# RAPPORT D'INSPECTION

Centre de contrôle environnemental du Québec  
Direction régionale de Montréal, Laval, Lanaudière et Laurentides  
Région de Montréal  
Bureau de Montréal

Date de l'inspection : 2010-10-12 AAAA-MM-JJ	Heure d'arrivée : 14 h 09	Heure de départ : 14 h 58
Inspecteur : Julie Sheridan	Accompagné de :	
No intervention : 300619687	No gestion documentaire : 7610-06-01-07775-01	
Type d'intervention : Inspection pour suivi d'urgence	No document : 400762288	
Type de demande liée : Urgence	No demande : 200202742	
But de l'inspection : Vérifier la présence d'hydrocarbures au sous-sol du bâtiment.

Lieu inspecté	
Nom du lieu : Le Concorde	
Nom usuel du lieu : Le Concorde	
Localisation du lieu inspecté (adresse civique, cadastre rénové ou lot, rang, cadastre) : 5311, Sherbrooke ouest Montréal (Québec) H4A 1V3	
No du lieu : Y2086831	Type de lieu : habitation
Coordonnées géographiques (deg. déc. NAD83): 45,4742959392 -73,6092404216

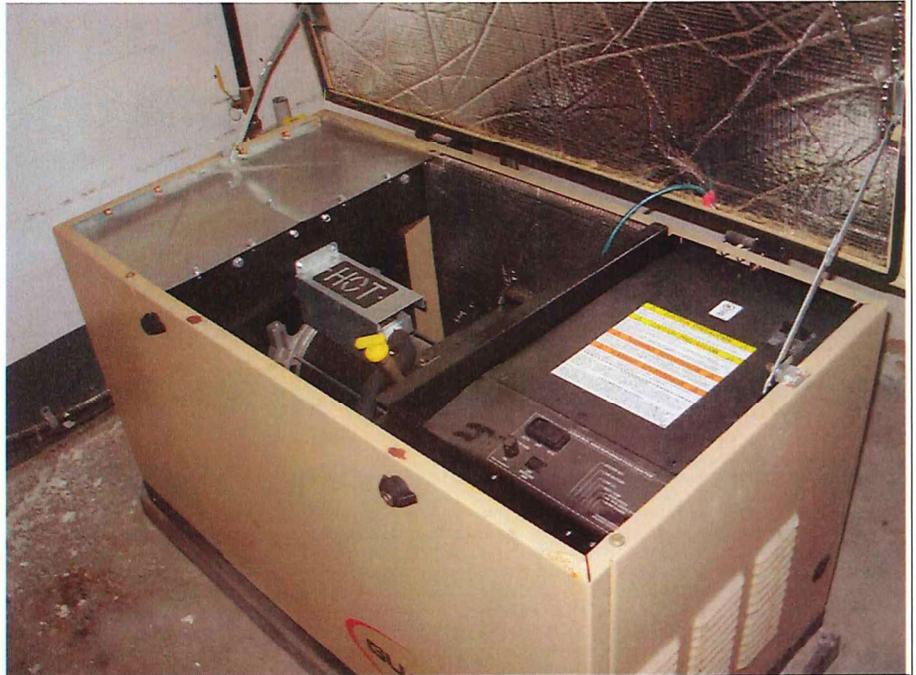
Photo no : 13

**Description :**  
Génératrice alimentée au gaz naturel  
(génératrice utilisée).

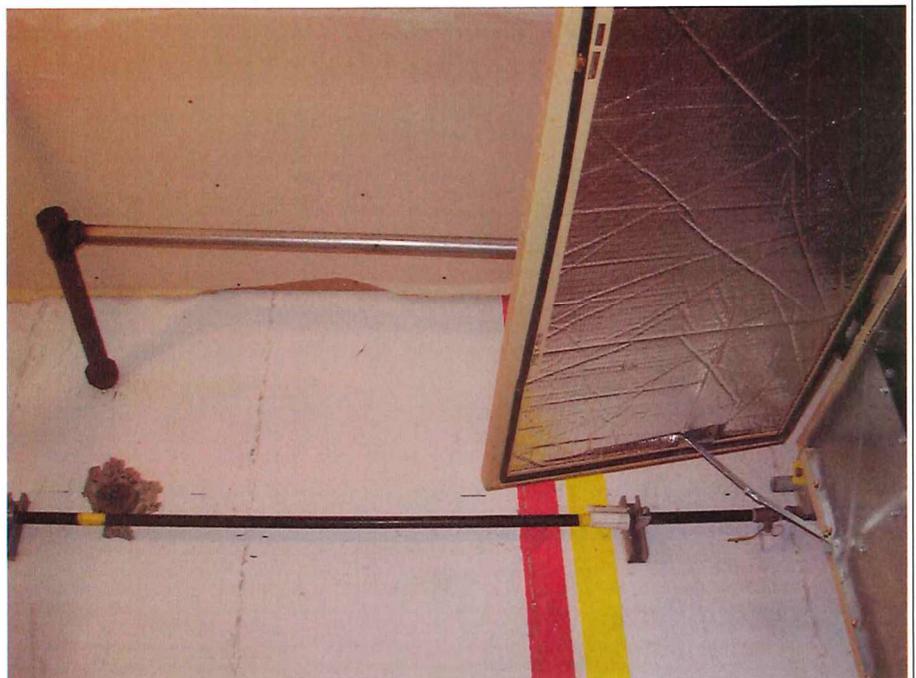
Photo no : 14

**Description :**  
Tuyau brun servant à l'alimentation en gaz  
naturel de la génératrice.

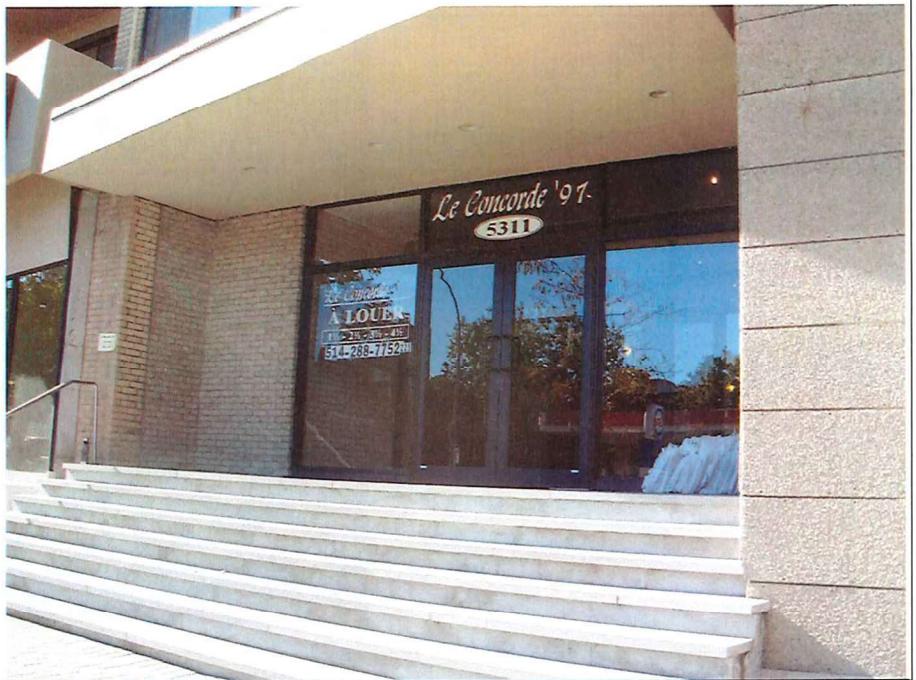
Photo no : 1

Description :  
Entrée du bâtiment.

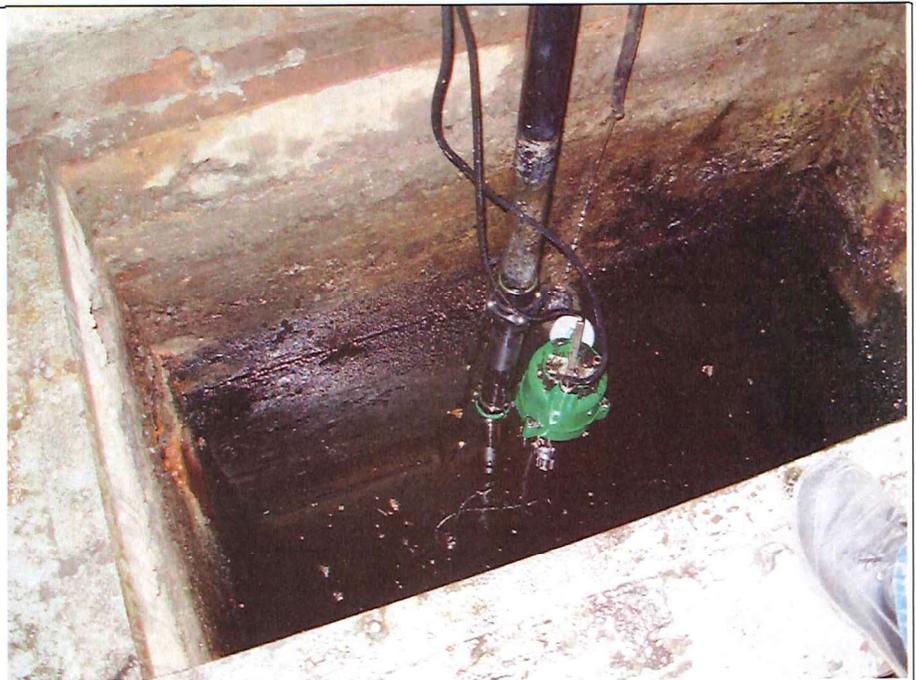
Photo no : 2

Des hydrocarbures s'infiltrent par les puits des pompes d'assèchement ;  
Des études environnementales ont été effectuées par le propriétaire avant l'acquisition du bâtiment.

Description :  
Trou de la pompe d'assèchement.

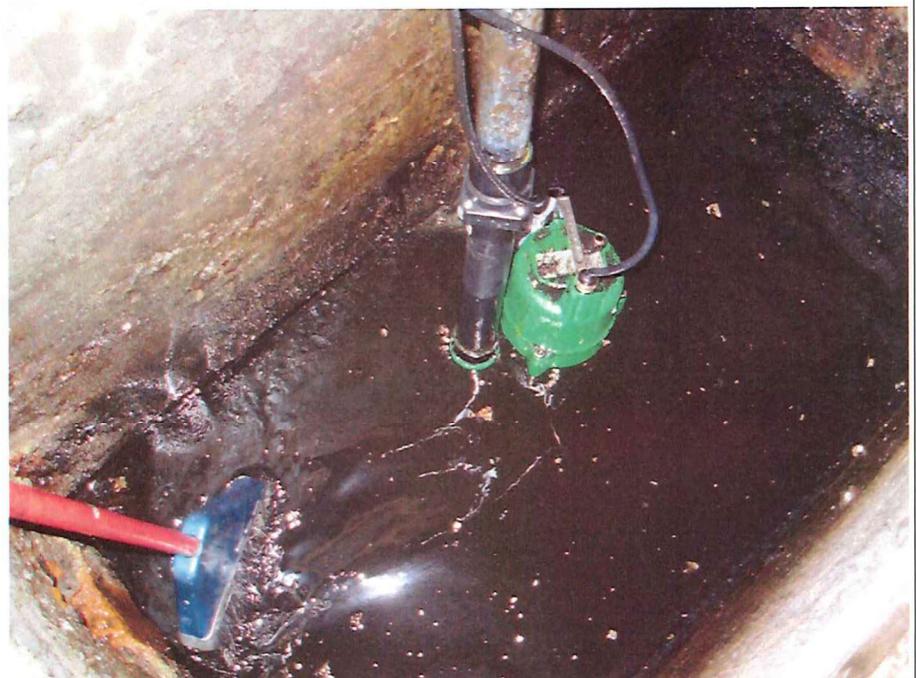
Photo no : 3

Description :  
L'eau du trou de la pompe d'assèchement est brassée à l'aide d'un balai.

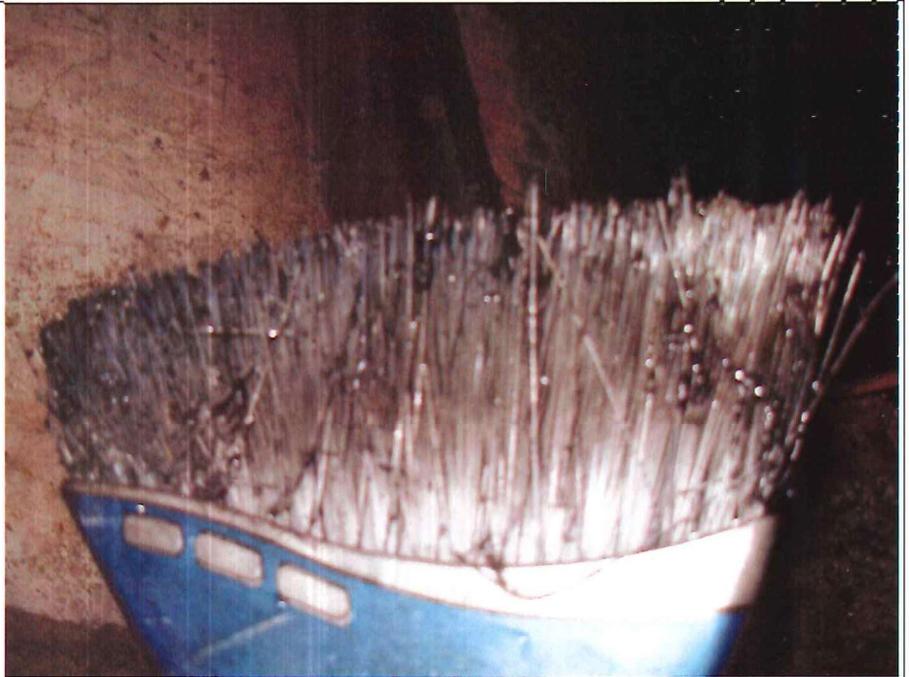
Photo no : 4

Les poils du balai ayant brassé l'eau sont ressortis enduits d'huile.

Demander que les études environnementales effectuées nous soient transmises en vertu de l'article 107 de la Loi sur la qualité de l'environnement et effectuer une autre visite du site si nécessaire.

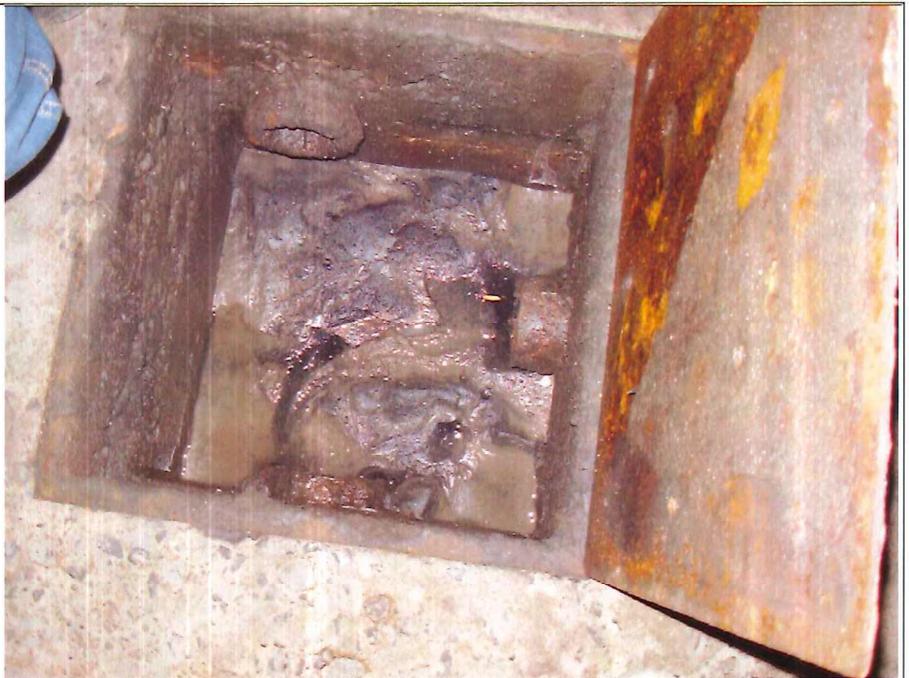
Photo no : 5

Nous sortons de la salle. J'aperçois un drain de plancher. Je demande au superviseur à voir l'intérieur du drain afin de vérifier s'il y a infiltration d'huile. Il lève le couvercle (photo 5). Aucun indice de contamination n'y a été décelé. Le directeur m'informe qu'ils se sont aperçus des infiltrations d'huile (gouttelettes) il y a environ 3 semaines, 1 mois. Nous allons dans une autre salle. Un autre puits muni d'une pompe d'assèchement s'y trouve. La surface de l'eau de ce puits est également noirâtre (photos 6-7). Nous sortons à l'extérieur du bâtiment. Le directeur m'indique, le branchement à gaz métropolitain se trouvant le long du boulevard Décarie (photo 8). Nous faisons le tour du bâtiment. À l'arrière, j'aperçois 4 tuyaux sortant du toit du garage souterrain (photos 9-10). Je demande au superviseur à quoi servent ces tuyaux. Il répond que les tuyaux jaunes servent pour le fonctionnement des fournaises au gaz naturel et que le tuyau brun sert au fonctionnement de la génératrice au gaz naturel. Je demande à voir ces branchements à l'intérieur du bâtiment. Nous retournons à l'intérieur et le superviseur m'indique les branchements du gaz naturel (photo 11). En se dirigeant vers la salle des fournaises, j'aperçois une génératrice (photo 12). Je demande au propriétaire si c'est cette génératrice qui est utilisée. Il me répond que non, qu'avant, c'était effectivement cette dernière qui était utilisée, mais que maintenant, la génératrice utilisée est alimentée par le gaz naturel (photo 13).

Intérieur du drain de plancher du stationnement. Aucun indice de contamination n'y a été décelé.

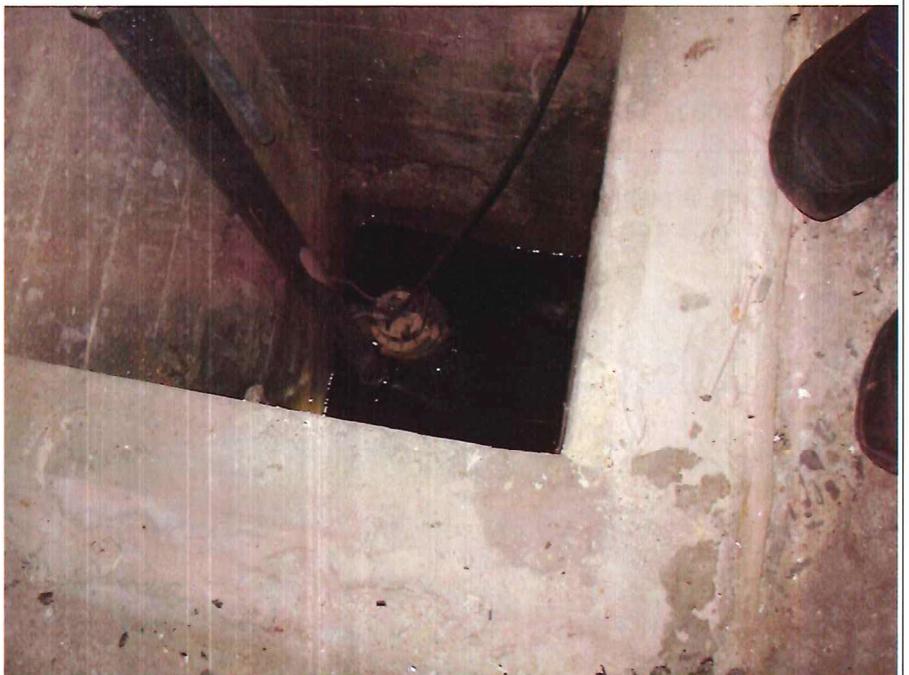
Photo no : 6

Seconde pompe d'assèchement se trouvant dans une autre salle.

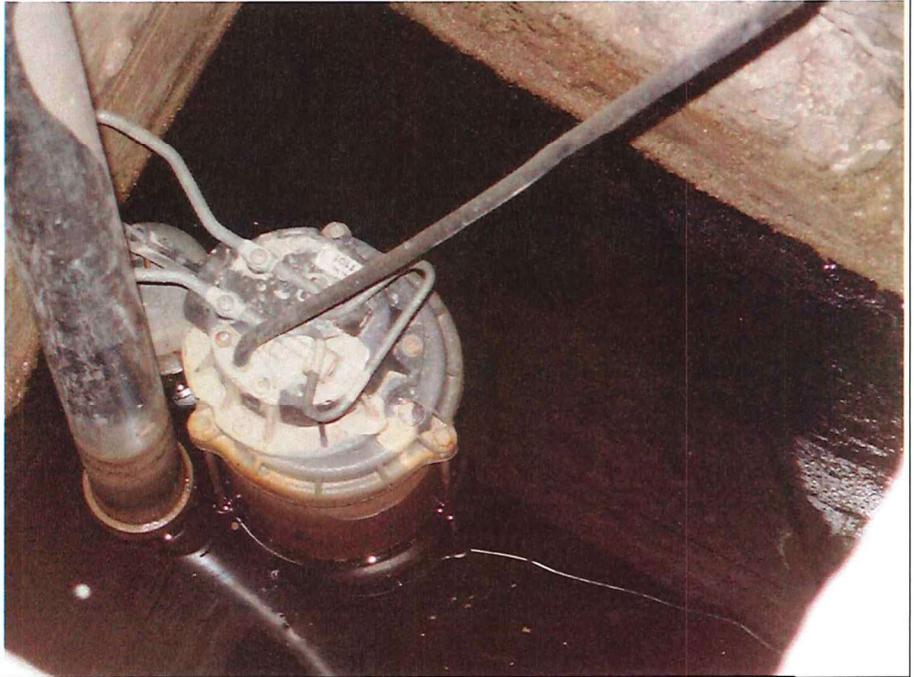
Photo no : 7

Description :  
L'eau du puits de cette pompe d'assèchement est également noirâtre.

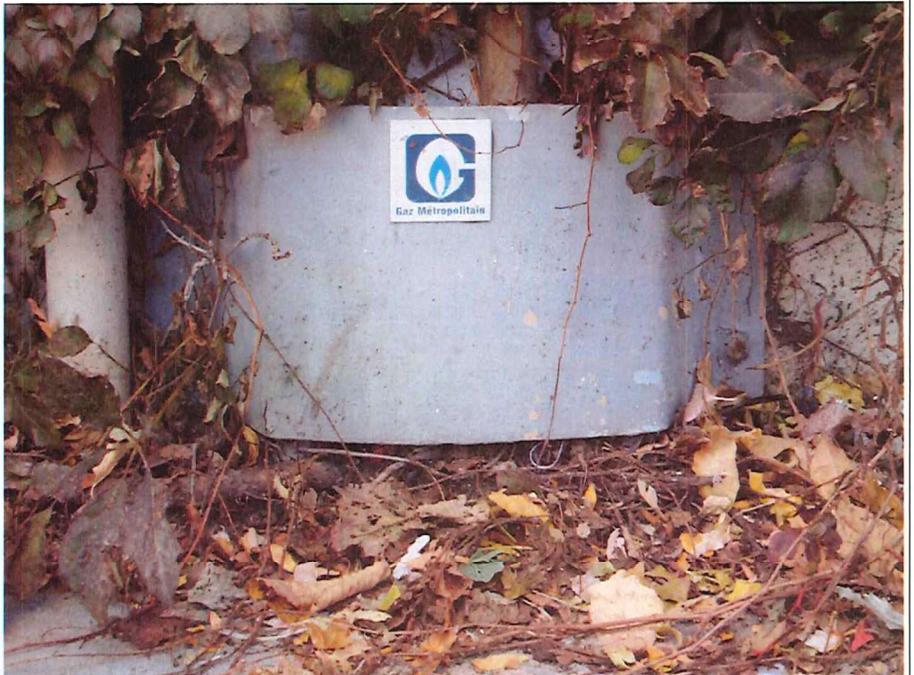
Photo no : 8

Description :  
Branchement au gaz naturel, se trouvant le long du boulevard Décarie.

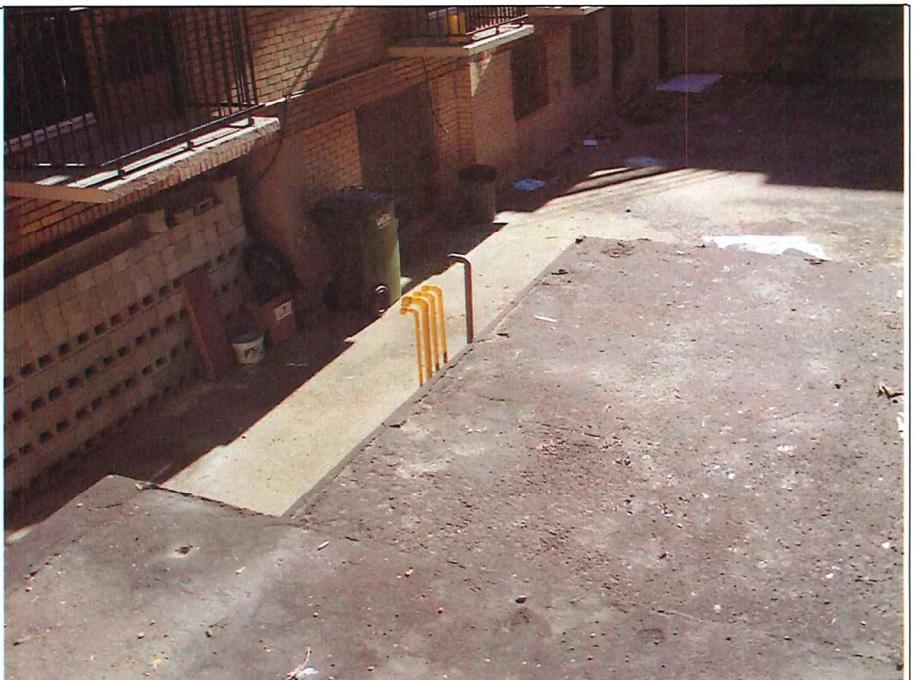
Photo no : 9

Description :  
Quatre tuyaux ressortent du toit du garage souterrain.

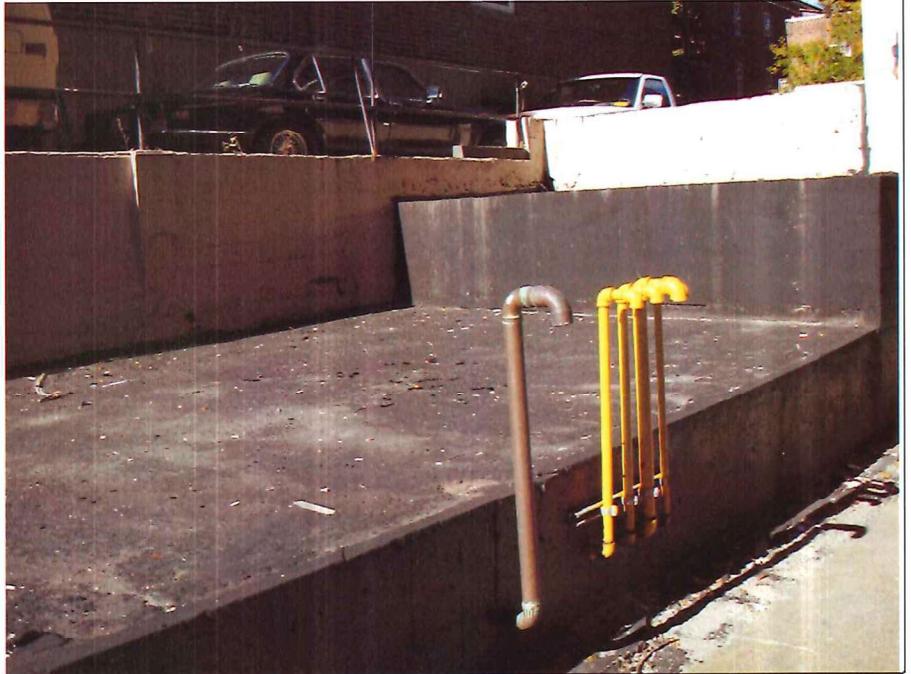
Photo no : 10

Description :  
Vue d'un autre angle des tuyaux  
ressortant du toit du garage souterrain.

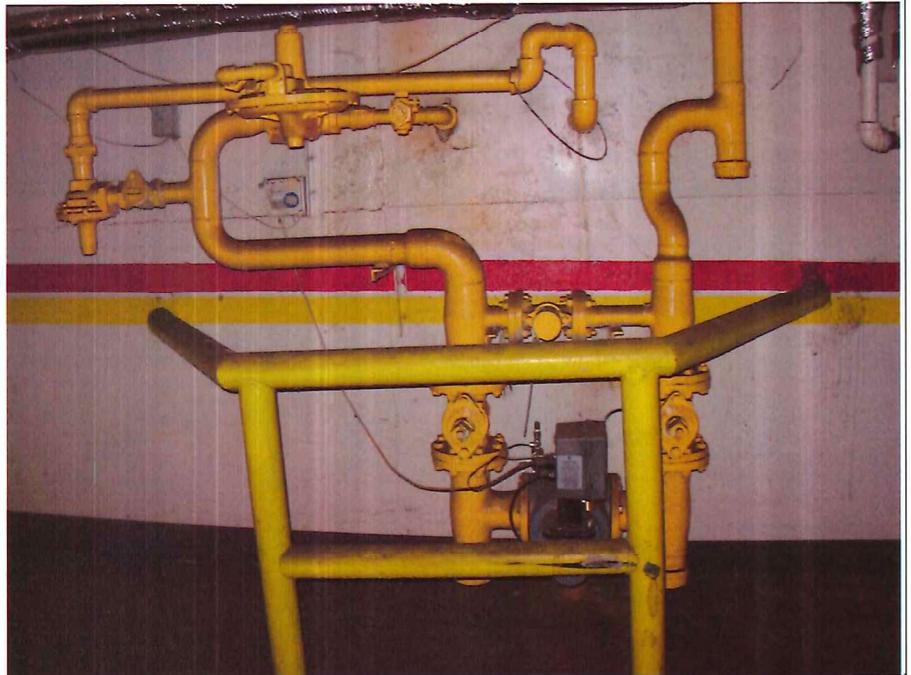
Photo no : 11

Description :  
Tuyaux pour le système de gaz naturel.

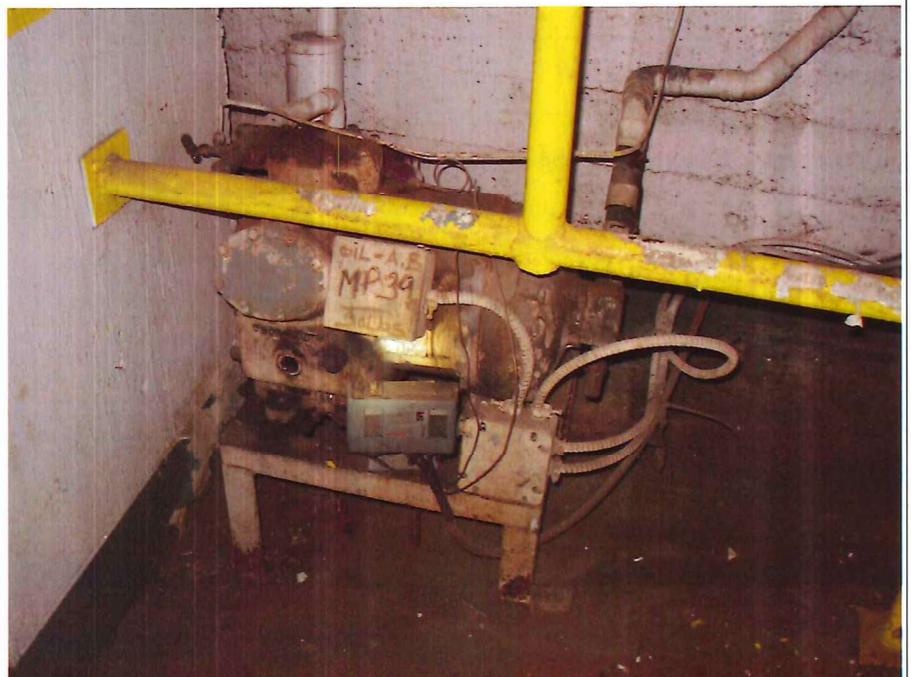
Photo no : 12

Description :  
Ancienne génératrice utilisée.
