**Objet :** 200883001 Demande d'accès à l'information

RAPPORT D'INSPECTION

Cour de voirie Hampstead *Côte Saint-Luc*  
7001, chemin Mackle  
Côte-Saint-Luc, H4W 1A5

Vérifier le bien fondé de la plainte concernant la présence de matières résiduelles et le déversement de colasse.

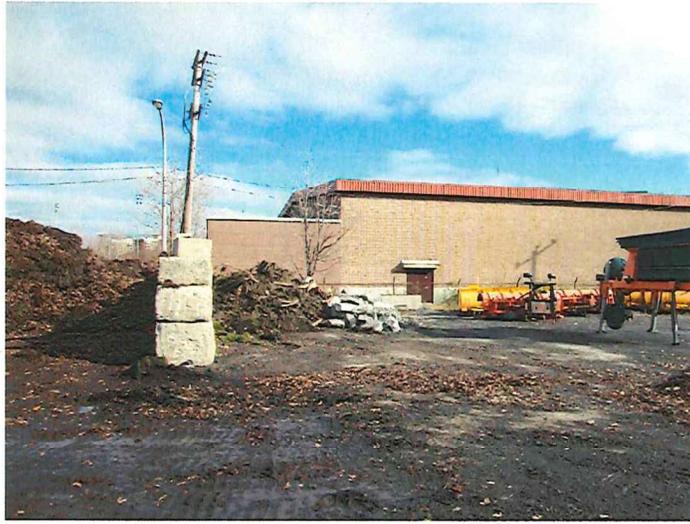
Photo # 1 (DSCN0001.JPG) : Entreposage de terre et béton.

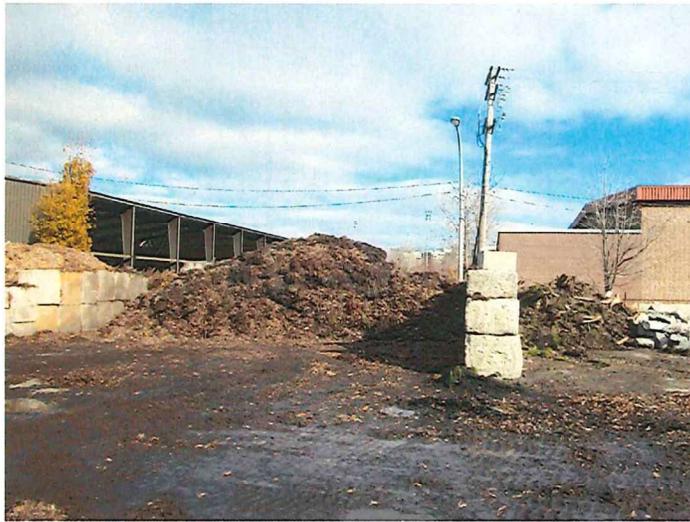
Les feuilles d'arbre, les résidus de bois et les branches sont sortis régulièrement du site pour faire du compostage.

Photo # 2 (DSCN0002.JPG) : Feuilles d'arbre pour expédition dans le but d'en faire du compost.

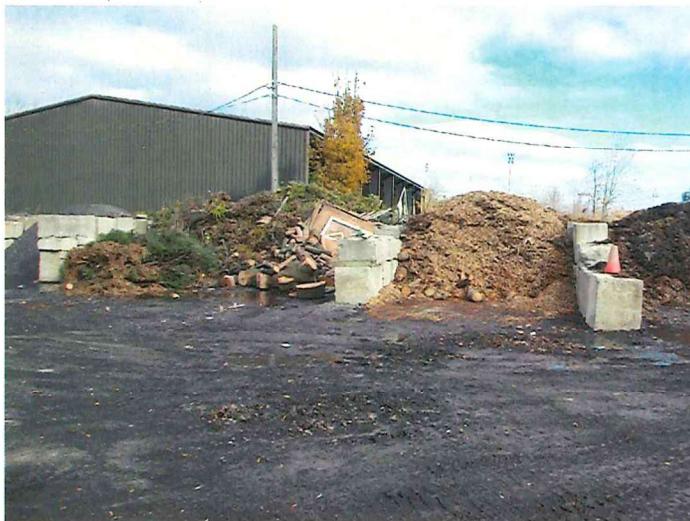
Photo # 3 (DSCN0003.JPG) : Résidus de bois et branches d'arbre.

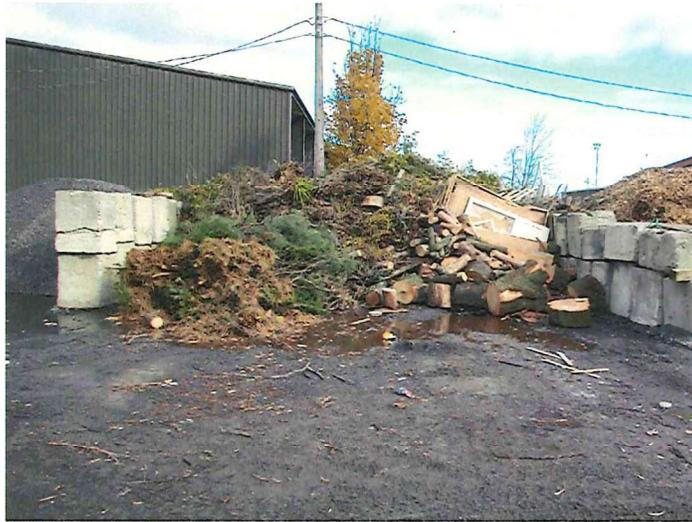
Photo # 4 (DSCN0004.JPG) : Branches d'arbre.

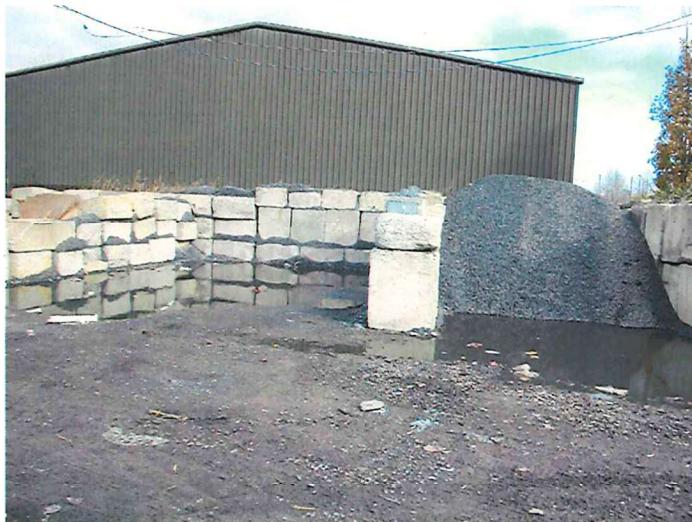
Photo # 5 (DSCN0005.JPG) : Gravier.

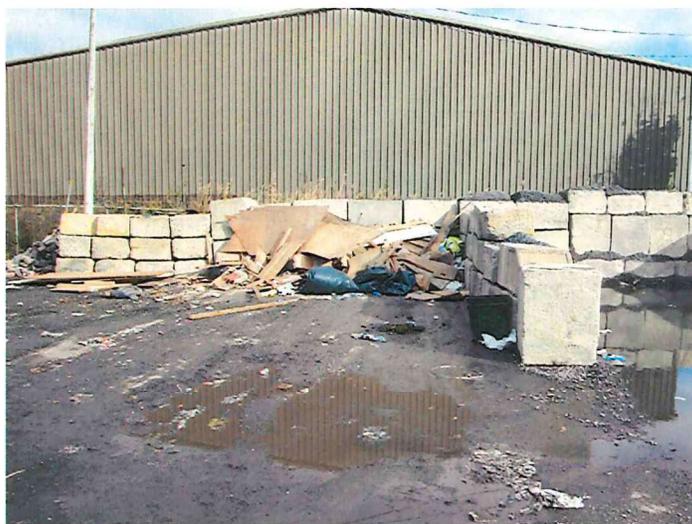
Photo # 6 (DSCN0006.JPG) : Bois et matières recyclables. Il y a aussi 2 sacs de déchets domestiques.

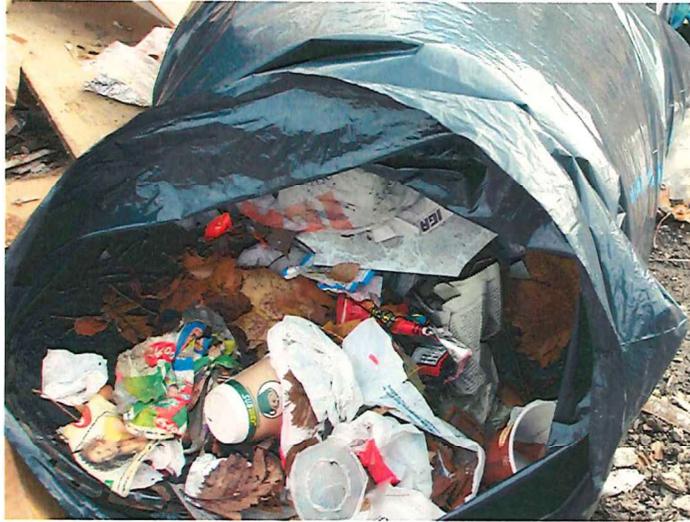
Lors de l'inspection, il n'y avait pas de résidus de balais mécaniques. On m'informe que lorsqu'il y en a, ceux-ci sont rapidement disposés. J'indique que les déchets domestiques ne doivent pas se retrouver directement par terre. Ces déchets doivent être éliminés immédiatement ou déposés dans un conteneur.

Photo # 7 (DSCN0007.JPG) : Vue rapprochée des déchets domestiques.

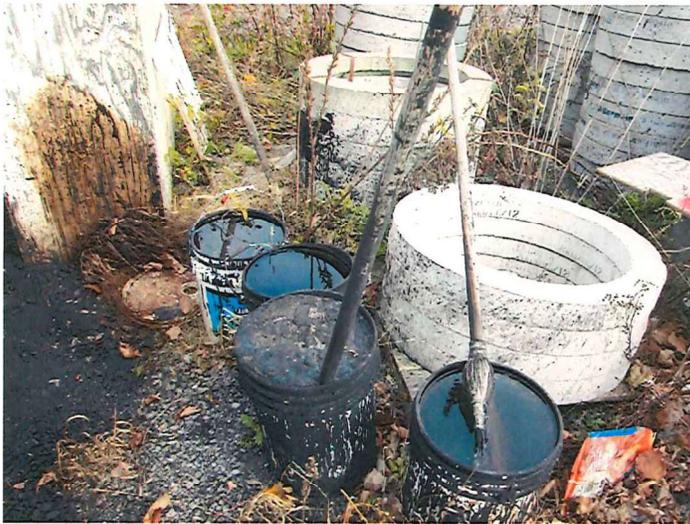
Des matières sont entreposées sur le site. Les sols devant le cabanon sont souillés par des déversements de colasse. Des contenants sont entreposés à l'extérieur.

Photo # 8 (DSCN0008.JPG) : Contenants entreposés à l'extérieur.

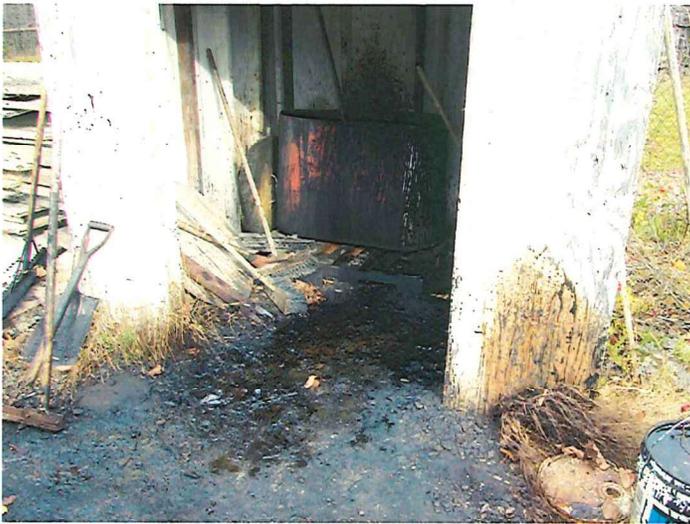
Photo # 9 (DSCN0009.JPG) : Devant du cabanon.

Appeler M. Paradis afin de voir l'avancement des aménagements et la disposition des sols. Retourner sur place afin de confirmer le tout.

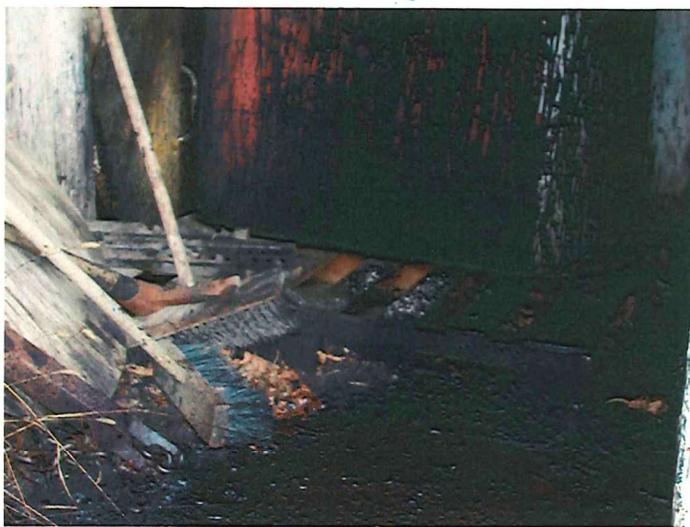
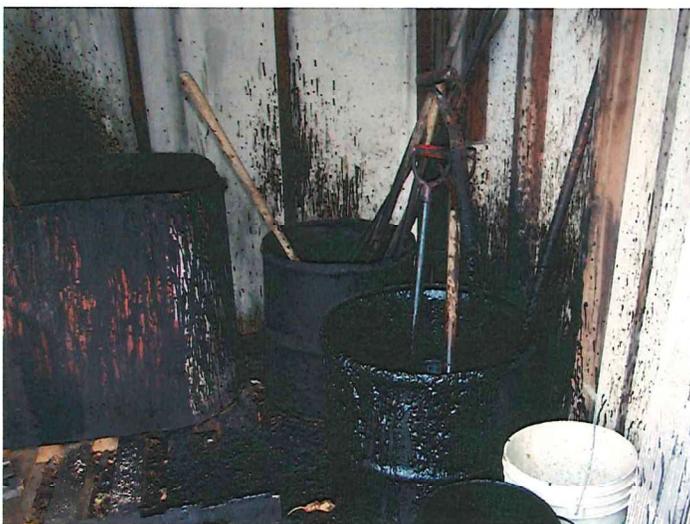
Le nettoyage des outils servant à la réparation des rues (asphaltage) est effectué dans un cabanon directement déposé sur le sol (photos # 10, 11 et 12). Il y a des contenants entreposés à l'extérieur (photo # 8) et un dégât de « colasse » devant ce cabanon (photo # 9). On m'informe que du fuel est utilisé pour le nettoyage et qu'un réaménagement de l'aire de nettoyage est prévu. Une dalle de ciment est coulée afin de recevoir le prochain cabanon. De plus, on m'indique que les sols seront disposés et traités comme sols contaminés. Je lui indique que les contenants ne devraient pas être entreposés à l'extérieur.

Photo # 10 (DSCN0010.JPG) : Intérieur du cabanon.

Photo # 11 (DSCN0013.JPG) : Outils en nettoyage.

Photo # 12 (DSCN0012.JPG) : Photo rapprochée des outils en nettoyage.

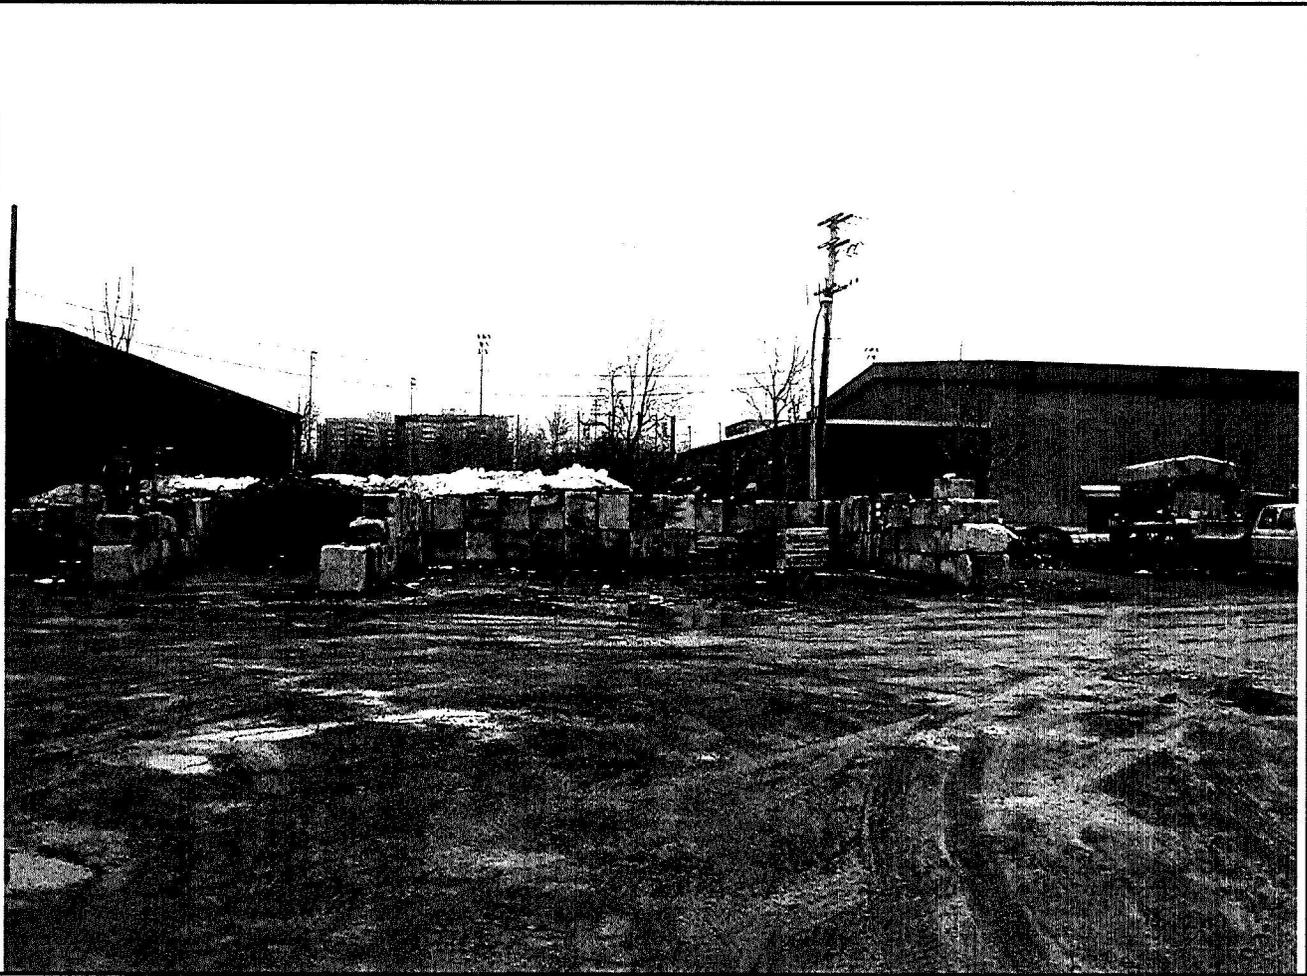
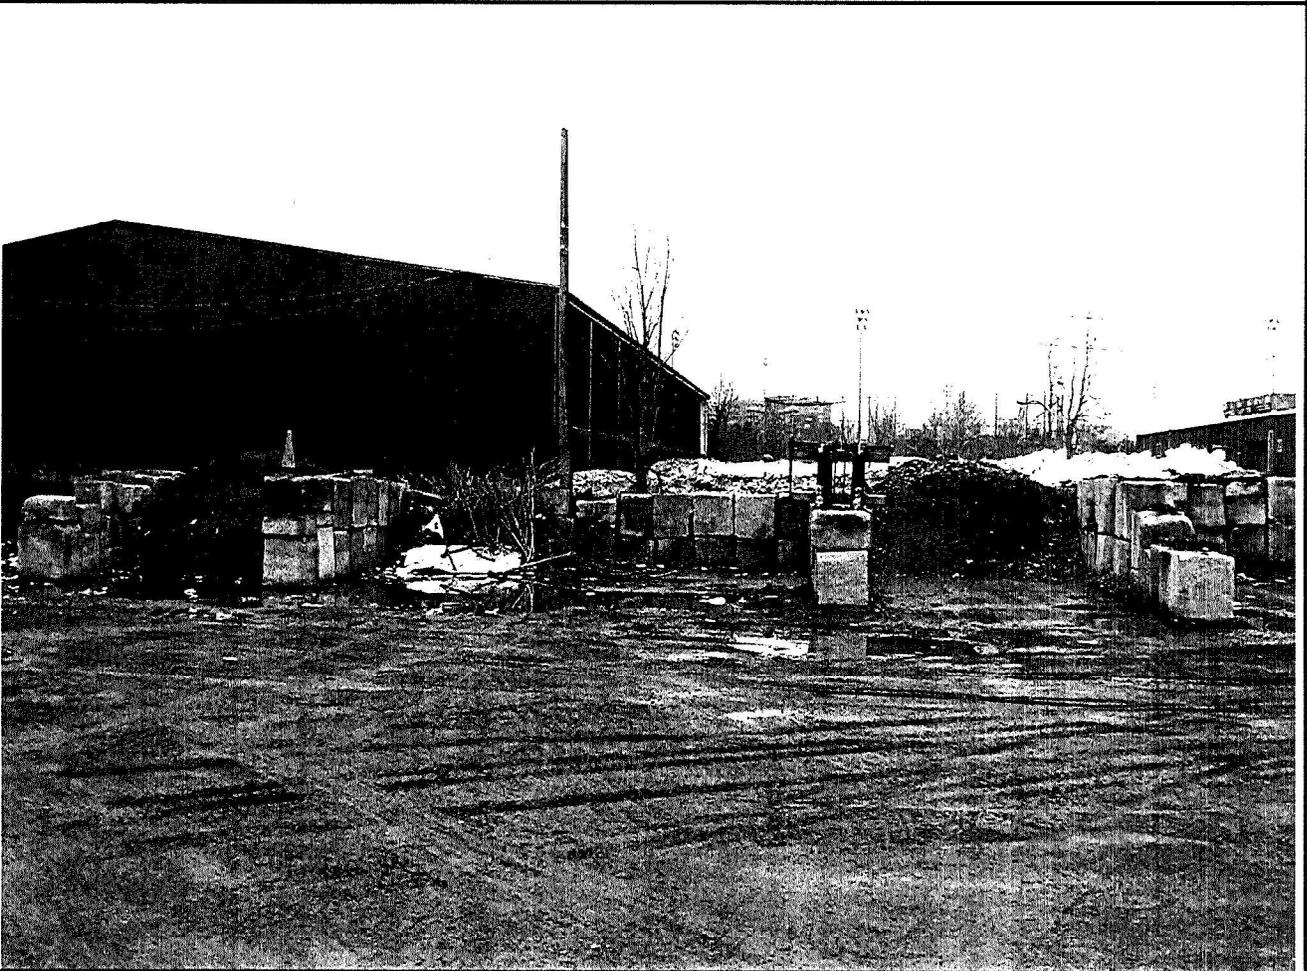
En arrivant dans la cour arrière je commence mon inspection par les îlots. Le premier est vide et 3 autres contiennent soit de la pierre ou des résidus d'entretien de végétaux (photos #1 et #2). Par contre dans le dernier îlot je constate la présence de matières résiduelles (photos #3 et #4). Les matières résiduelles consistent en un amas d'une cinquantaine de sacs, de vieux meubles et de matériaux de construction (photo #7). Un conteneur et une rampe sont présents tout près.

**Photo # 1: Îlots contenant soit de la pierre ou des résidus d'entretien de végétaux**

**Photo # 2: Îlots contenant soit de la pierre ou des résidus d'entretien de végétaux**

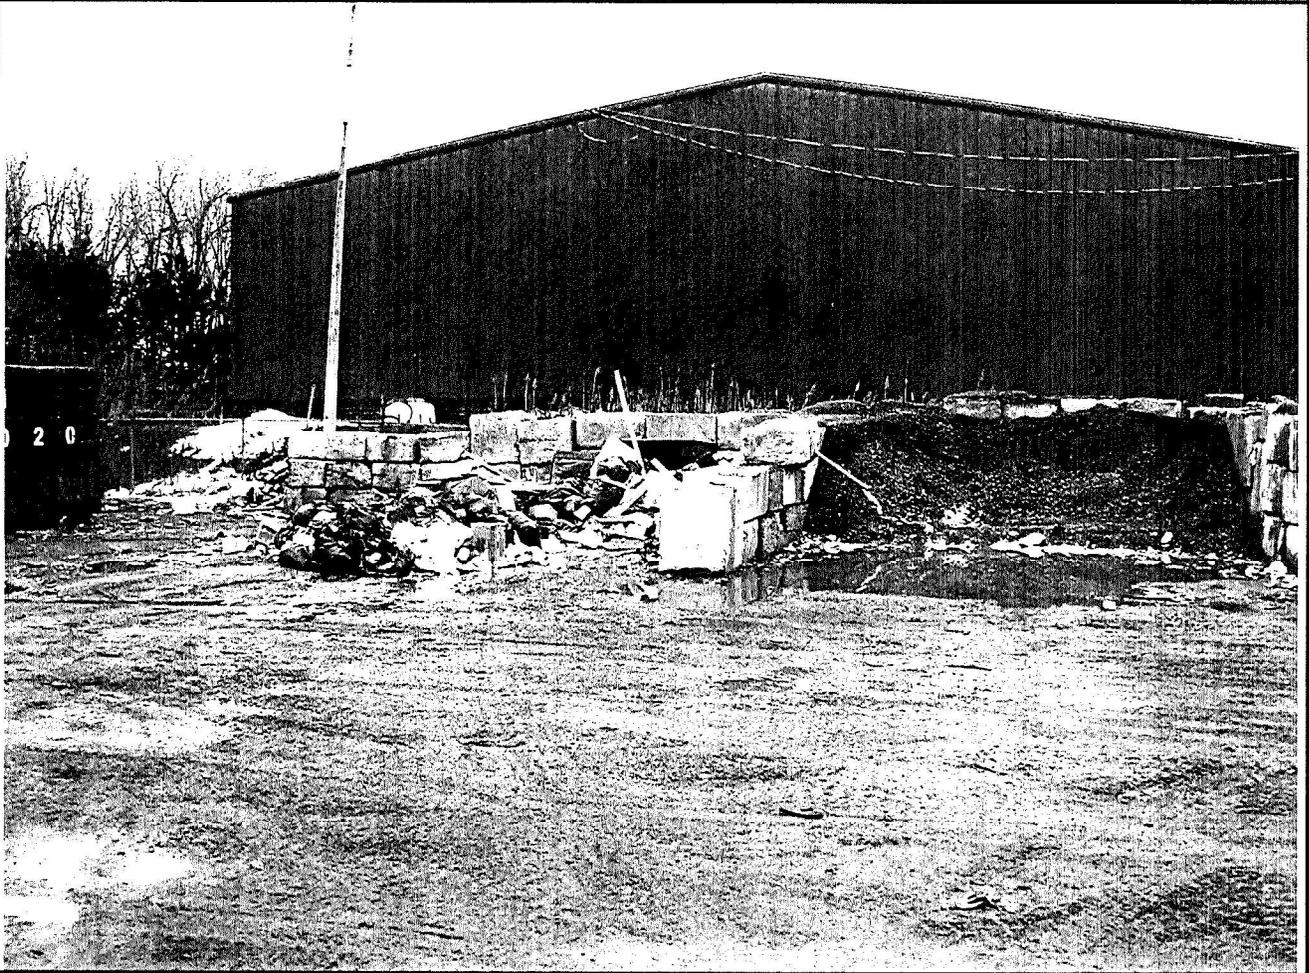
**Photo # 3: Îlots contenant de la pierre et des matières résiduelles**

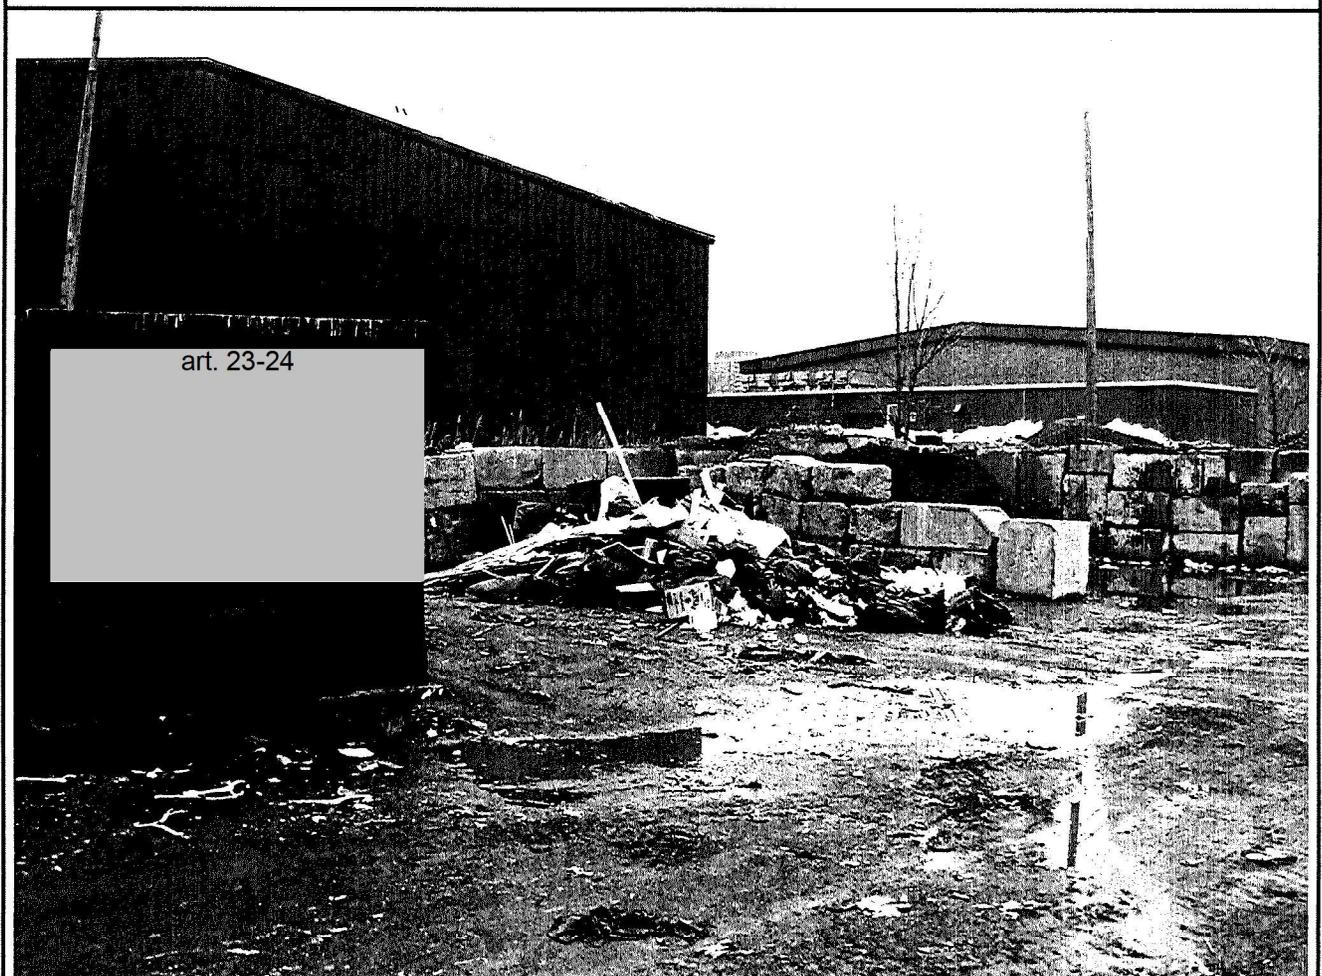
**Photo # 4: Îlot contenant des matières résiduelles**

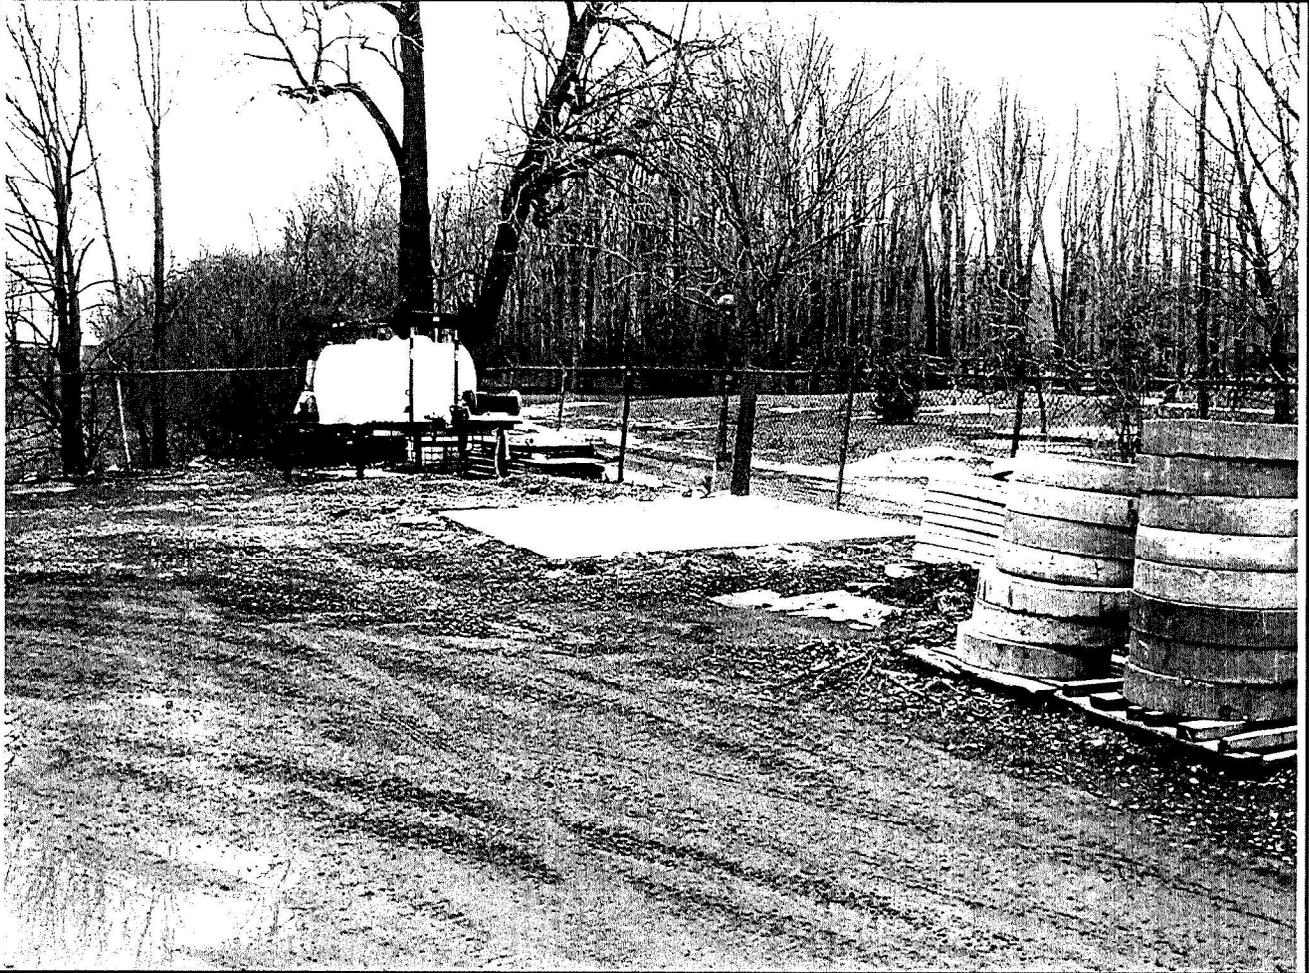
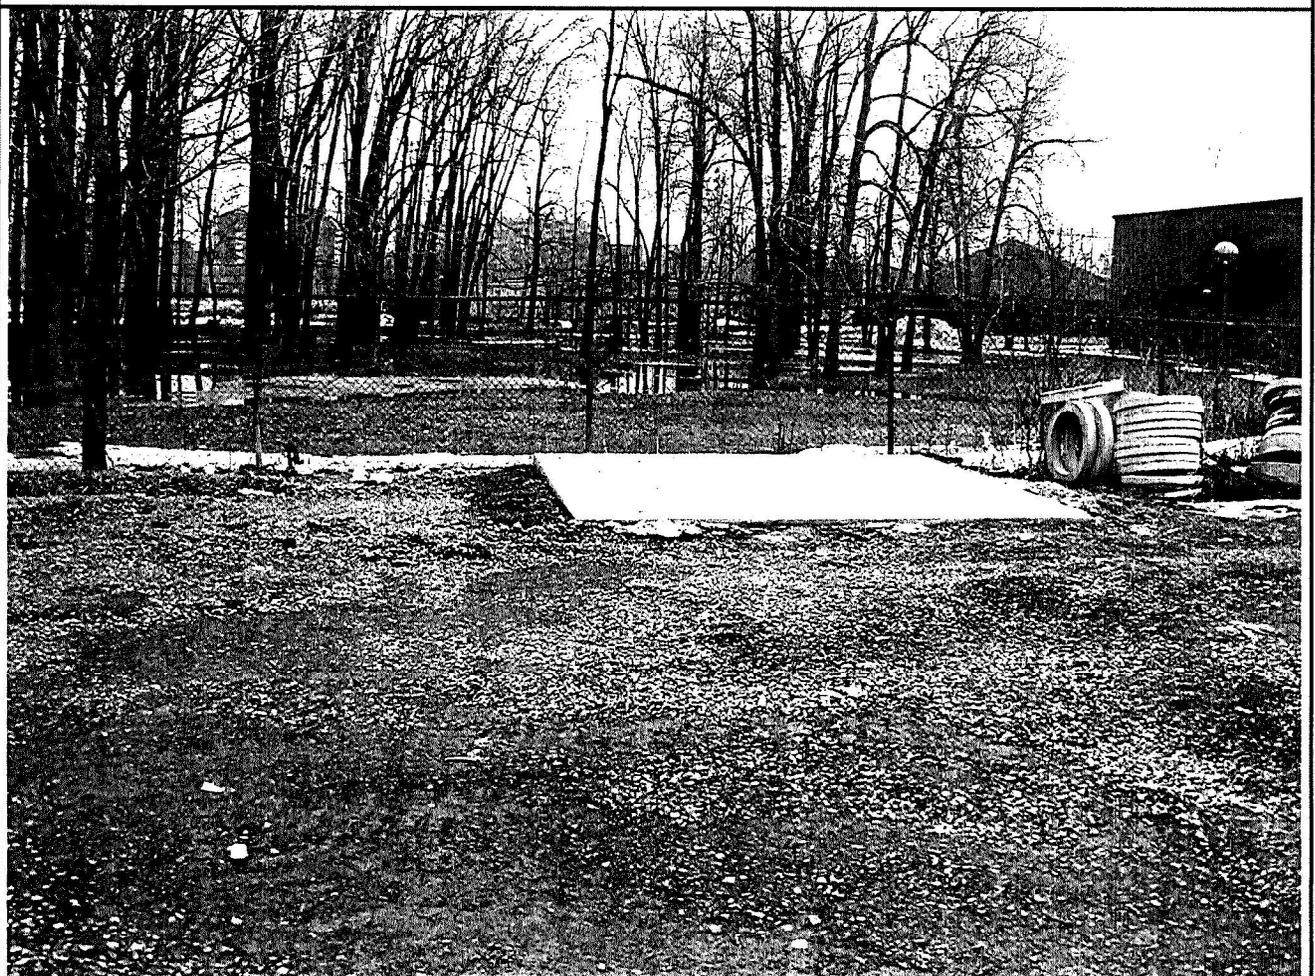
Le site du déversement de collasse a été décontaminé et une dalle de béton a été coulé. Cette dalle servira de base pour la construction du futur cabanon (photos #5 et #6).

**Photo # 5: Dale de béton sur laquelle le cabanon sera construit.**

**Photo # 6: Dale de béton sur laquelle le cabanon sera construit.**

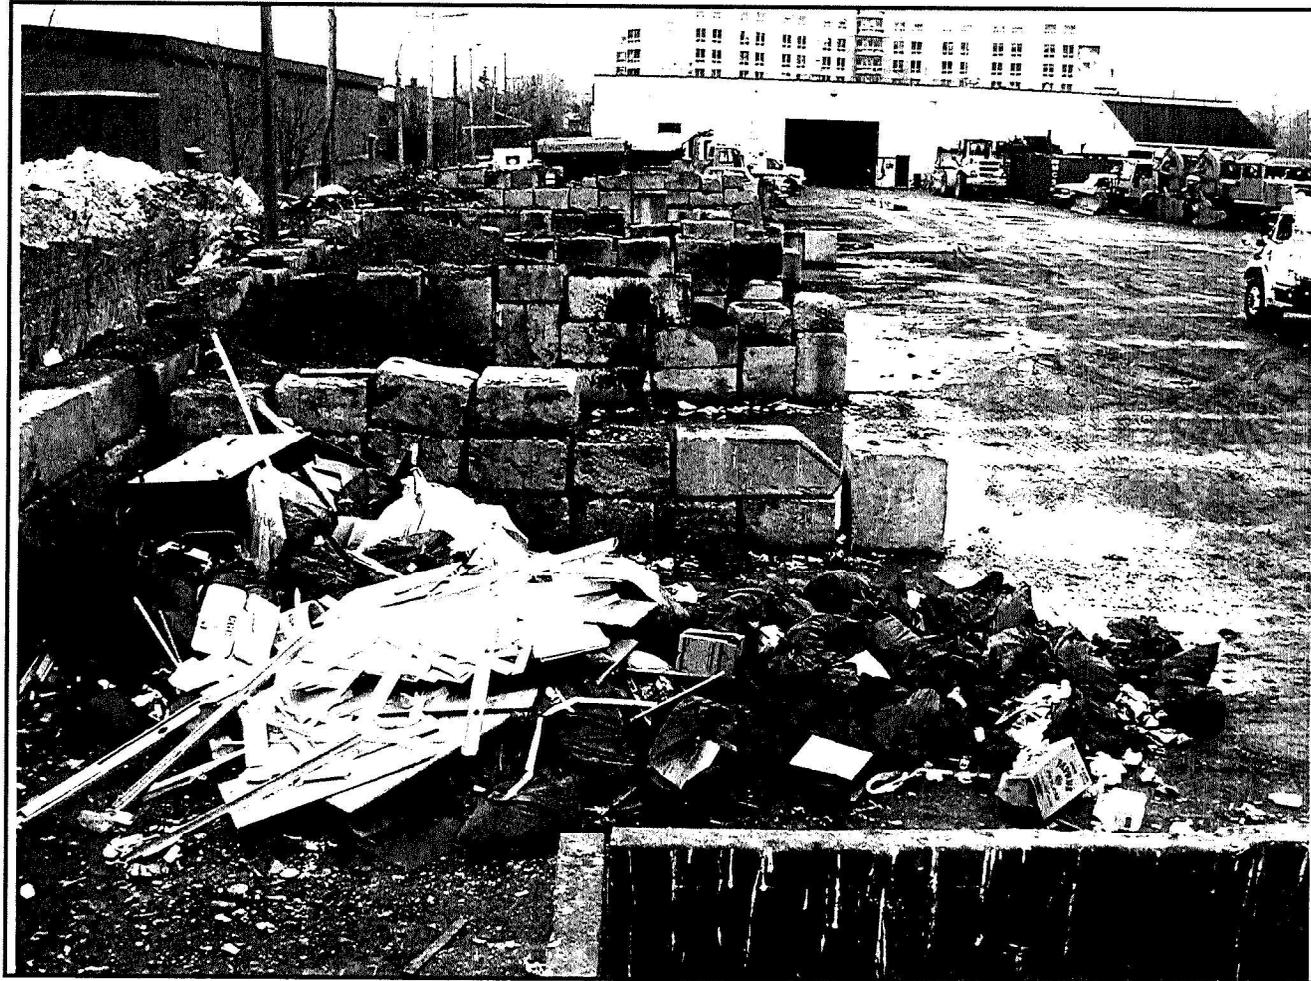
**Photo # 7: Îlot contenant des matières résiduelles**

Les matières résiduelles seront enlevées avant la fin de la journée. Et aucune autre matière résiduelle ne devrait être déposée sur le site dans le futur.

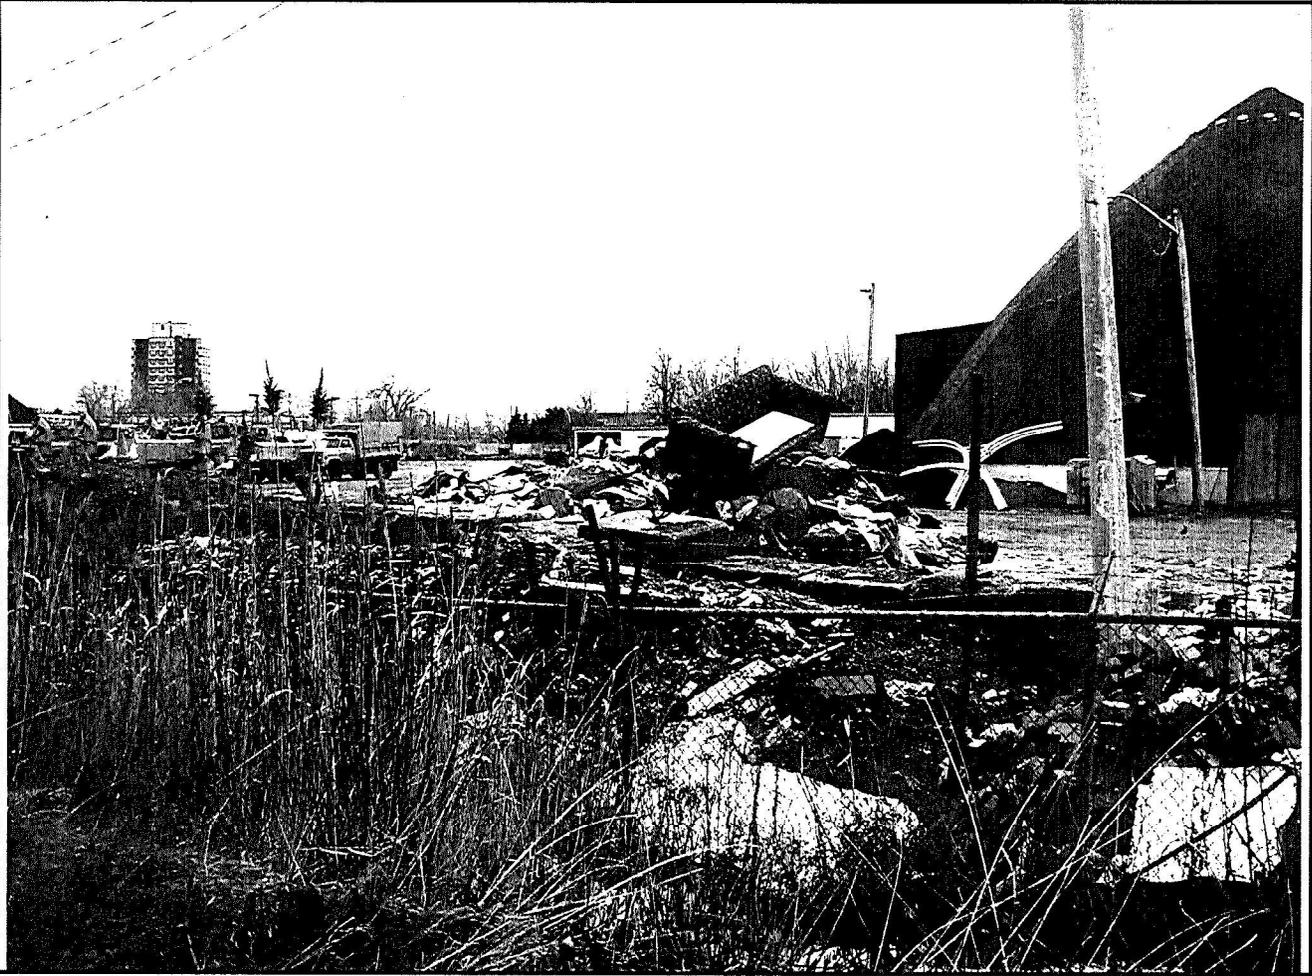
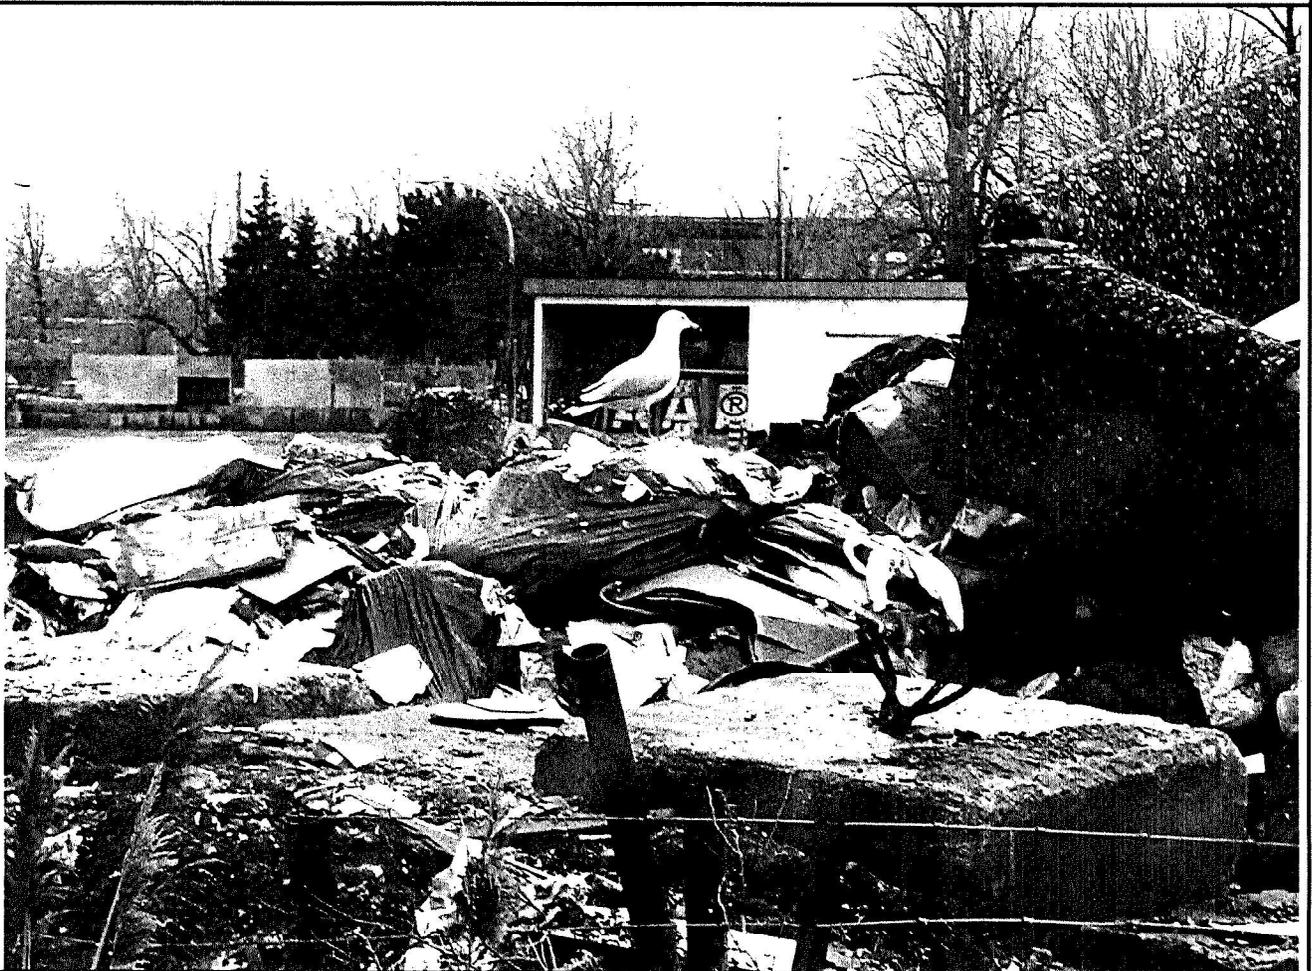
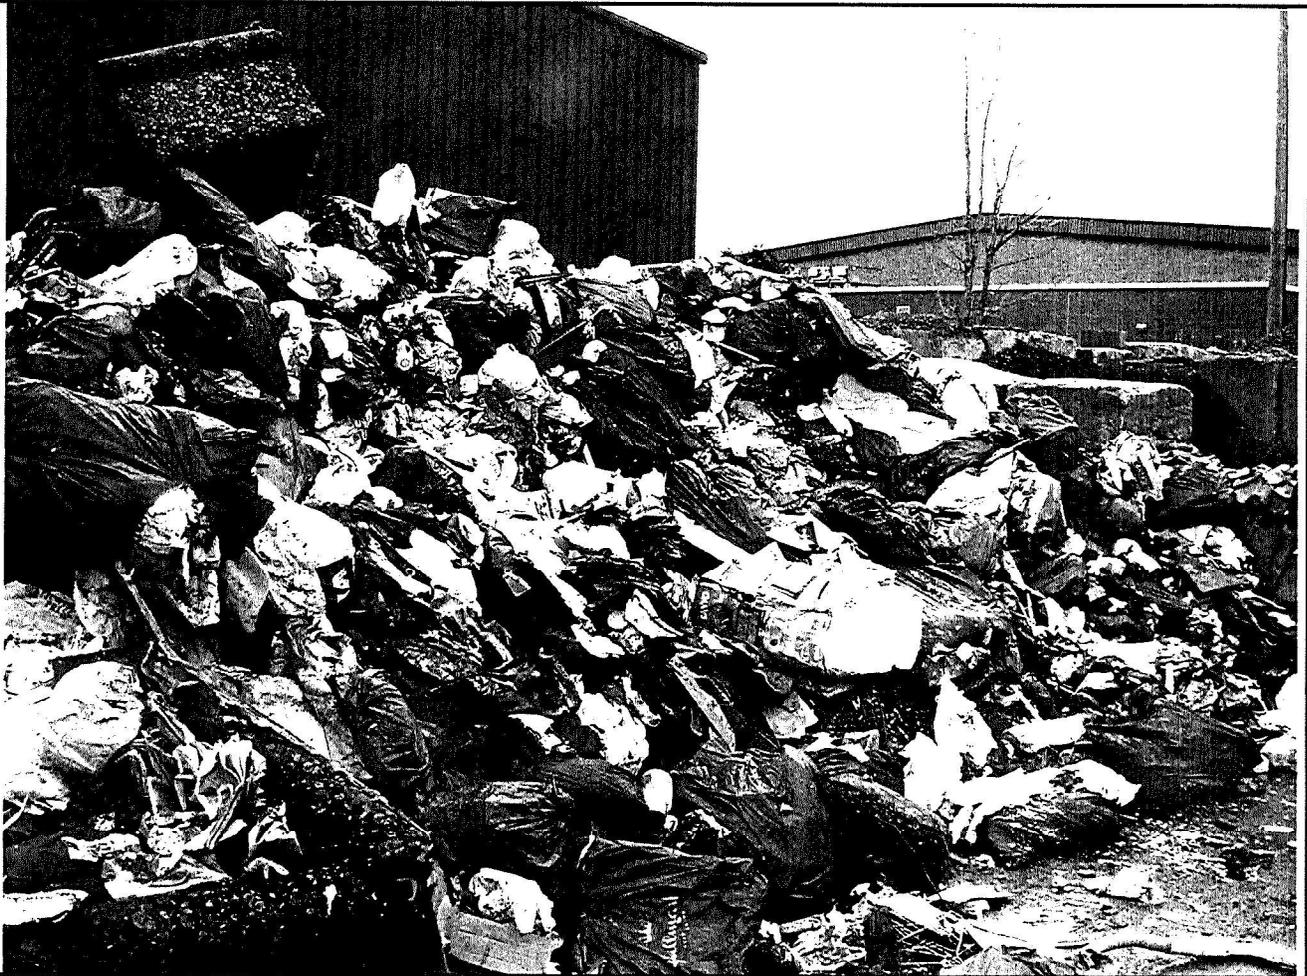
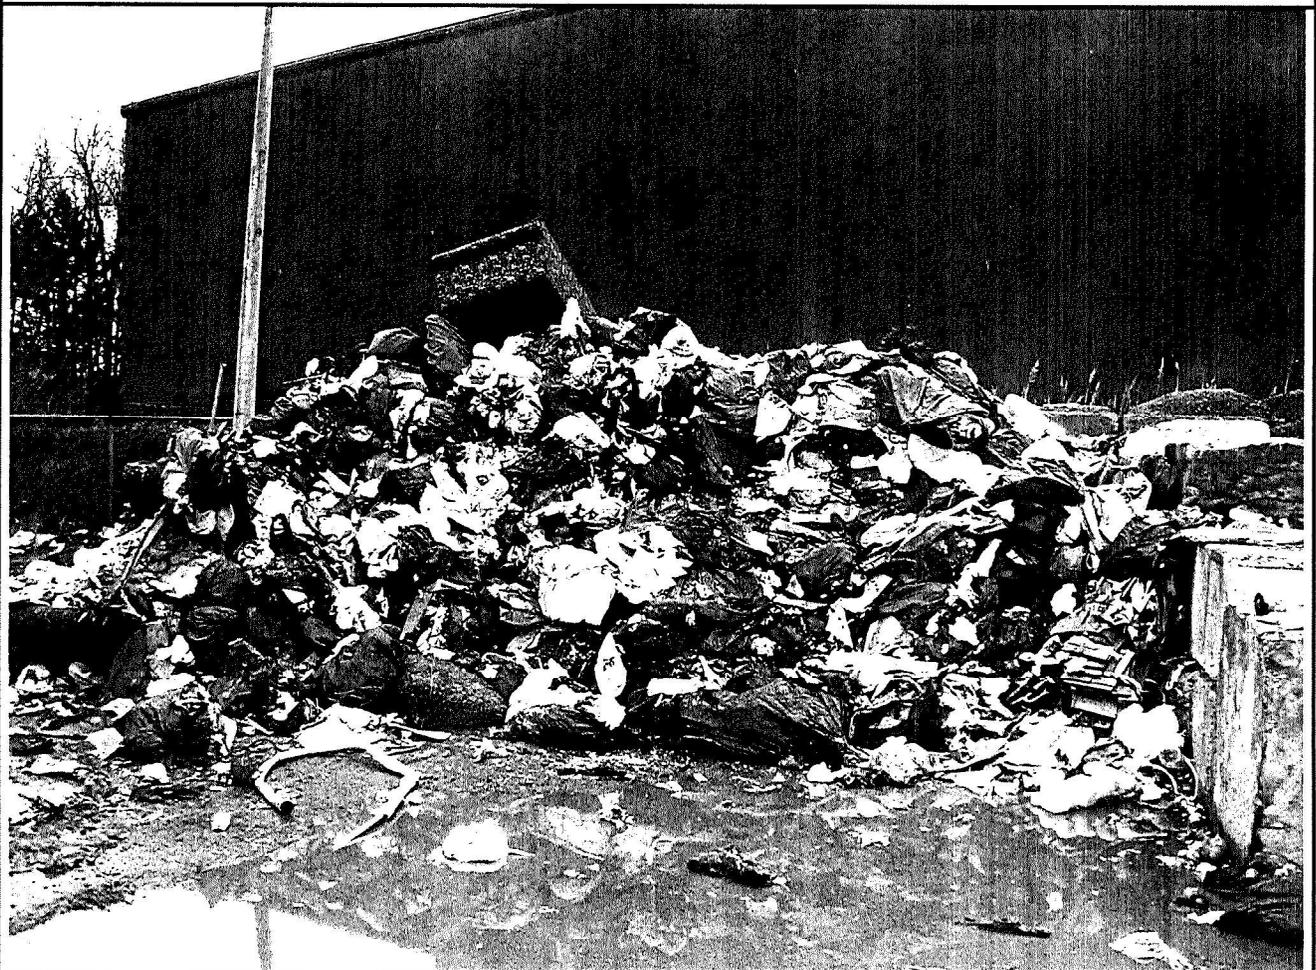
Des matières résiduelles sont déposées et entreposées sur le site. Elles sont chargées par la suite dans des camions pour être acheminé vers un site d'enfouissement sanitaire.

Il y a exploitation d'un centre de transfert des matières résiduelles sans certificat d'autorisation.

**Photo # 1:** Monticule de matières résiduelles dans la cours

**Photo # 2:** Monticule de matières résiduelles dans la cours

**Photo # 9:** Monticule de matières résiduelles dans la cours

**Photo # 10:** Monticule de matières résiduelles dans la cours

Envoi d'un avis d'infraction.

Envoi de document de renseignements pour une demande de certificat d'autorisation pour un centre de transfert des matières résiduelles.
