**Objet :** 200883001 Demande d'accès à l'information

RAPPORT D'INSPECTION

Cour de voirie Hampstead *Côte Saint-Luc*  
7001, chemin Mackle  
Côte-Saint-Luc, H4W 1A5

Vérifier le bien fondé de la plainte concernant la présence de matières résiduelles et le déversement de colasse.

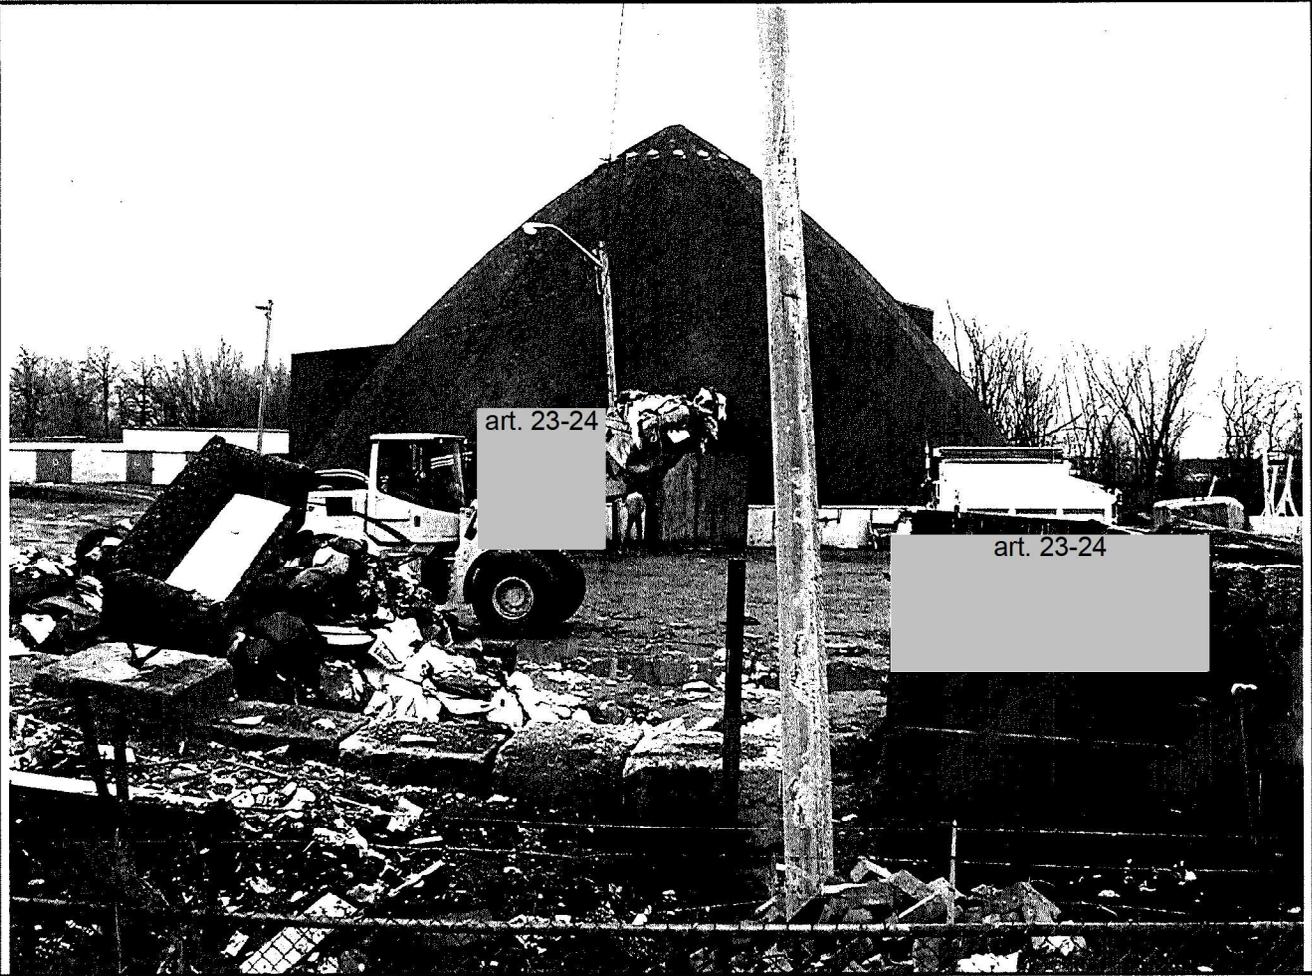
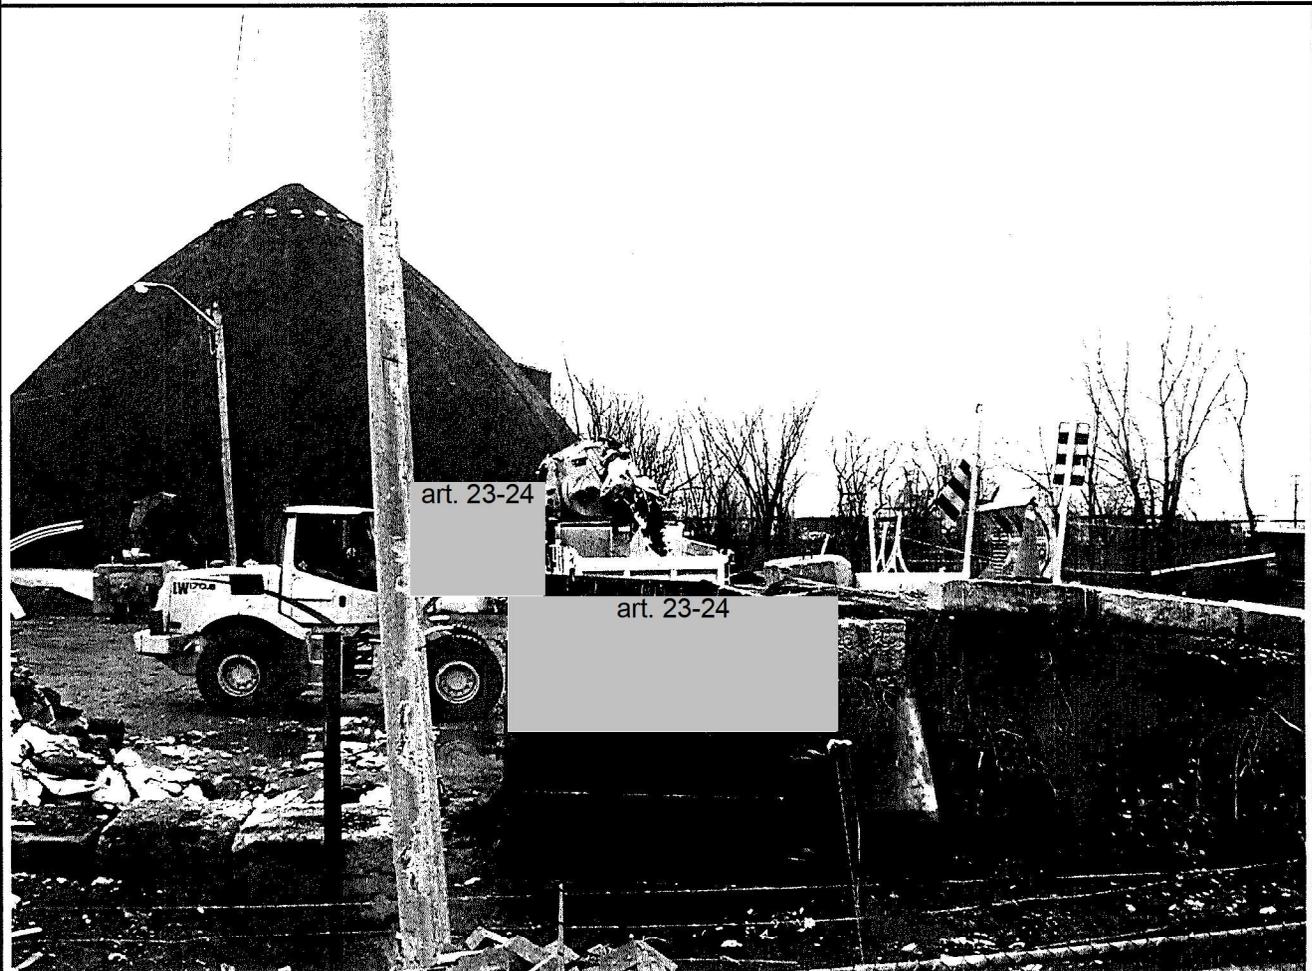
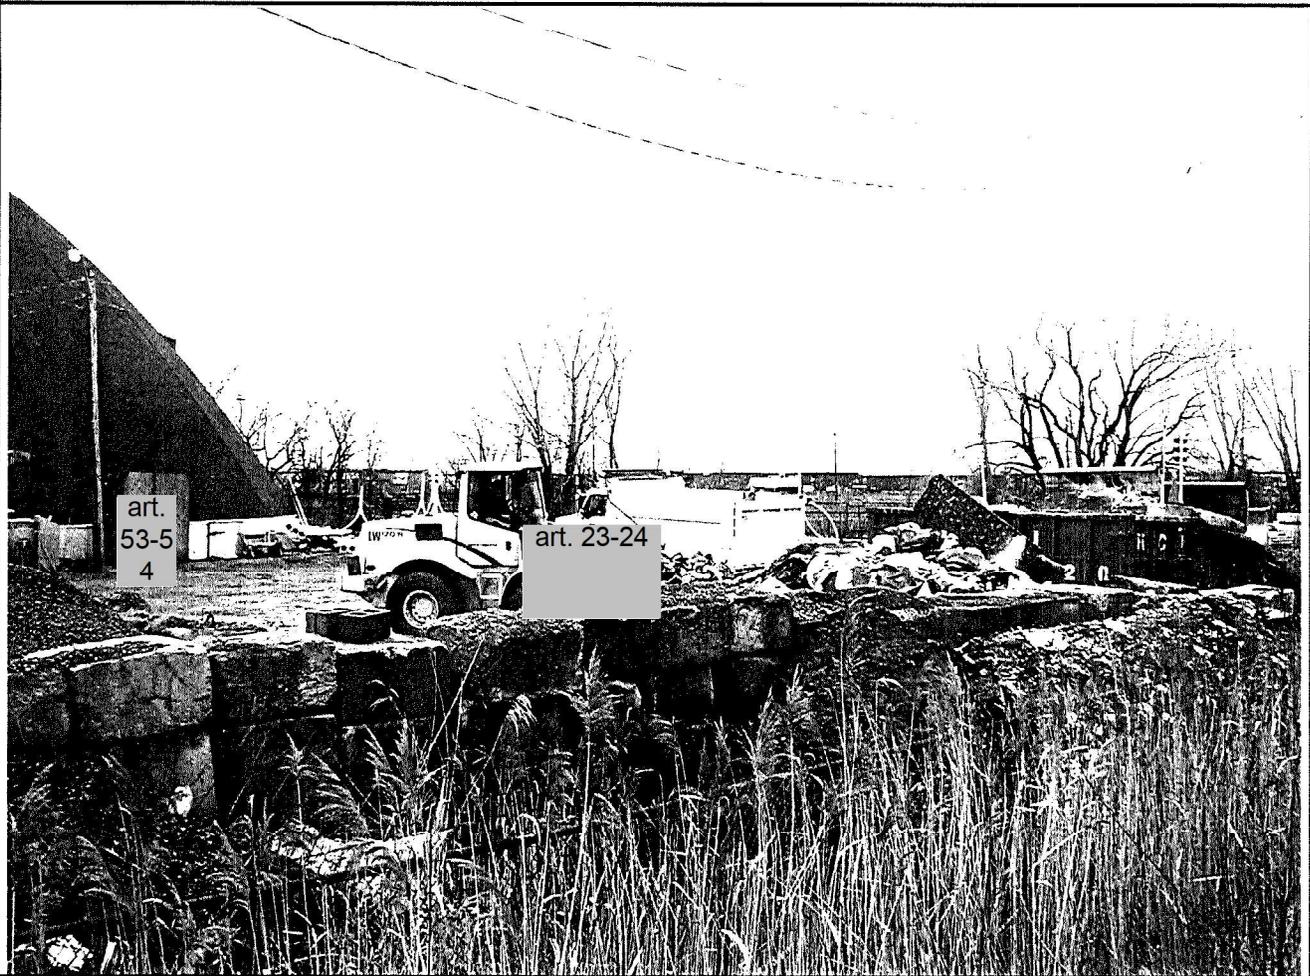
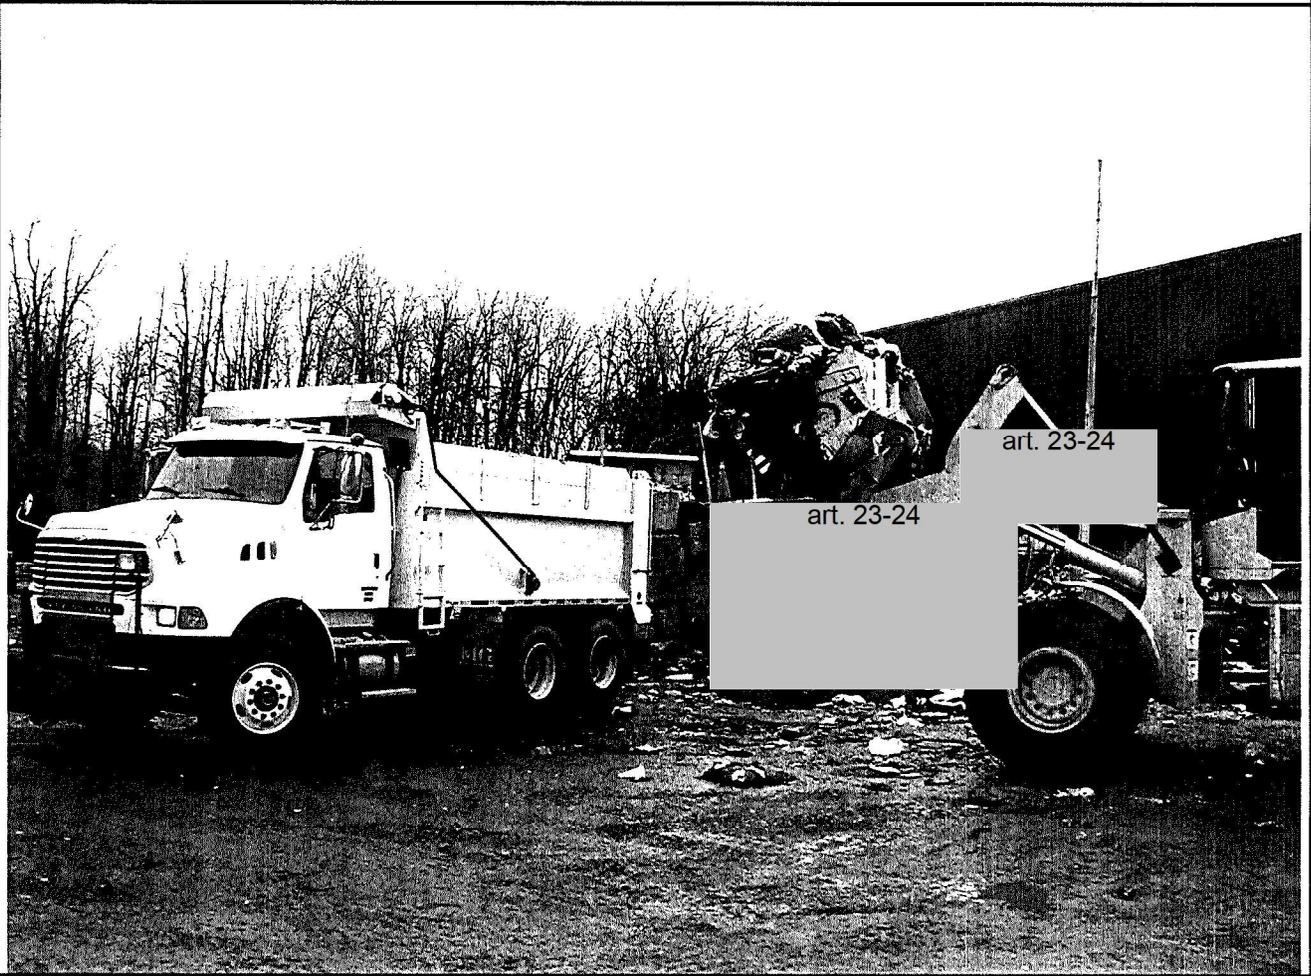
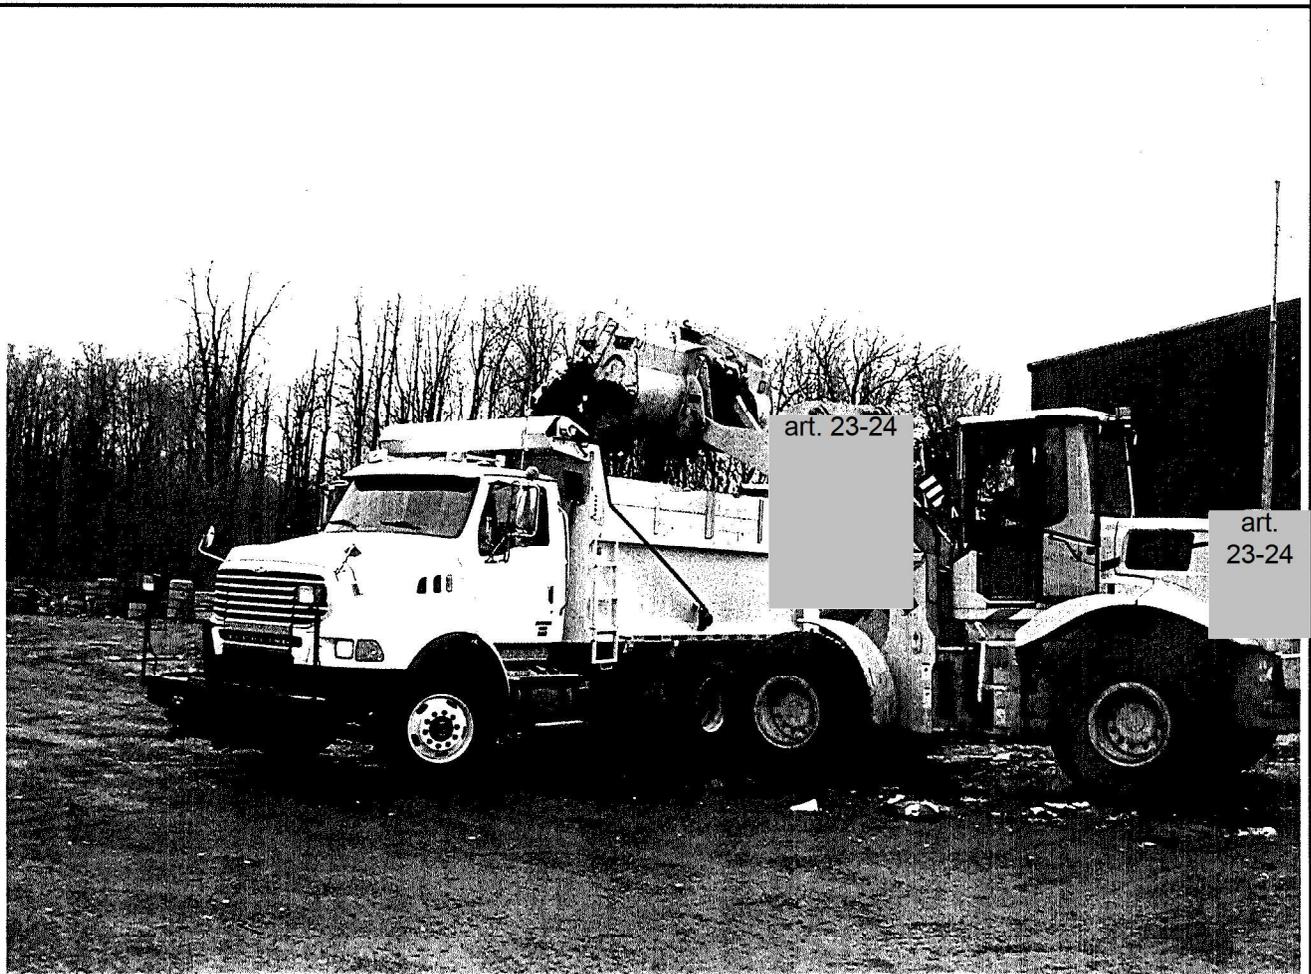
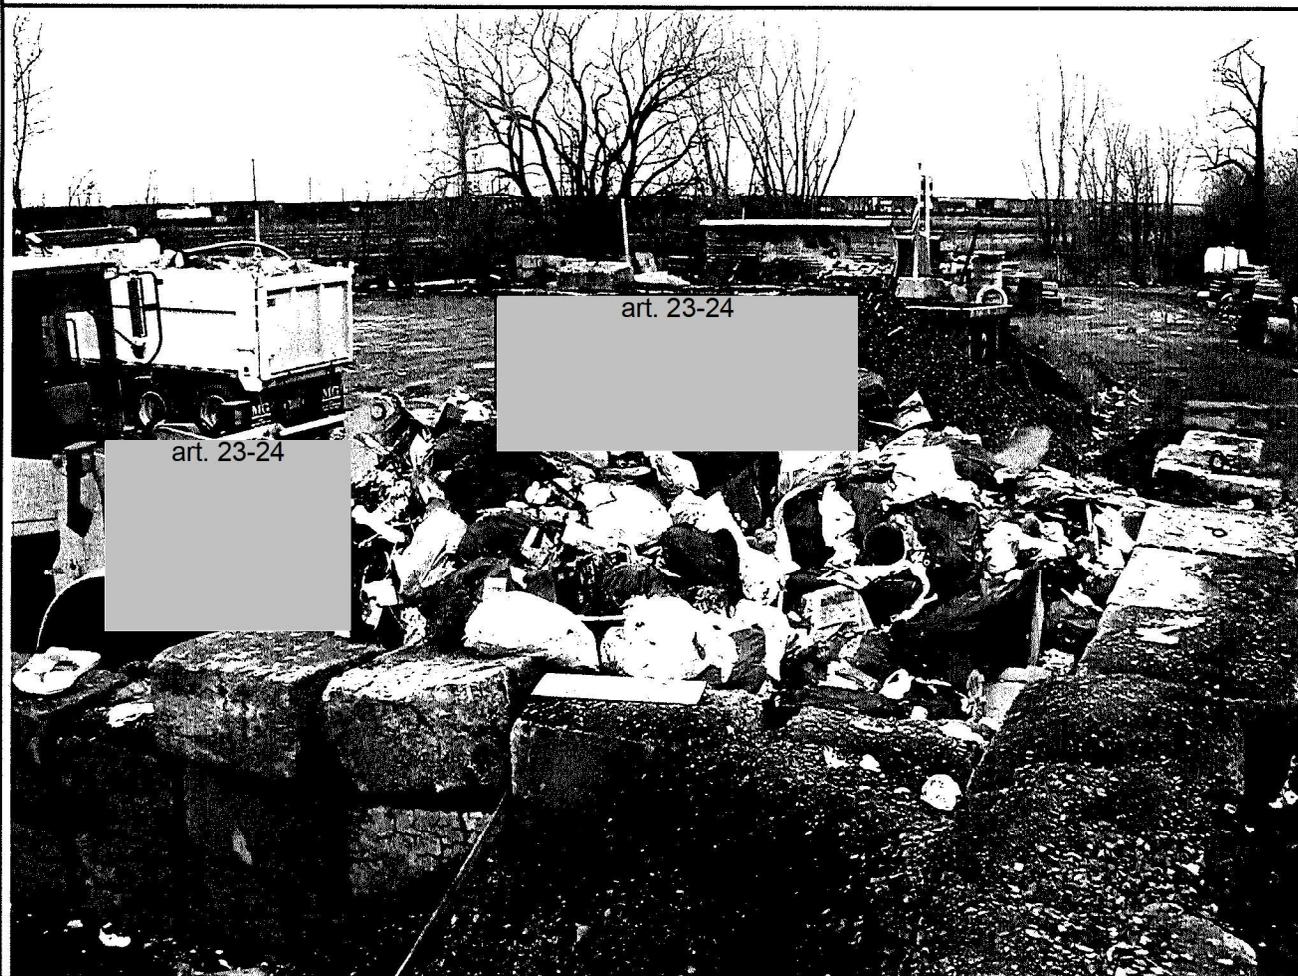
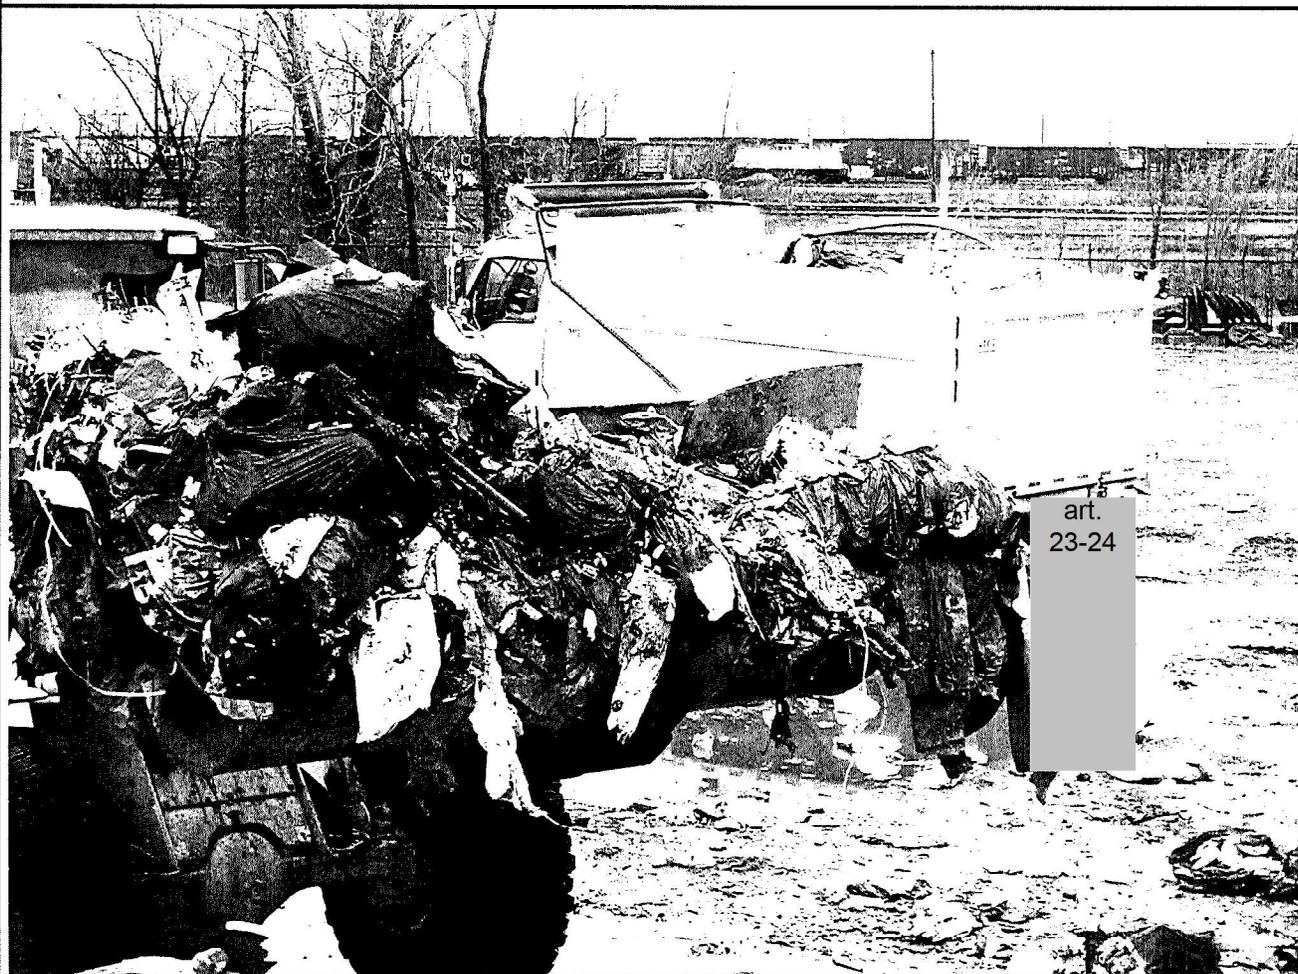
**Photo # 3: Chargeur transférant les matières résiduelles dans un camion.**

**Photo # 4: Chargeur transférant les matières résiduelles dans un camion.**

**Photo # 5: Chargeur transférant les matières résiduelles dans un camion.**

**Photo # 11:** Chargeur transférant les matières résiduelles dans un camion.

**Photo # 12:** Chargeur transférant les matières résiduelles dans un camion.

**Photo # 15: Chargeur transférant les matières résiduelles dans un camion.**

**Photo # 16: Chargeur transférant les matières résiduelles dans un camion.**

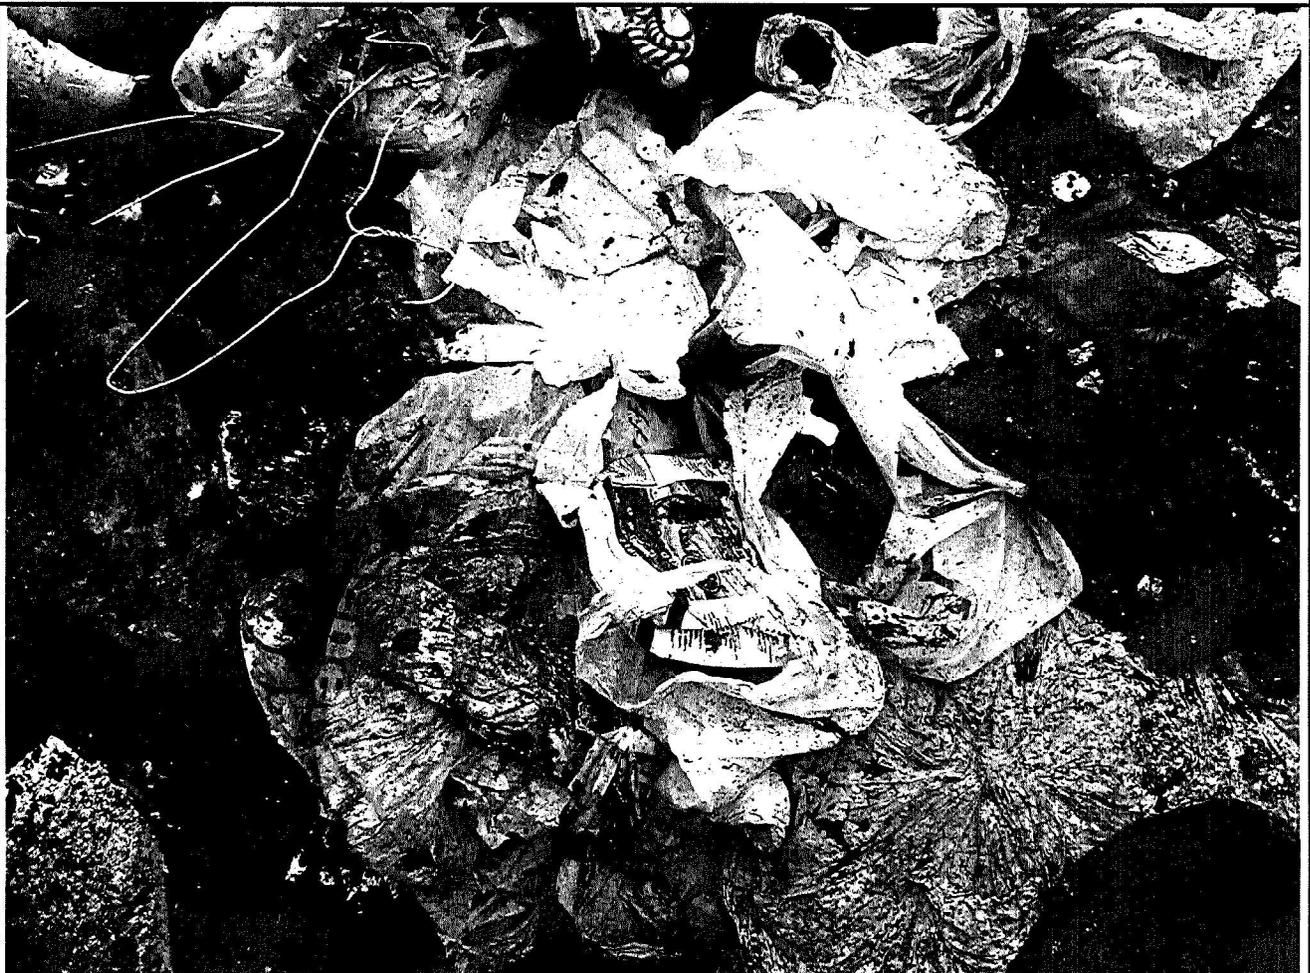
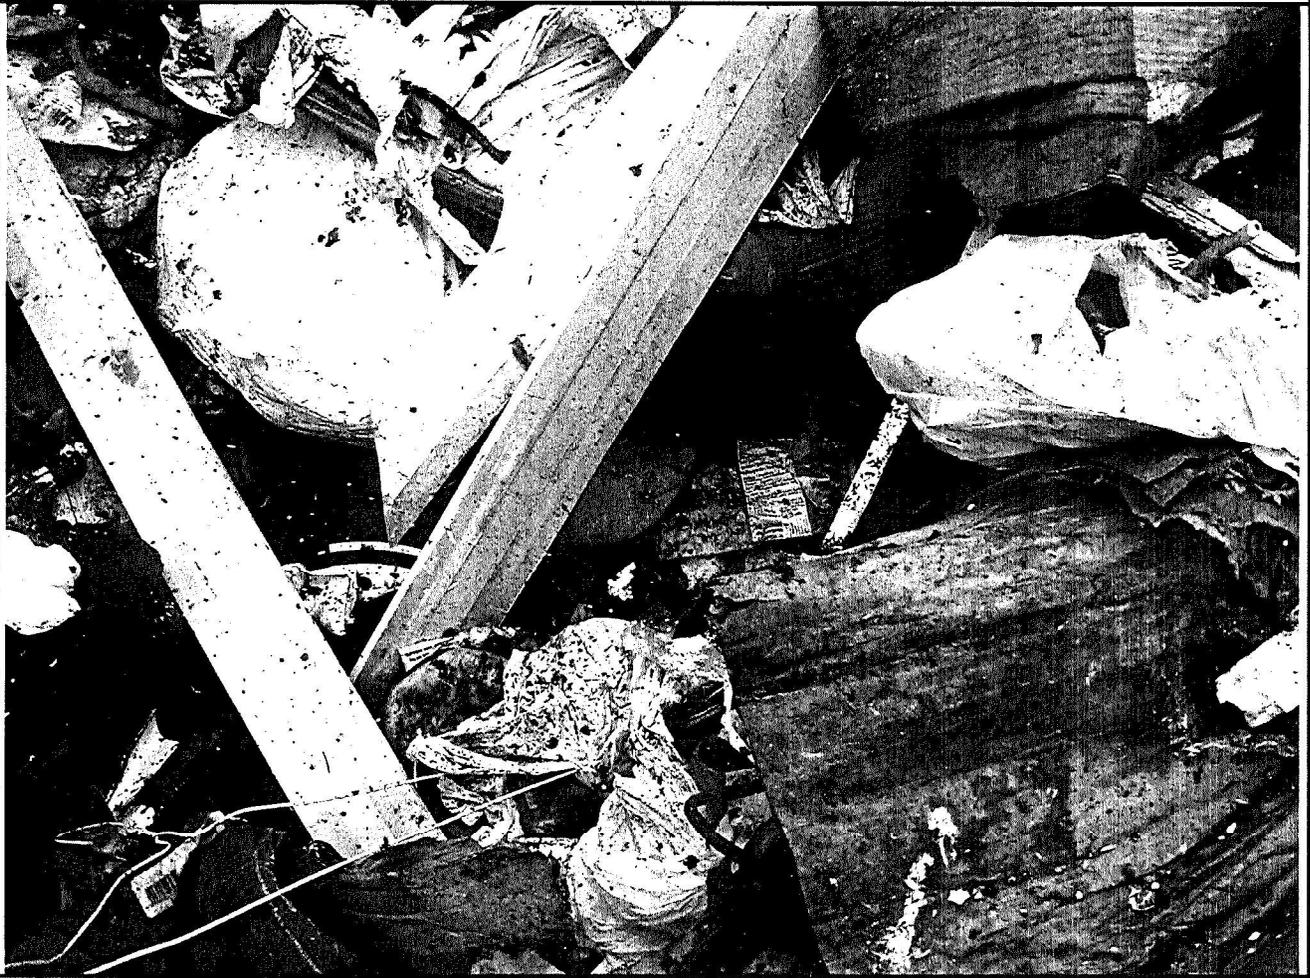
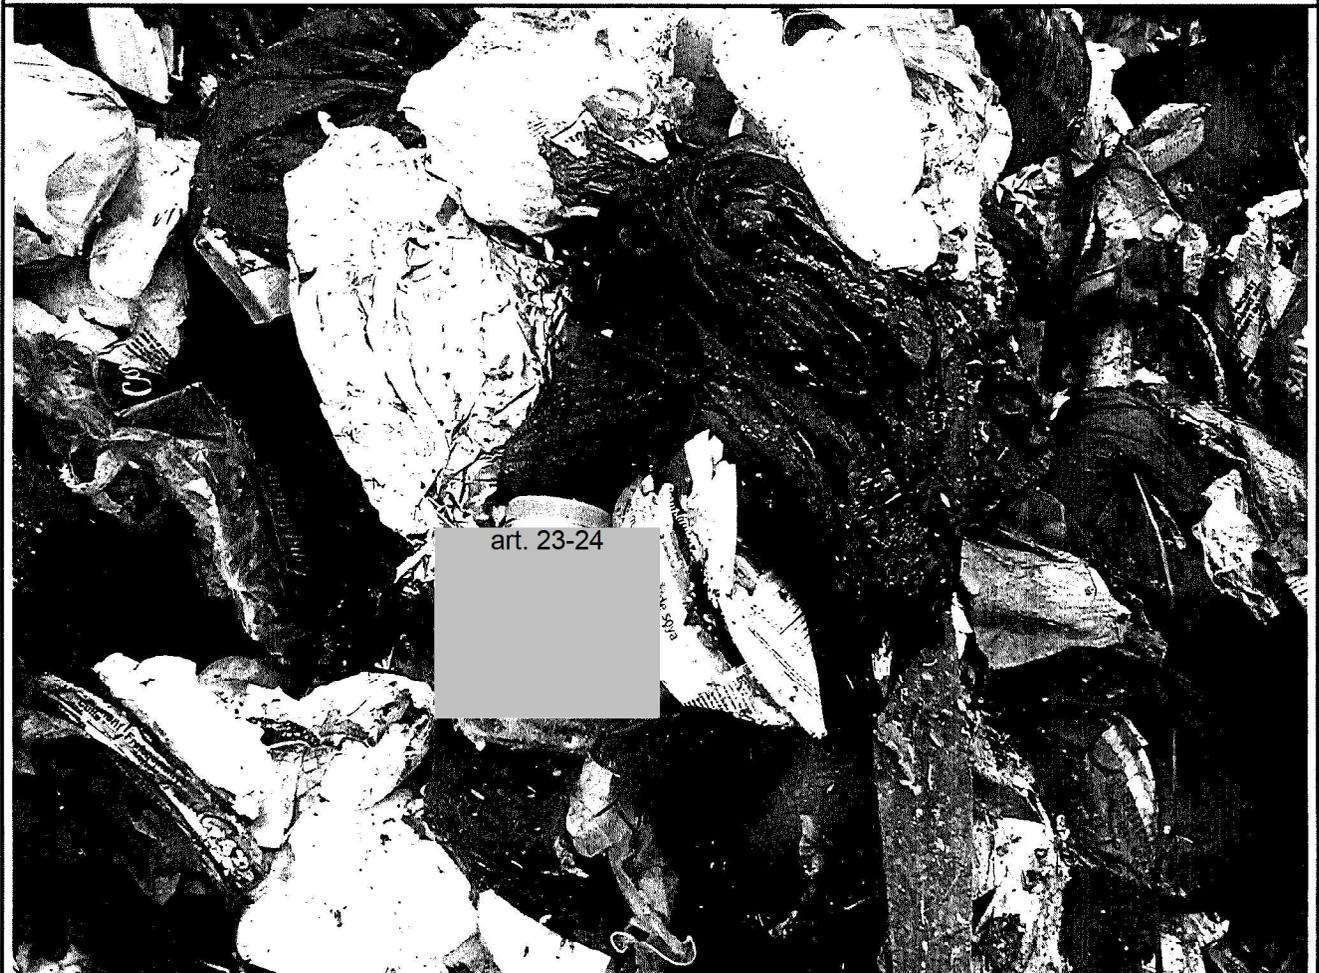
**Photo # 6: Vu rapprochée des matières résiduelles**

**Photo # 7: Vu rapprochée des matières résiduelles**

**Photo # 8: Vu rapprochée des matières résiduelles**

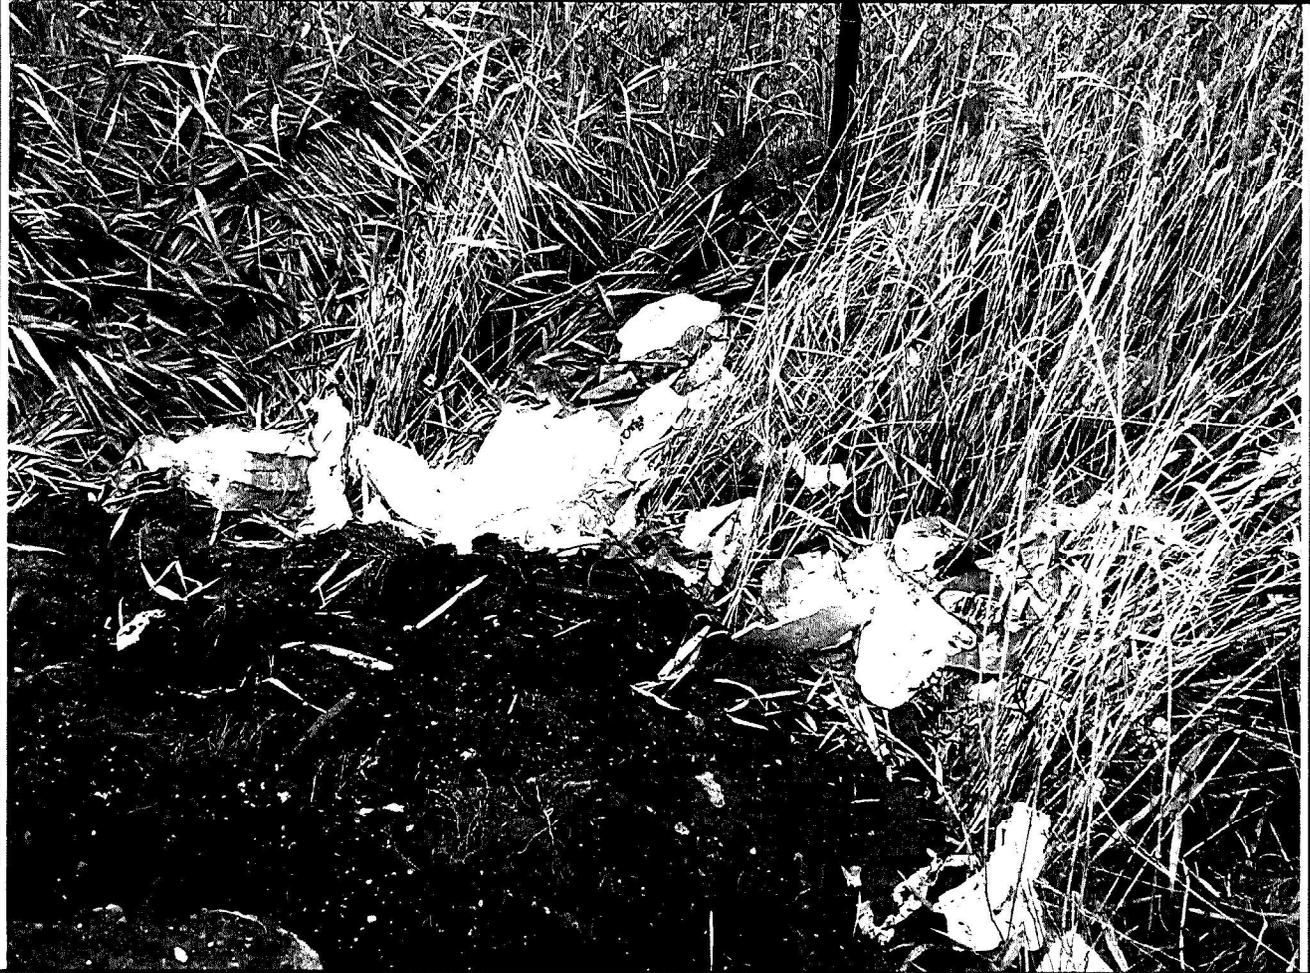
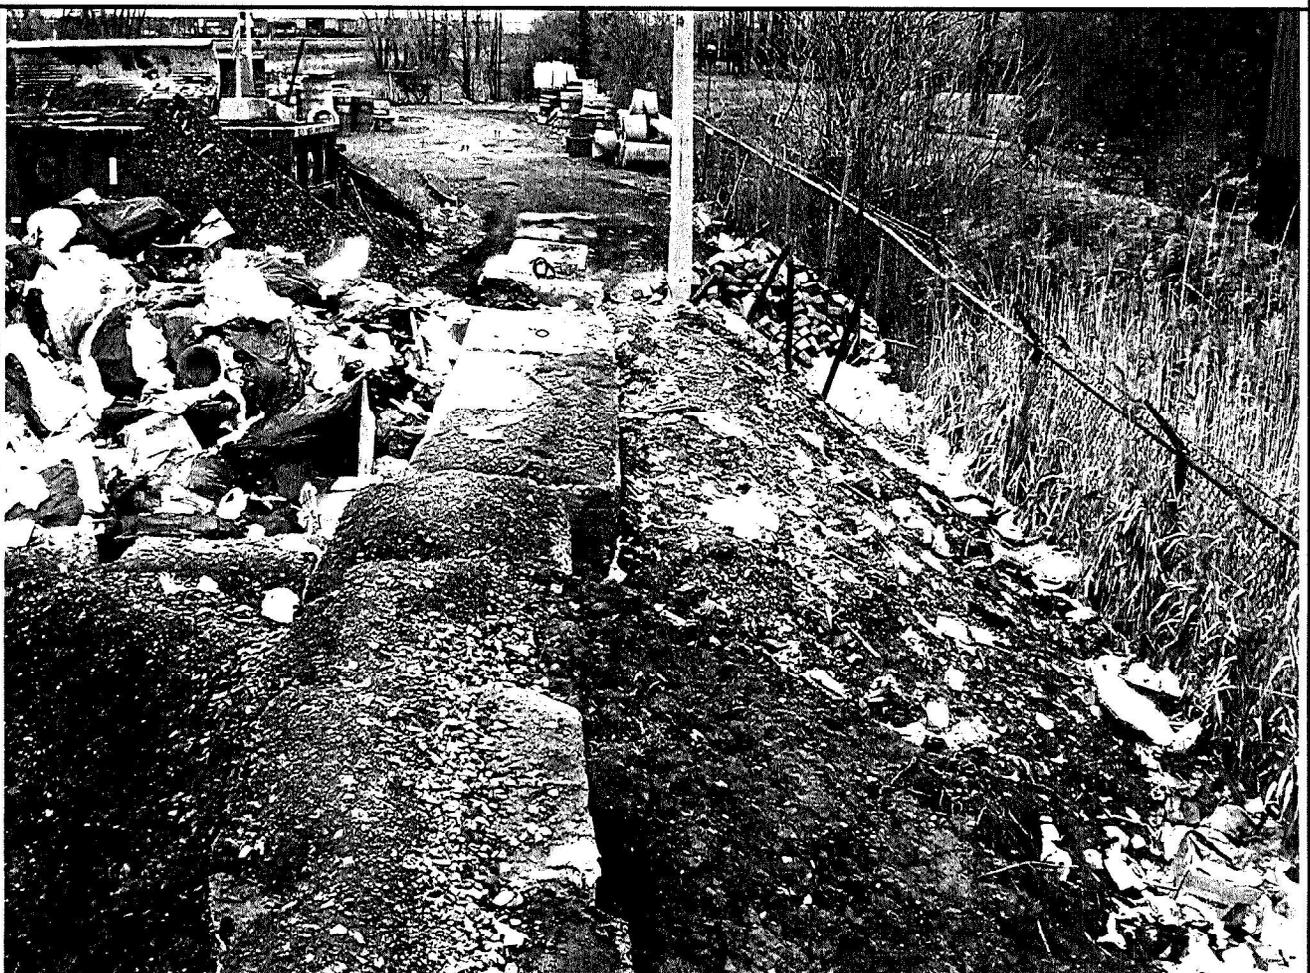
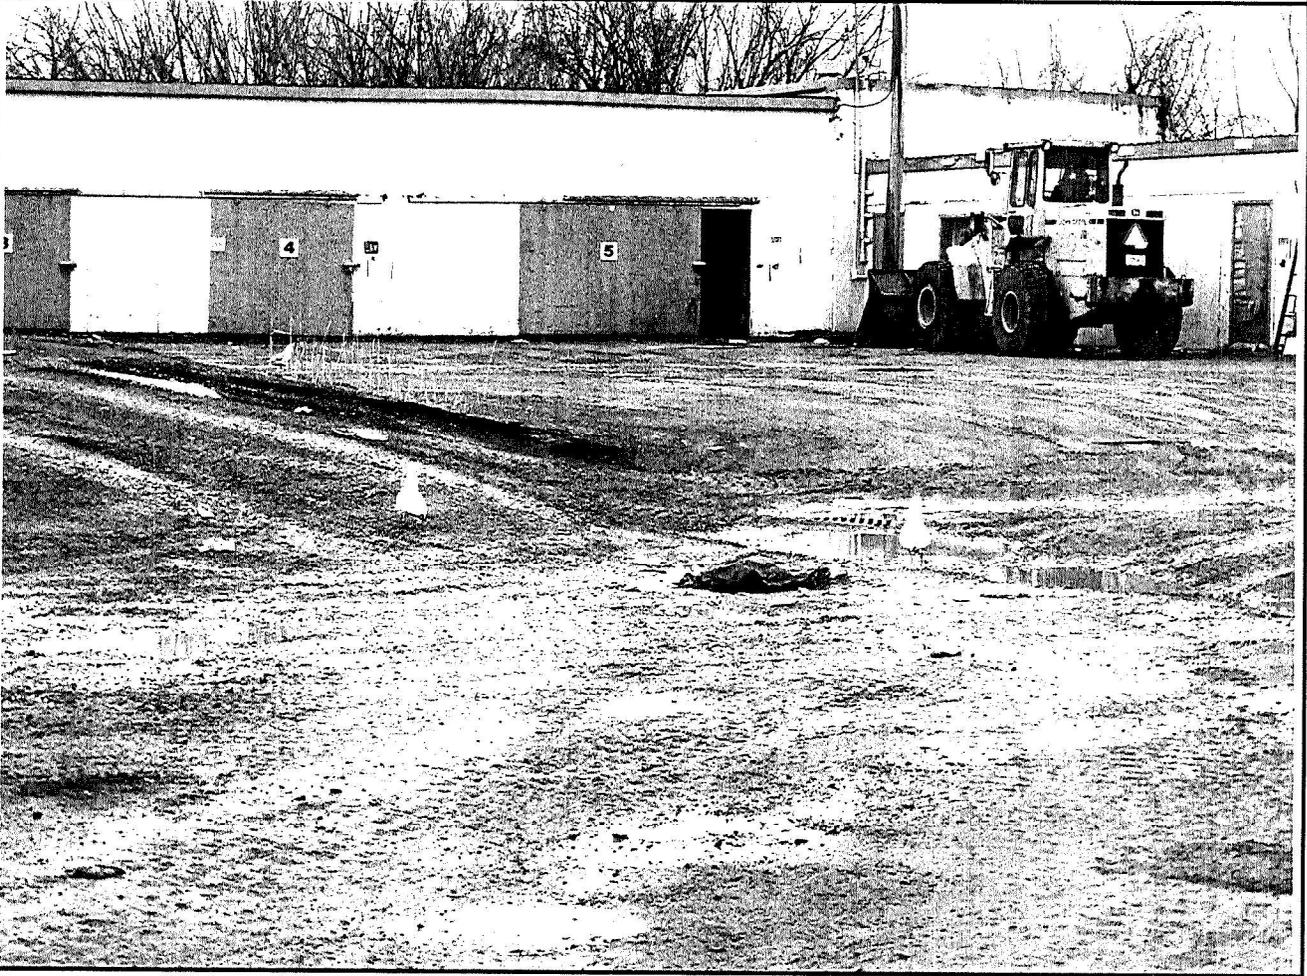
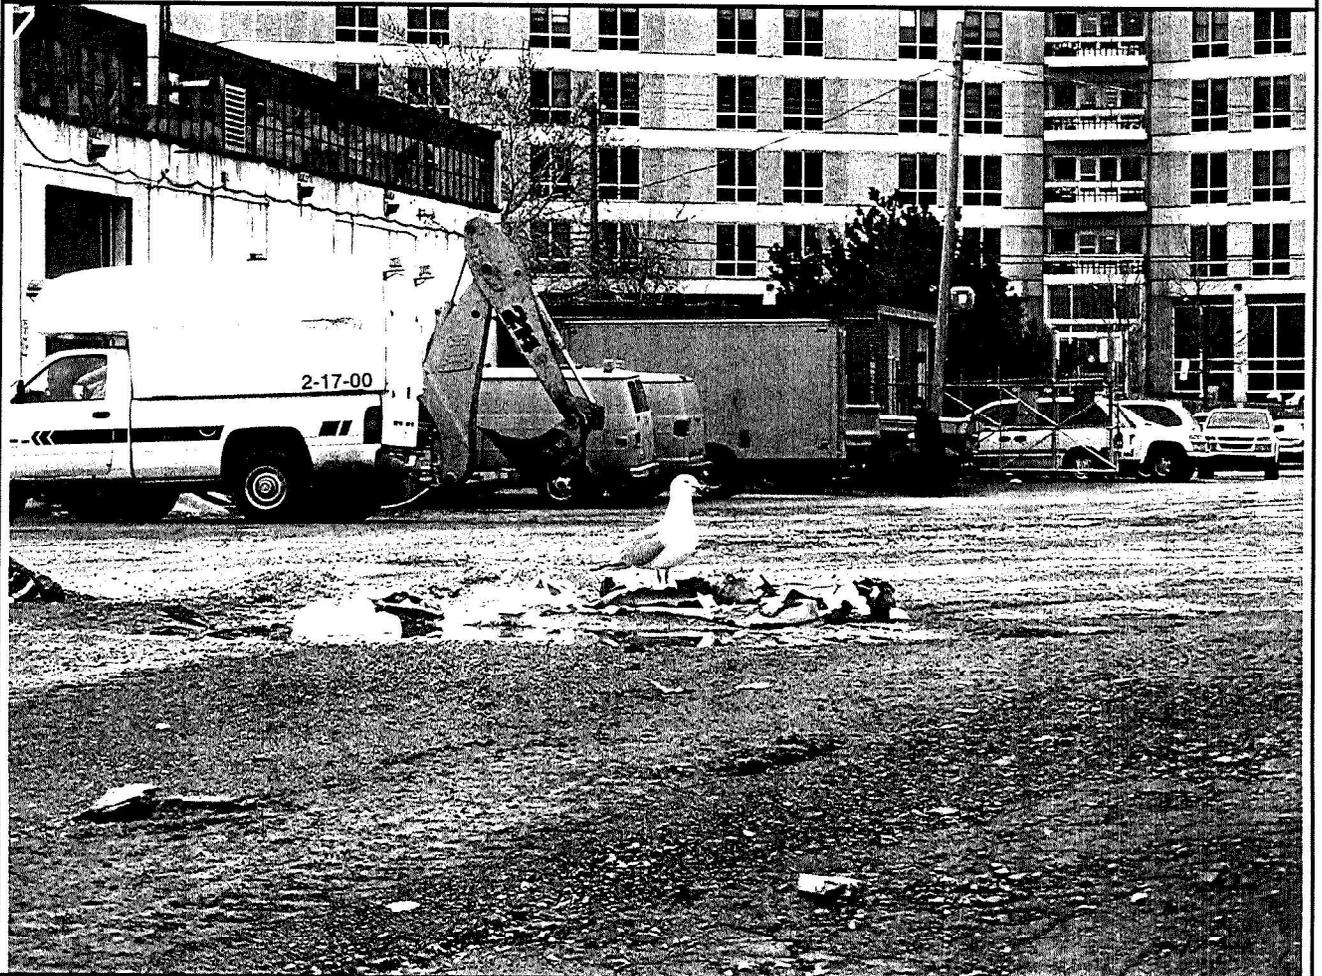
Je me présente au garage municipal de la ville de Côte Saint-Luc pour vérifier s'il y a présence de matières résiduelles sur le terrain. Dans le fond de la cours, il y a des îlots de blocs de béton pour y entreposés différent matériaux. Dans le dernier îlot, je constate la présence d'une grande quantité de matières résiduelles (photos #1, #2, #6, #7, #8, #9 et #10). Les matières résiduelles consistent en un amas de sacs, de vieux meubles et de matériaux de construction. Lors de l'inspection un chargeur prenait les matières résiduelles entreposées sur le site et les transférait dans un camion (photos #3, #4, #5, #11, #12, #15 et #16). Des matières résiduelles on été observé à plusieurs endroits dans la cour (photos #13, #14, #17 et #18).

**Photo # 13:** Matières résiduelles dispersé dans la cour autour du site.

**Photo # 14:** Matières résiduelles dispersé dans la cour autour du site.

**Photo # 17: Matières résiduelles dispersé dans la cour autour du site.**

**Photo # 18: Matières résiduelles dispersé dans la cour autour du site.**

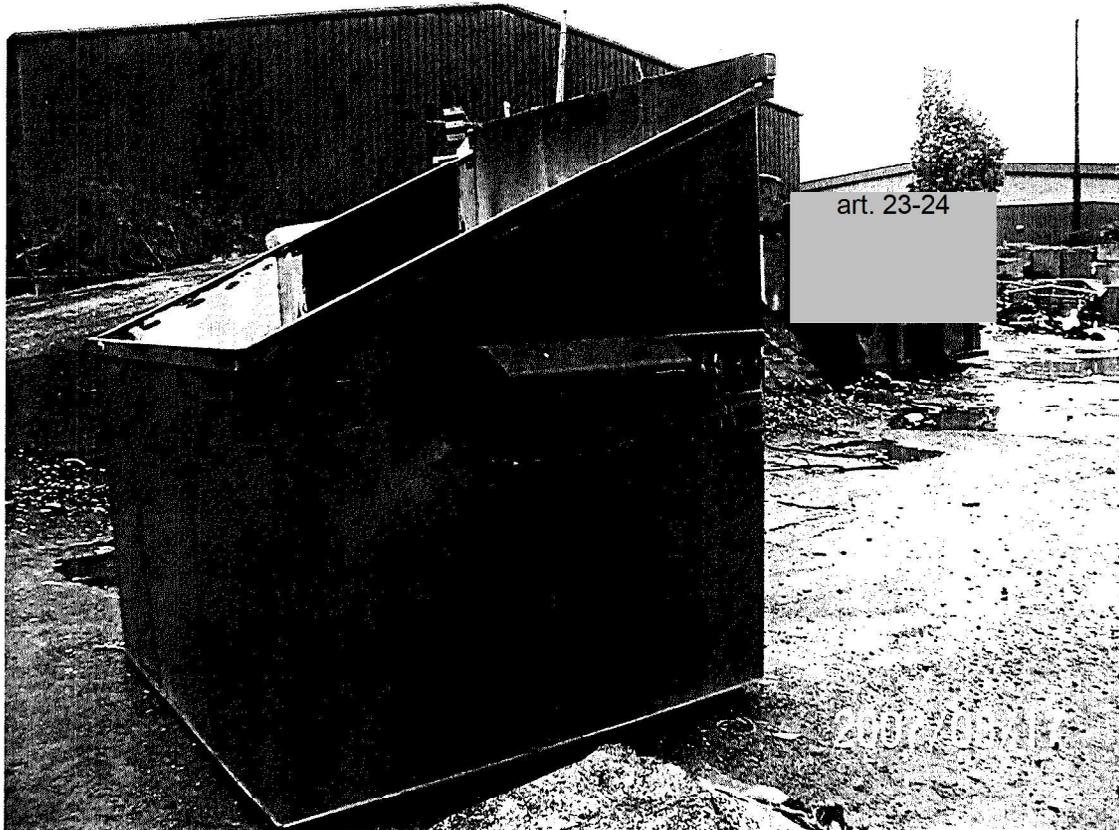
**Photo # 1:** Présence de 2 conteneurs sur le terrain. Le conteneur bleu est rempli par des déchets provenant des parcs.

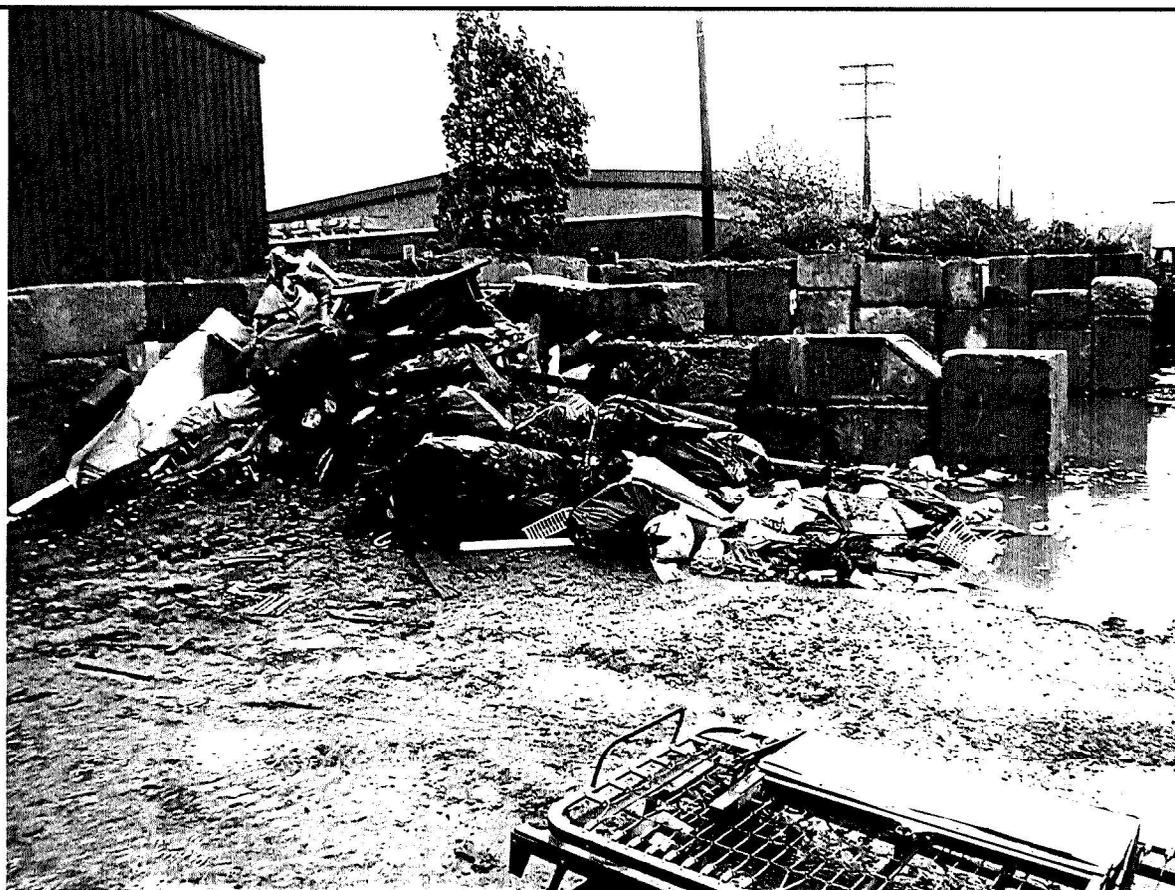
**Photo # 2:** Présence de matières résiduelles putrescibles.

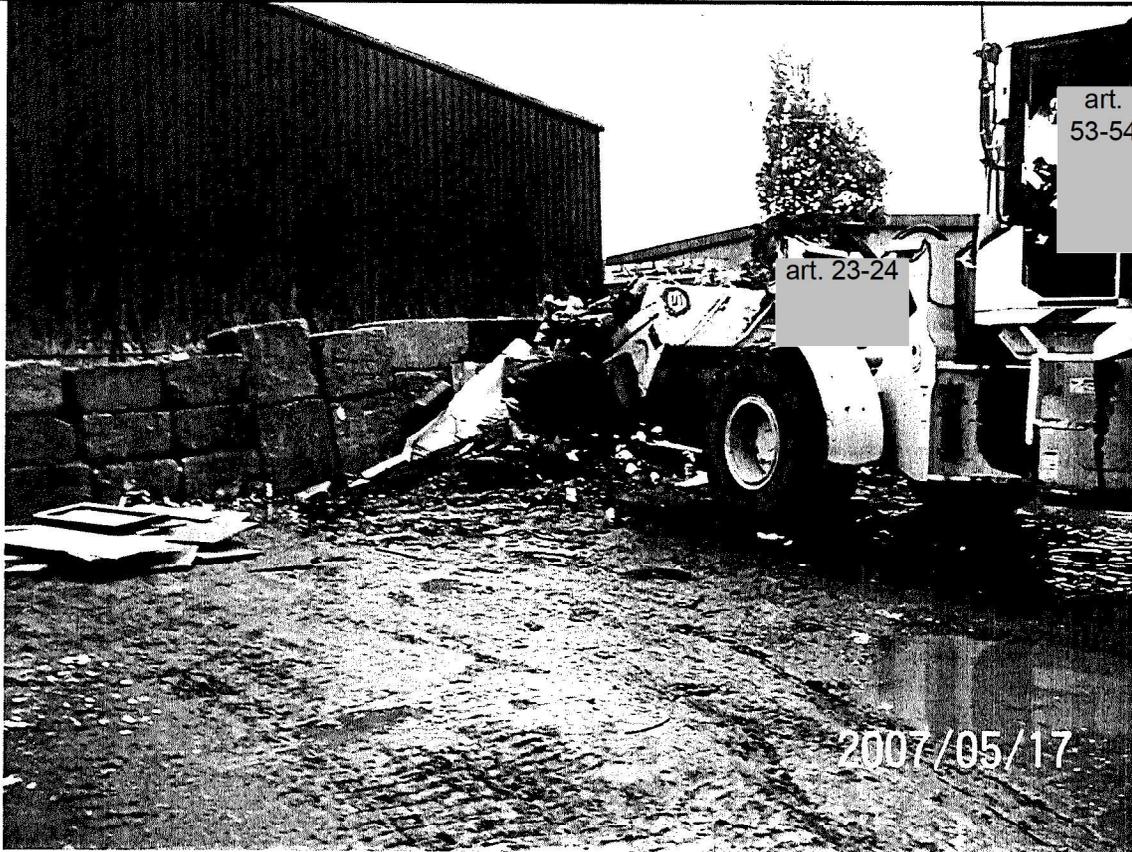
**Photo # 3:** L'employé nettoie le terrain.

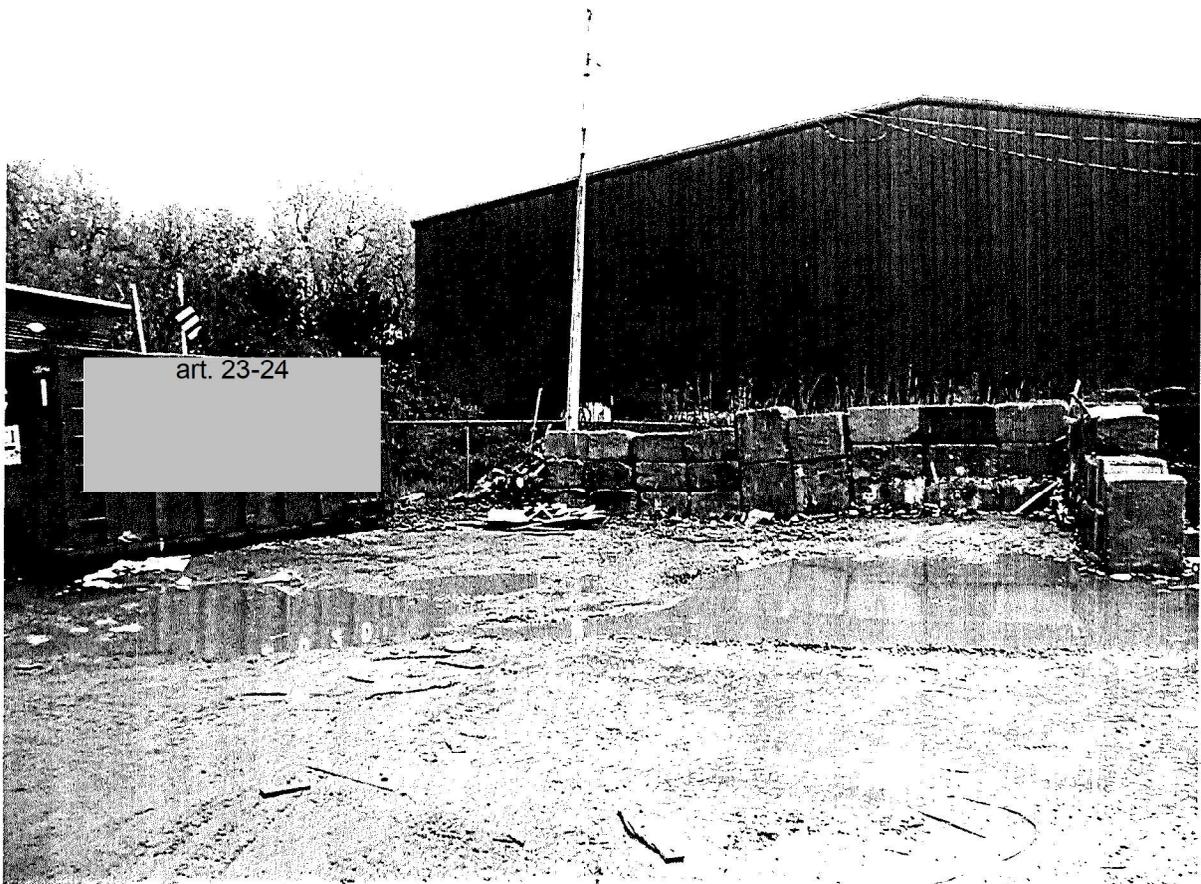
**Photo # 4:** Le terrain propre.
