**Objet :** 200883001 Demande d'accès à l'information

RAPPORT D'INSPECTION

Cour de voirie Hampstead *Côte Saint-Luc*  
7001, chemin Mackle  
Côte-Saint-Luc, H4W 1A5

Vérifier le bien fondé de la plainte concernant la présence de matières résiduelles et le déversement de colasse.

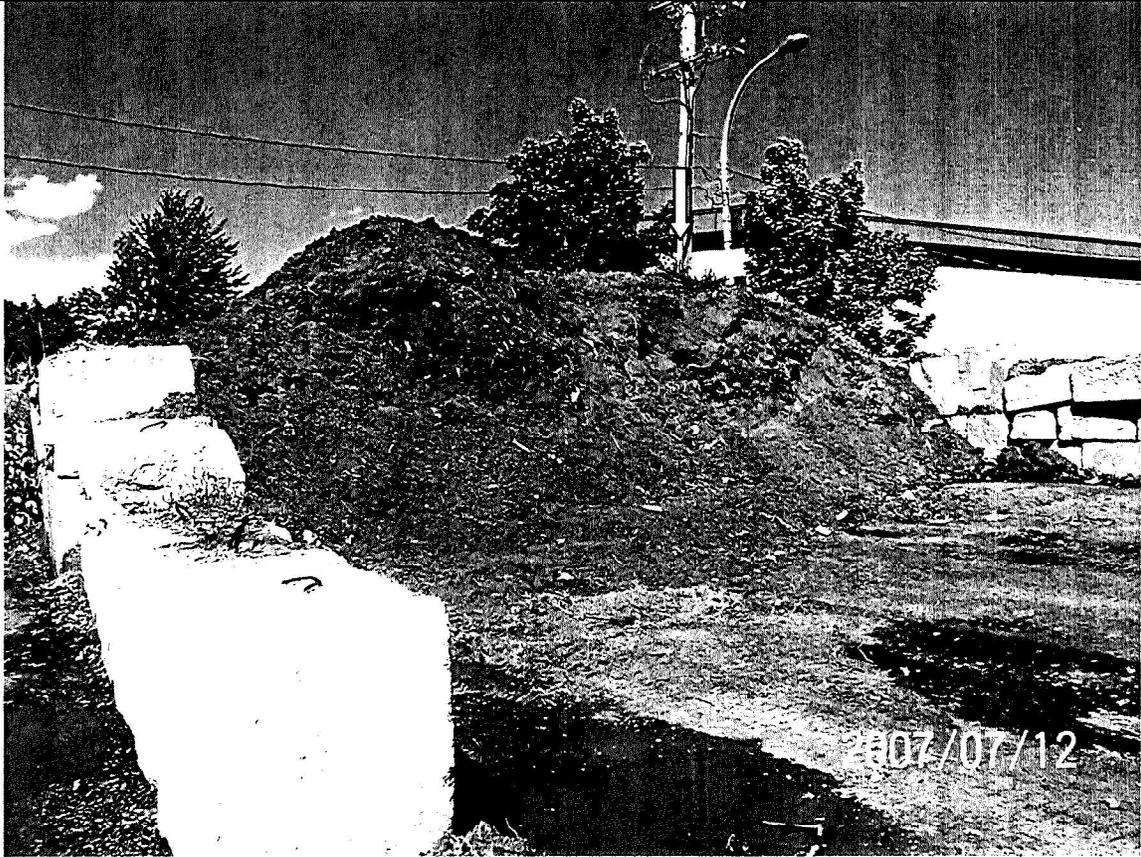
**Photo # 1:** Résidus de balayage de rue. Il y a de la végétation sur cet amas.

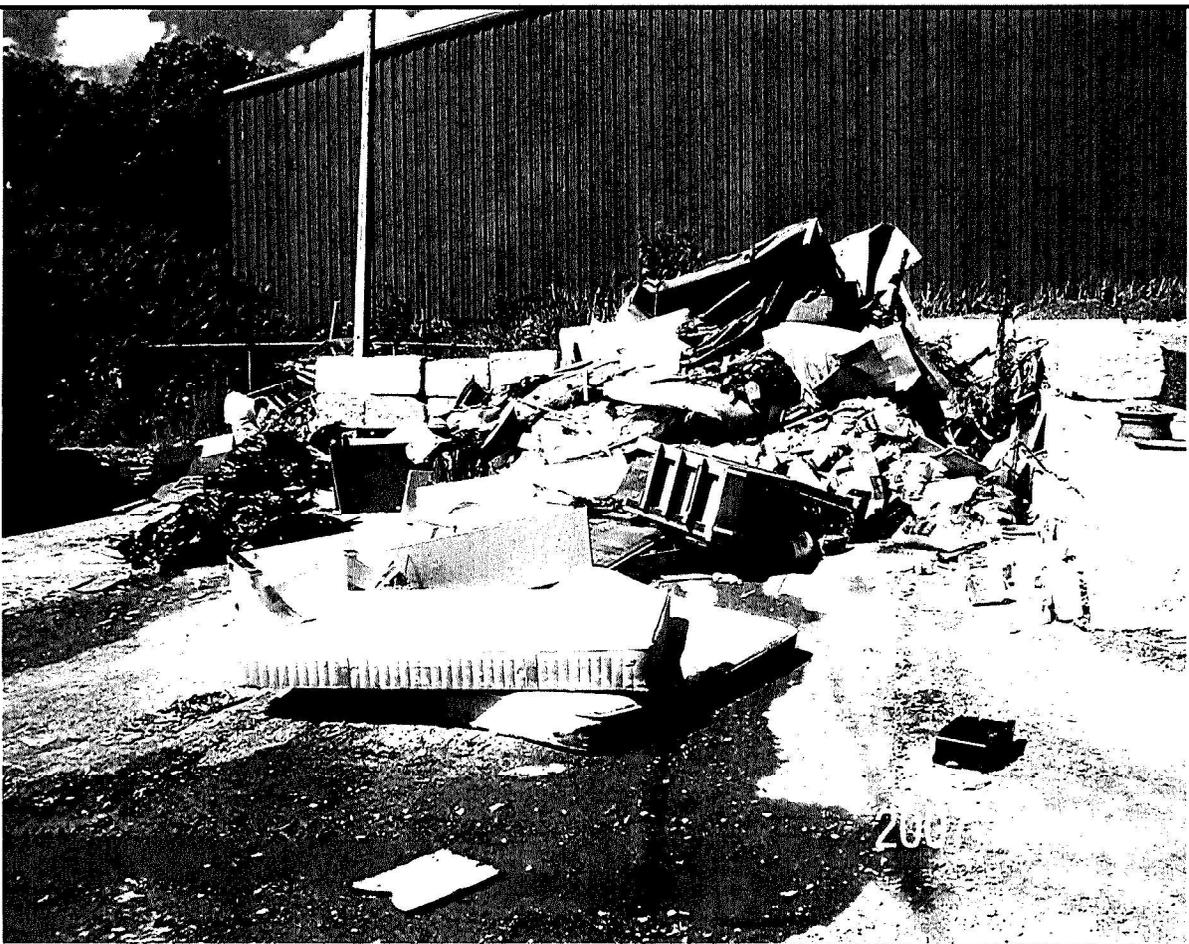
**Photo # 2:** Dépôt de déchets mélangés (matelas, bois, carton, meubles, divans, peintures...)

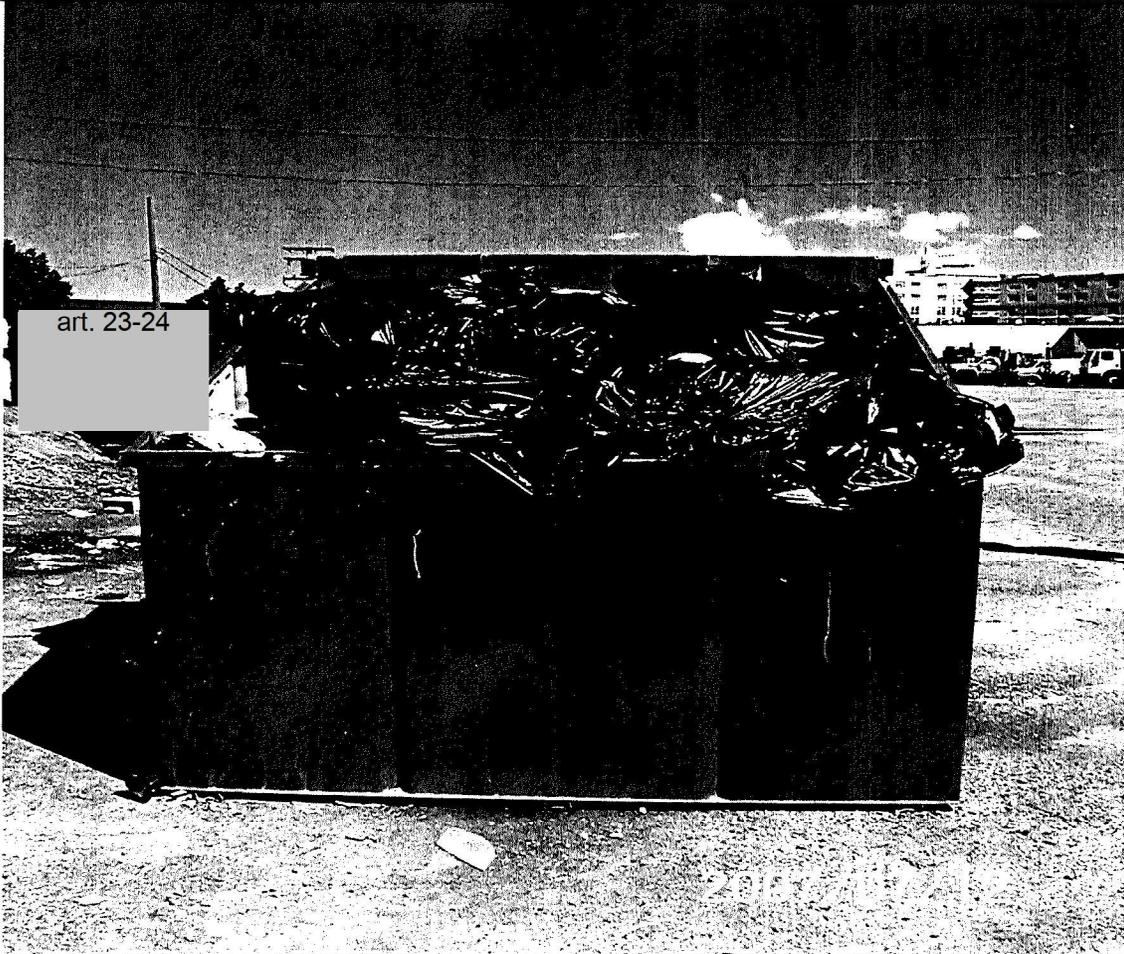
**Photo # 3:** Matières résiduelles provenant des parcs.

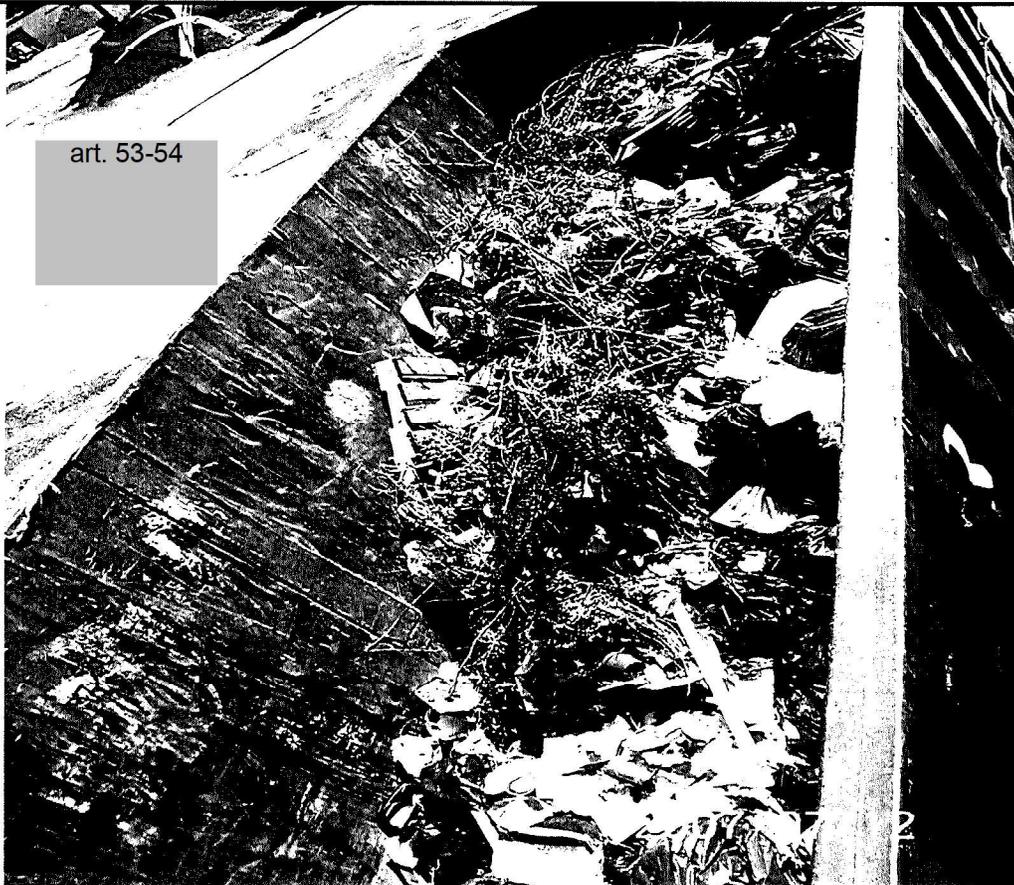
**Photo # 4:** Conteneur de 40 verges qui contient des déchets mélangés.

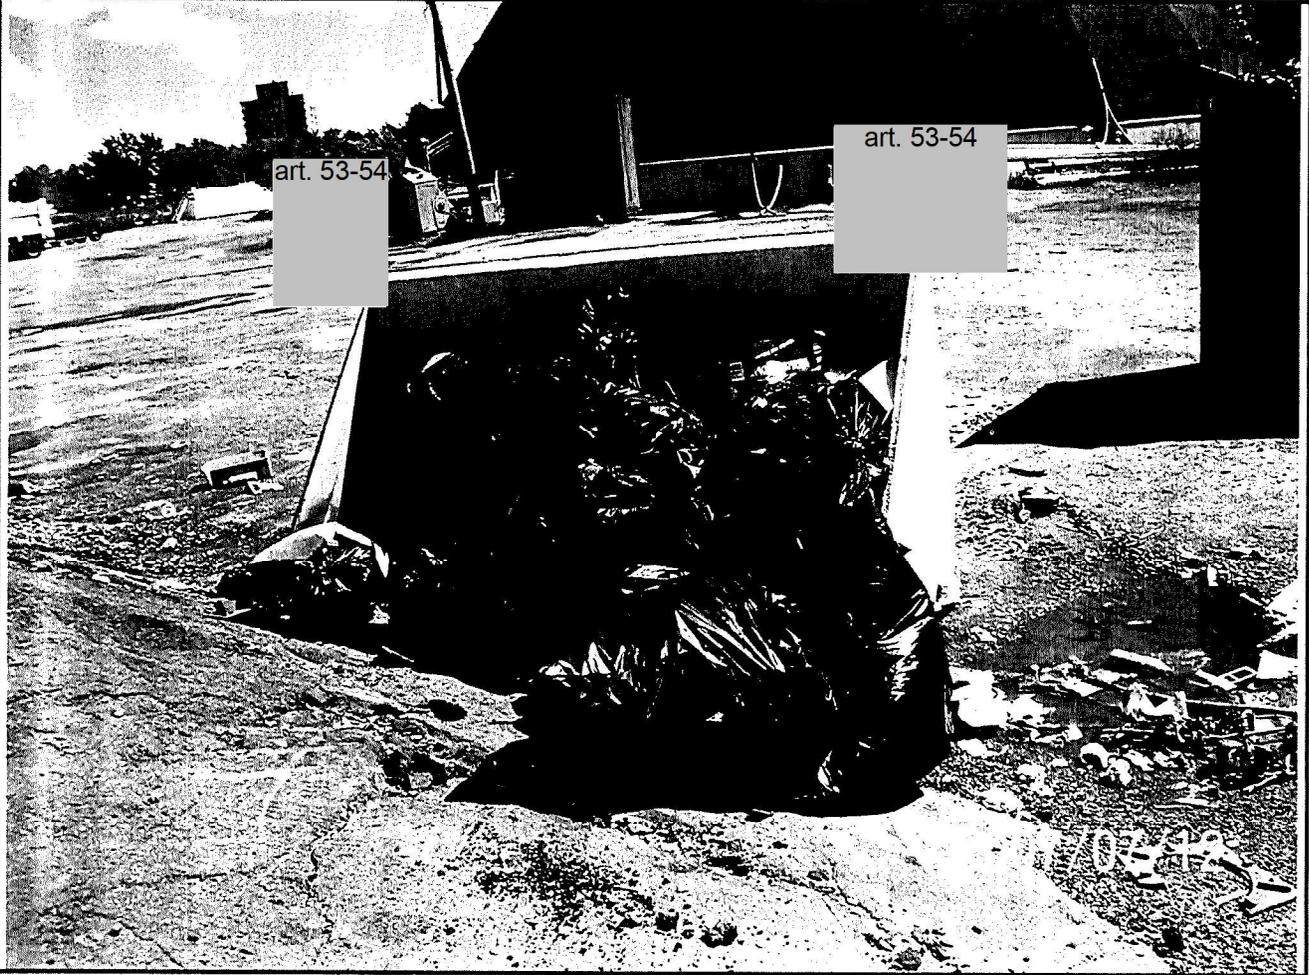
**Photo # 5:** Plusieurs sacs à poubelle sont dans une pelle.
