RAPPORT D'INSPECTION

N/RÉFÉRENCE: 7610-06-01-0096401

Montank Transit Inc.  
5378 EST RUE NOTRE DAME  
MONTREAL (QUEBEC)  
H1N 2C4

. BUT(S): Inspection de contrôle et vérification  
des activités de l'entreprise

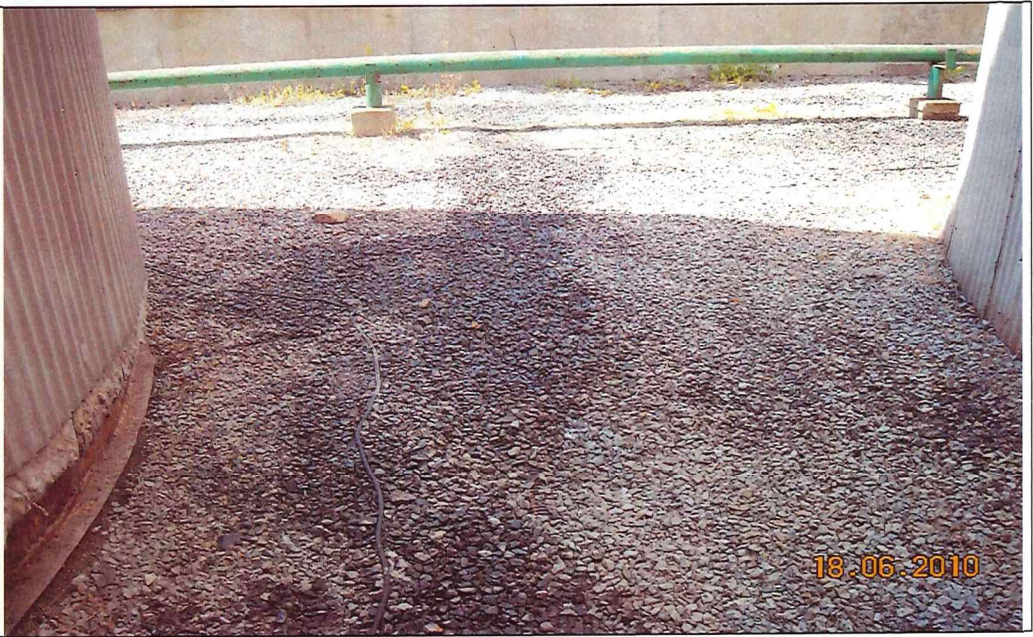
| No photo : 7 |

| Description: gravier souillé de cire. |

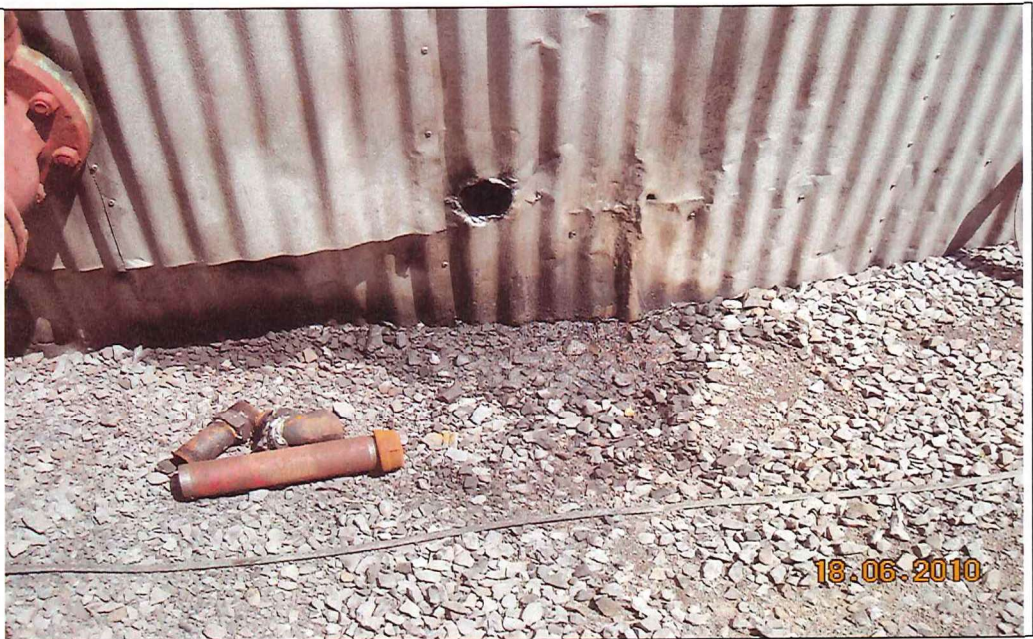
| No photo : 8 |

| Description: gravier souillé de cire à la base du réservoir # 11. |

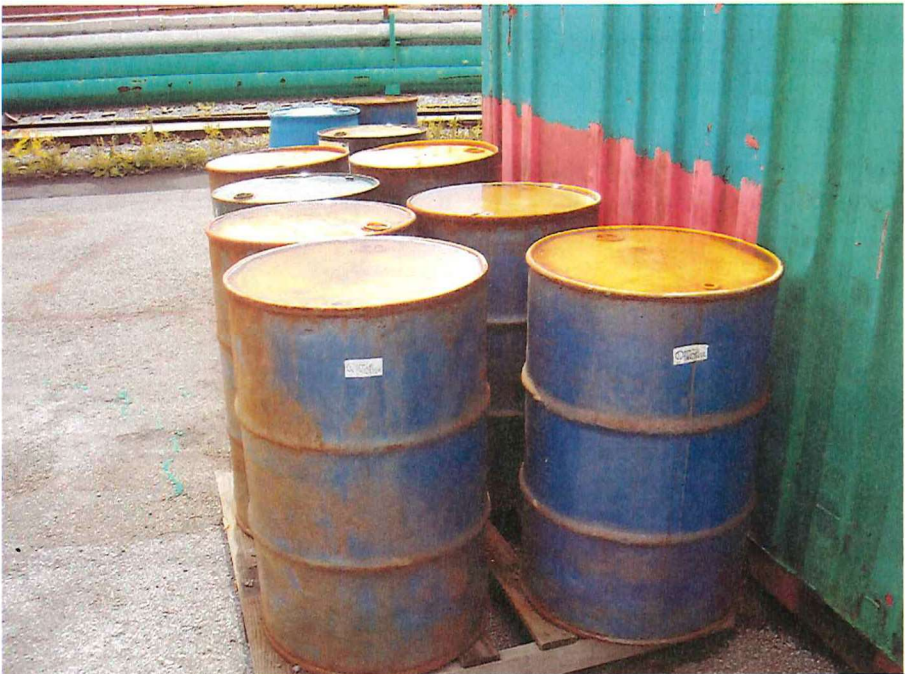
Photo no : DSCN0005.JPG

Barils de MDR entreposés à l'extérieur

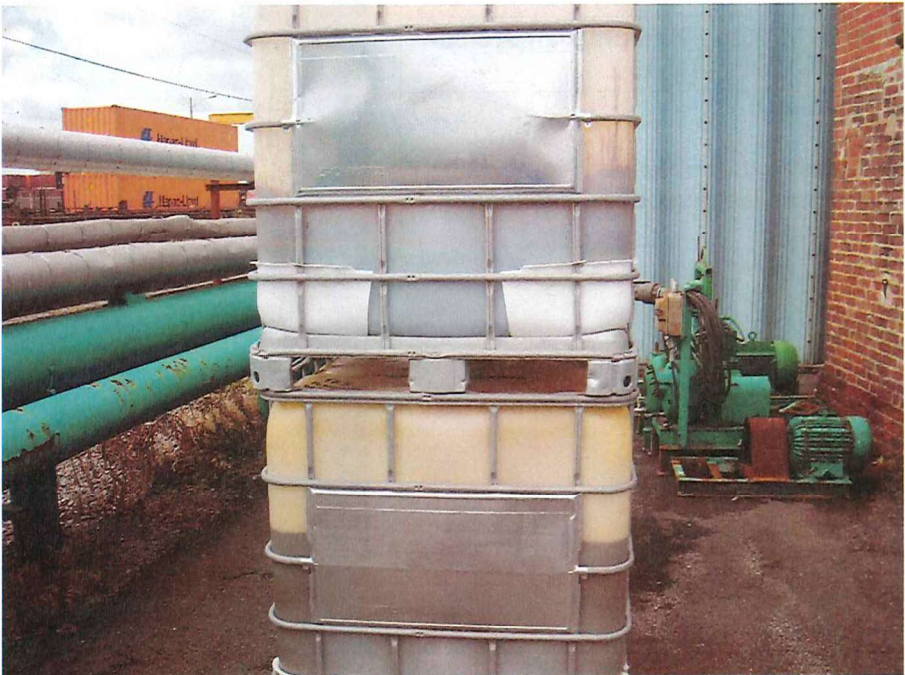
Photo no : DSCN0009.JPG

Tote tank contenant des MDR  
entreposées à l'extérieur

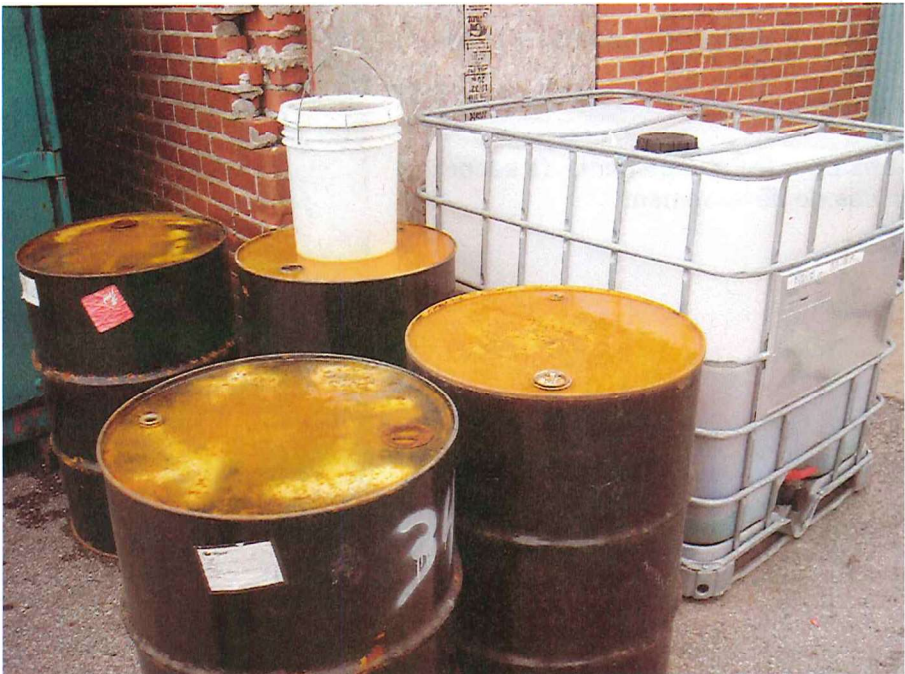
Photo no : DSCN0010.JPG

Contenants de MDR entreposés à  
l'extérieur

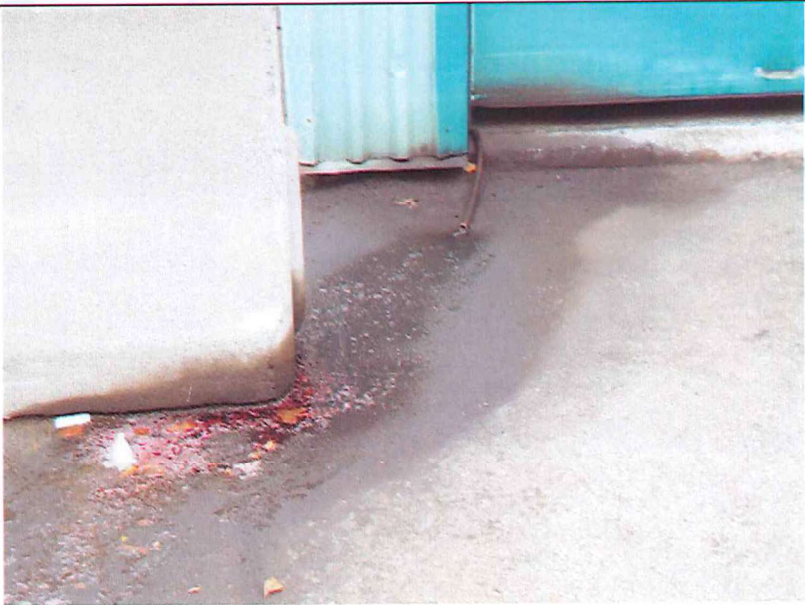
| <p>Photo no : 3</p> <p>Fichier : DSCN0373.JPG</p> <p>Description : rejet d'eaux huileuses à partir du tuyau relié au compresseur</p> <p>Au nord de la porte du bâtiment. SL</p> | |

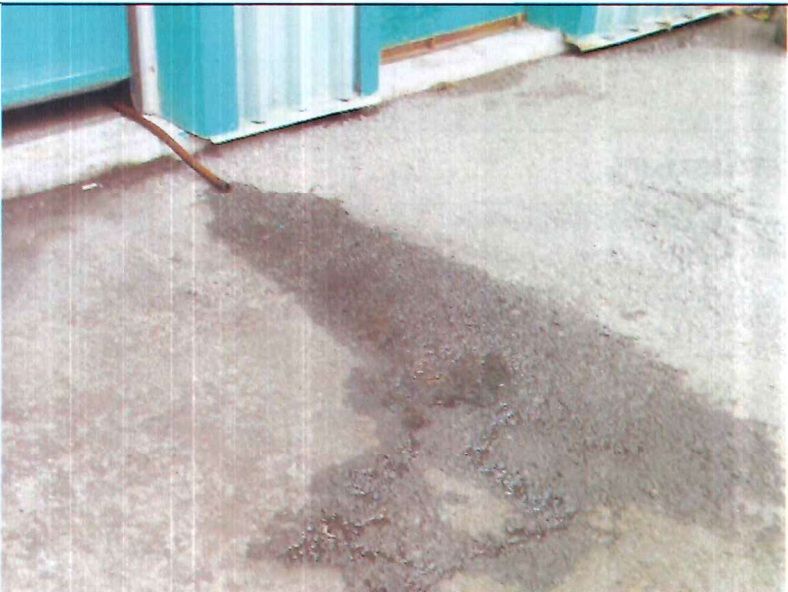
| Photo no : 4 | |

| Description : rejet d'eaux huileuses à partir du tuyau relié au compresseur<br><i>Au sud de la porte du bâtiment.</i><br><i>S.L</i> | |

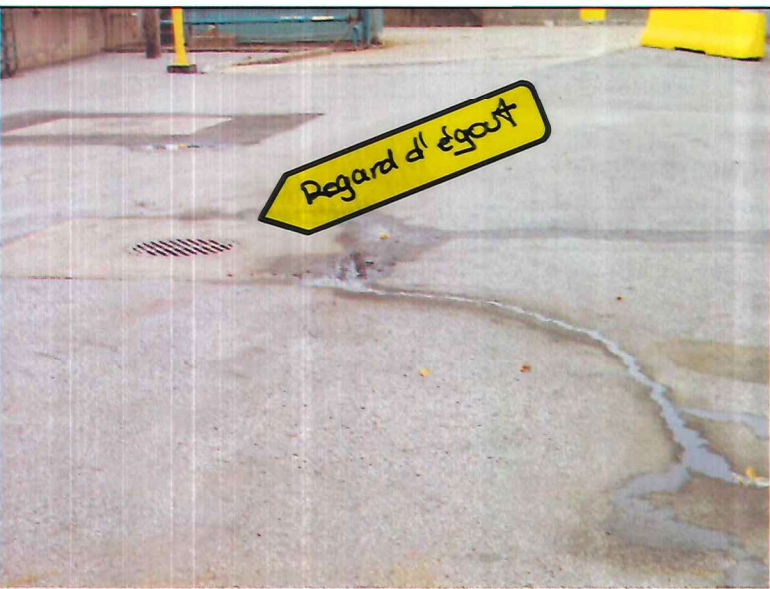
| Photo no : 5 | |

| Description : écoulements des eaux huileuses jusqu'à l'égout pluvial | |
