Objet : Demande d'accès concernant :
Le document numéro 401158951, situé au 55, rue Richelieu
à Saint-Jean-sur-Richelieu

1. rapport d'inspection, 16 juillet 2014 (10 pages).

N° intervention : 300896893	Type d'intervention : Inspection
N° gestion documentaire : 7430-16-01-0400300	N° du rapport d'inspection : 401158951
N° demande : 200364472	Type de demande : Programme de contrôle
But de l'inspection : Vérifier le bien-fondé d'un signallement concernant l'augmentation du nombre de quais pour l'amarrage d'embarcations à la marina Le Nautique, située au 55 rue Richelieu à Saint-Jean-sur-Richelieu

Lieu inspecté	
Nom du lieu : Marina le Nautique	
Nom usuel du lieu :	
N° du lieu : 90550864	Type de lieu : marina, port et quai
Localisation du lieu inspecté : Adresse du lieu : 55, rue Richelieu Saint-Jean-sur-Richelieu (Québec) J3B 6X2	
Coordonnées géographiques du lieu (GÉO NAD 83 degrés décimaux) : 45,303374210300;-73,249576799100

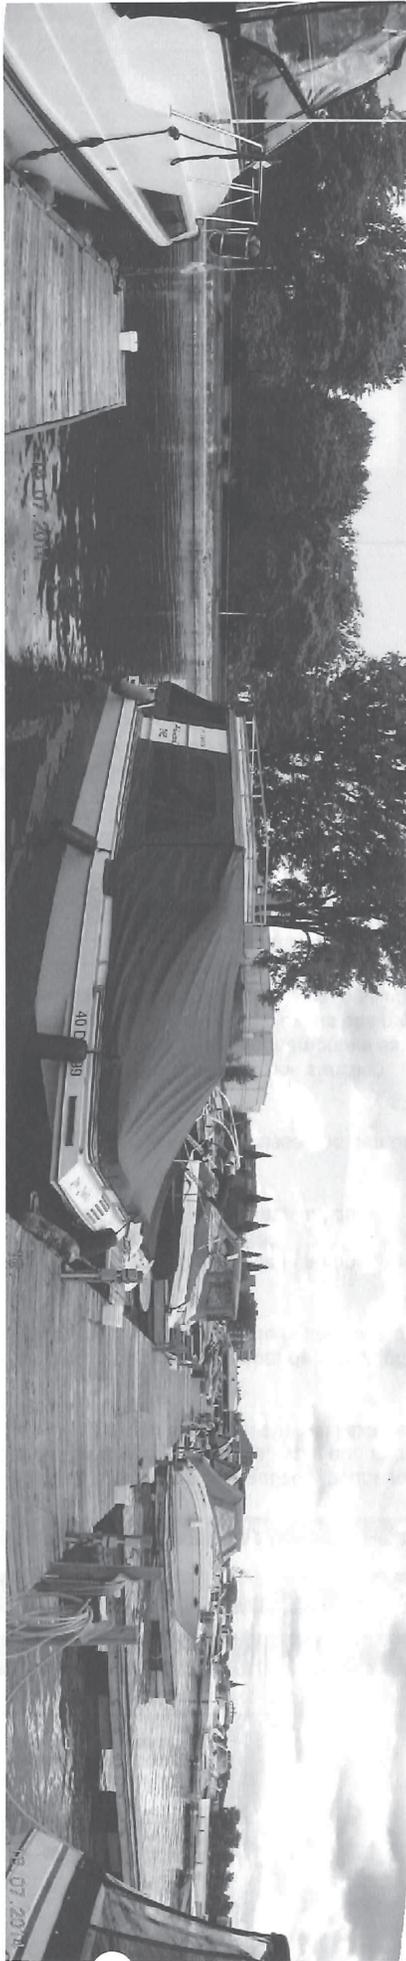
Pan 1 Le Nautique.JPG

Vue direction nord à l'extrémité du quai B. Le quai C se trouve entre le quai B et la rive, caché derrière les embarcations. A gauche la rive ouest de la rivière Richelieu.

Je prends des photos panoramiques du bout du quai B. Voir panorama 1 et 2.

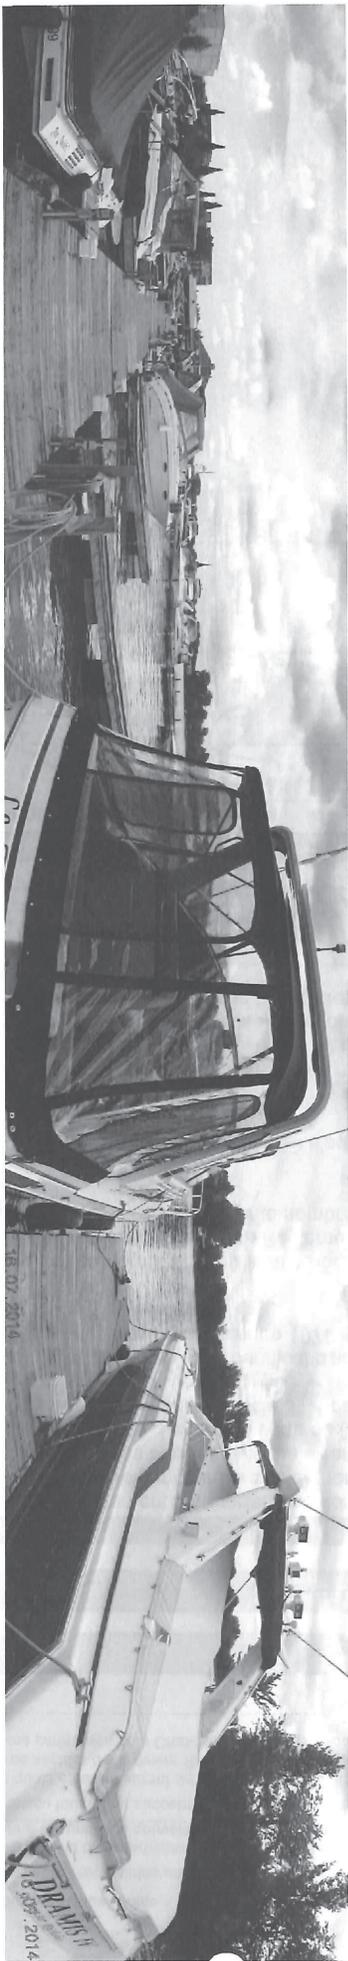
Pan 2 Le Nautique.JPG

Suite du panorama 1. À droite, la rive est de la rivière Richelieu.

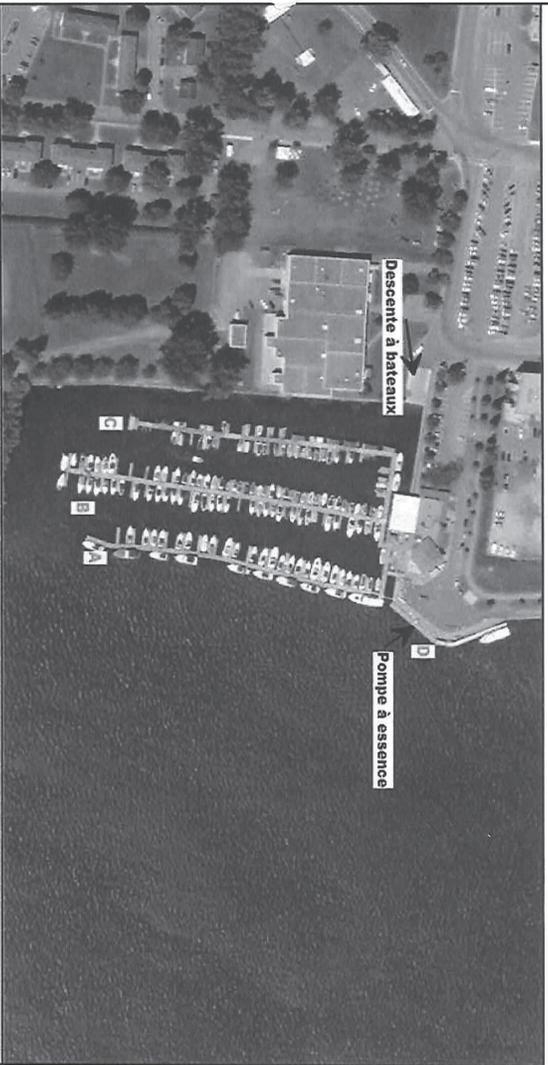
Marina Le Nautique Saint-Jean-sur-Richelieu
Ortophoto 2009

Carte 1
La batisse se trouvant sous l'inscription « descente à bateaux » correspond à l'usine de purification des eaux de Saint-Jean-sur-Richelieu. La prise d'eau potable se trouve au niveau de la marina Le Nautique

Selon la carte aérienne de 2009, je compte 194 places. Voir carte 1

Je constate sur la carte de l'atlas thématique qu'il y a une prise d'eau de surface au niveau de la marina Le Nautique. La station de purification des eaux de la ville de Saint-Jean est à cinquante mètres du quai C. Voir carte 1 et document 1 en annexe.
