Objet : Demande d'accès # 2015-04-55 – Lettre réponse

RAPPORT D'INSPECTION

N/RÉFÉRENCE : 7330-11-01-0015300 DATE DE RÉDACTION : 2001 / 08 / 10
A M J

Lieu inspecté	
Nom du lieu : Marina de Sainte-Madeleine-de-la-Rivière-Madeleine	
Nom usuel du lieu : quai de Sainte-Madeleine-de-la-Rivière-Madeleine	
N° du lieu : 90519422	Type de lieu : marina, port et quai
Localisation du lieu inspecté :	
Ancien cadastre : 021640-Saint-Maxime-du-Mont-Louis, Municipalité de, Rang/Concession/Bloc...rang 1. No lot :42	
Coordonnées géographiques du lieu (GÉO NAD 83 degrés décimaux) :

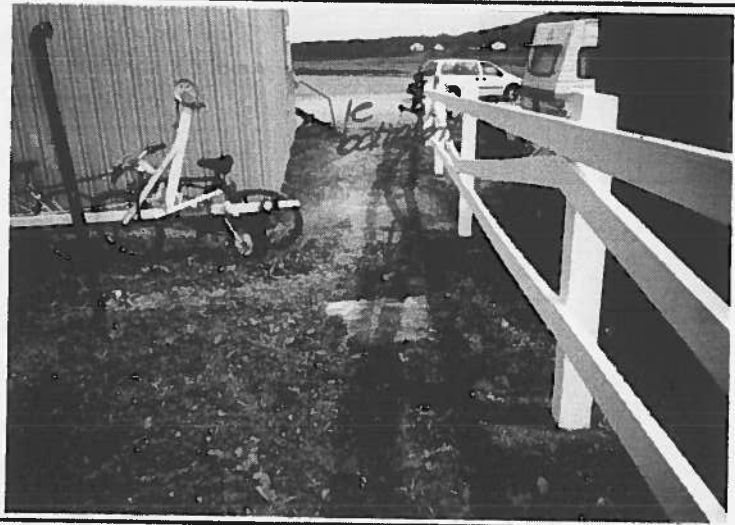
Photo # : 3

- qu'il y a quatre roulottes et une cantine sur le site;
- qui sont entrain de bâtir un petit bloc sanitaire;
- qu'il y a un puisard et que les roulottes jettent leurs eaux usées dans celui-ci;
- que chaque roulotte a son point d'eau;
- que les sorties de tuyaux sont protégées par des petites boîtes en bois (voir photo # 4).

- que les roulottes sont sur l'eau de l'aqueduc;
- que le terrain appartient au Ministère de Pêche et Ocean Canada (MPO);
- que le puisard dessert une bâtisse et les quatre roulottes;
- que le puisard appartient au MPO;
- que la cantine à son puisard;

Puisiers qui appartient
au Ministère de pêche
et Océan, et qui
dessert un bâtiment
et plusieurs routes

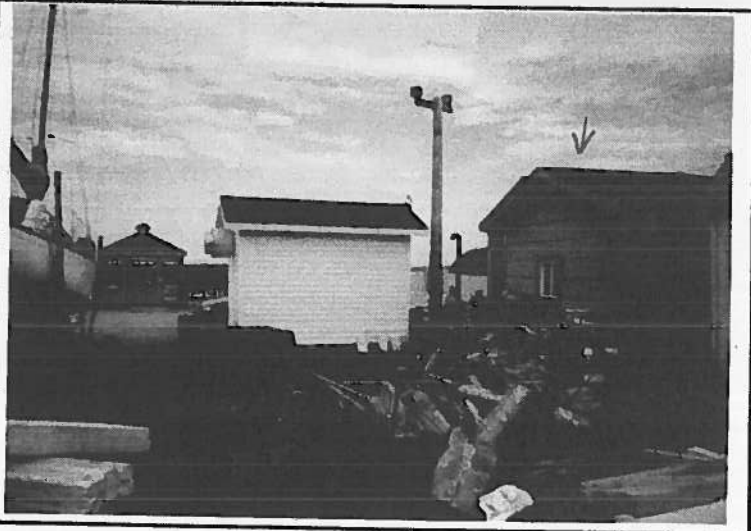
Photo # : 5

- que le bloc sanitaire ne sera pas fonctionnel cette année;
- il ne sait pas quand il vont faire une fosse septique;
- qu'il y a une vieille petite maison (voir photo # 5) entre la cantine et le bloc sanitaire en construction et que ce petit bâtiment, a un vieux réservoir de 200 à 250 gallons qui sert de puisard;
- que le réservoir qui sert de puisard, dessert la cantine;
- qu'ils ne sont pas un terrain de camping et qu'il ne veut pas être un terrain de camping;
- que c'est se sont des pêcheur qui mettent leur roulotte sur le terrain.

vieille petite maison
où se trouve à côté
un vieux réservoir de
200 à 250 gallons
et qui sert de
puisard

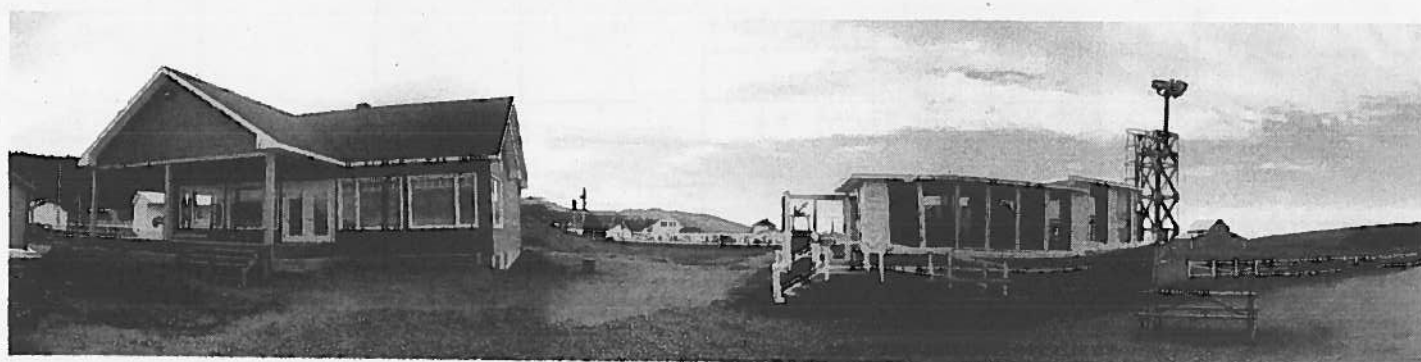
Marina - pano.jpg

Photos numériques	
Nombre de photos prises sur le terrain : 4	Nombre de photos annexées au rapport : 4
Toutes les photos annexées à ce rapport ont été prises par David Brodeur-Desbiens avec un appareil photo de type Canon Powershot A2200 . L'original de ces photos a été conservé conformément à la Directive sur la gestion des photos numériques. La carte mémoire de l'appareil est demeurée en ma possession jusqu'au transfert des photos originales sur le serveur central.	
Les photos sont conservées sur le répertoire sécurisé suivant : M:\Rég-11\broda04\7330-11-01-0015300\2013-09-06	
Toutes les photos apparaissant au présent rapport sont une fidèle représentation de ce que j'ai vu sur les lieux de l'inspection et aucune n'a été modifiée, sauf Marina - pano oui est l'assemblage de 3 photos pour montrer une vue d'ensemble.

- le sol semble perméable
- il n'y a pas de couvert de fosse septique visible
- il y a un bateau converti en salle à manger sans service au nord du restaurant
- il y a suffisamment d'espace pour installer un champ d'épuration
