Objet : Demande d'accès à l'information concernant le terrain situé sur le lot P-11, rang 7, à  
Sainte-Marguerite-du-lac-Masson

**1. Identification**

But : Des travaux de remblayage auraient présentement lieu dans un milieu humide sur le terrain art. 53-54  
chemin Pierre-Péladeau, près du lac Lucerne.

Adresse du lieu inspecté : Terrain riverain au lac Lucerne Chemin Pierre-Péladeau Lot P-11, rang 7, canton Wedford Sainte-Marguerite-du-lac-Masson	Adresse postale (si différente) :  art. 53-54
No du lieu (SAGO): X2104201	Type de lieu :
Responsable du lieu :	No intervenant (SAGO) : Y2072753

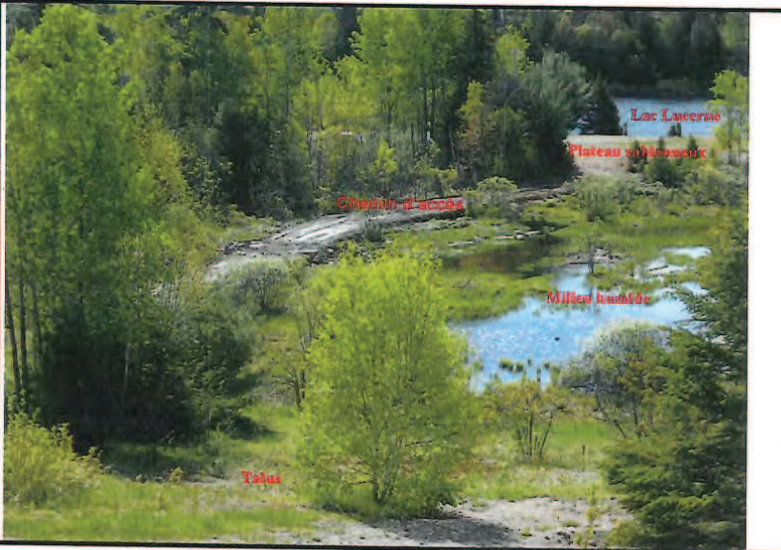
**Photo #1:**

Le terrain est situé entre le chemin Pierre-Péladeau et le lac Lucerne. La topographie du terrain, du chemin Pierre-Péladeau jusqu'au lac Lucerne est caractérisée par un talus, suivi d'une dépression remplie d'eau et d'un plateau sablonneux (photo 1).

Aperçu général du terrain.

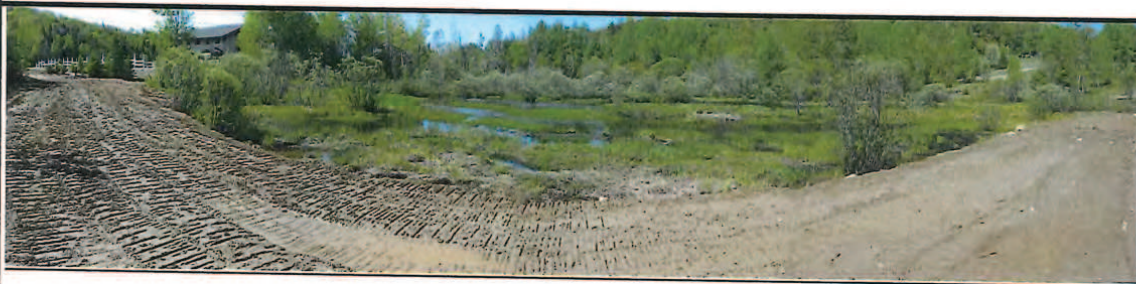
**Photo #2:**

Au niveau de la dépression, il y avait présence d'eau à la surface. La végétation était composée principalement d'herbacée et de quelques saules arbustifs (photo 2). Un chemin était aménagé dans la dépression inondée (photos 3 et 4). Le chemin mesurait environ 60 mètres de long par 5 mètres de largeur. Un ponceau de 12 pouces était présent environ au milieu du chemin. La profondeur de l'eau au niveau du chemin était d'un maximum 30 cm.

**Note :** Aperçu du milieu humide caractérisé par des espèces herbacées et arbustives.

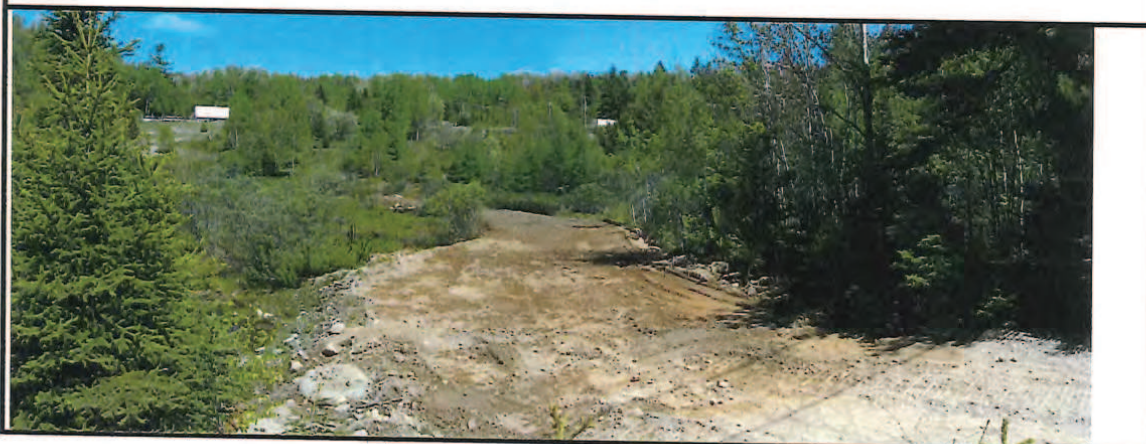
**Photo #3**

**Note :** chemin d'accès, côté lac Lucerne.

Envoyer une lettre au propriétaire lui demandant d'arrêter les travaux.  
Demander un avis professionnel.

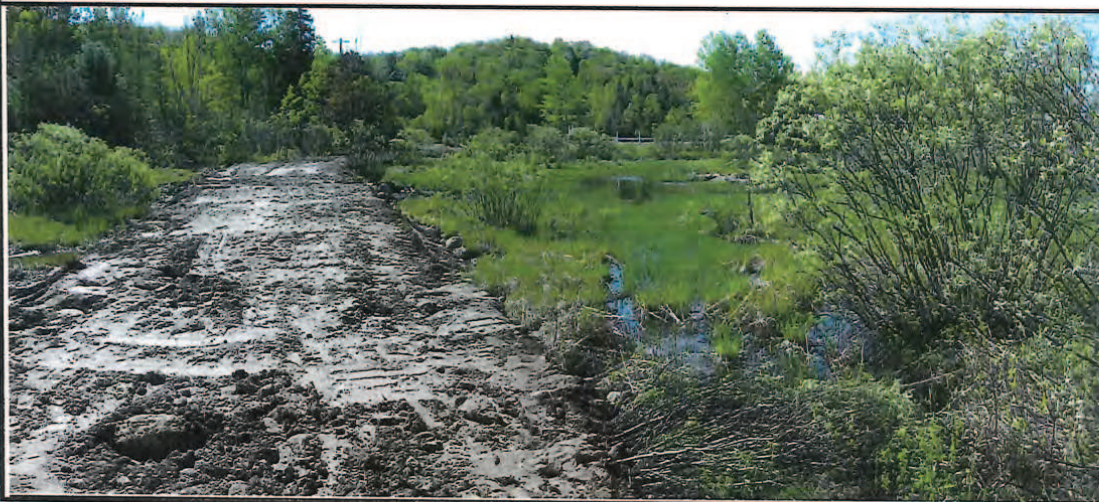
**Photo #4:**

Note : Autre aperçu du chemin d'accès, côté Pierre-Péladeau vers le lac Lucerne.

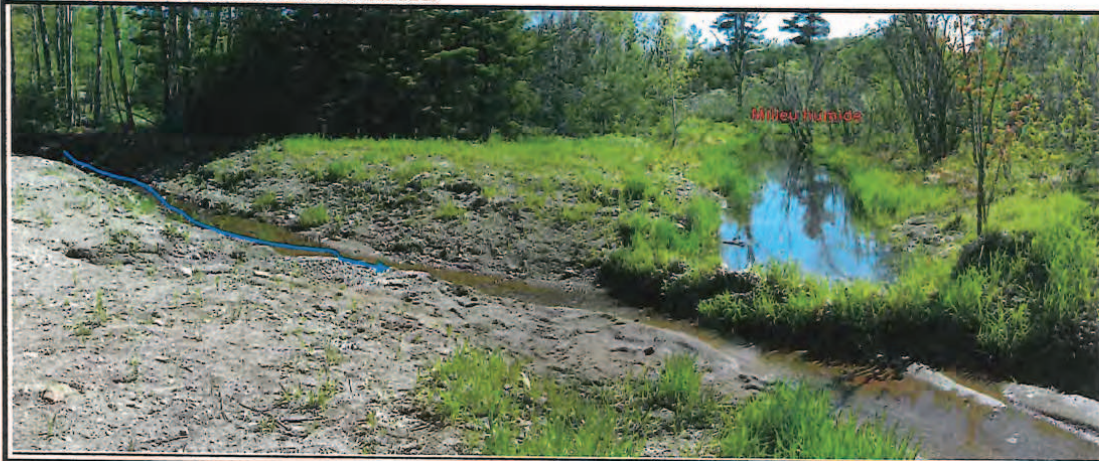
**Photo #5:**

Du côté sud-ouest, le milieu humide rétrécit jusqu'à devenir une petite dépression et se poursuit jusque dans un petit cours d'eau. Une petite digue de terre était présente à la limite du chenal et du cours d'eau (photo 5). Par la suite, l'eau s'écoulait sous un ponceau pour parvenir au lac Lucerne. Du côté nord du chemin Pierre-Péladeau, un regard pluvial est présent près d'une borne fontaine. À l'intérieur du regard, on pouvait voir deux arrivés d'eau, soit par une canalisation et soit par une purge sous pression (photo 6). En amont du regard, un écoulement d'eau se faisait dans une petite dépression (photo 7).

En référence à la démarche d'autorisation pour les projets dans les milieux humides, ce milieu humide doit être considéré comme un milieu humide de situation 3, car il y a présence d'un lien hydrologique de surface avec un cours d'eau. Dans ce cas, le Ministère doit analyser la demande d'autorisation en se basant sur la séquence d'atténuation décrite dans la situation 2, « éviter et minimiser » et l'analyse est basée sur une approche globale et territoriale.

Note : Lien hydrologique entre le cours d'eau et le milieu humide. Une petite digue de terre permet de retenir une certaine quantité d'eau dans le milieu humide.

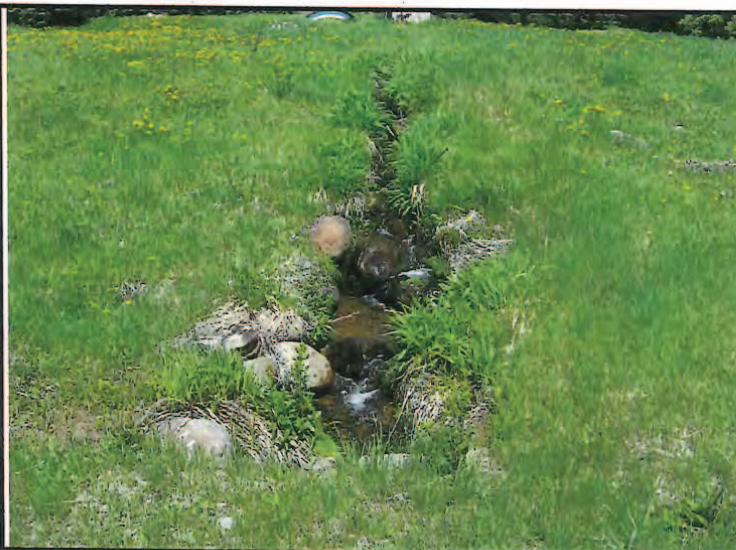
**Photo #6**

Petit cours d'eau en amont  
du regard pluvial.

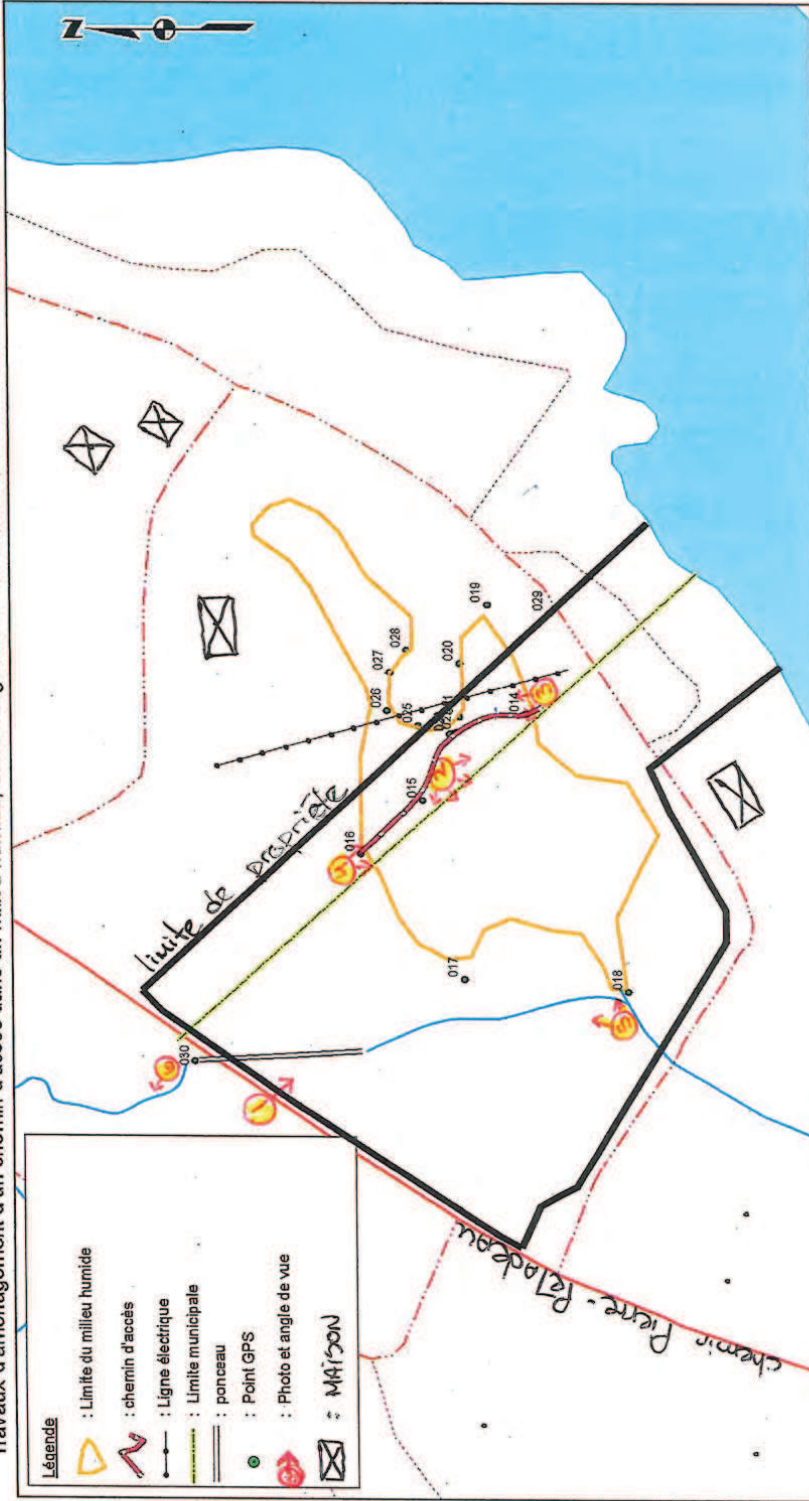
### 8. Croquis

Travaux d'aménagement d'un chemin d'accès dans un milieu humide, Sainte-Marguerite-du-lac-Masson, 28 mai 2008.
