Objet : Demande d'accès aux documents concernant les lots 5 207 965 et
5 207 966 (anciennement partie de lots 455, 456 et 457 Paroisse de Saint-
Jérôme)
V/Réf. :

RAPPORT D'INSPECTION

Lieu d'élimination de neige (privé)

Lot p-455, cadastre de la paroisse
de Saint-Jérôme à Bellefeuille.
72, rue Valmont.

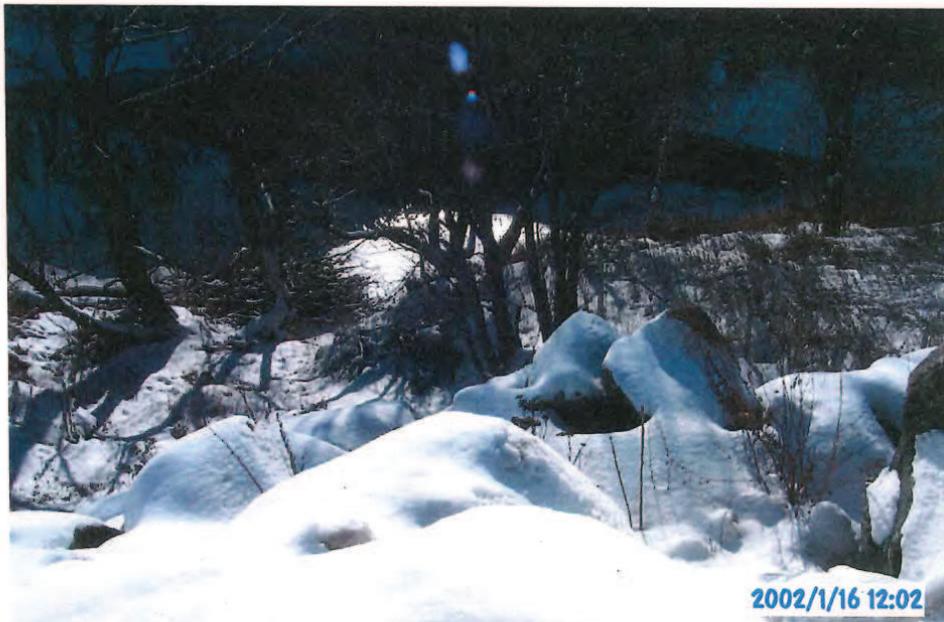
Photo no. 1: La Rivière du Nord passe à proximité du lieu d'élimination de neige projeté. À cet endroit, il y a 20 mètres à partir du haut du talus. On peut apercevoir les pierres de grosses dimensions qui ont été utilisées pour remblayer le terrain. En arrière-plan, la Rivière du Nord.

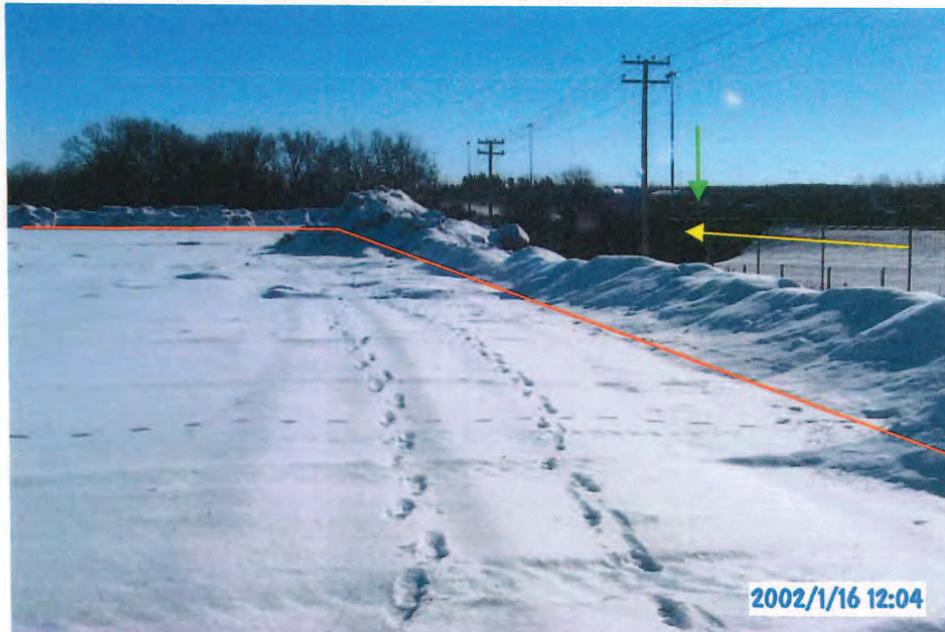
Photo no. 2 : À droite, l'autoroute 15. On peut apercevoir les deux clôtures entre le lieu et le fossé de drainage de l'autoroute. Flèche jaune : sens d'écoulement des eaux du fossé de la 15 qui se déverse dans la rivière du Nord. Flèche verte : Pont enjambant la Rivière du Nord. Lignes rouges : Aire d'entassement des neiges usées prévue.

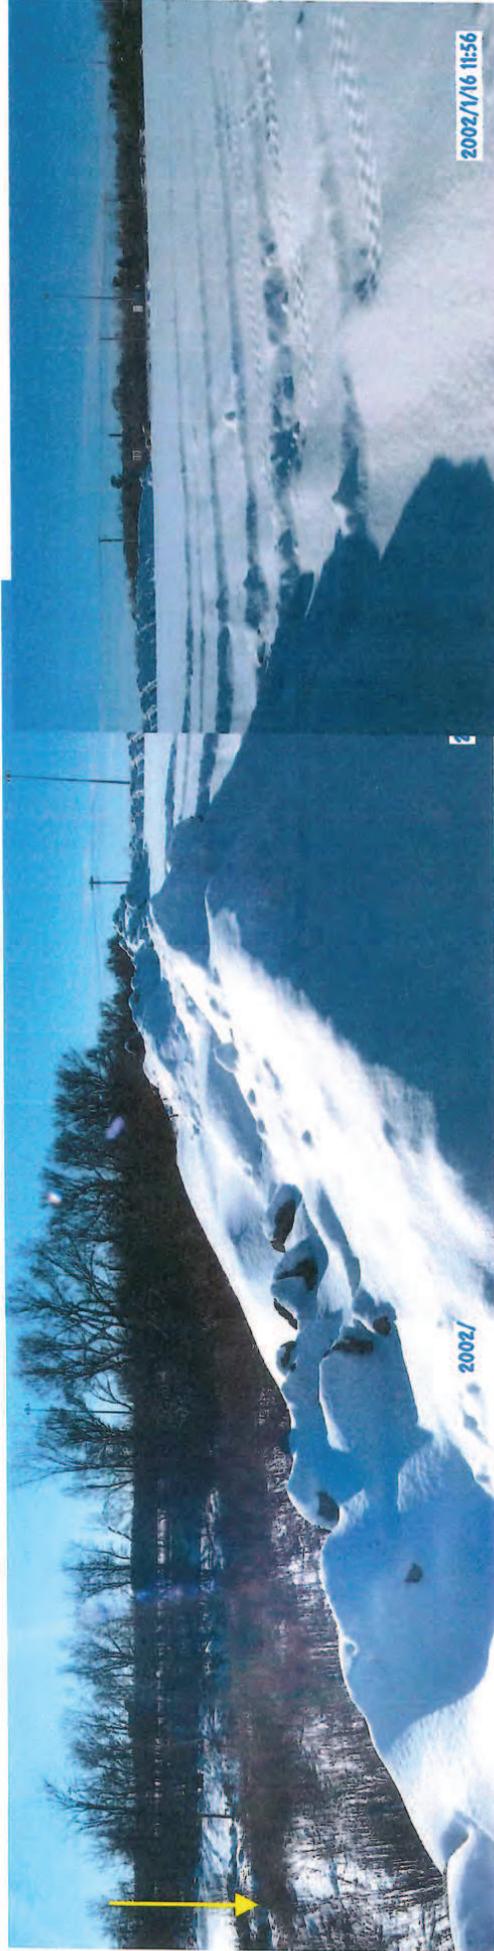
Photo no. 3: Vue générale des lieux. À droite le plateau où les neiges usées seront déposées. À gauche en arrière-plan, le lit de la Rivière du Nord. Observer le cours d'eau dans le bas du talus à gauche (flèche jaune). Ce cours d'eau se déverse dans la Rivière du Nord. Voir croquis pour position des photographies.

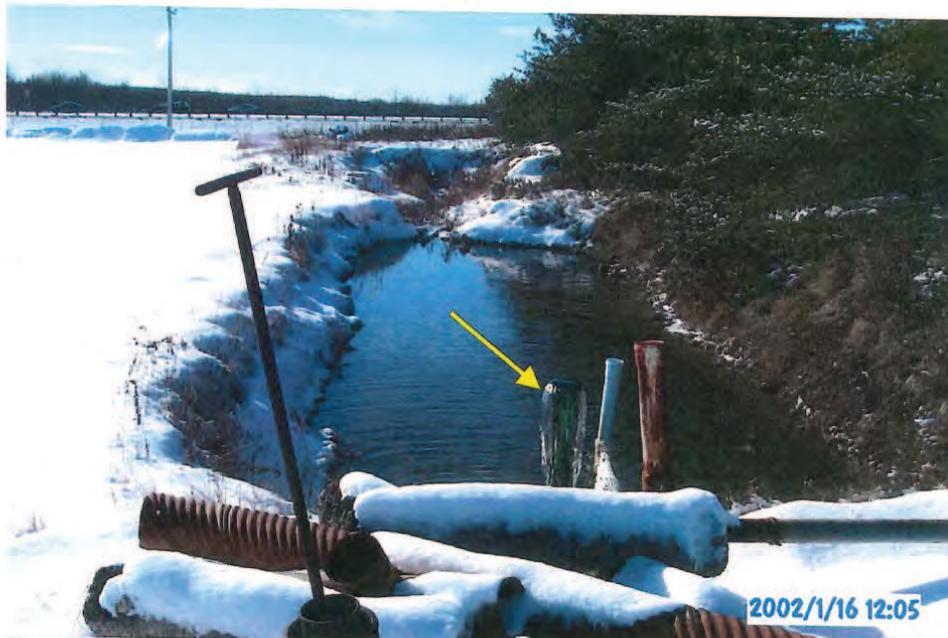
De retour au bureau, M. Daniel Germain (analyste, MENV) affirme qu'il a déjà traiter un dossier de remblai à ce même lieu. Il semble que tout le terrain ait été remblayé avec des agrégats et qu'il y aurait eu empiètement dans la bande riveraine de la Rivière du Nord. Sur des photographies aériennes, on peut apercevoir une série de bassins qui étaient alimentés avec des eaux souterraines. Les bassins sont absents aujourd'hui mais le trop plein du puits se déverse dans un fossé qui rejoint le fossé pluvial de l'autoroute 15 nord.

Photo no. 4: Un trop-plein d'un puits d'eau potable se déverse dans un fossé et va rejoindre le fossé de l'autoroute 15 pour ensuite se déverser dans la rivière du Nord. Ces eaux devaient être utilisées pour alimenter les bassins artificiels qui se trouvaient sur ce territoire avant qu'il y ait eu remblai. Voir photo aérienne jointe au rapport où on peut apercevoir ces bassins. Au loin, on peut apercevoir l'autoroute 15 nord.

- Transmettre un avis d'infraction au propriétaire du lieu d'élimination de neige, M. Serge Paquette.

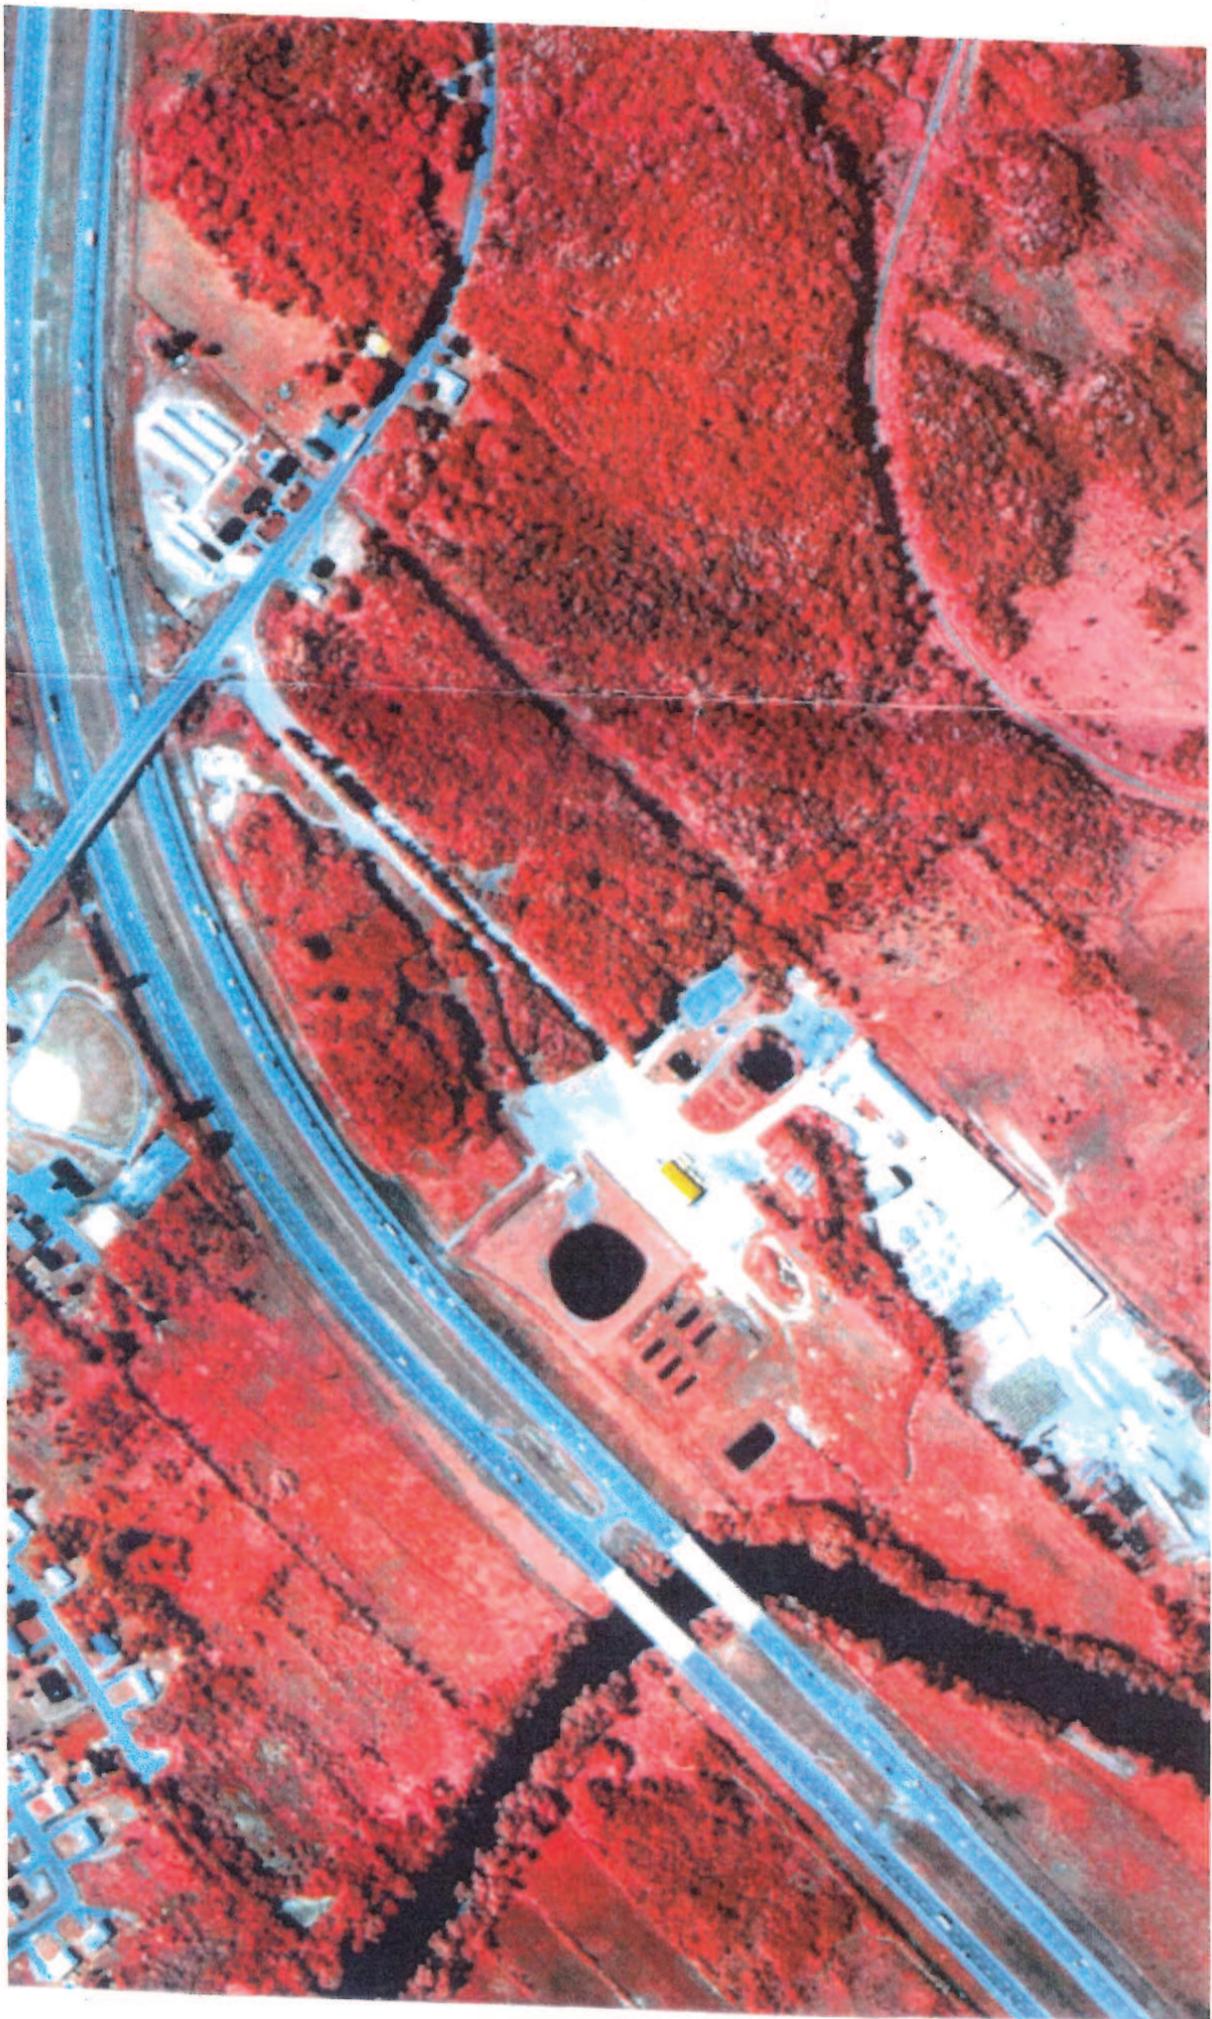
Date : 16 janvier 2002.
