Objet : Demande d'accès n° 2020-12-066 – Lettre de réponse

RAPPORT DE CONTRÔLE

N° d'intervention :	301492319 301492552	Type d'intervention :	Inspection
N° de gestion doc. :	7430-15-01-03753-03 7610-15-01-04328-03	N° de document :	401967472
But de l'intervention :	Vérifier s'il y a eu remblayage avec des sols contaminés et des matières résiduelles en plaine inondable et en littoral de la rivière des Outaouais au 1460, route 344 à Kanesatake.

1	Nom du lieu : Centre de pêche chez Robert	
	Nom usuel du lieu :	
	N° du lieu : X2186316	Type de lieu : commerce
	Localisation du lieu : 1460, rang Sainte-Philomène, Kanesatake (Québec) Lot 5 701 111	
	Coordonnées géographiques du lieu (GÉO NAD 83 degrés décimaux) : 45,49621405 ; -74,1435253

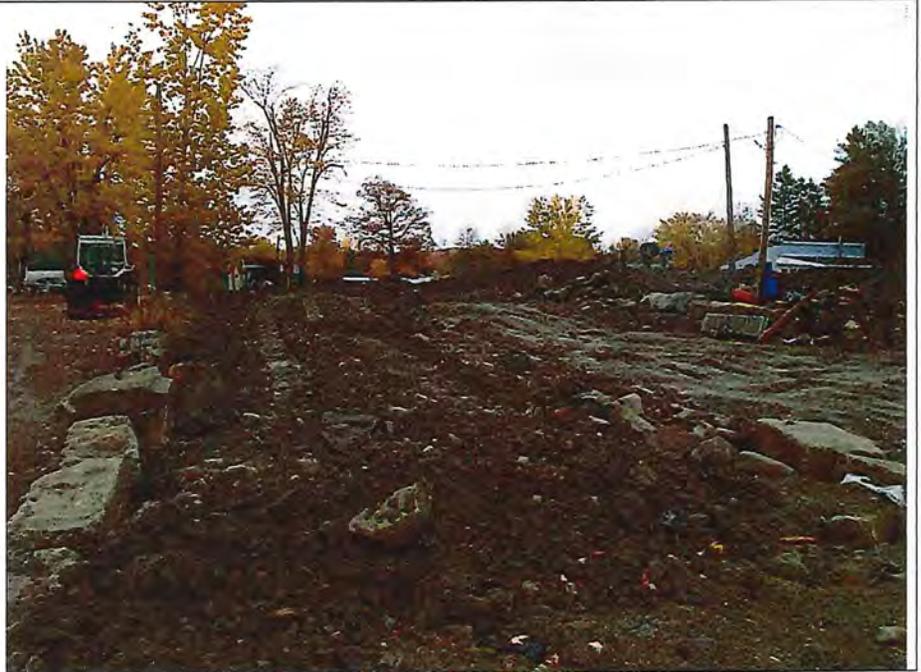
Photo no : 2

Remblai de sols mélangé à des matières résiduelles, déposé en partie dans le littoral, la rive et les plaines inondables 0-20 ans et 20-100 ans.

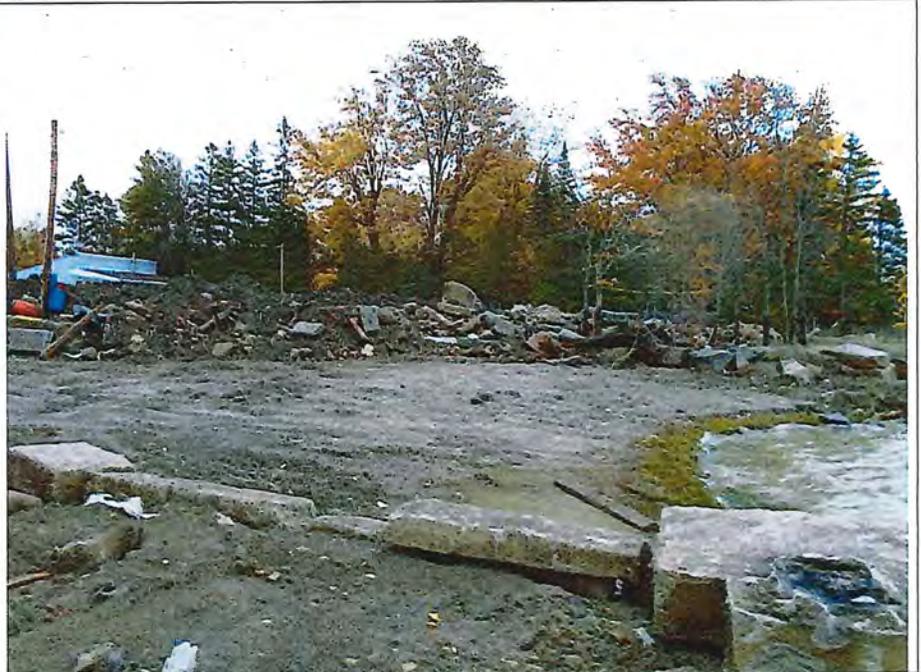
Photo no : 3

Les traces du passage de la machinerie sont visibles et il y a absence de reprise végétale sur les sols.

L'eau de pluie ruisselle sur le terrain du centre de pêche en direction du remblai, dont la pente descend vers la rivière des Outaouais.

Nous constatons que les travaux sont récents, puisque les traces du passage de la machinerie sont visibles (photo 3) et il y a absence de reprise végétale sur les sols. Des amas de sols ont été déposés à plusieurs endroits sur le terrain, en attente d'être étendus (photo 4).

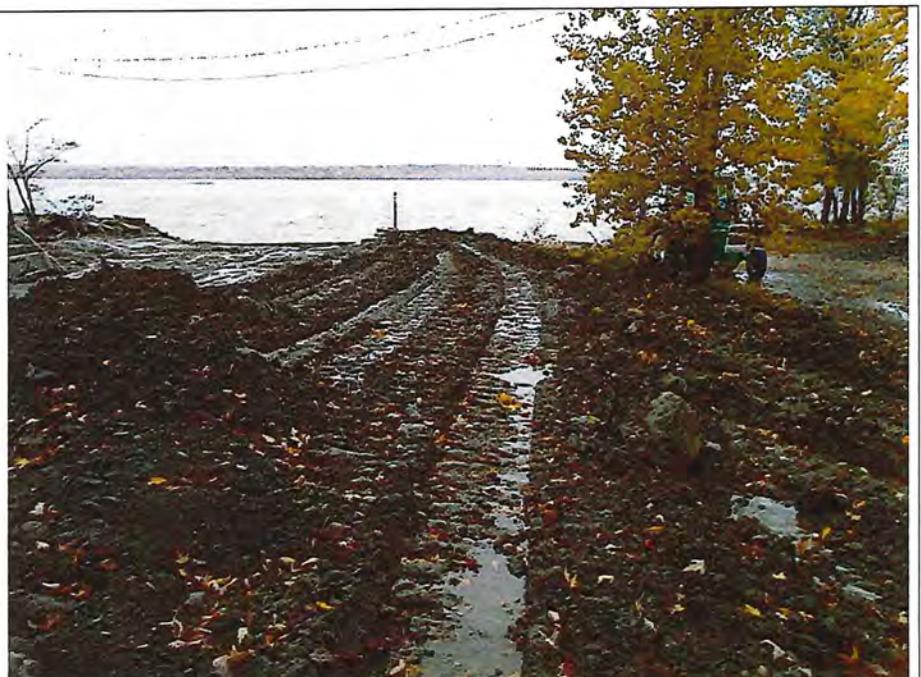
Photo no : 4

Des amas de sols ont été déposés à plusieurs endroits sur le terrain, en attente d'être étendus.

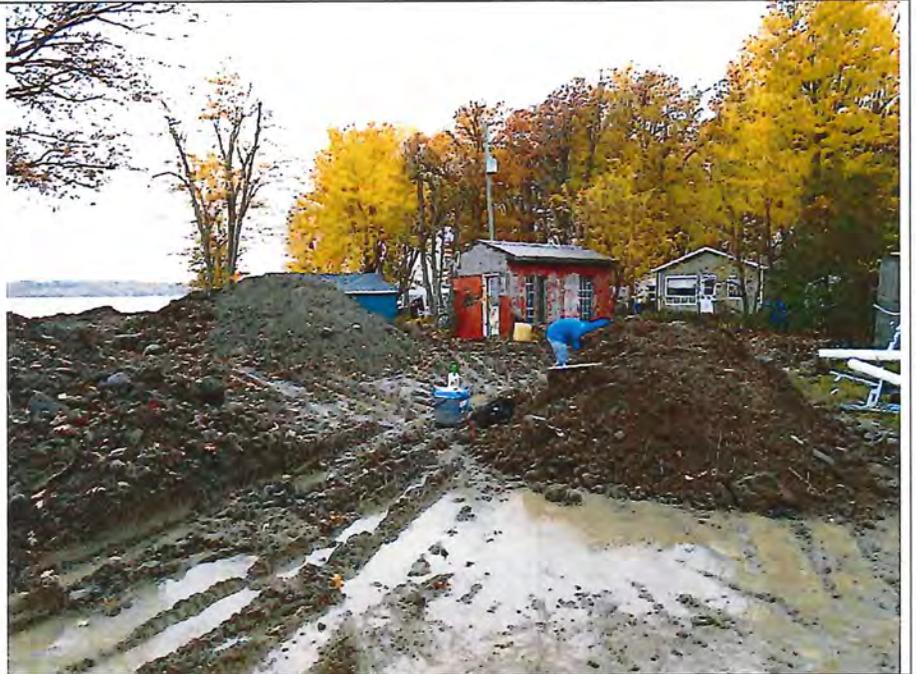
Photo no : 5

Remblai dans le littoral de la rivière des Outaouais. Un herbier aquatique est visible au pied du remblai.

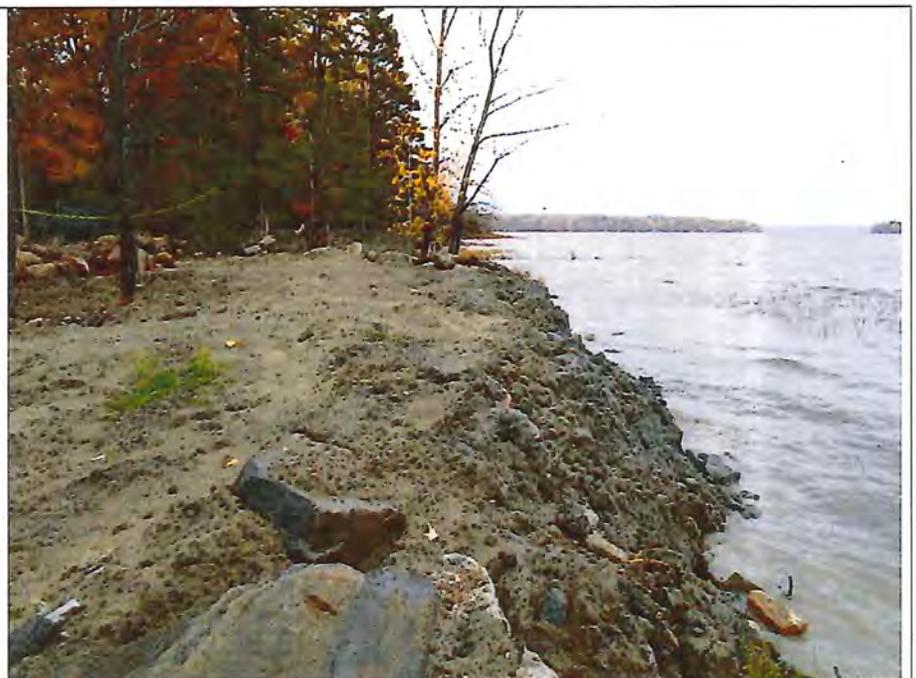
Photo no : 6

La base des arbres est enfouie sous le remblai.

La corde jaune indique la hauteur prévue pour le remblai.

Le terrain étant modifié par les travaux de remblayage actuels, la ligne naturelle des hautes eaux est identifiée à l'aide des signes physiques visibles sur les terrains avoisinants, c'est-à-dire avec les marques sur un muret de béton et celles sur les arbres. Nous constatons que le remblai empiète dans le littoral de la rivière des Outaouais et à la limite d'un herbier aquatique (photo 5). Certains arbres sont toujours observés en rive, mais leur base est enfouie sous le remblai (photo 6).

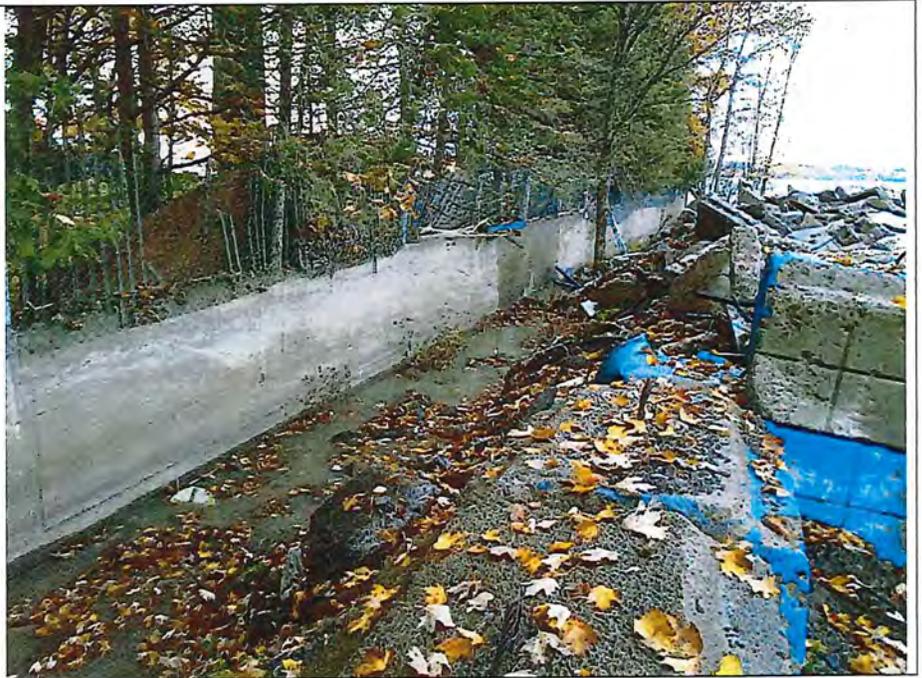
Photo no : 9

Lit d'écoulement mitoyen, qui longe le remblai et un muret de béton situé à l'est du site. L'eau est grisâtre.

Un lit d'écoulement mitoyen longe le muret de béton de la résidence situé du côté est, en bordure d'un secteur du remblai composé de déchets et de matériaux issus de la construction et de la démolition (photo 8). L'eau grisâtre qui s'écoule en longeant ces matières ne dégage pas d'odeur particulière (photo 9). Nous avons pris deux échantillons d'eau que nous avons choisi de ne pas faire analyser étant donné que les propriétés organoleptiques de l'eau sont semblables à celles observées en amont. Ce lit d'écoulement mitoyen se jette dans la rivière des Outaouais, en aval du remblai (photo 10). Le panache de sédiments observé au pied du remblai ne peut donc pas provenir de ce lit d'écoulement.

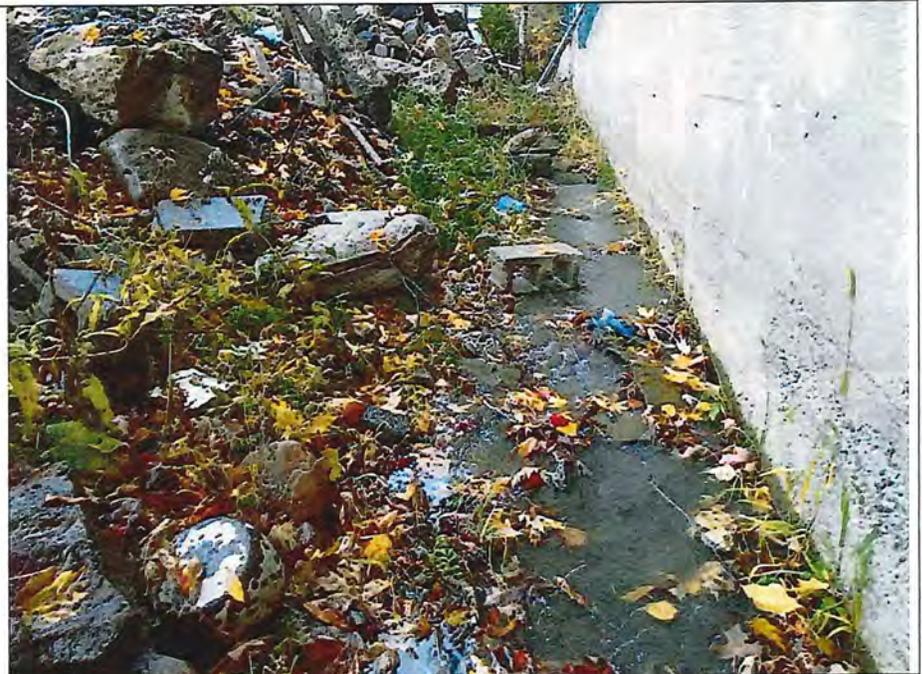
Photo no : 10

Le lit d'écoulement mitoyen se jette dans la rivière des Outaouais en aval des travaux.

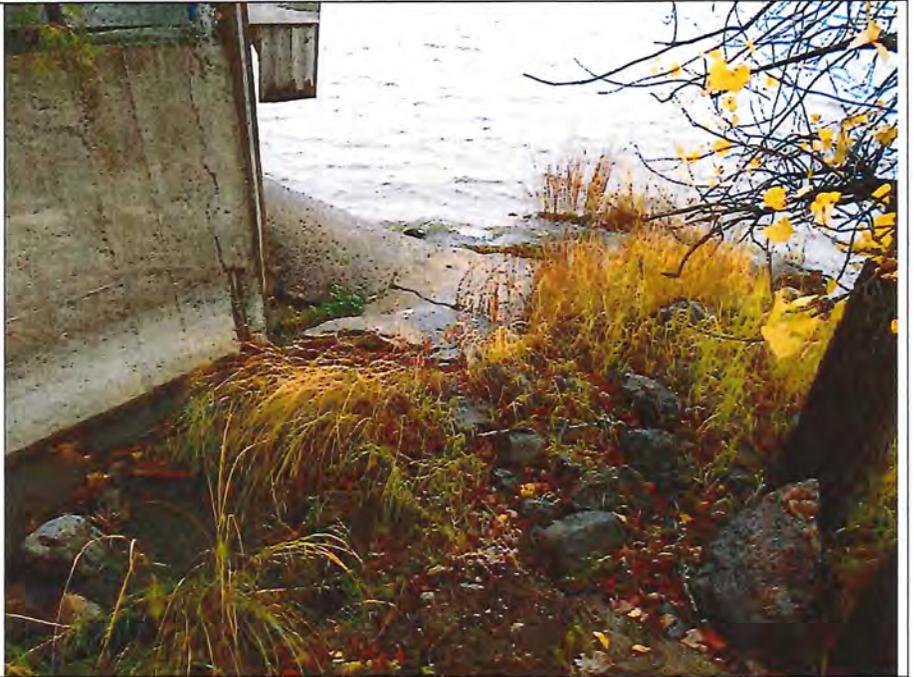
Photo no : 11

Remblai de matières résiduelles.

Nous constatons la présence de rebut de démolition et construction sur le terrain du Centre de pêche chez Robert. Plusieurs débris de béton de gros diamètres, plus de 30 cm, ainsi que des tiges de métal émergent du remblai de terre à proximité de la descente de bateaux. Du côté est du remblai, le béton, la brique, les tiges de métal et au moins un matelas ont été mis de niveau et laissent croire qu'ils seront couverts de sol jusqu'au niveau d'une corde jaune enroulée autour des arbres (photos 6 et 11). Nous avons pris des relevés GPS d'une zone où il y a uniquement des matières résiduelles sans sol.

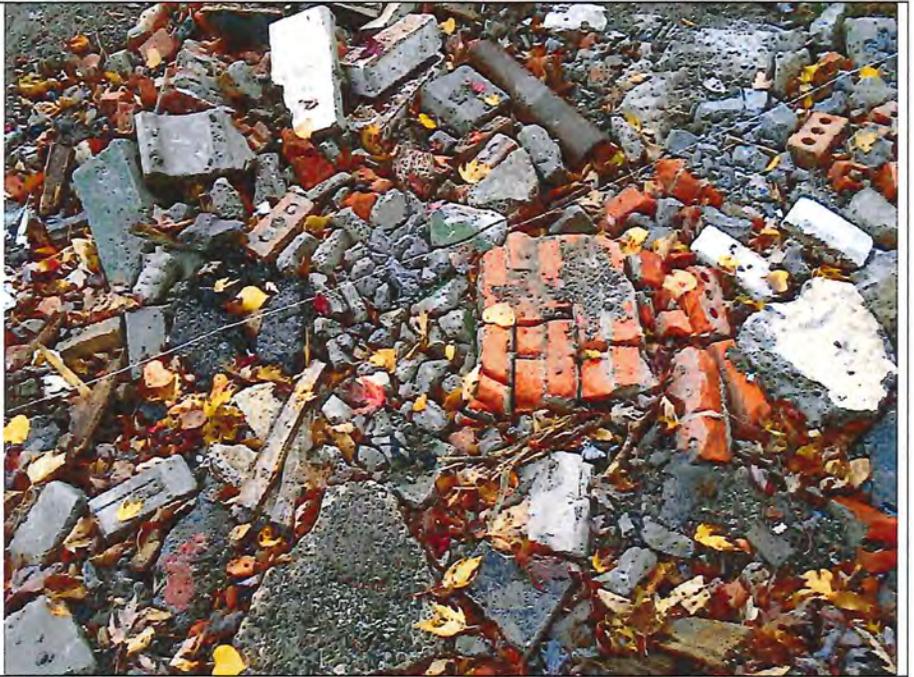
Photo no : 12

Min-03. Provient de Sainte-Marthe-sur-le-Lac / Aucune odeur / « Top soil » avec sable, gazon et plaques de béton.

Les certificats d'analyses L053477 des échantillons prélevés le 16 octobre 2020 au 1460 rang St-Philomène à Kanesatake démontrent que les sols des échantillons Min-03, Min-04, et Min-06 sont contaminés au niveau A-B en HAP (Fluoranthène). Ces sols ont été déposés sur un sol dont la contamination est inférieure au critère A soit l'échantillon Min-08. **Ceci constitue un manquement à l'article 4 al.1 du Règlement sur le stockage et les centres de transfert des sols contaminés.** Selon les affirmations du président de Distribution Top Layer inc., cette entreprise a permis le dépôt de ces sols. Les sols ont été déposés entre le 14 septembre 2020, soit la date du signalement, et le 16 octobre 2020.

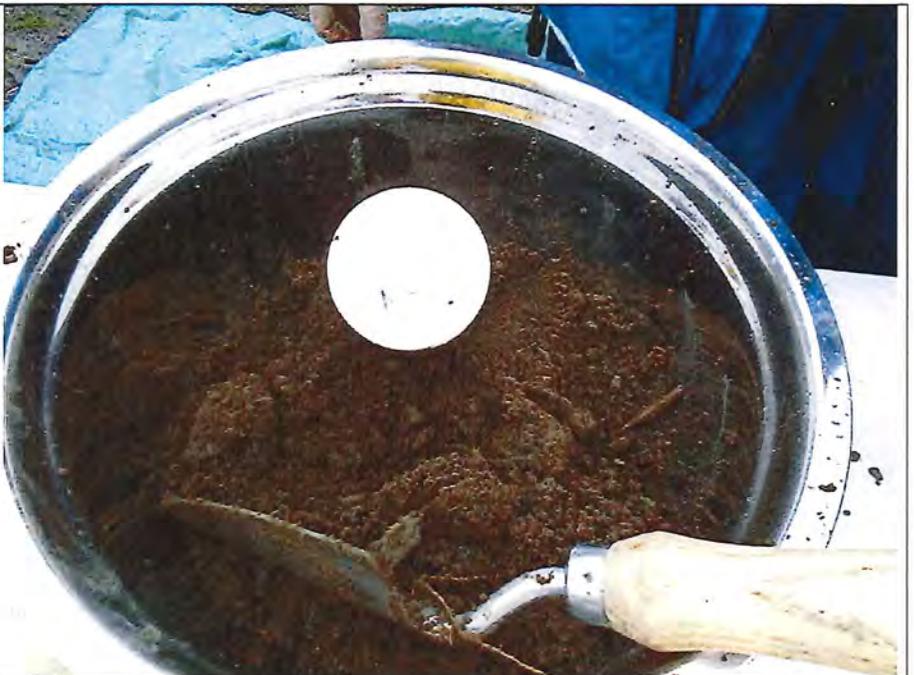
Photo no : 13

Fichier : DSC00509.jpg	
Description : Min-06. Pas d'odeur / Argile mélangée à sable et gravier.

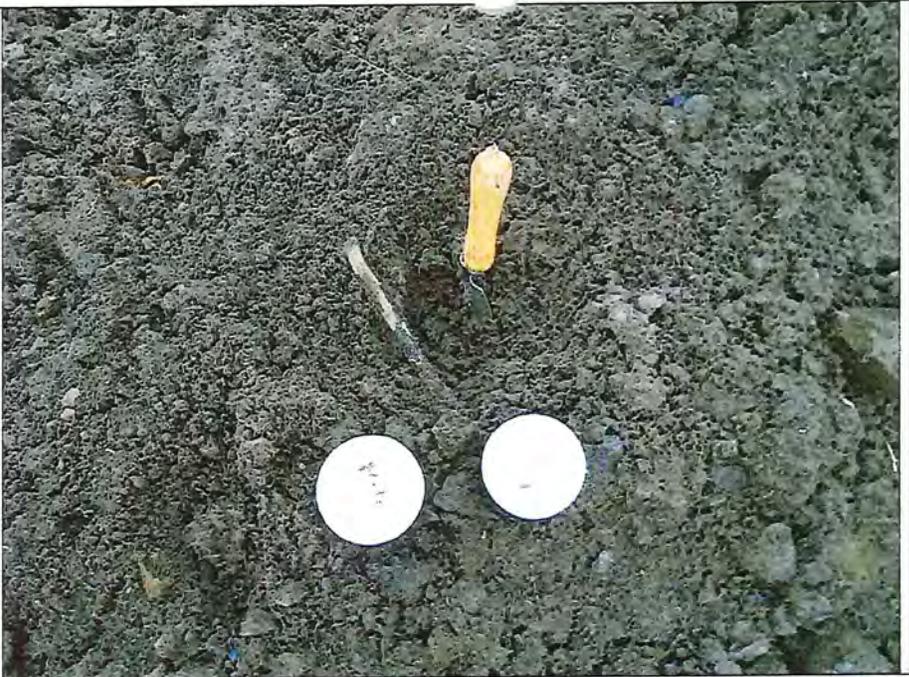
Photo no : 14

Fichier : DSC00512.jpg	
Description : Min-08. Pas d'odeur / Sable mélangé à argile, débris ligneux et matières résiduelles (morceaux de brique, de plastique, etc.).

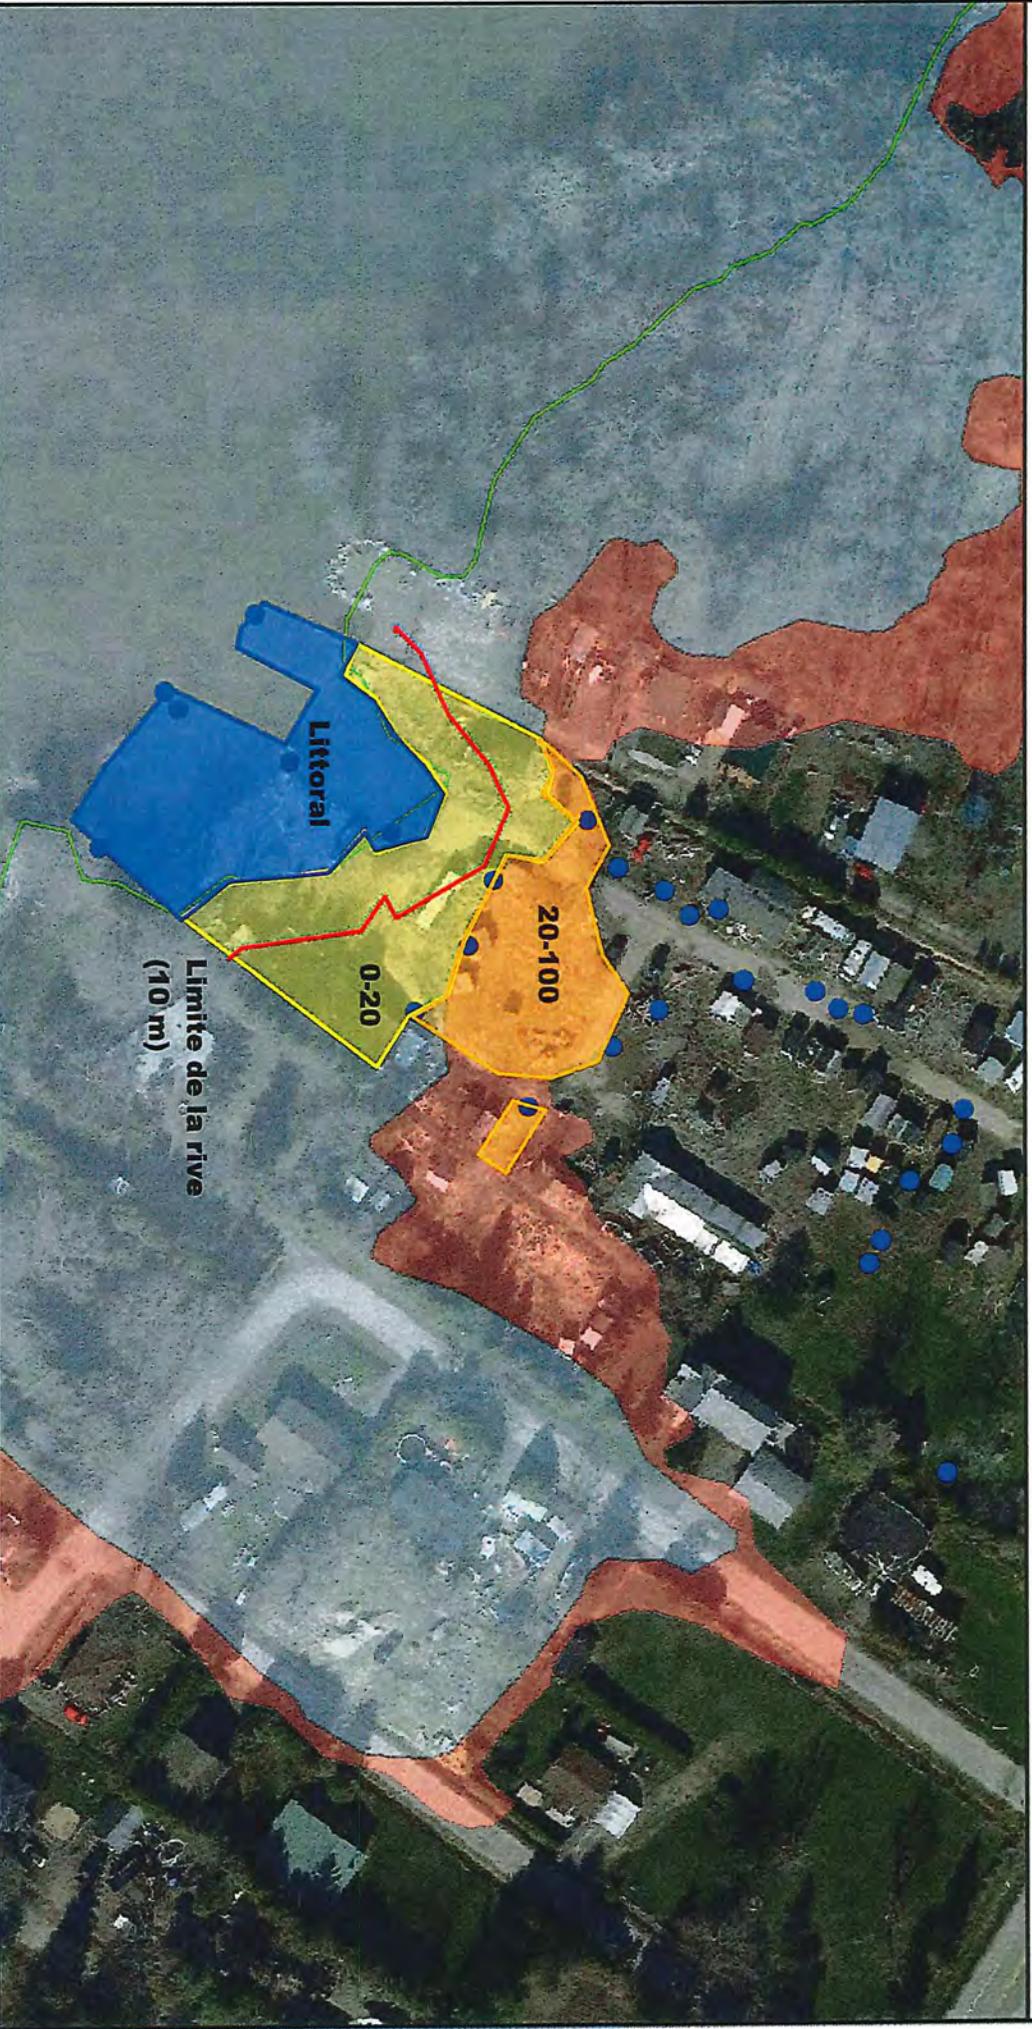
Délimitation du remblai dans les milieux hydriques,

Les points GPS sont géoréférencés dans l'atlas géomatique de notre ministère. Nous constatons que le remblai empiète dans les plaines inondables 0-20 ans (superficie de 1700 m²) et 20-100 ans (superficie de 1090 m²), ainsi que dans la rive (superficie de 850 m²) et le littoral (superficie de 1650 m²) de la rivière des Outaouais.

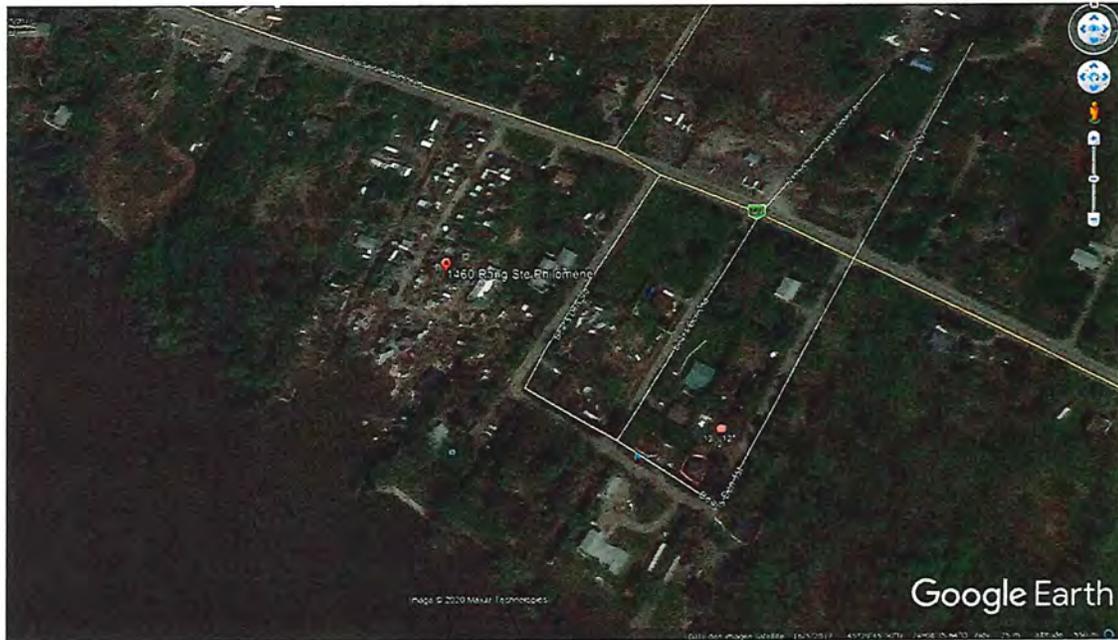
2017-05-16:

En vérifiant l'image satellite de Google earth datée du 16 mai 2017, nous constatons que le terrain du Centre de pêche chez Robert est inondé lors de la crue printanière (annexe 10).

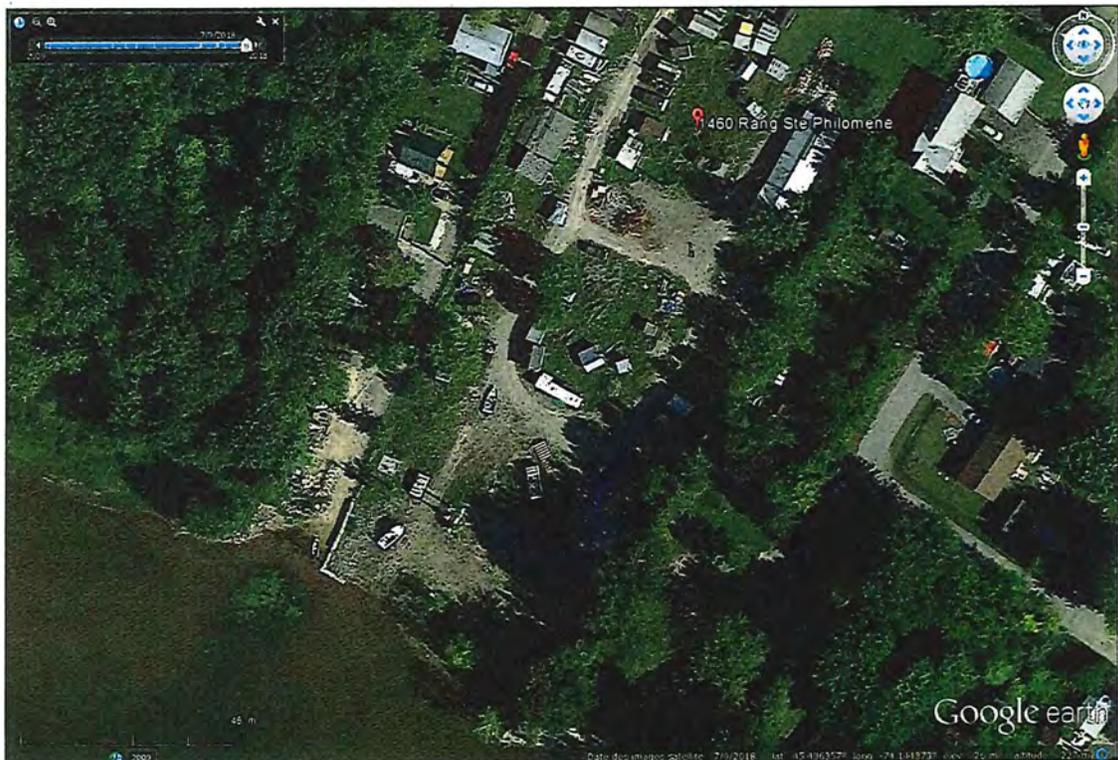
2018-09-07:

En vérifiant l'image satellite de Google earth datée du 7 septembre 2018, nous constatons que la rive était en partie végétalisée avant les travaux. Lors de l'inspection, nous avons observé que cette végétation est complètement détruite.
