Objet : Demande d'accès n°2022-07-010 – Lettre de réponse

**1 Identification**

N° de demande : 200756819	Type de demande : Plainte à caractère environnemental
Objet de la demande : H-PL / Saint-Côme / Gestion Pomerleau Vérifier le bien-fondé de la plainte concernant des travaux en cours d'eau

N° d'intervention : 301526516	Type d'intervention : Inspection
N° de gestion doc. : 7430-14-01-12086-01	N° de document : 402022779
But de l'intervention : H-PL / Saint-Côme / Gestion Pomerleau Vérifier le bien-fondé de la plainte concernant des travaux en cours d'eau

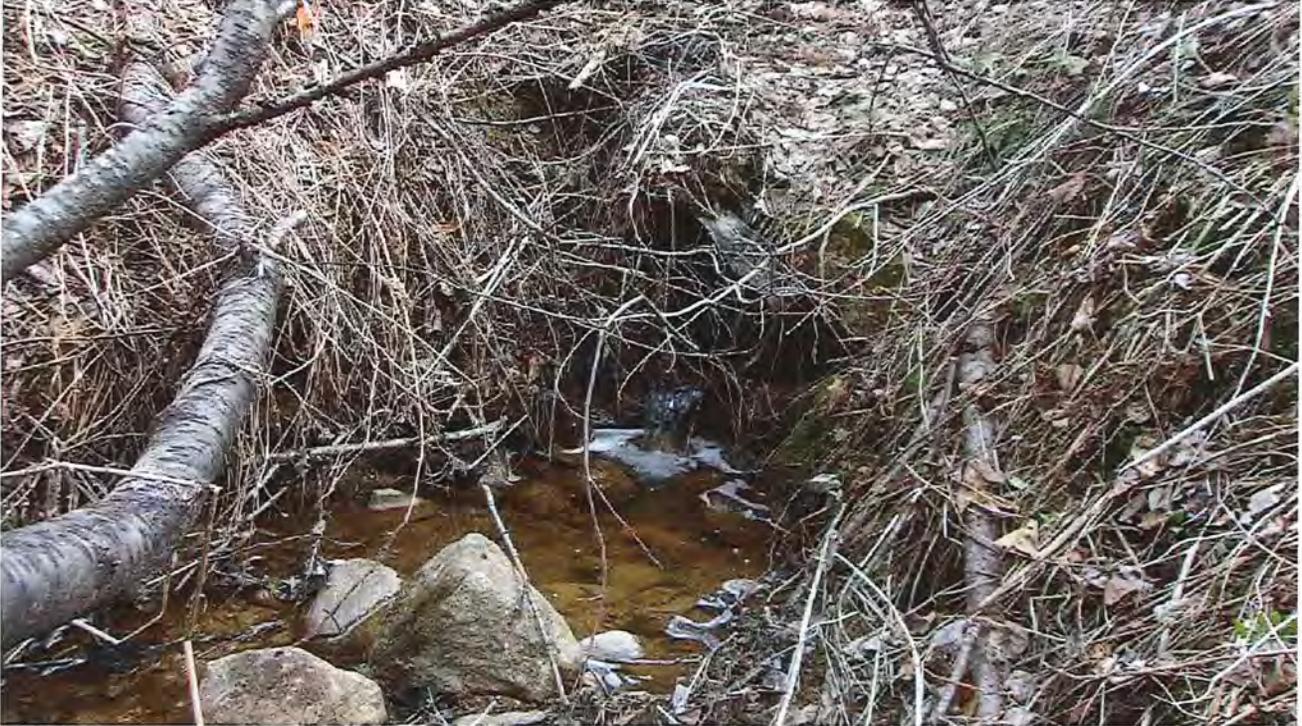
238\_0227.JPG

Image 1. Chemin de terre non récent, présence d'un ponceau (gps 007, orientation Sud).

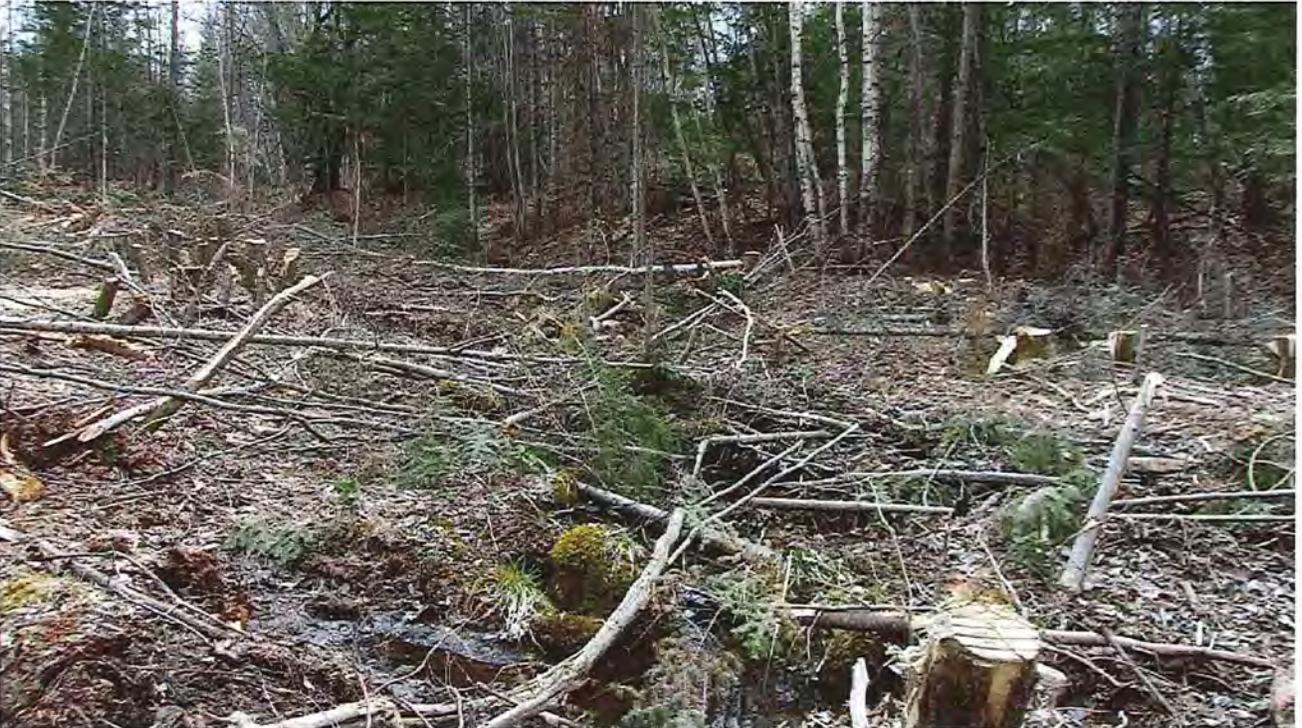
238\_0221.JPG

Image 2. Travaux de déboisement dans la rive du cours d'eau pour la construction d'un chemin (gps 006, orientation Sud).

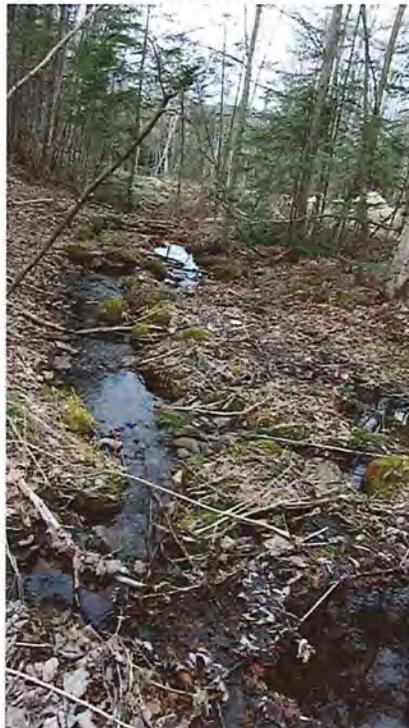
238\_0217.JPG

Image 3. Déboisement de la rive du cours d'eau, le lit d'écoulement passe à travers la zone des travaux (gps 004 et 005, orientation Sud).

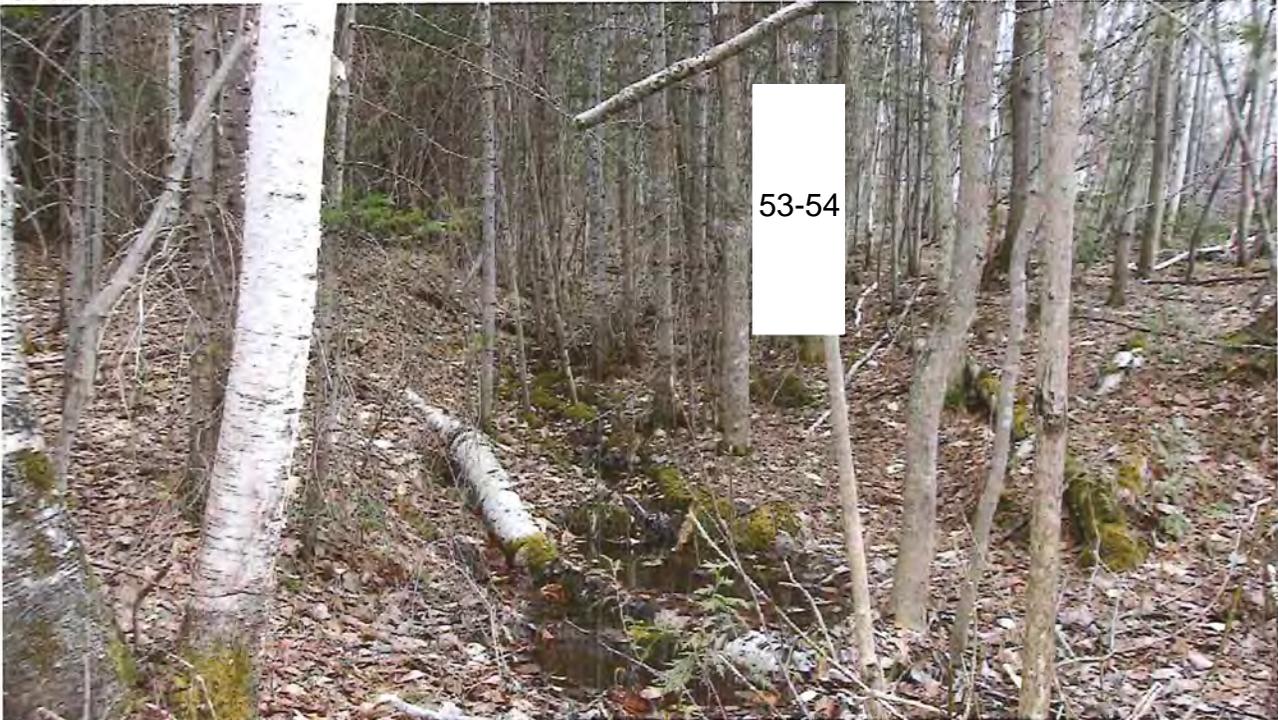
238\_0229.JPG

Image 4. Un peu plus haut en amont, le cours d'eau se poursuit, juste à côté du remblai (gps 009, orientation Est).

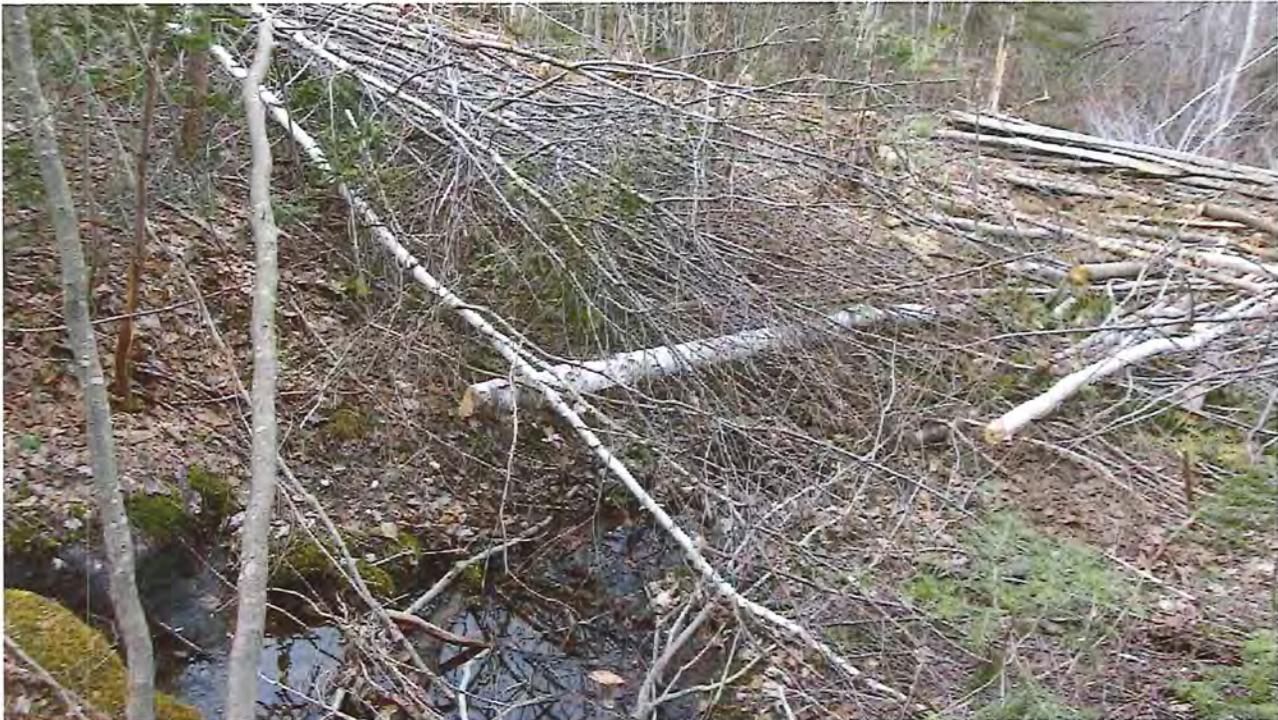
238\_0231.JPG

Image 5. Remblai directement dans le cours d'eau, aucun ponceau. Le but du remblai est de faire passer la machinerie pour la coupe de bois (gps 008, orientation Ouest).

Je contacte le président de Gestion Pomerleau par téléphone et l'informe de mes constats, je lui dis qu'il recevra un avis de non-conformité et lui suggère de mettre un ponceau ainsi que de reboiser la rive du cours d'eau. Il me donne les informations suivantes :

Le président de Gestion Pomerleau me contacte par téléphone. Il me confirme qu'il mettra un ponceau le plus tôt possible.

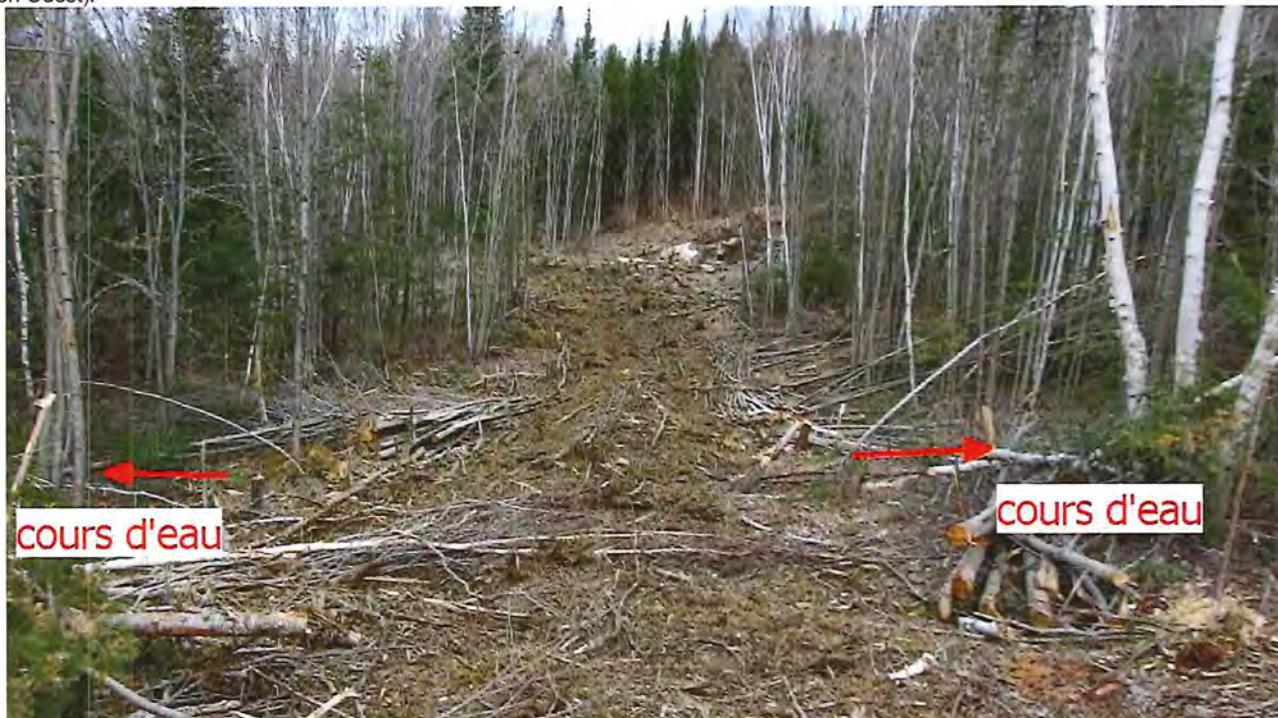
238\_0234.JPG

Image 6. Vue d'ensemble du remblai pour faire office de chemin, le cours d'eau se trouve du côté droit et gauche du remblai (gps 008, orientation Sud).

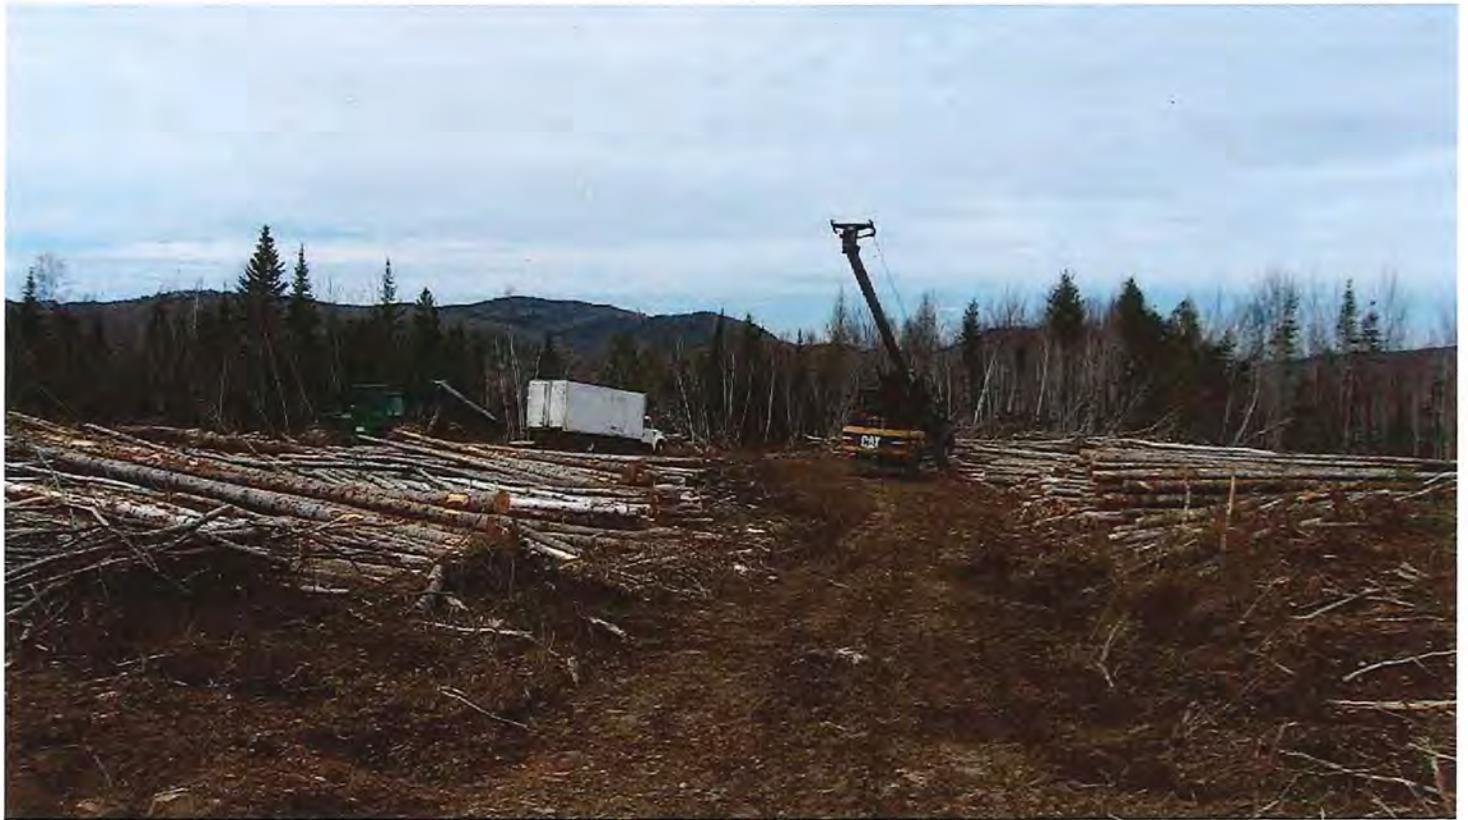
238\_0235.JPG

Image 7. Présence de machinerie et de bois coupé et empilé situé tout près du remblai (gps 010 et 011, orientation Sud).

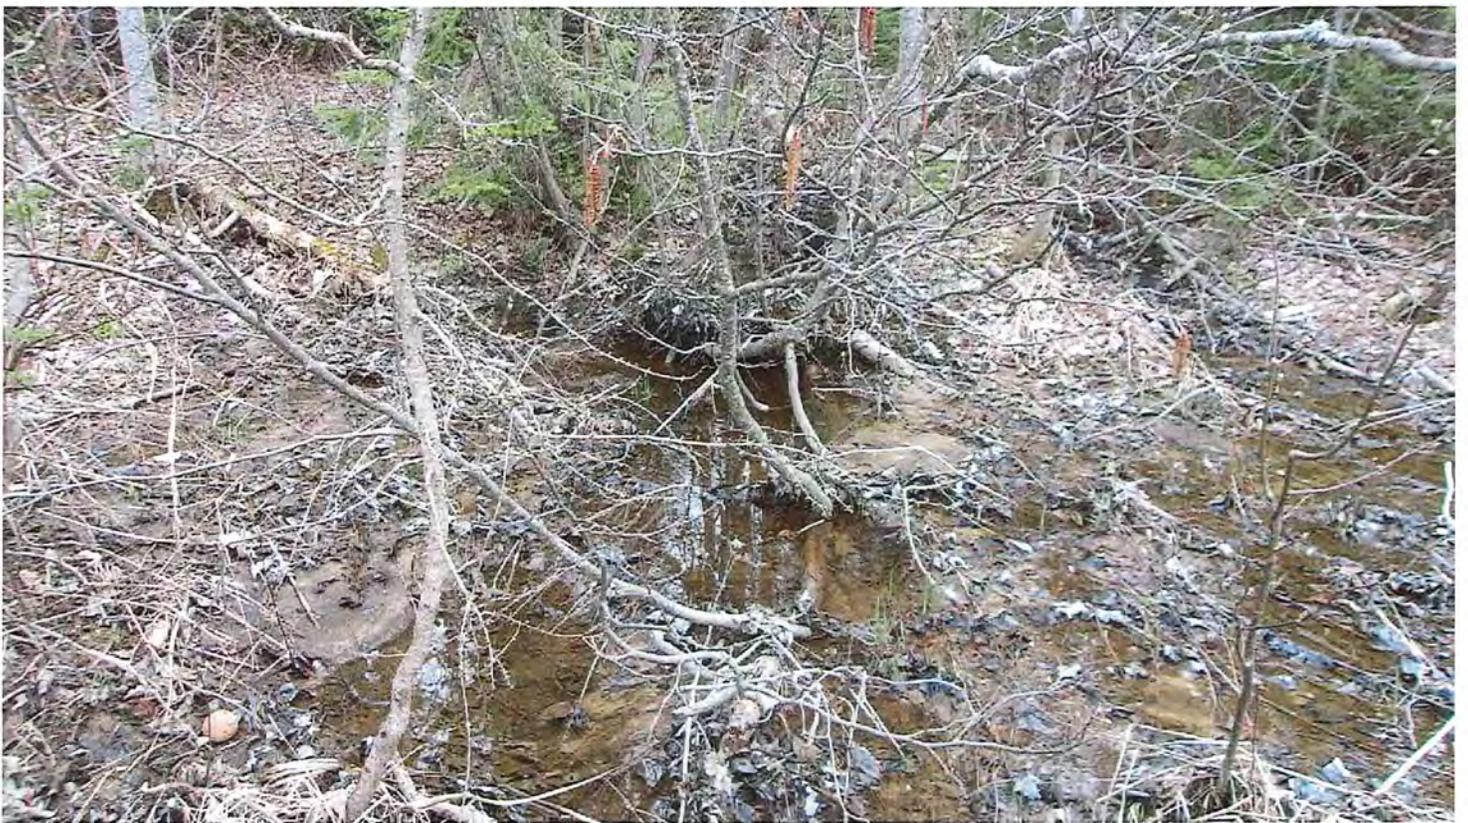
238\_0239.JPG

Image 8. Embouchure du cours d'eau qui se déverse dans le lac, présence de sédiments (gps 012, orientation Sud).

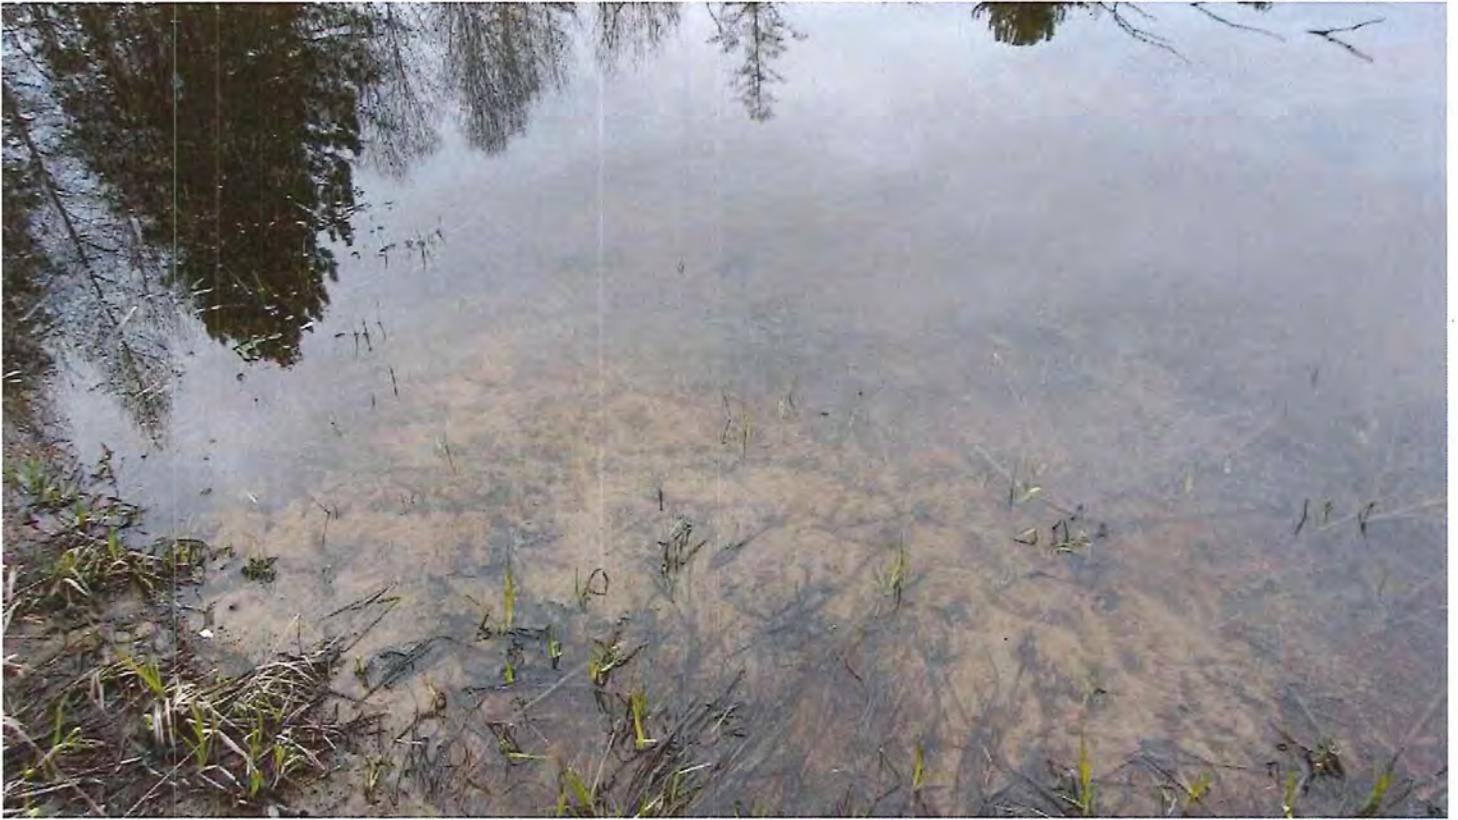
238\_0242.JPG

Image 9. Présence de sédiments dans le lac, à l'embouchure du cours d'eau (gps 012, orientation Nord)

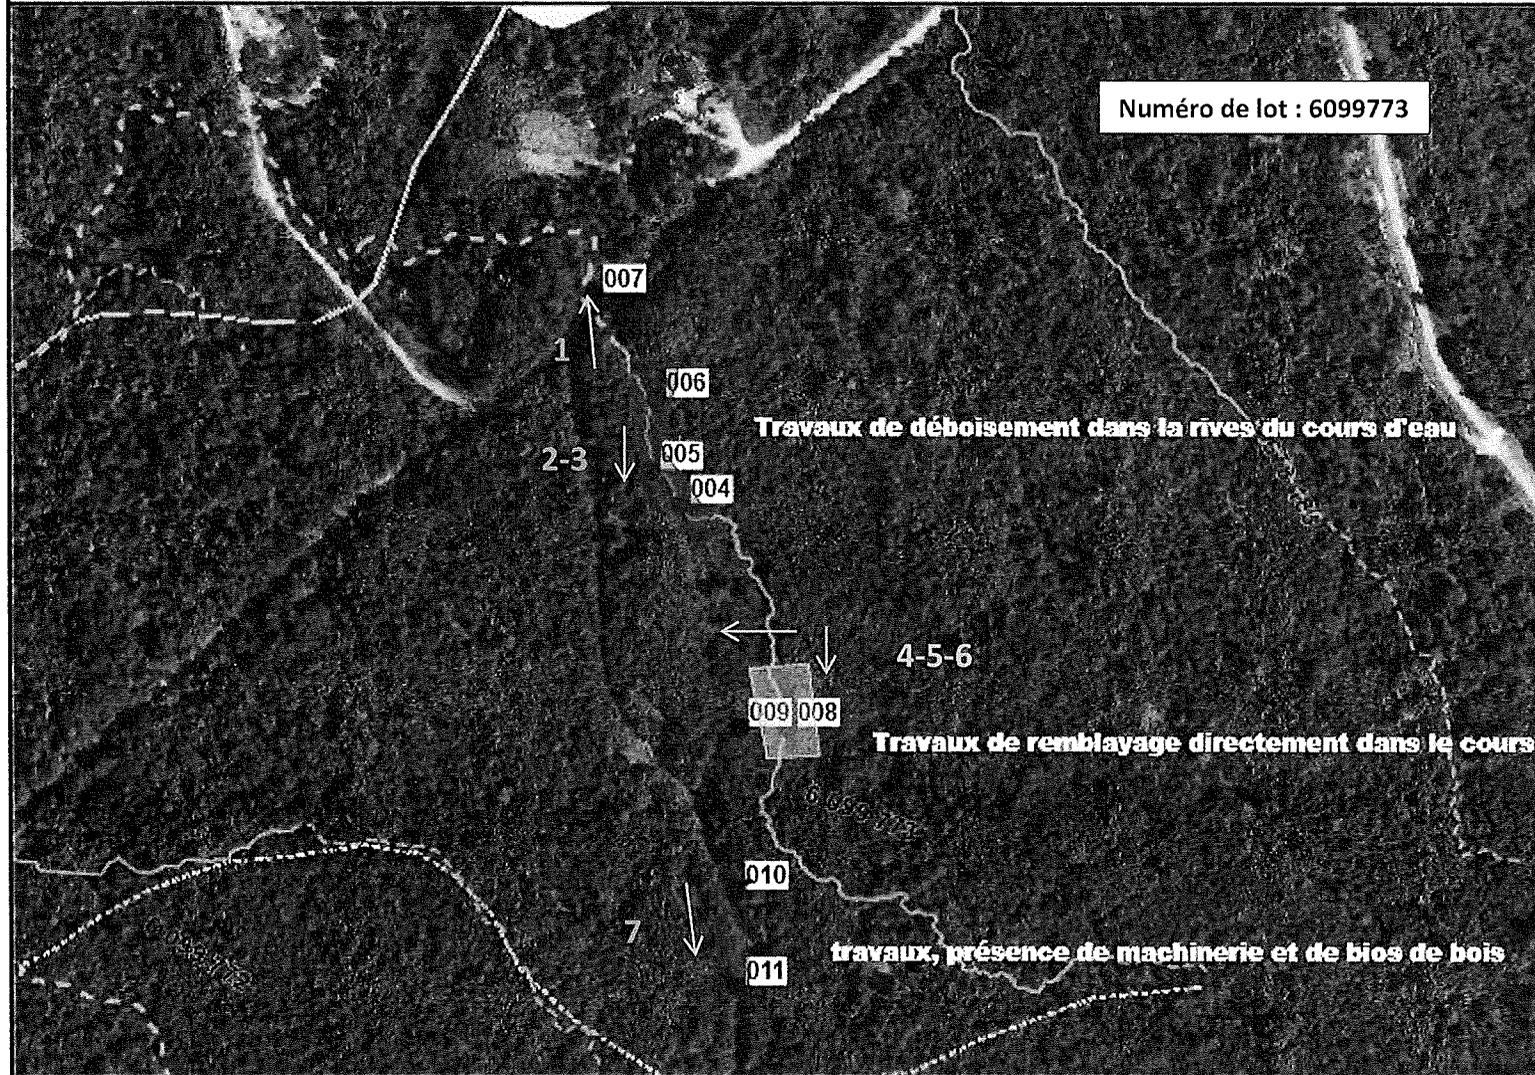
Croquis 1. Zone de déboisement et de remblayage – Gestion Pomerleau Inc, Saint-Côme, 2021-04-29

- Le Lidar des lits d'écoulement potentiels appuie la présence d'un cours d'eau qui concorde avec les points GPS recueillis. (annexe 1)
- Le 2021-04-29 je reporte mes points GPS dans l'Atlas géomatique; je confirme que les travaux sont situés sur le lot # 6 099 773. (annexe 1)

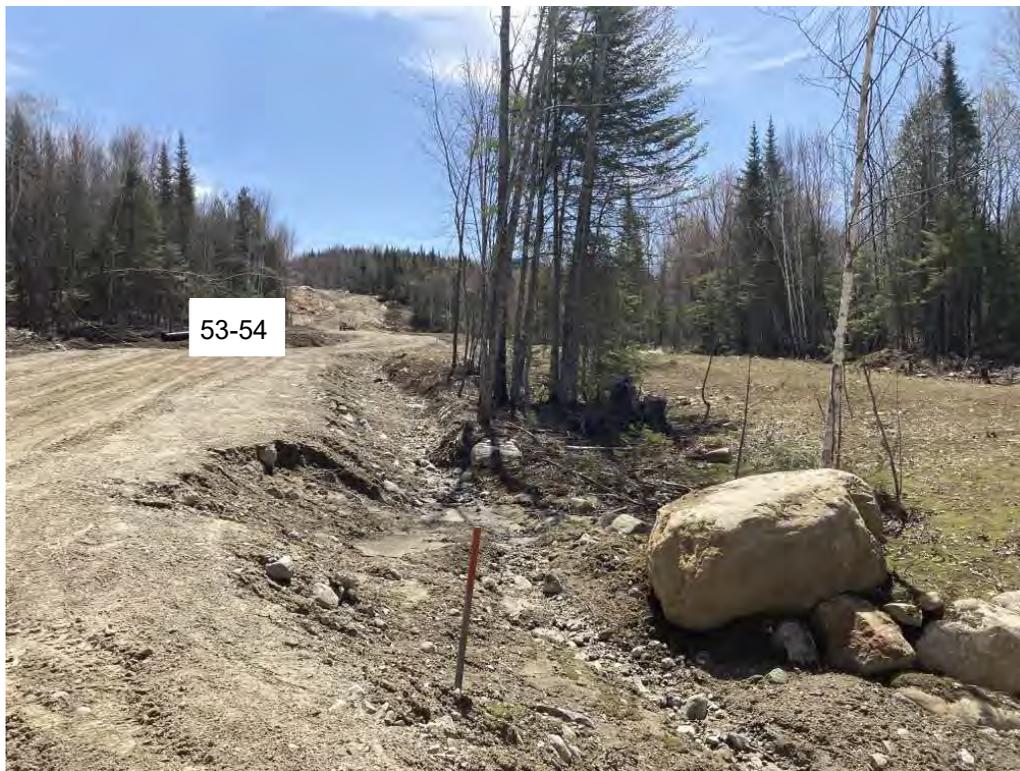
IMG\_1356.JPG

Image 1. Tout près de la rue des Pommiers, j'observe le chemin récemment construit situé dans une pente. Des fossés longent le chemin pour ensuite se déverser dans le fossé de la rue des Pommiers. GPS 162, orientation sud-est.

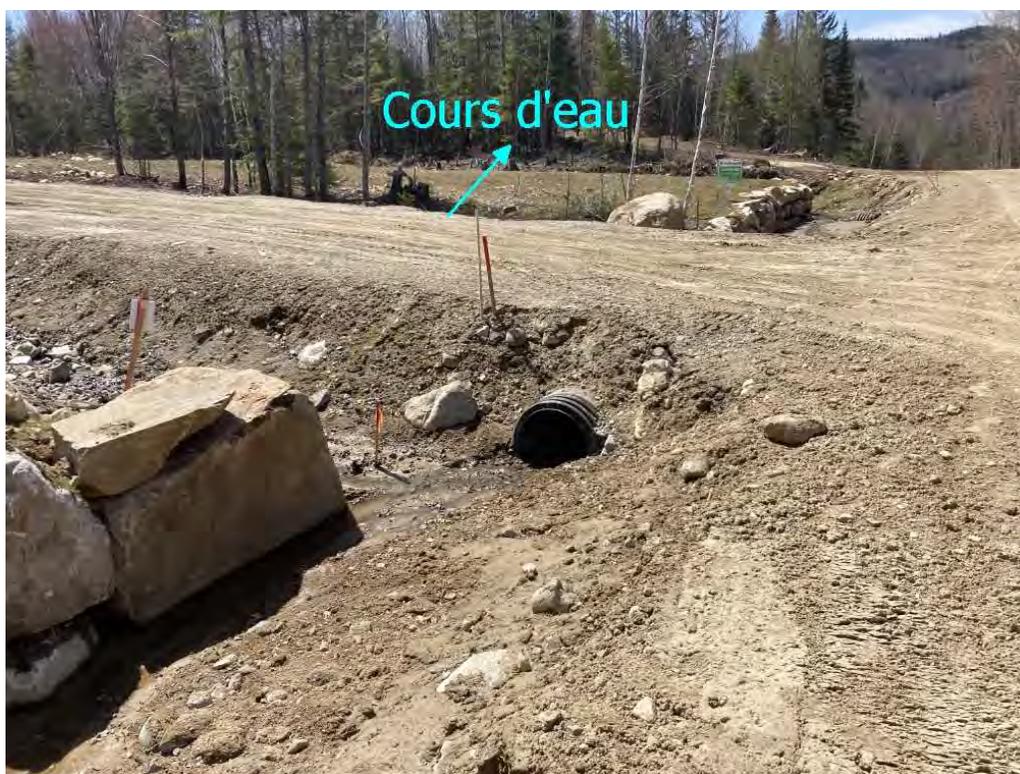
IMG\_1334.JPG

Image 2. Je constate que le chemin qui avait été aménagé dans la rive et le littoral du cours d'eau, qui est parallèle au chemin, a été déplacé, à une distance d'environ 20m à partir du littoral du cours d'eau. GPS 160, orientation sud-ouest.

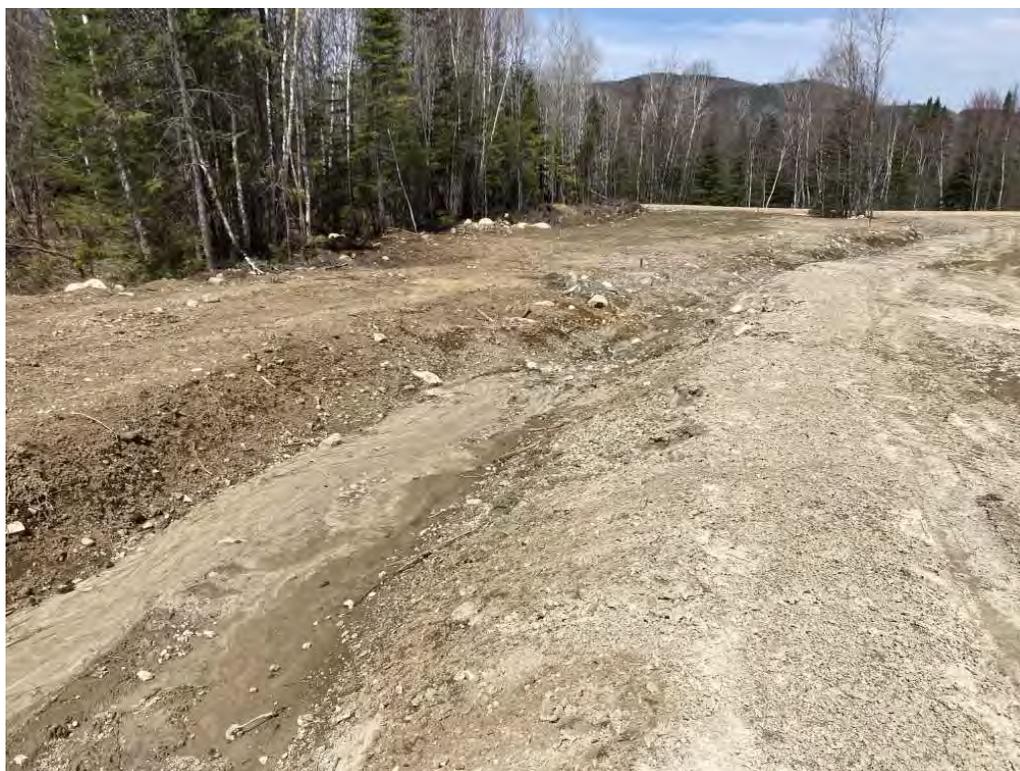
IMG\_1309.JPG

Image 3. Présence de fossés de chaque côté du chemin. Les sédiments observés dans le fossé plus bas sont de mêmes type que ceux observés dans le fossé. GPS 127, orientation nord-ouest.

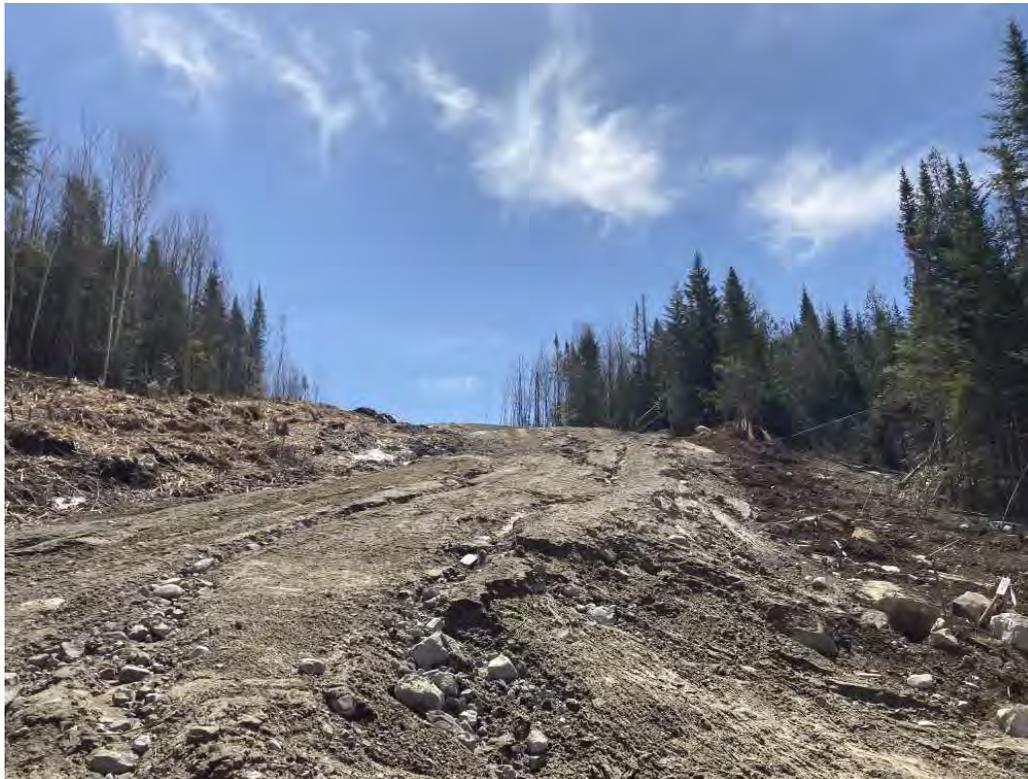
IMG\_1306.JPG

Image 4. Le chemin construit se situe dans une forte pente. GPS 126, orientation sud-est.

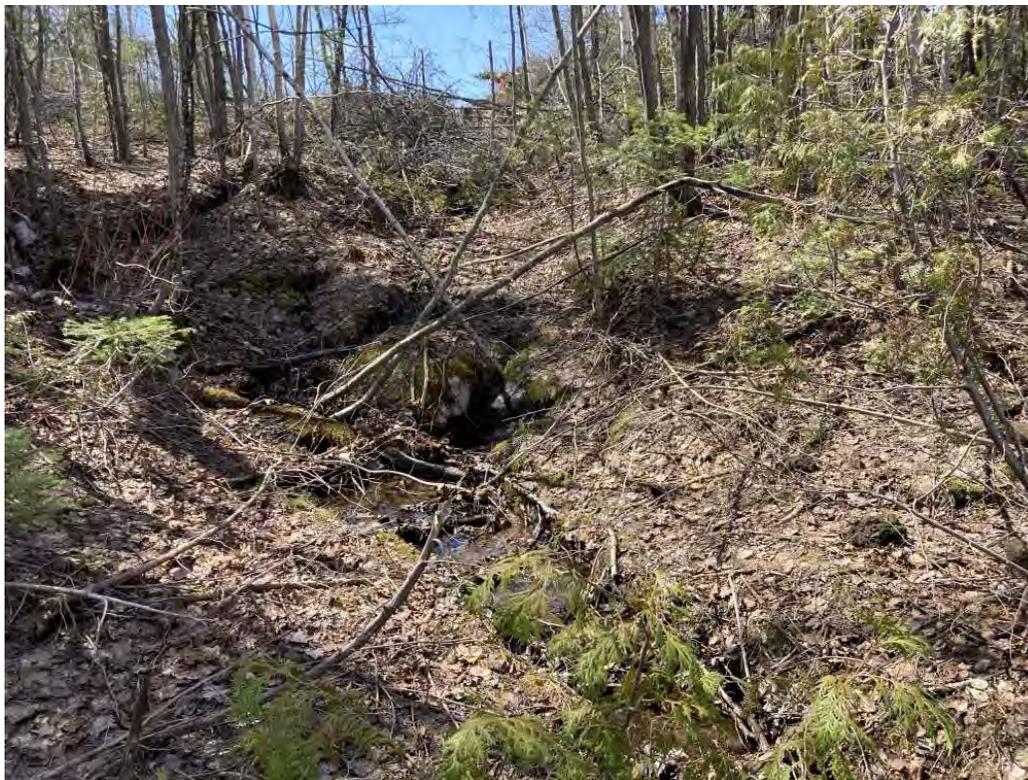
IMG\_1301.JPG

Image 5. Je me dirige vers le sud afin de vérifier si les travaux correctifs ont été apportés concernant les travaux de remblayage dans un cours d'eau sans installation de ponceau. GPS 123, orientation sud.

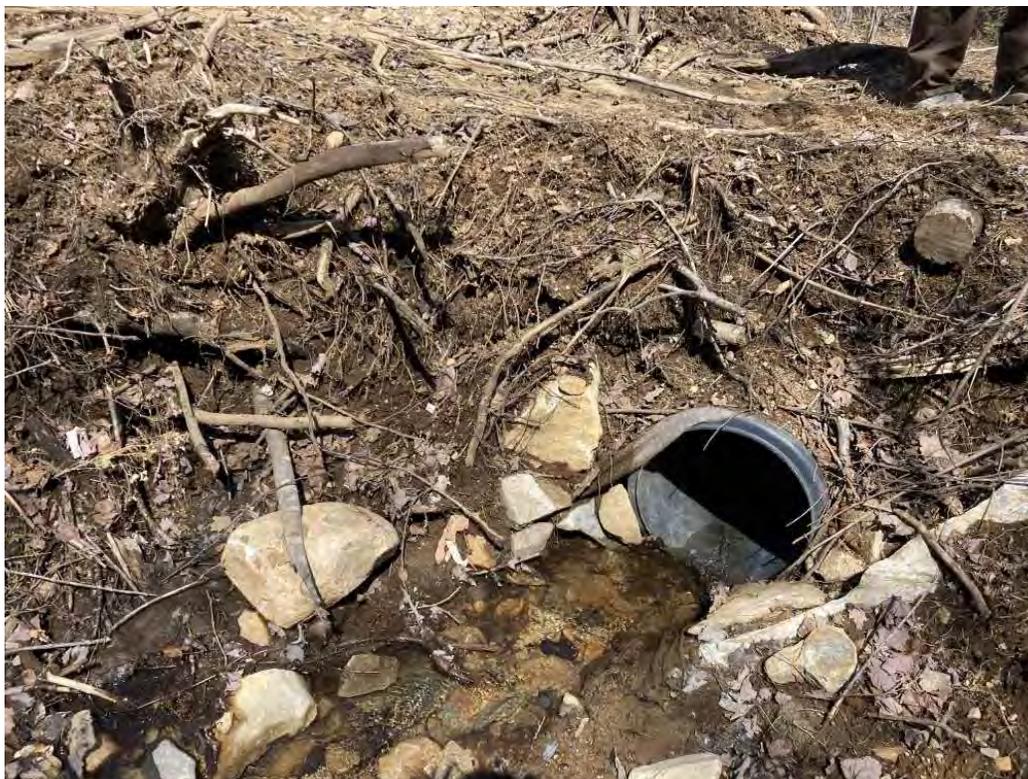
IMG\_1300.JPG

Image 6. Lors de mon inspection je constate qu'un ponceau d'environ 40cm de diamètre a été installé dans le cours d'eau sous le chemin forestier. GPS 123, orientation nord.

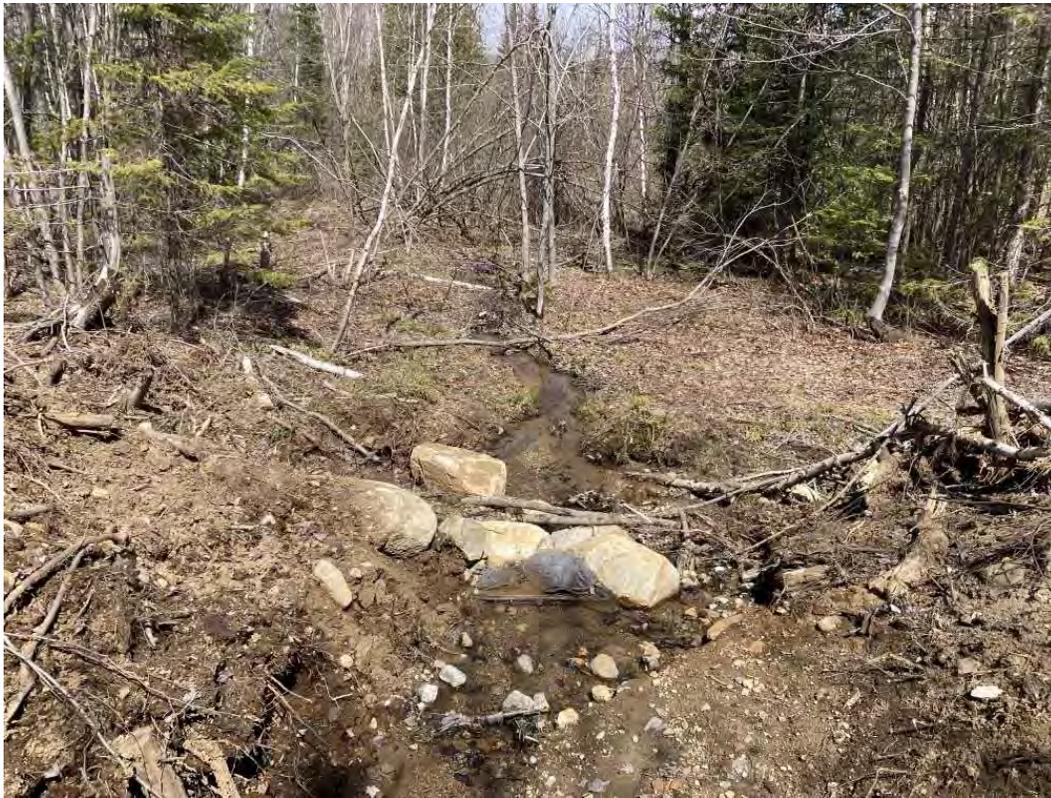
IMG\_1302.JPG

Image 7. J'observe des sédiments accumulés près du ponceau du côté nord du cours d'eau. GPS 123, orientation nord.

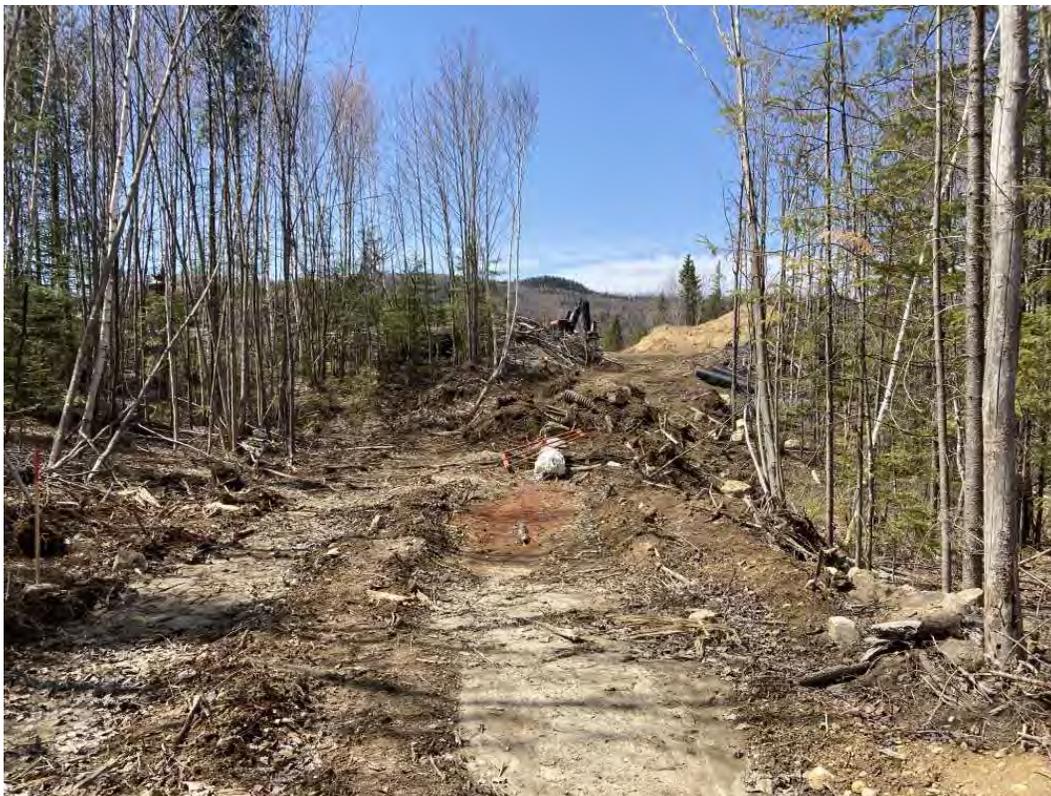
IMG\_1304.JPG

Image 8. Vue du chemin construit sur le cours d'eau pour faire passer la machinerie. GPS 126, orientation sud-ouest.

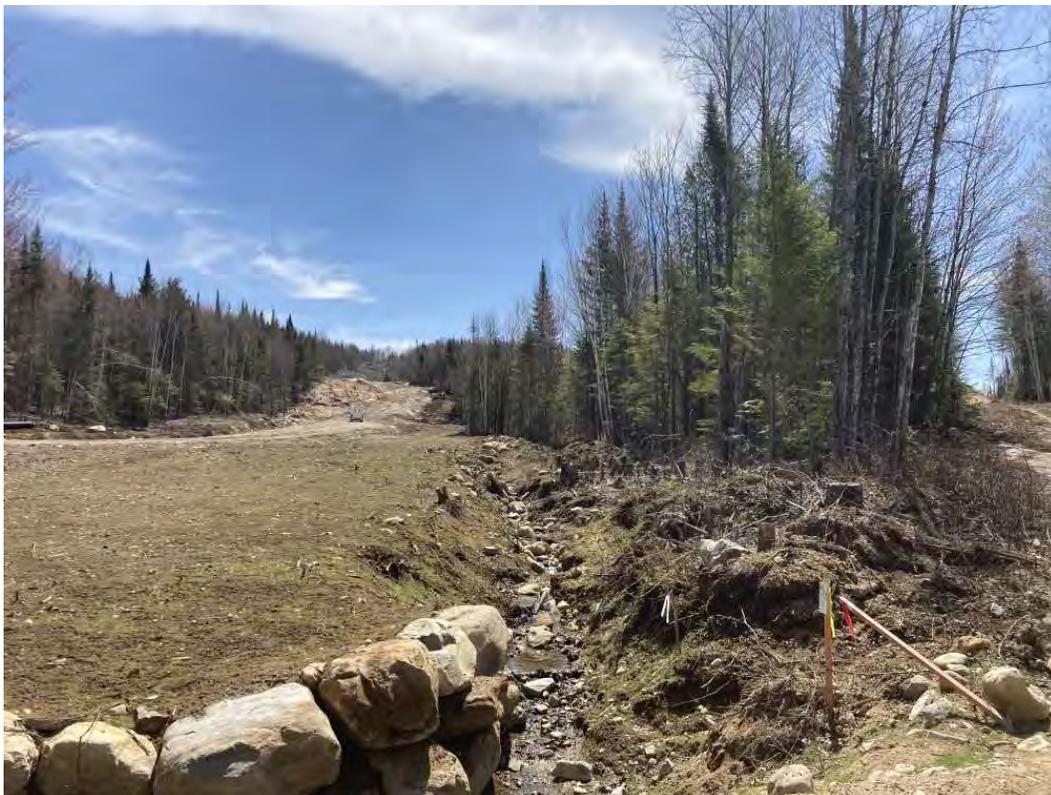
IMG\_1353.JPG

Image 9. J'observe de l'ensemencement hydraulique dans la rive du cours d'eau qui avait été déboisé au printemps 2021. GPS 164, orientation sud-est.

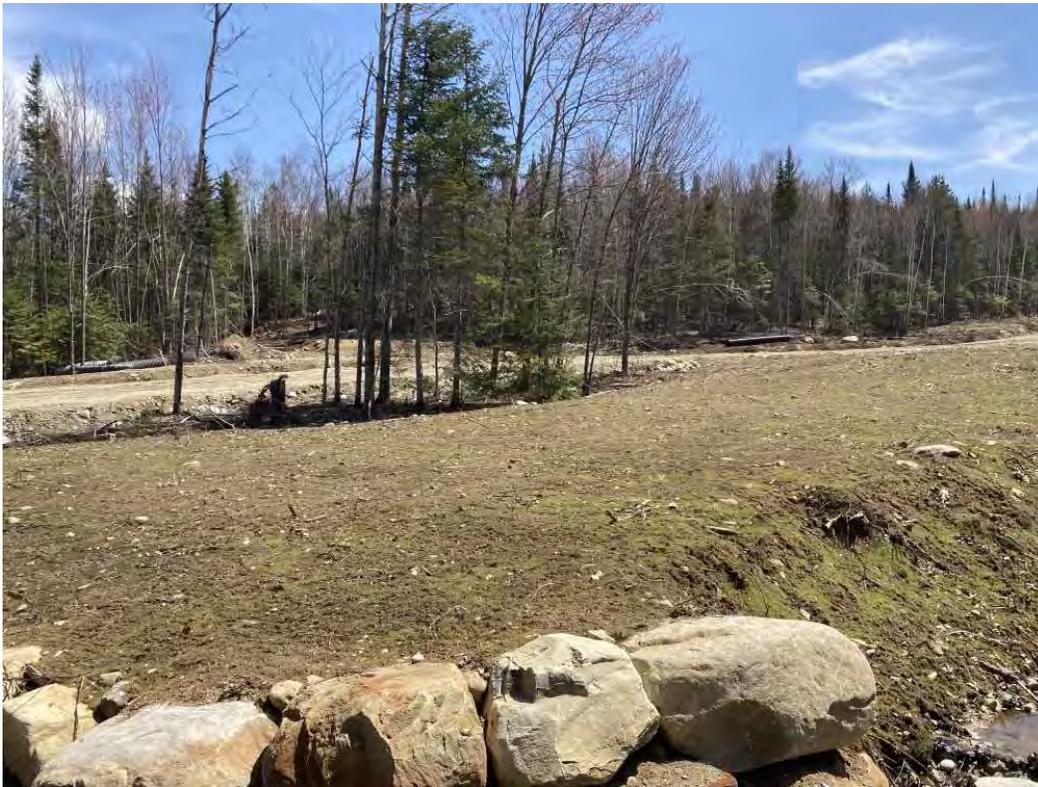
IMG\_1351.JPG

Image 10. Travaux correctifs effectués (sauf la plantation qui aura lieu en été 2022, des photos seront envoyées lorsque la plantation sera finalisée). GPS 164, orientation sud-est.

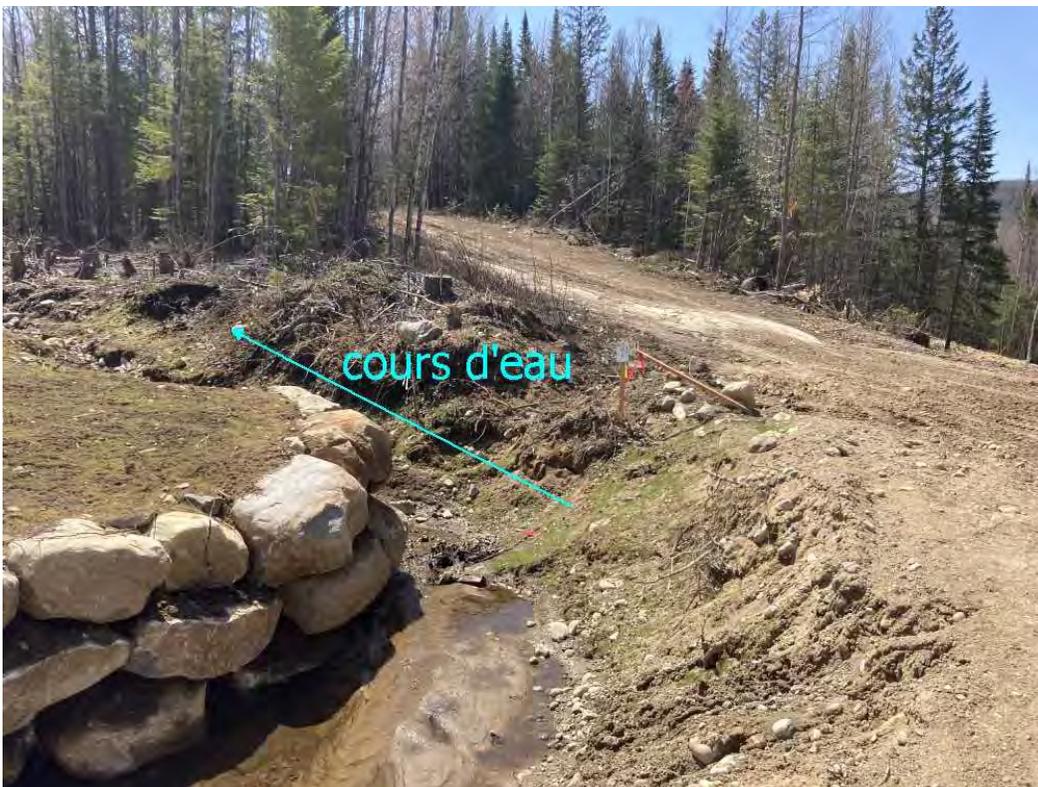
IMG\_1341.JPG

Image 11. Présence de sédiments dans le fossé qui longe la rue des Pommiers, le cours d'eau se déverse dans le fossé. GPS 163, orientation sud-ouest.

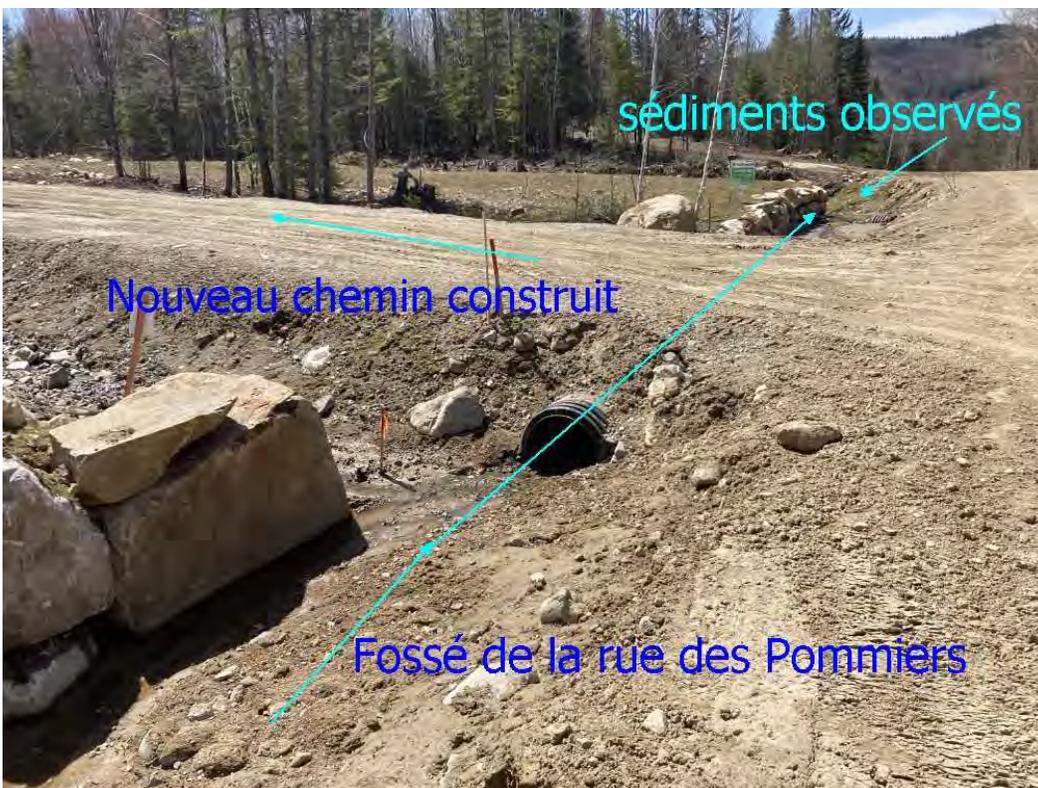
IMG\_1334.JPG

Image 12. Vue d'ensemble des fossés, nouveau chemin et rue des Pommiers. GPS 160, orientation sud-ouest.

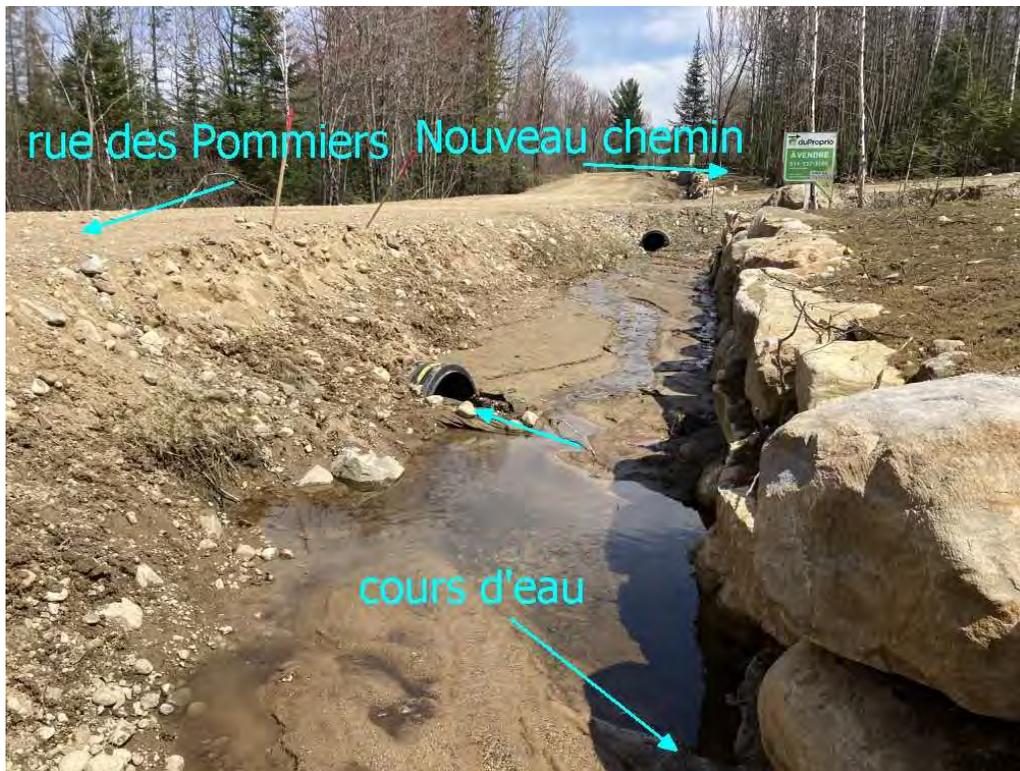
IMG\_1349.JPG

Image 13. Le cours d'eau se déverse dans le fossé qui longe la rue des Pommiers pour ensuite passer dans un ponceau qui passe sous la rue des pommiers et se déverse dans une zone boisée et se déverse dans le lac. GPS 164, orientation nord-est.

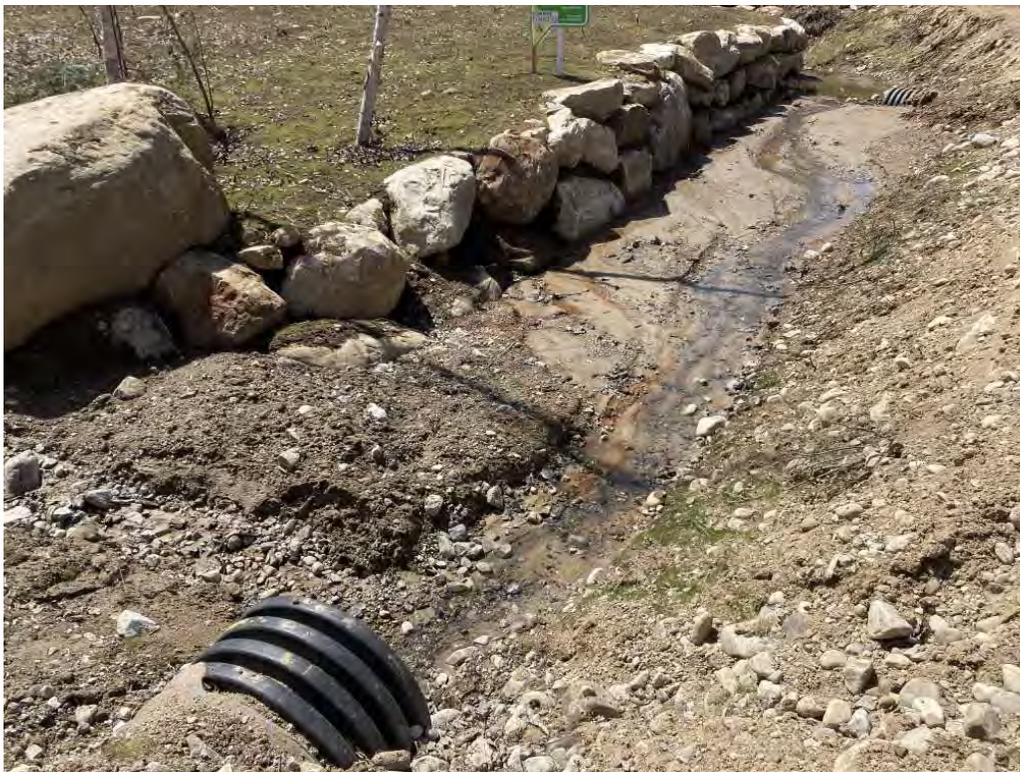
IMG\_1337.JPG

Image 14. Dans le fossé, je constate la présence d'une grande quantité de sédiments provenant du fossé qui longe le nouveau chemin en pente construit par Gestion Pomerleau Inc. GPS 161, orientation sud-ouest.
