Objet : Demande d'accès n°2022-07-010 – Lettre de réponse

**1 Identification**

N° de demande : 200756819	Type de demande : Plainte à caractère environnemental
Objet de la demande : H-PL / Saint-Côme / Gestion Pomerleau Vérifier le bien-fondé de la plainte concernant des travaux en cours d'eau

N° d'intervention : 301526516	Type d'intervention : Inspection
N° de gestion doc. : 7430-14-01-12086-01	N° de document : 402022779
But de l'intervention : H-PL / Saint-Côme / Gestion Pomerleau Vérifier le bien-fondé de la plainte concernant des travaux en cours d'eau

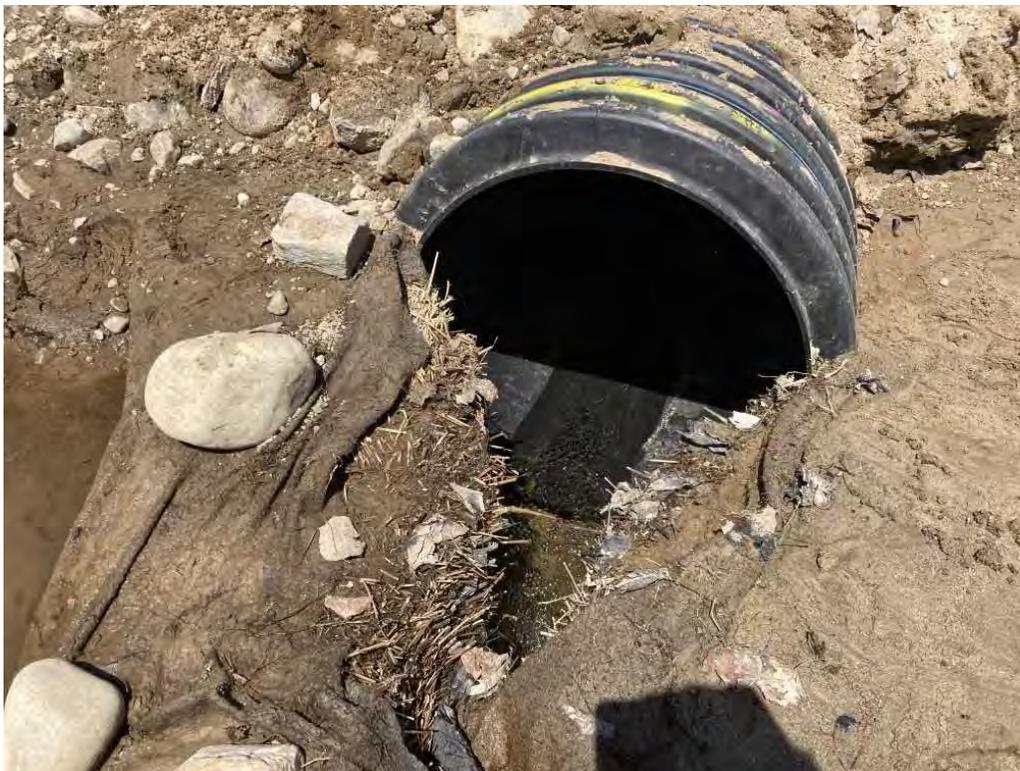
IMG\_1343.JPG

Image 15. Les sédiments on presque recouvert le ponceau au complet (le cours d'eau se déverse dans ce ponceau qui passe sous la rue des Pommiers). Je constate la présence d'une membrane géotextile et du foin. GPS 163, orientation N/A.

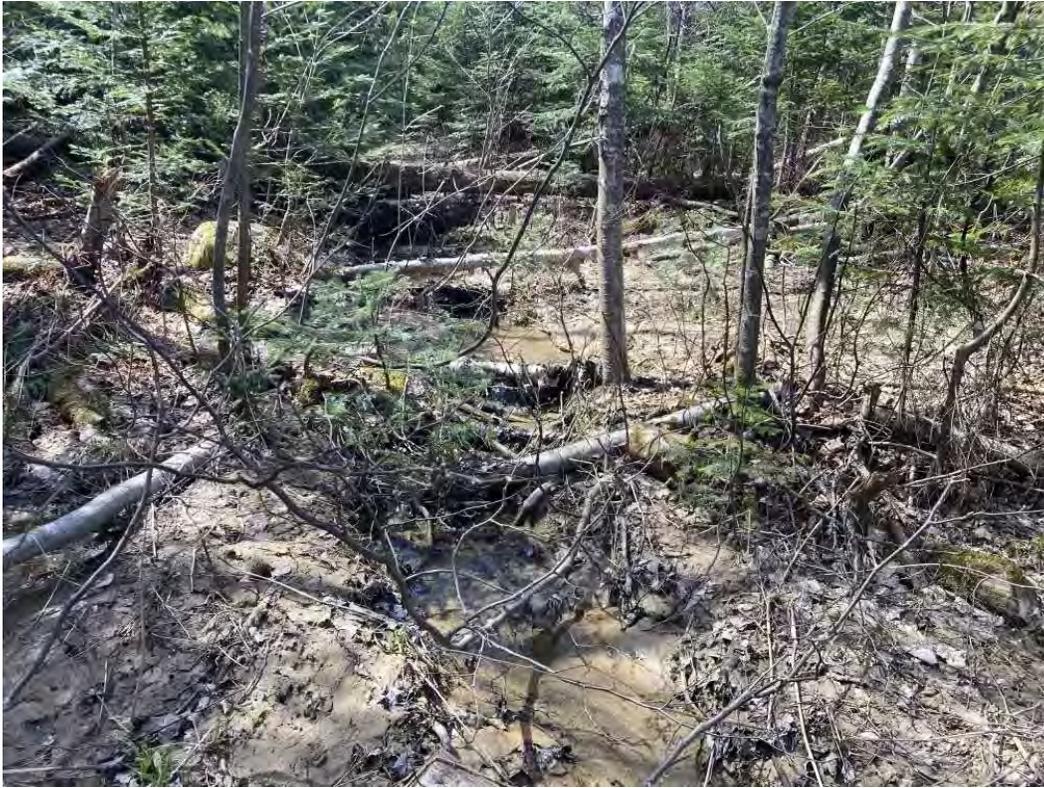
IMG\_1311.JPG

Image 16. À la jonction du cours d'eau qui se déverse dans le lac (la charge du lac), et je constate la présence d'une importante quantité de sédiments. GPS 149, orientation sud.

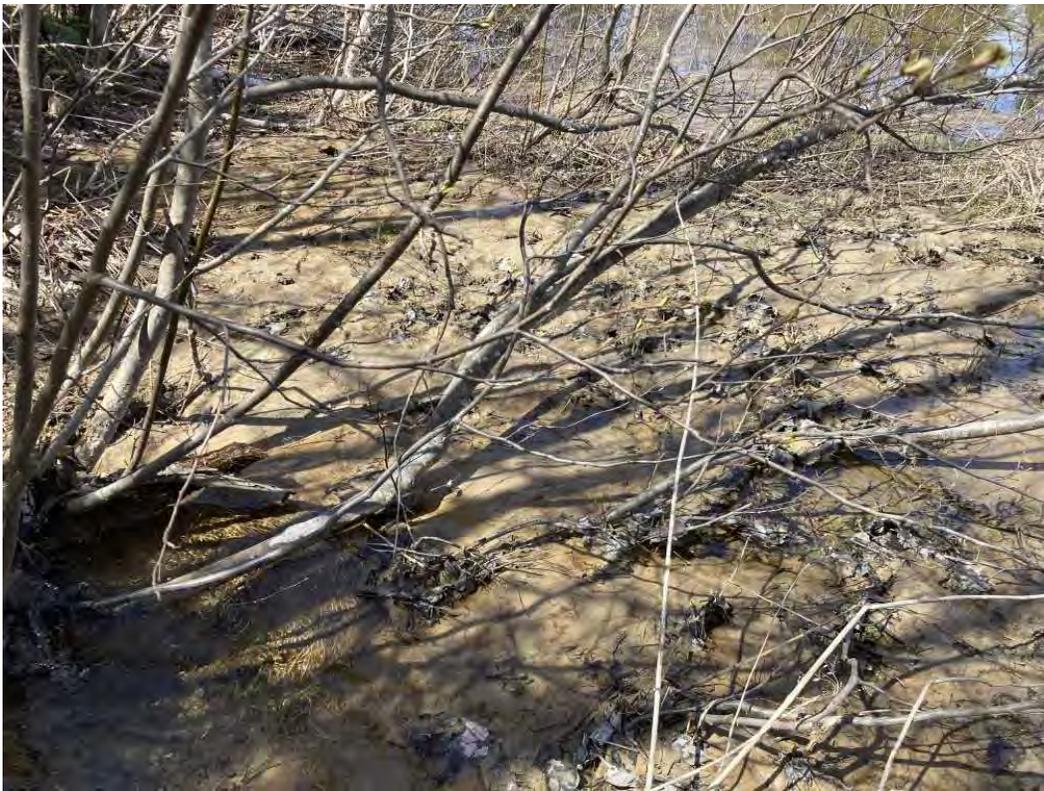
IMG\_1316.JPG

Image 17. La base des arbustes est ensevelie par les sédiments. GPS 151, orientation nord.

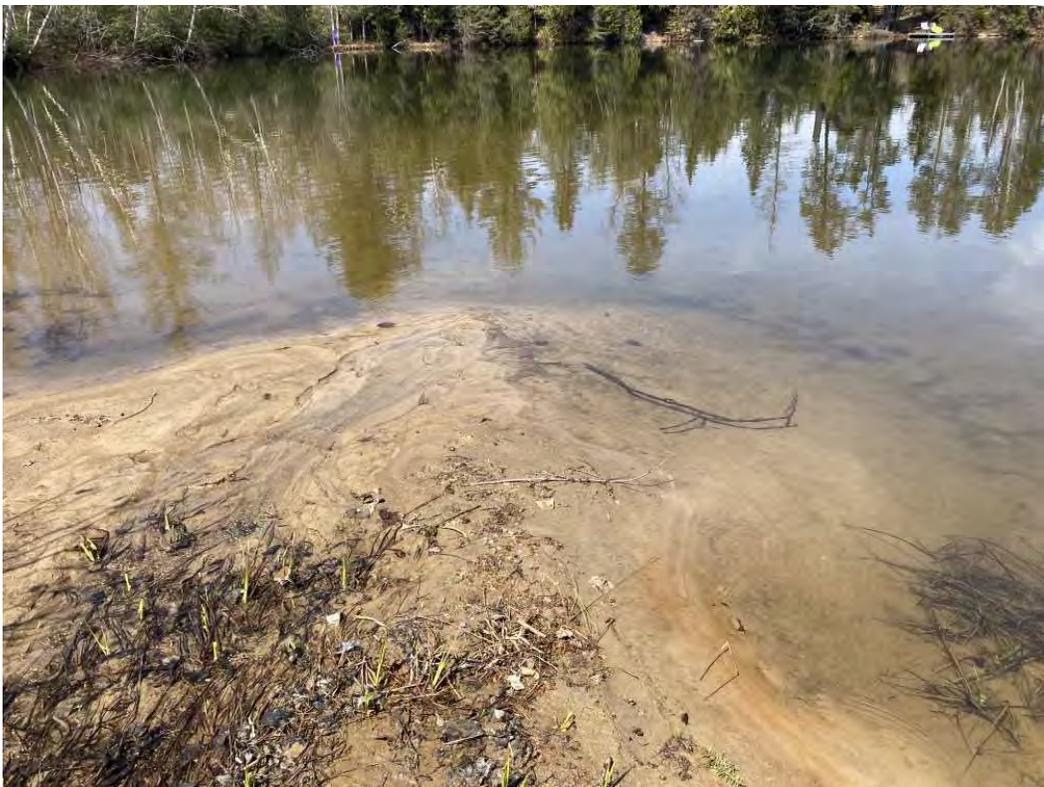
IMG\_1318.JPG

Image 18. J'observe un delta de sédiments au bord du lac. GPS 150, orientation nord.

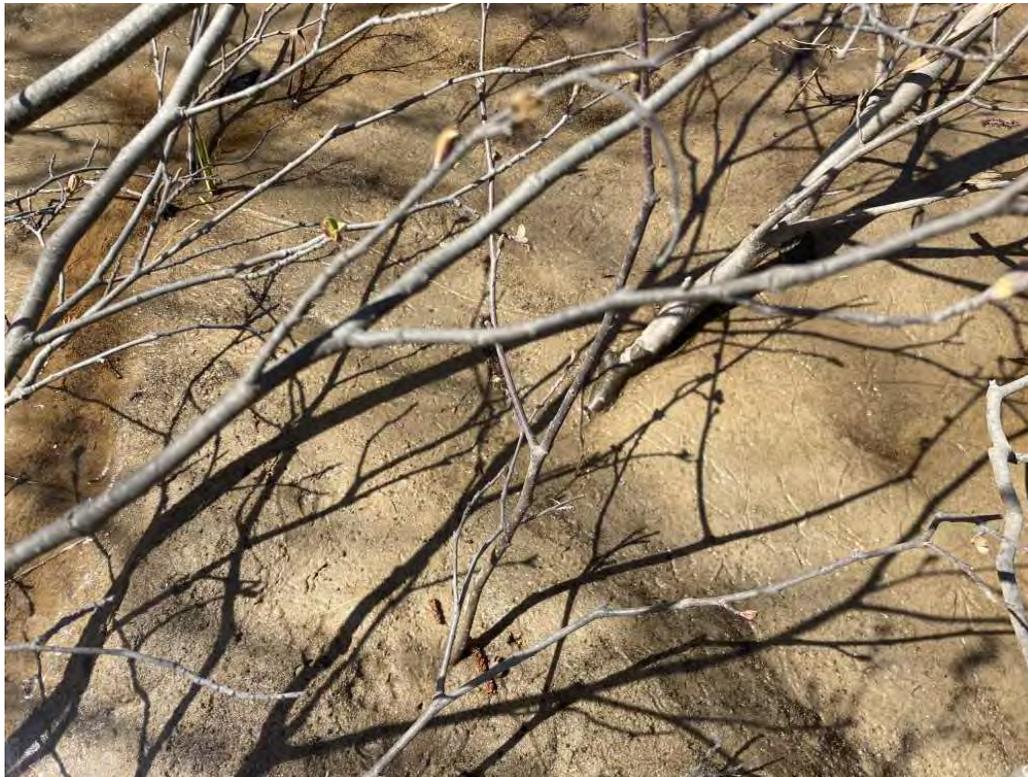
IMG\_1320.JPG

Image 19. La base des branches des arbustes ensevelies par les sédiments. GPS 153, orientation N/A.

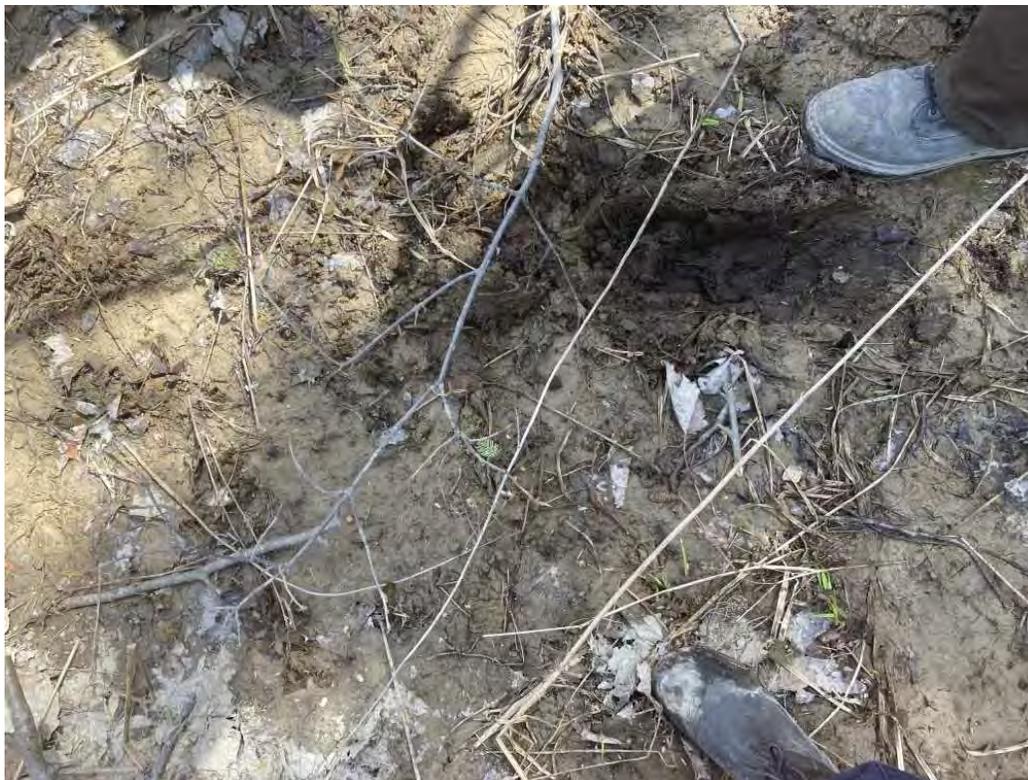
IMG\_1314.JPG

Image 20. Il est possible d'observer en creusant un peu dans le sol les feuilles mortes de l'automne dernier provenant des arbustes sous les sédiments composés principalement de sable. GPS 148, orientation N/A.

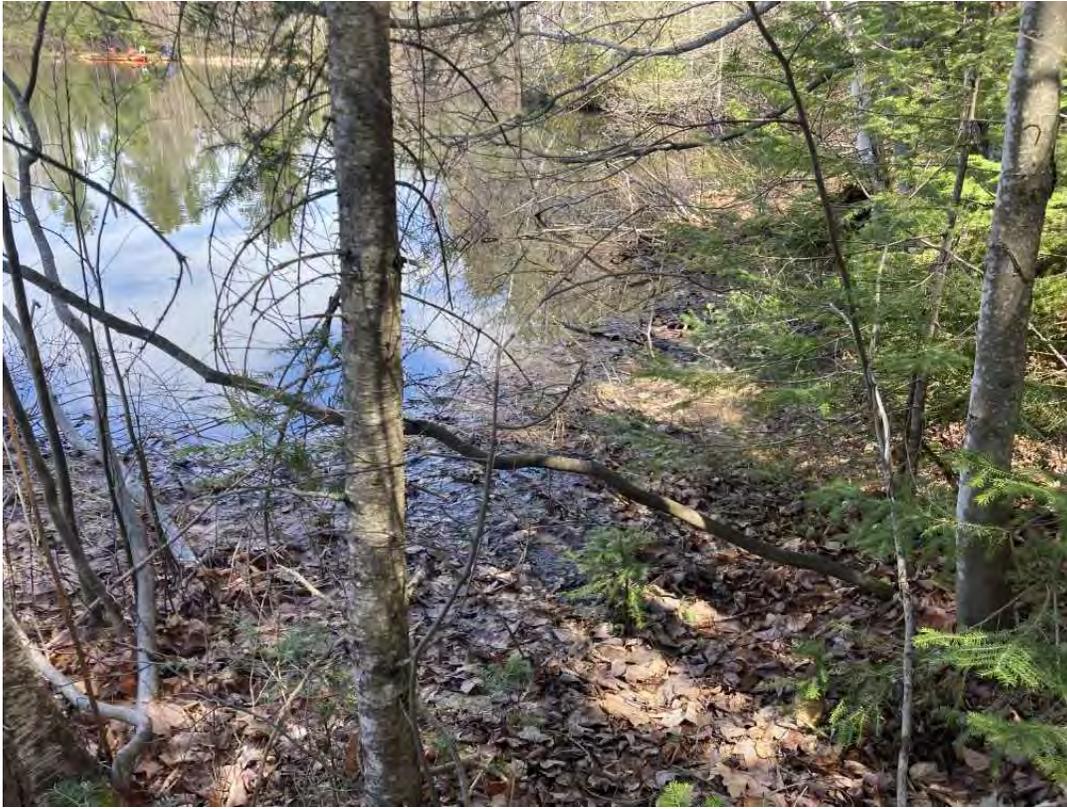
IMG\_1325.JPG

Image 22. Présence de feuilles mortes et absence de sédiments et de delta de sable dans le deuxième cours d'eau observé. Il est possible de conclure que les sédiments ne proviennent pas du fossé de la rue des Pommiers. GPS 154, orientation nord-ouest

13	Description de l'intervention
	<p><u>déplacé.</u> (Photo 21 et 22)</p> <p><b>Autres informations recueillies :</b>            À mon arrivée pour l'inspection, je rencontre 53-54 . Par la suite nous nous dirigeons sur le lieu des travaux où se situent le cours d'eau et le chemin récemment construit, par hasard nous croisons les deux administrateurs et actionnaires de Gestion Pomerleau Inc. Voici les informations recueillies :</p> <ul style="list-style-type: none"> <li>• Les deux administrateurs et actionnaires de Gestion Pomerleau Inc. affirment que les sédiments proviennent du fossé qui longe la rue des Pommiers construite par la ville il y a plusieurs années <u>(chemin construit entre 2015 et 2016)</u></li> <li>• <u>Pourtant la rue des Pommiers construite par la ville est sur un terrain plat et existe depuis plusieurs années, tandis que le chemin construit par les administrateurs et actionnaires de Gestion Pomerleau Inc. est récent et se situe dans une forte pente, deux grands fossés longent leur chemin;</u></li> <li>• Les deux administrateurs et actionnaires de Gestion Pomerleau Inc. affirme qu'ils souhaitent effectuer des travaux d'encochement dans les fossés qui longent le nouveau chemin qu'ils ont construit. Ils veulent faire les travaux d'encochement dès qu'ils auront des nouvelles de l'entreprise qu'ils ont engagée pour faire ces travaux;</li> <li>• Je lui demande la raison pour laquelle les travaux d'encochement dans les fossés n'ont pas été effectués en automne 2021 avant l'arrivée du printemps 2022, ils affirment que c'est à cause du covid 19.</li> </ul>

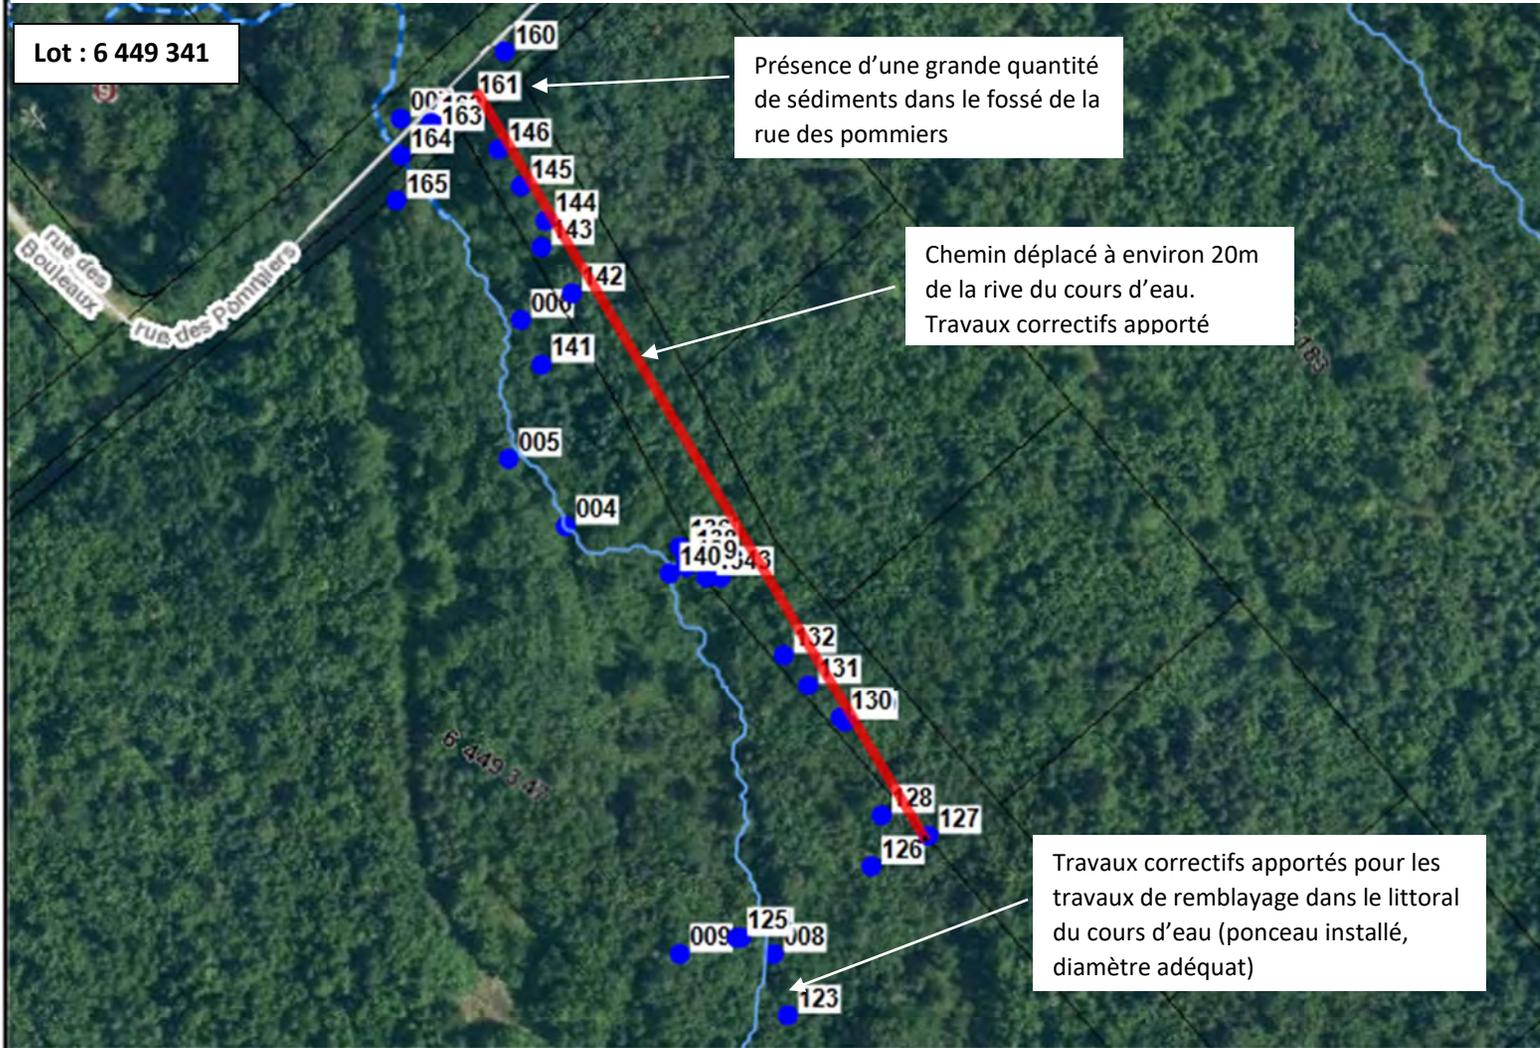
Ponceau ensevelis par les sédiments

Nouveau chemin construit en pente et ses deux fossés qui longe le chemin. L'eau provenant des fossés passe par un ponceau qui se déverse dans le fossé de la rue des Pommiers
