RAPPORT D'INSPECTION

| 1.1 Demande | | <input type="checkbox"/> SO |
|--|---|---|
| Objet de la demande : Il y aurait un amas de MRF entreposé trop près d'un fossé et il y a éboulement de matières dans celui-ci | | |

| 1.2 Intervention | |
|---|---|
| N° d'intervention : 301481909 | Type d'intervention : Inspection |

| 2 Lieu concerné par l'intervention | | ↓↑ - + |
|---|---|---|
| | Localisation du lieu : Adresse du lieu : 901, rang 9 Saint-Félix-de-Kingsey (Québec) J0B 2T0 | |

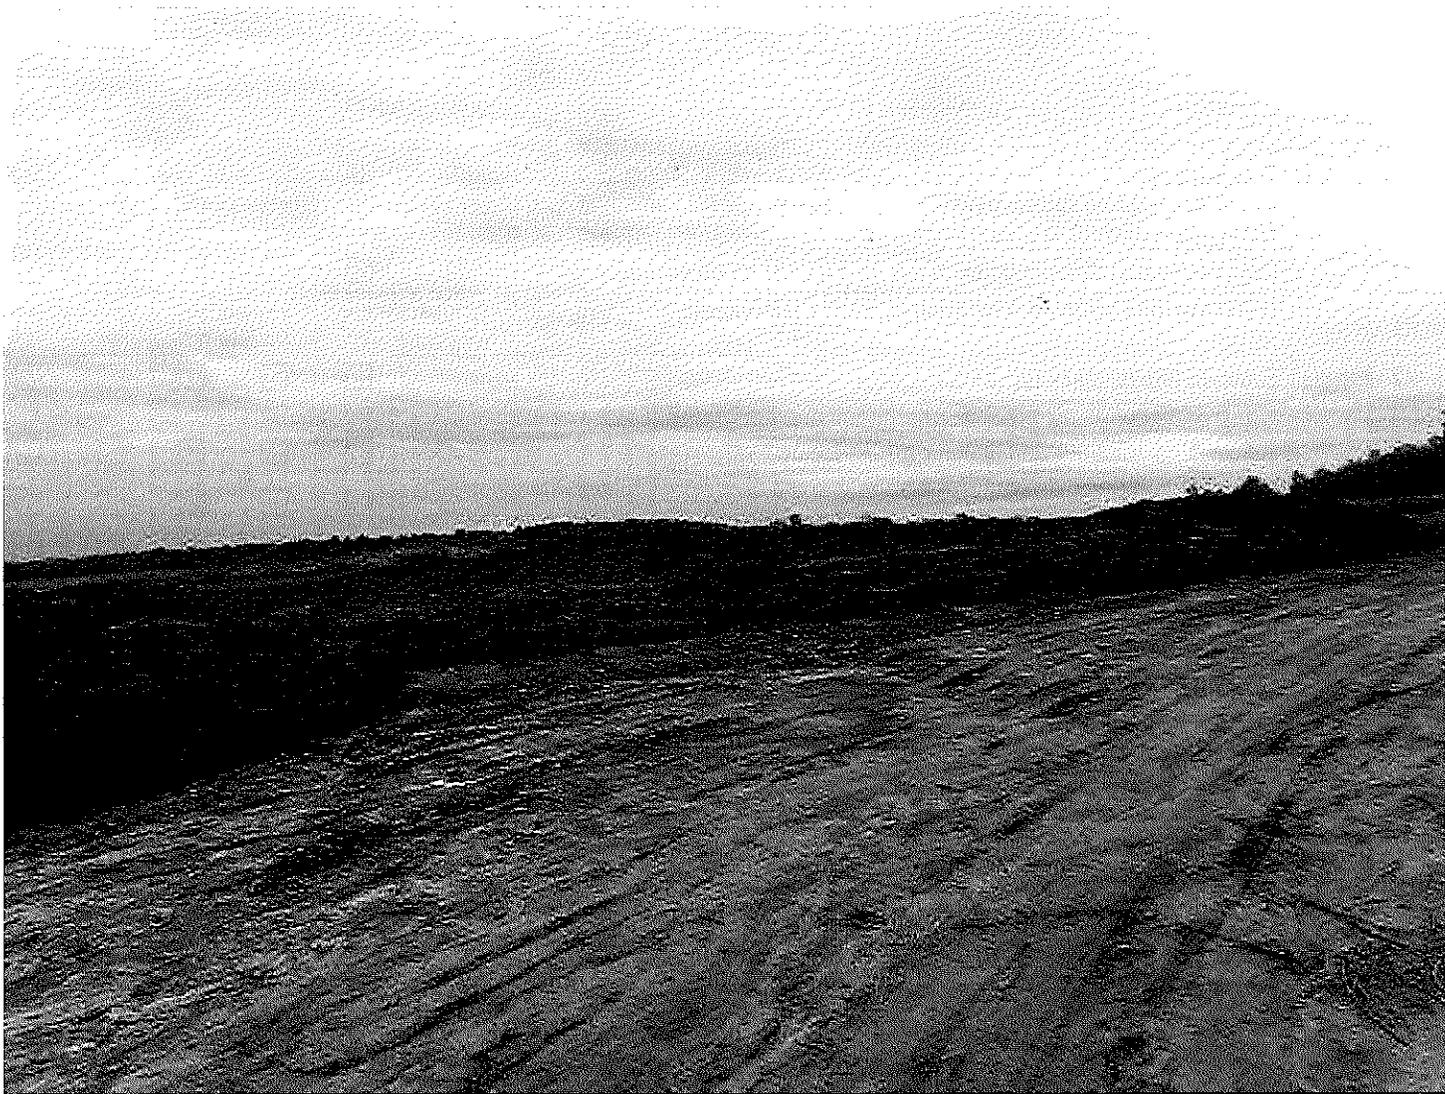
DSCF2287.jpg

| <p>À 10 heures 30 : J'arrive sur le lieu de l'évènement sur le lot 6 347 411. Sur place, je ne rencontre personne.</p> <p>Je constate la présence d'un amas de biosolides municipaux aménagés dans un champ de soya (voir photos 2287 et 2288).</p> <p>Coordonnées GPS de l'amas sont 18 T 0715464-5072193.</p> <p>Je constate de vieilles traces d'écoulement de l'eau de l'amas vers le fossé du chemin de la Rivière. Les traces d'écoulement sont de couleur foncée.</p> <p>Je constate une absence d'eau dans le fossé (voir photo 2289 et 2291). Je constate une absence de traces foncées dans le fossé (voir photo 2289).</p> <p>Après je mesure la distance entre l'amas et le fossé. Je constate que l'amas est situé à plus de 15 mètres du fossé de la route, soit 23 mètres.</p> <p>Je constate la présence d'une affiche d'information sur le chemin d'accès (voir photo # 2292). Sur cette affiche, je lis le nom de M. M. Juan Maria Chiabrera, agronome.</p> <p>À la suite de ses constats, je téléphone M. Juan Maria Chiabrera, agronome. Il me confirme que l'amas de biosolides municipaux appartient à Déneigement Patrick Guilmain inc. Il m'annonce que les biosolides sont générés par la ville de Drummondville et les classes de qualité du matériel sont C2-P2-O2-E2.</p> <p>Je téléphone M. Guilmain pour lui demander de prendre des mesures pour empêcher l'eau de l'amas d'atteindre le fossé mais en vain.</p> <p>Je téléphone à nouveau l'agronome pour lui dire que je suis incapable de joindre M. Guilmain. Je lui demande de prendre des mesures pour empêcher l'eau de l'amas d'atteindre le fossé. Il s'engage à :</p> <ul style="list-style-type: none"> - pousser l'amas plus loin, - puis d'installer une berne filtrante. <p>Je quitte le lieu à 11 heures 45.</p> <p>Les éléments visés lors de la présente inspection, les informations qui m'ont été transmises ainsi que les observations réalisées sont décrits dans les différentes sections de la grille annexée à ce rapport.</p> | | |

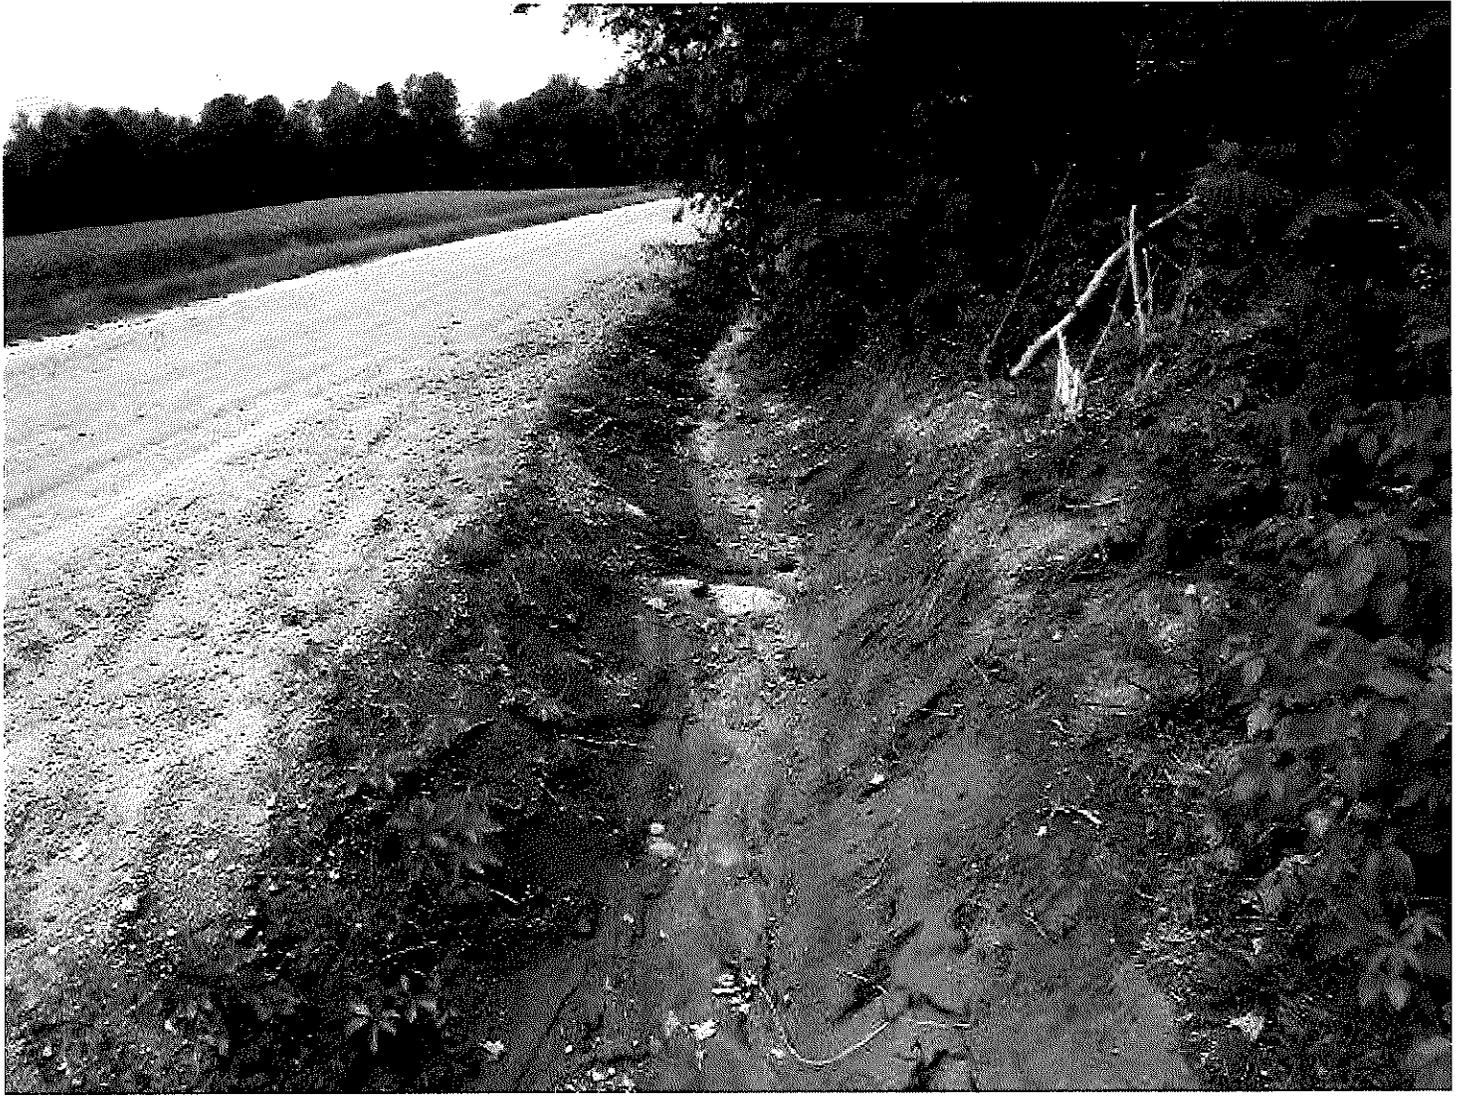
DSCF2289.jpg (Fossé du Chemin de la Rivière)
