RAPPORT D'INSPECTION

N/RÉFÉRENCE: P-7610-13-01238-03

- . DATE D'INSPECTION: 04-03-19
- . INSPECTEUR: **Marie Hélène Frigon**
- . LIEU INSPECTÉ: **Aqua Rehab et M.S.C. Réhabilitation**
2145 Michelin,
Laval, P.Q. 5B8
- . PERSONNES RENCONTRÉES:
NOM/FONCTION TÉLÉPHONE:
M. 53-54 maître spécialiste en réhabilitation (450) 687-5610
De la compagnie M.S.C. RÉHABILITATION FAX : (450) 687-5780
M 53-54 gestionnaire des services aux opérations (450) 687-3472
De la compagnie AQUA REHAB FAX :(450) 687-4570
- . BUT : Vérifier le bien fondé de la plainte concernant l'entreposage potentiel de MDR à l'extérieur.

. BUT : Suivi concernant l'entreposage de MDR directement à l'extérieur.

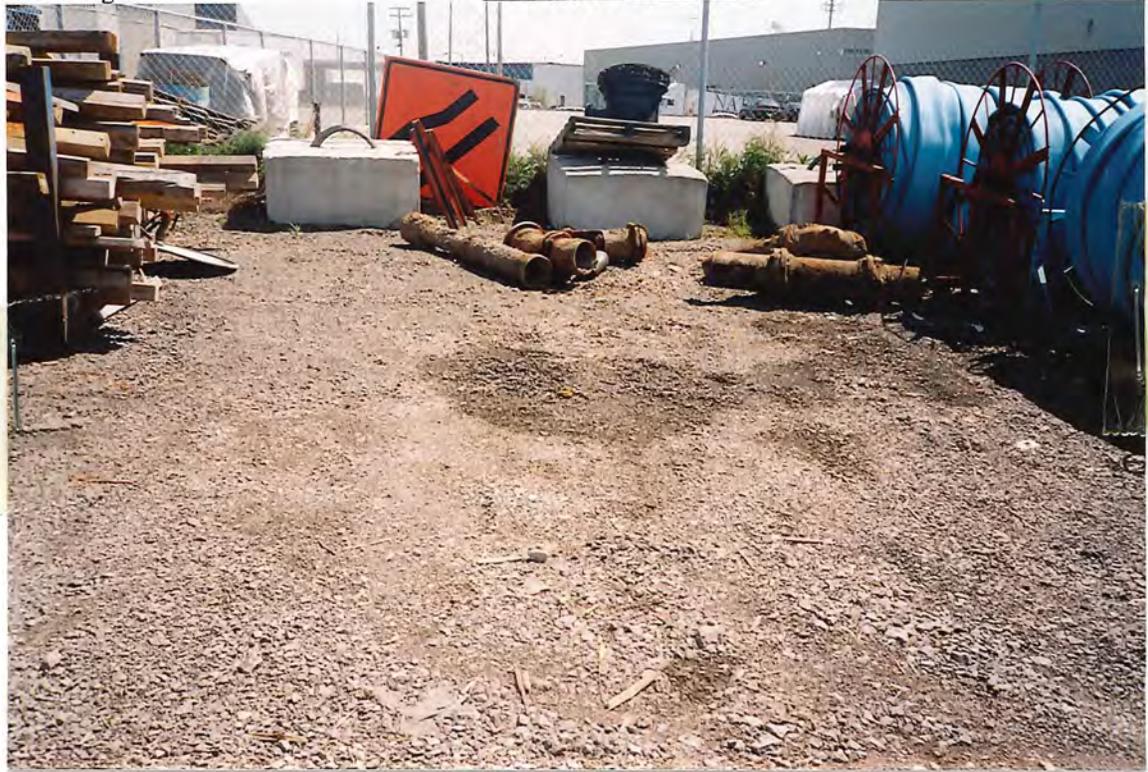
Présence de sol contaminé qui sera enlevé et géré comme une MDR.

PHOTO: 1
DATE: 04-05-19
Endroit où étaient
les contenants
de matières
dangereuses
résiduelles.
Le sol contaminé
sera récupéré et
géré adéquatement.

Retourner d'ici un mois afin de vérifier l'enlèvement et la disposition du sol contaminé.

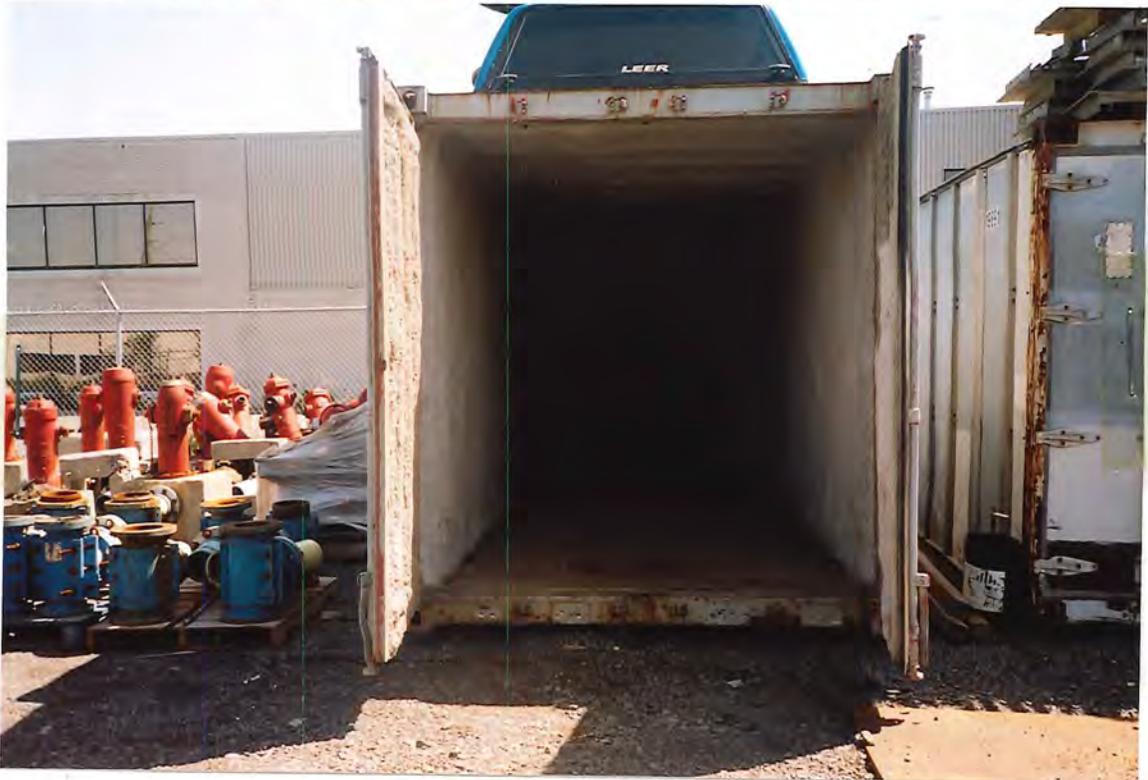
PHOTO: 2
DATE: 04-05-19
Conteneur dans
lequel seront
entreposés les
contenants de MDR
et fûts vides.
Les MDR seront
éliminés réguli-
rement.

M.Tremblay m'accompagne. Le ménage a été fait dans les barils vides et d'autres contenants de différents volumes qui contenaient de la résine polymérisée et d'autres MDR non identifiés. Tous ces contenants ont été gérés par un consultant 23-24 qui ont acheminé les MDR chez 23-24 qui est un destinataire autorisé. Une copie de l'offre de service de Enviro-Urgence est annexée au rapport. Après l'enlèvement des contenants de MDR, il a été constaté la présence d'environ 2 barils de sol contaminé aux hydrocarbures (identifié à l'odeur). Ce sol sera enlevé et géré comme une MDR par 23-24 d'ici 3 semaines, car la compagnie doit d'abord installer une clôture électrique et asphalté une partie de la cour. Un conteneur a été installé dans la cour afin d'entreposer les barils vides et les contenants de MDR. Une collecte régulière des MDR, probablement mensuelle, sera instaurée afin de minimiser l'entreposage à long terme des MDR.
