## RAPPORT D'INSPECTION

Centre de contrôle environnemental du Québec

N° intervention : 300734820	Type d'intervention : Inspection
N° gestion documentaire : 7610-15-01-03638-03	N° du rapport d'inspection : 400929959
N° demande : 200265923	Type de demande : Programme de contrôle
But de l'inspection : Réaliser une inspection de la microbrasserie et déterminer si elle est assujettie à l'obligation d'avoir un CA pour ces activités.

Nom du lieu : Microbrasserie Dieu du Ciel inc.	
Nom usuel du lieu :	
N° du lieu : X2135614	Type de lieu : industrie
Localisation du lieu inspecté : Adresse du lieu : 259, rue De Villemure Saint-Jérôme (Québec) J7Z 5J4	
Coordonnées géographiques du lieu : 45,775363888900:-74,001488888900

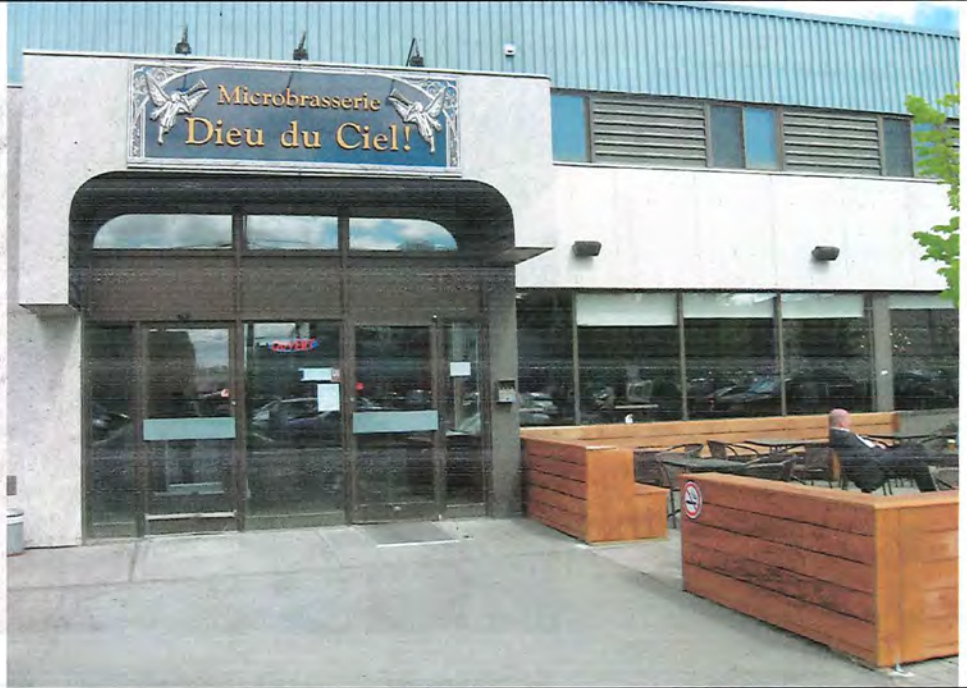
Photo 1 : 0950

**Description:** Enseigne indiquant la microbrasserie.

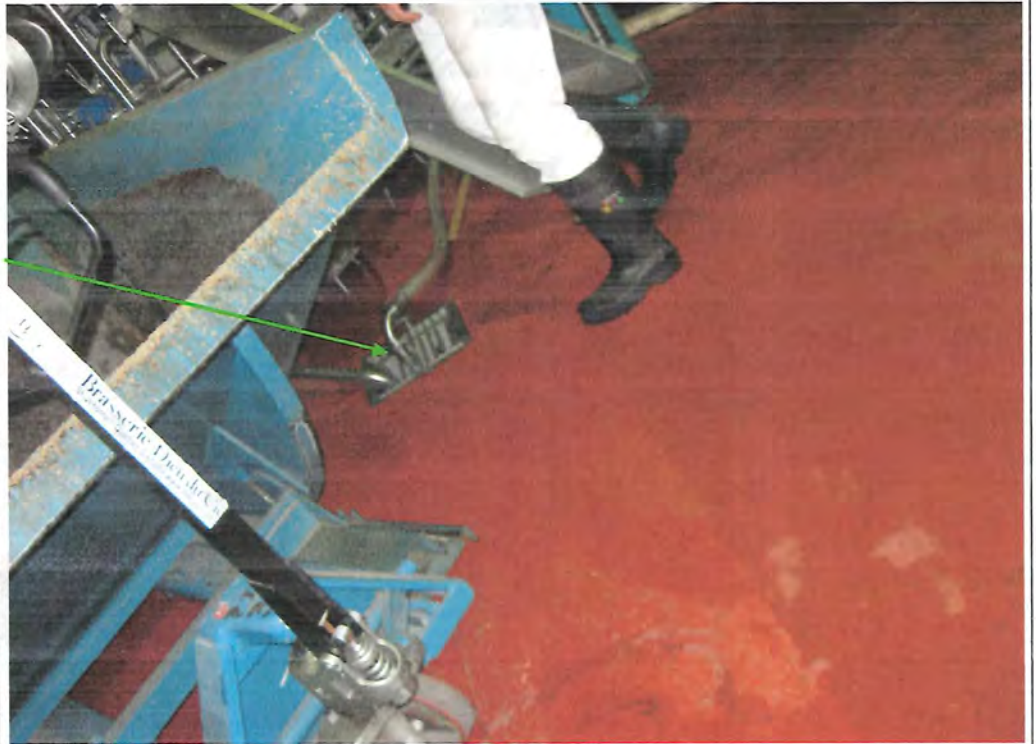
**Photo 4 : 0953**

**Eaux de lavage :** Selon Monsieur Gravel, le plancher est nettoyé tout les jours avec de l'Eau et de la soude caustique. Ces eaux de lavage sont envoyées directement dans les drains de plancher vers le réseau sanitaire de la ville de Saint-Jérôme.

**Description:** La flèche indique un drain de plancher par lequel sont envoyé les eaux chaudes de trempage et les eaux de lavage.

Je recommande l'envoi d'un avis de non-conformité pour le manquement à l'article 115.25 de la Loi sur la qualité de l'environnement. Assurer la réception d'un plan des correctifs accompagné d'un échéancier précis pour le dépôt de la demande de CA.
