Objet : Demande d'accès à l'information concernant les lots 6 279 706 et 2 279 707,
boulevard René-Laennec, Projet Veridis à Laval
V/Réf. : E-20-399

Objet : Remblayage de milieux humides et de cours d'eau dans le
prolongement du boulevard René-Laennec à Laval

1. Identification

1 Identification

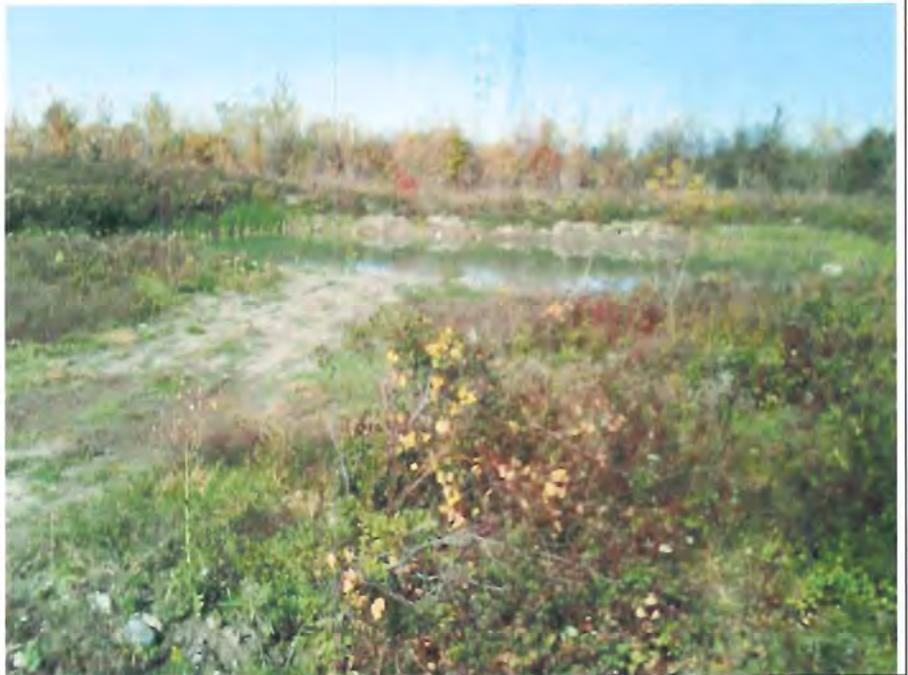
Photo no : 2

Description :
Étang de forme carrée présent sur le lot 1 422 193 dans le secteur où sera aménagé le bassin de rétention sud.

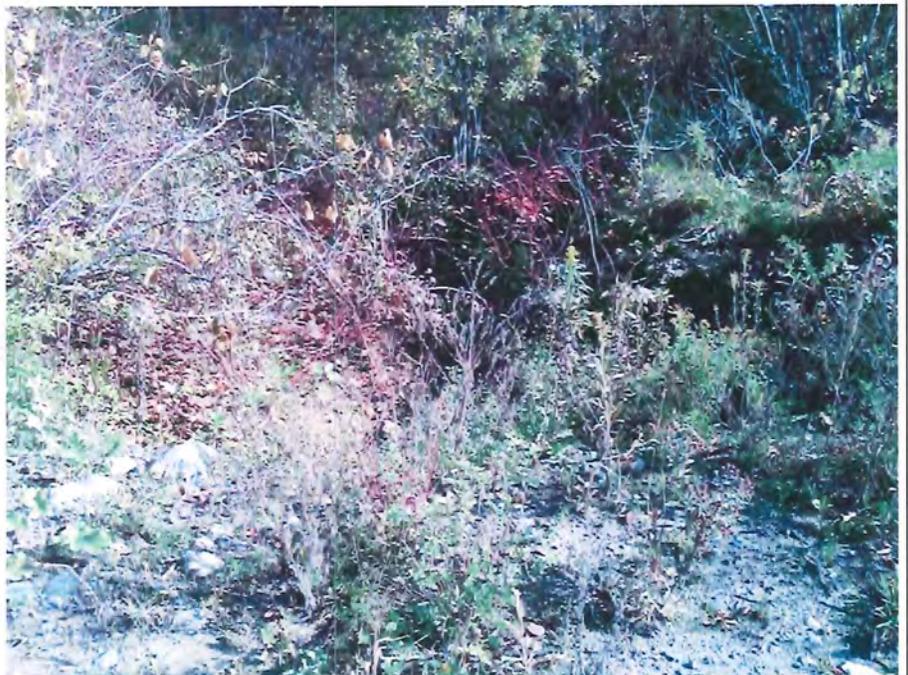
Photo no : 3

Je traverse du côté sud du cours d'eau 67. Je longe une partie du cours d'eau 67 en marchant vers l'ouest. Le cours d'eau est asséché.

Description :
Vue sur le cours d'eau 67 à partir du ponceau.

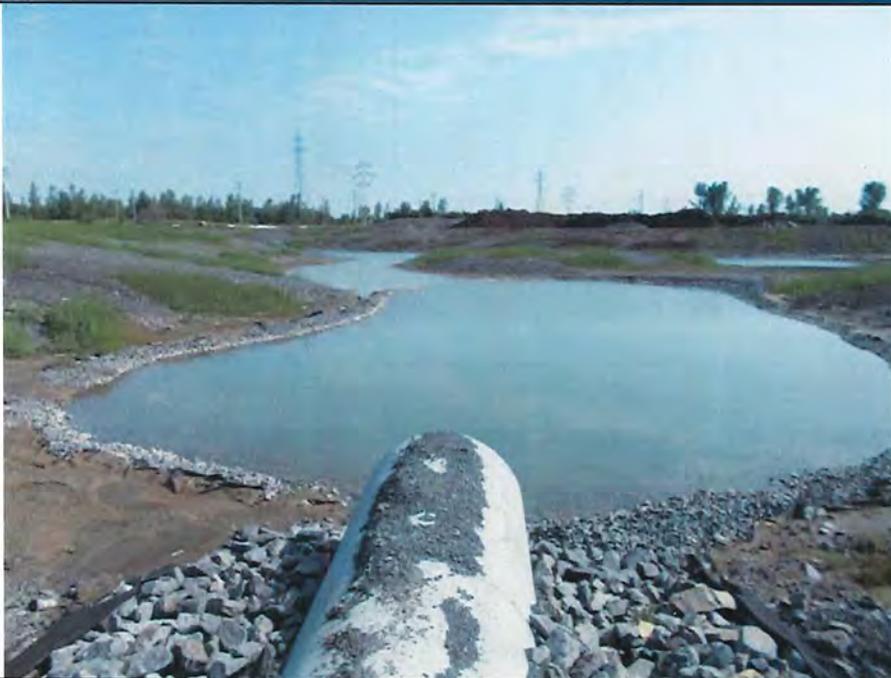
Photo no : 1

Bassin de rétention sud. Photo prise à la canalisation à l'ouest du bassin.

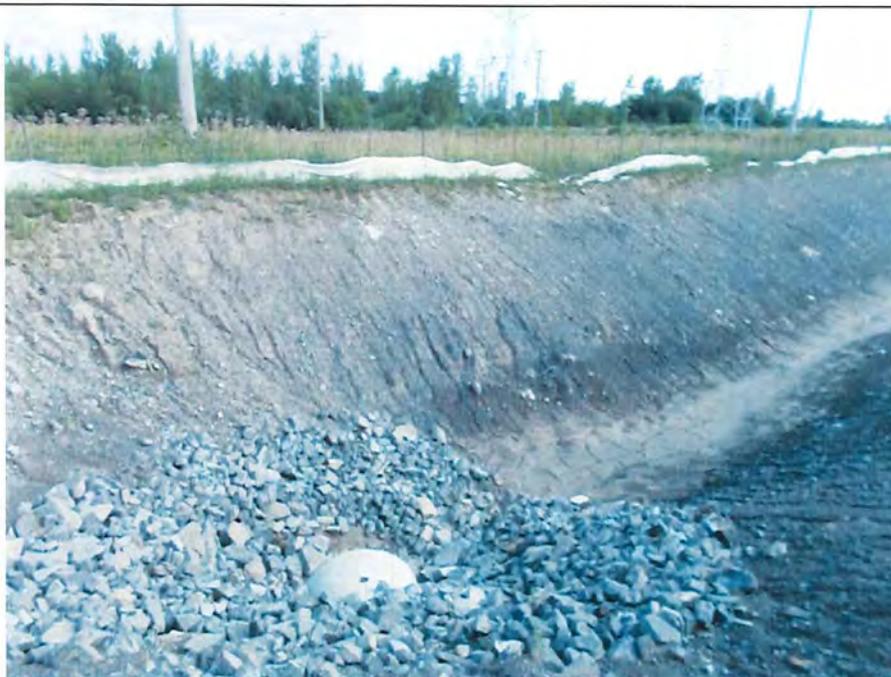
Photo no : 2

Fossé longeant l'emprise d'Hydro Québec.

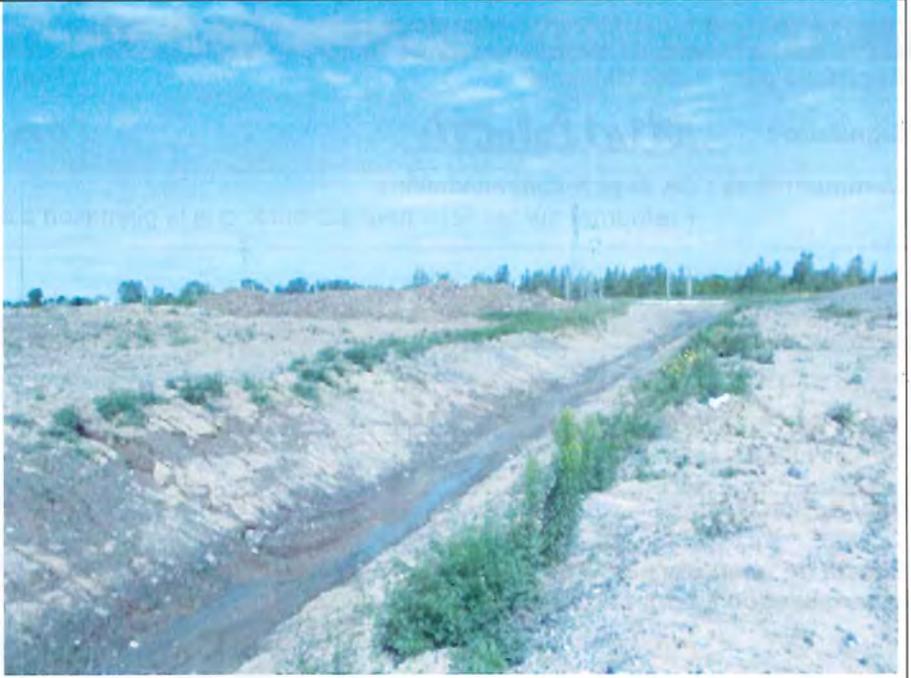
Photo no : 3

Fossé à l'endroit du futur boulevard René-Laennec.

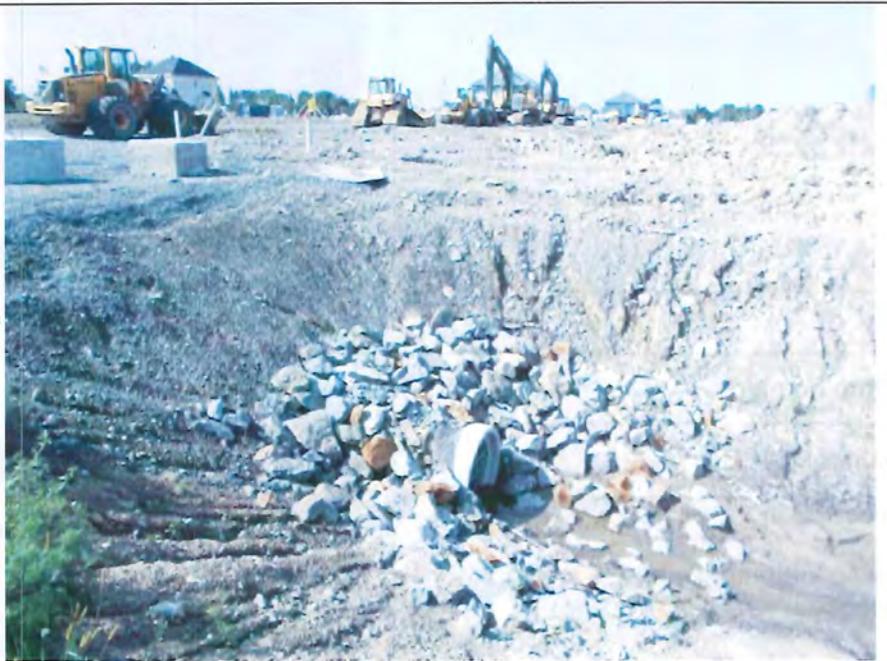
Photo no : 4

Canalisation qui va dans la prolongation du boulevard René-Laennec.

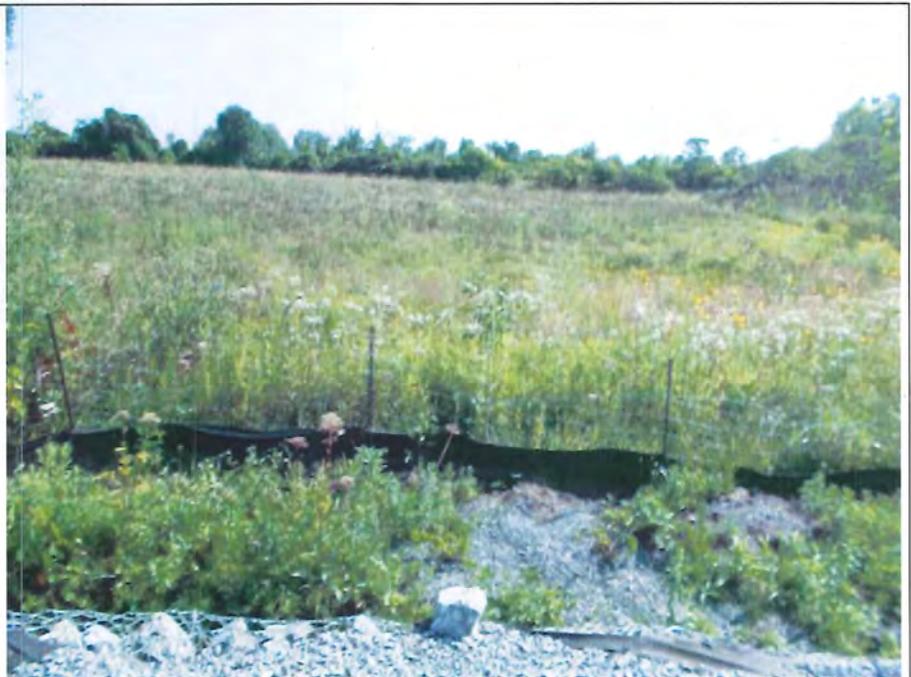
Photo no : 5

Je me stationne à l'intersection de la rue Lacasse et René-Laennec. Je constate que le chantier est fermé. Il n'y a pas d'activité sur les lieux. Je me dirige vers le bassin de rétention sud. Je prends des coordonnées GPS avec un GPS de marque Ashtech. Je fais le tour du bassin de rétention et prends des coordonnées à chaque extrémité (photo 1).
Je vois que la conduite la plus près de l'emprise d'Hydro-Québec est reliée à un fossé (photo 2). Je vois une barrière à sédiment qui longe l'emprise d'Hydro-Québec et le fossé. Je prends des coordonnées du fossé et de la barrière à sédiment. Le fossé bifurque dans la direction de la future portion du boulevard René-Laennec (photo 3). Je longe le fossé jusqu'à l'endroit où il est canalisé (photo 4). Je longe le lot à la limite est qui est délimité par une barrière à sédiment. Il y a une barrière à sédiment qui est perpendiculaire au cours d'eau 67 (photo 5).

Barrière à sédiment qui traverse perpendiculairement le cours d'eau 67.

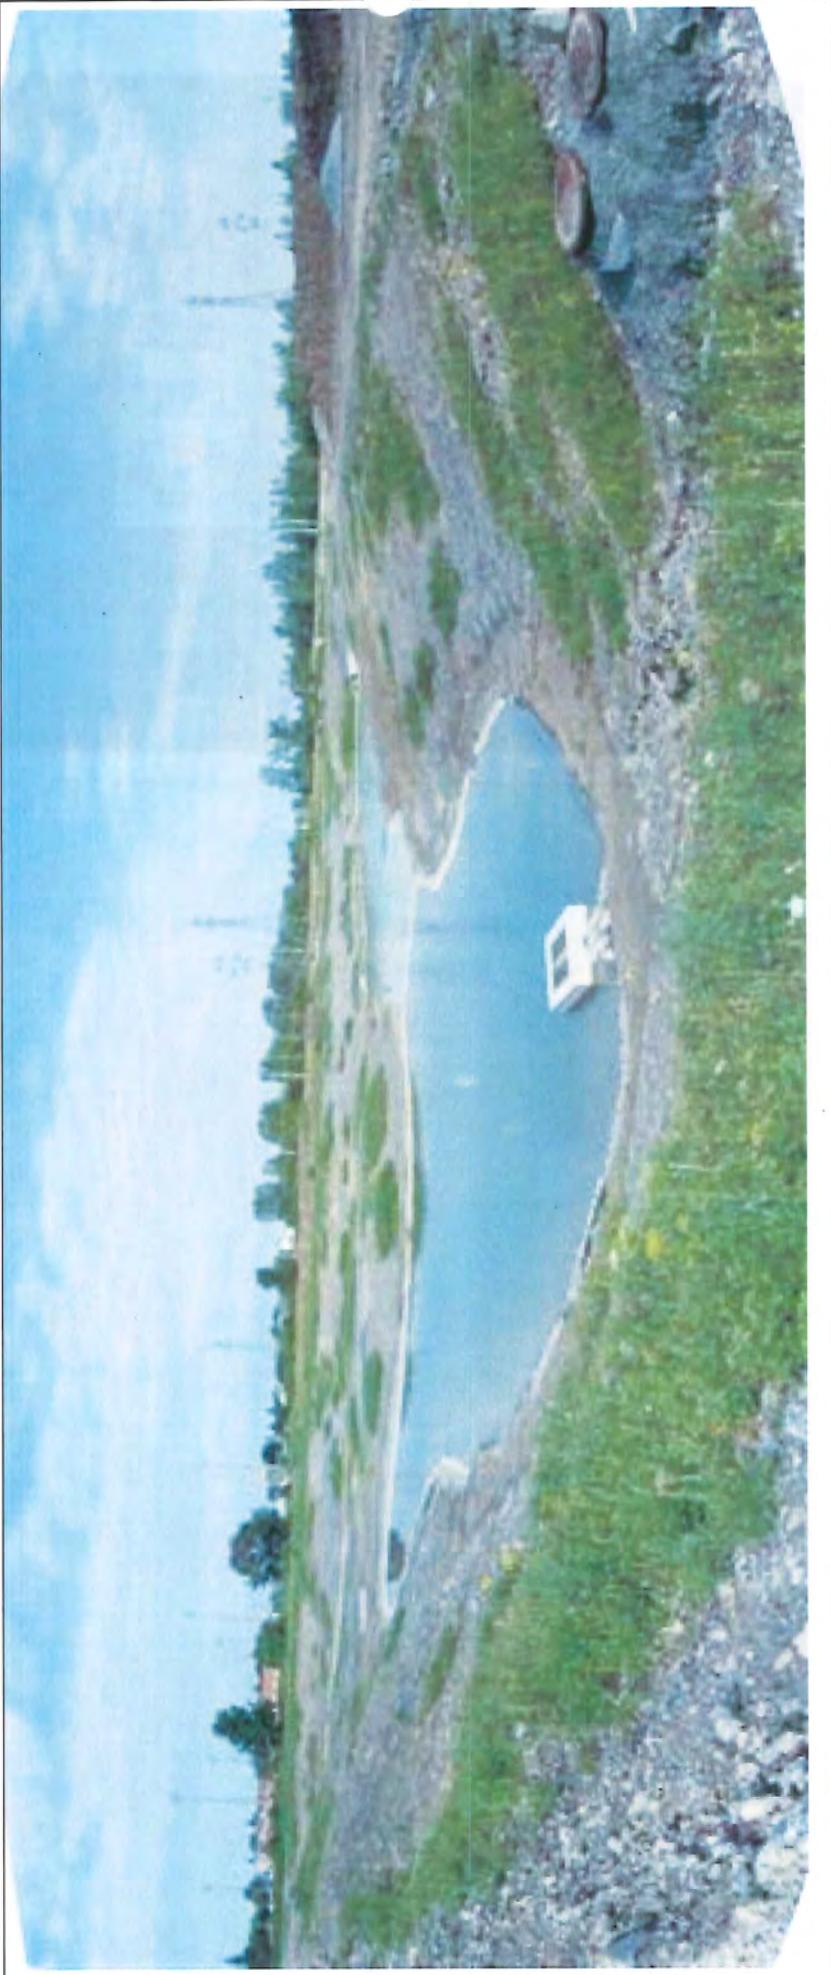
Photo no : 7

Je prends des photos du panneau de promotion annonçant le projet avant de quitter les lieux (photo 6).
Je note qu'il n'y a pas eu de plantation dans le bassin de rétention (photo 7).
Je retourne vers ma voiture.

La plantation du bassin de rétention n'a pas été effectuée. Cependant, il n'y a aucun délai pour la plantation dans l'autorisation.

Vue d'ensemble du bassin sud construit. Photos prises près du futur exutoire.

Ainsi, je recommande d'envoyer un avis de non conformité pour le manquement mentionné en conclusion et de s'assurer de recevoir le rapport signé par un ingénieur pour la conformité des travaux (dans le cadre de l'autorisation) et les suivis de plantation (dans le cadre du certificat d'autorisation).

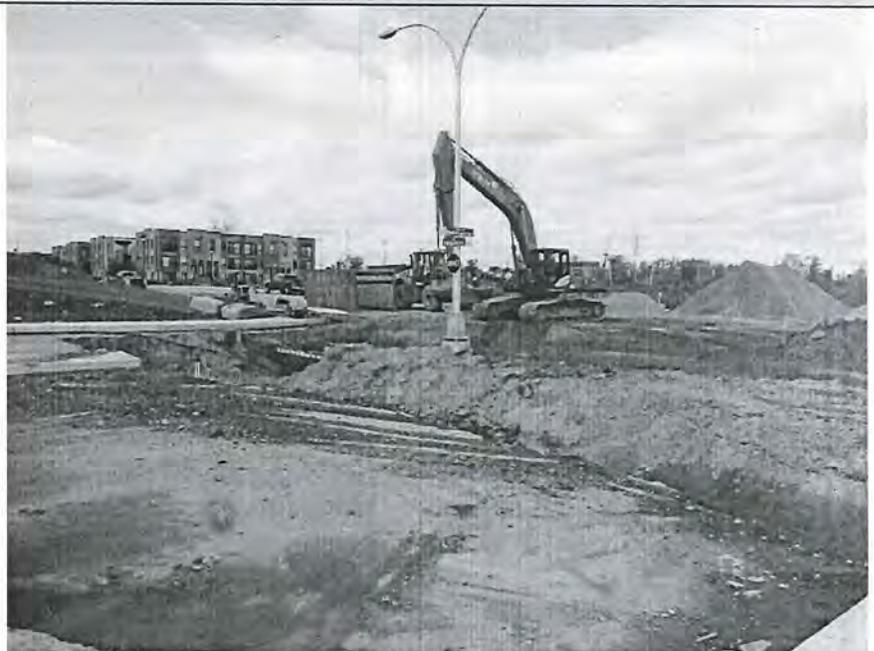
Des travaux de raccordement de réseau d'eaux usées sont en cours, à l'angler du boulevard René-Laennec et de la rue Péladeau.
