Objet : Demande d'accès à l'information concernant les lots 1 690 149, 1 690 796 et
5 381 423, adresse correspondant 14023, rue Lahaie à Mirabel

1 Identification

Lieu inspecté	
Nom du lieu : Éco-Centre St-Antoine	
Nom usuel du lieu :	
N° du lieu : X2151827	Type de lieu : éco-centre, déchetterie et ressourcerie
Localisation du lieu inspecté : Lots 1 690 149, 1 690 796 et 5 381 423 du Cadastre du Québec Adresse : 14 201, rue Lahaie, Mirabel	
Coordonnées géographiques du lieu (GÉO NAD 83 degrés décimaux) : 45,75187777800;-74,000002777800

Numéro	Titre
<input checked="" type="checkbox"/> Croquis	1	Délimitation des travaux, par rapport à la plaine inondable, inspection du 8 octobre 2014.
<input checked="" type="checkbox"/> Croquis	2	Délimitation des travaux et angles de prise de vue des photographies, inspection du 8 octobre 2014.
<input checked="" type="checkbox"/> Autre	3	Comparaison des images satellite du logiciel Google Earth
<input checked="" type="checkbox"/> Autre	4	Photographies prises lors de l'inspection.

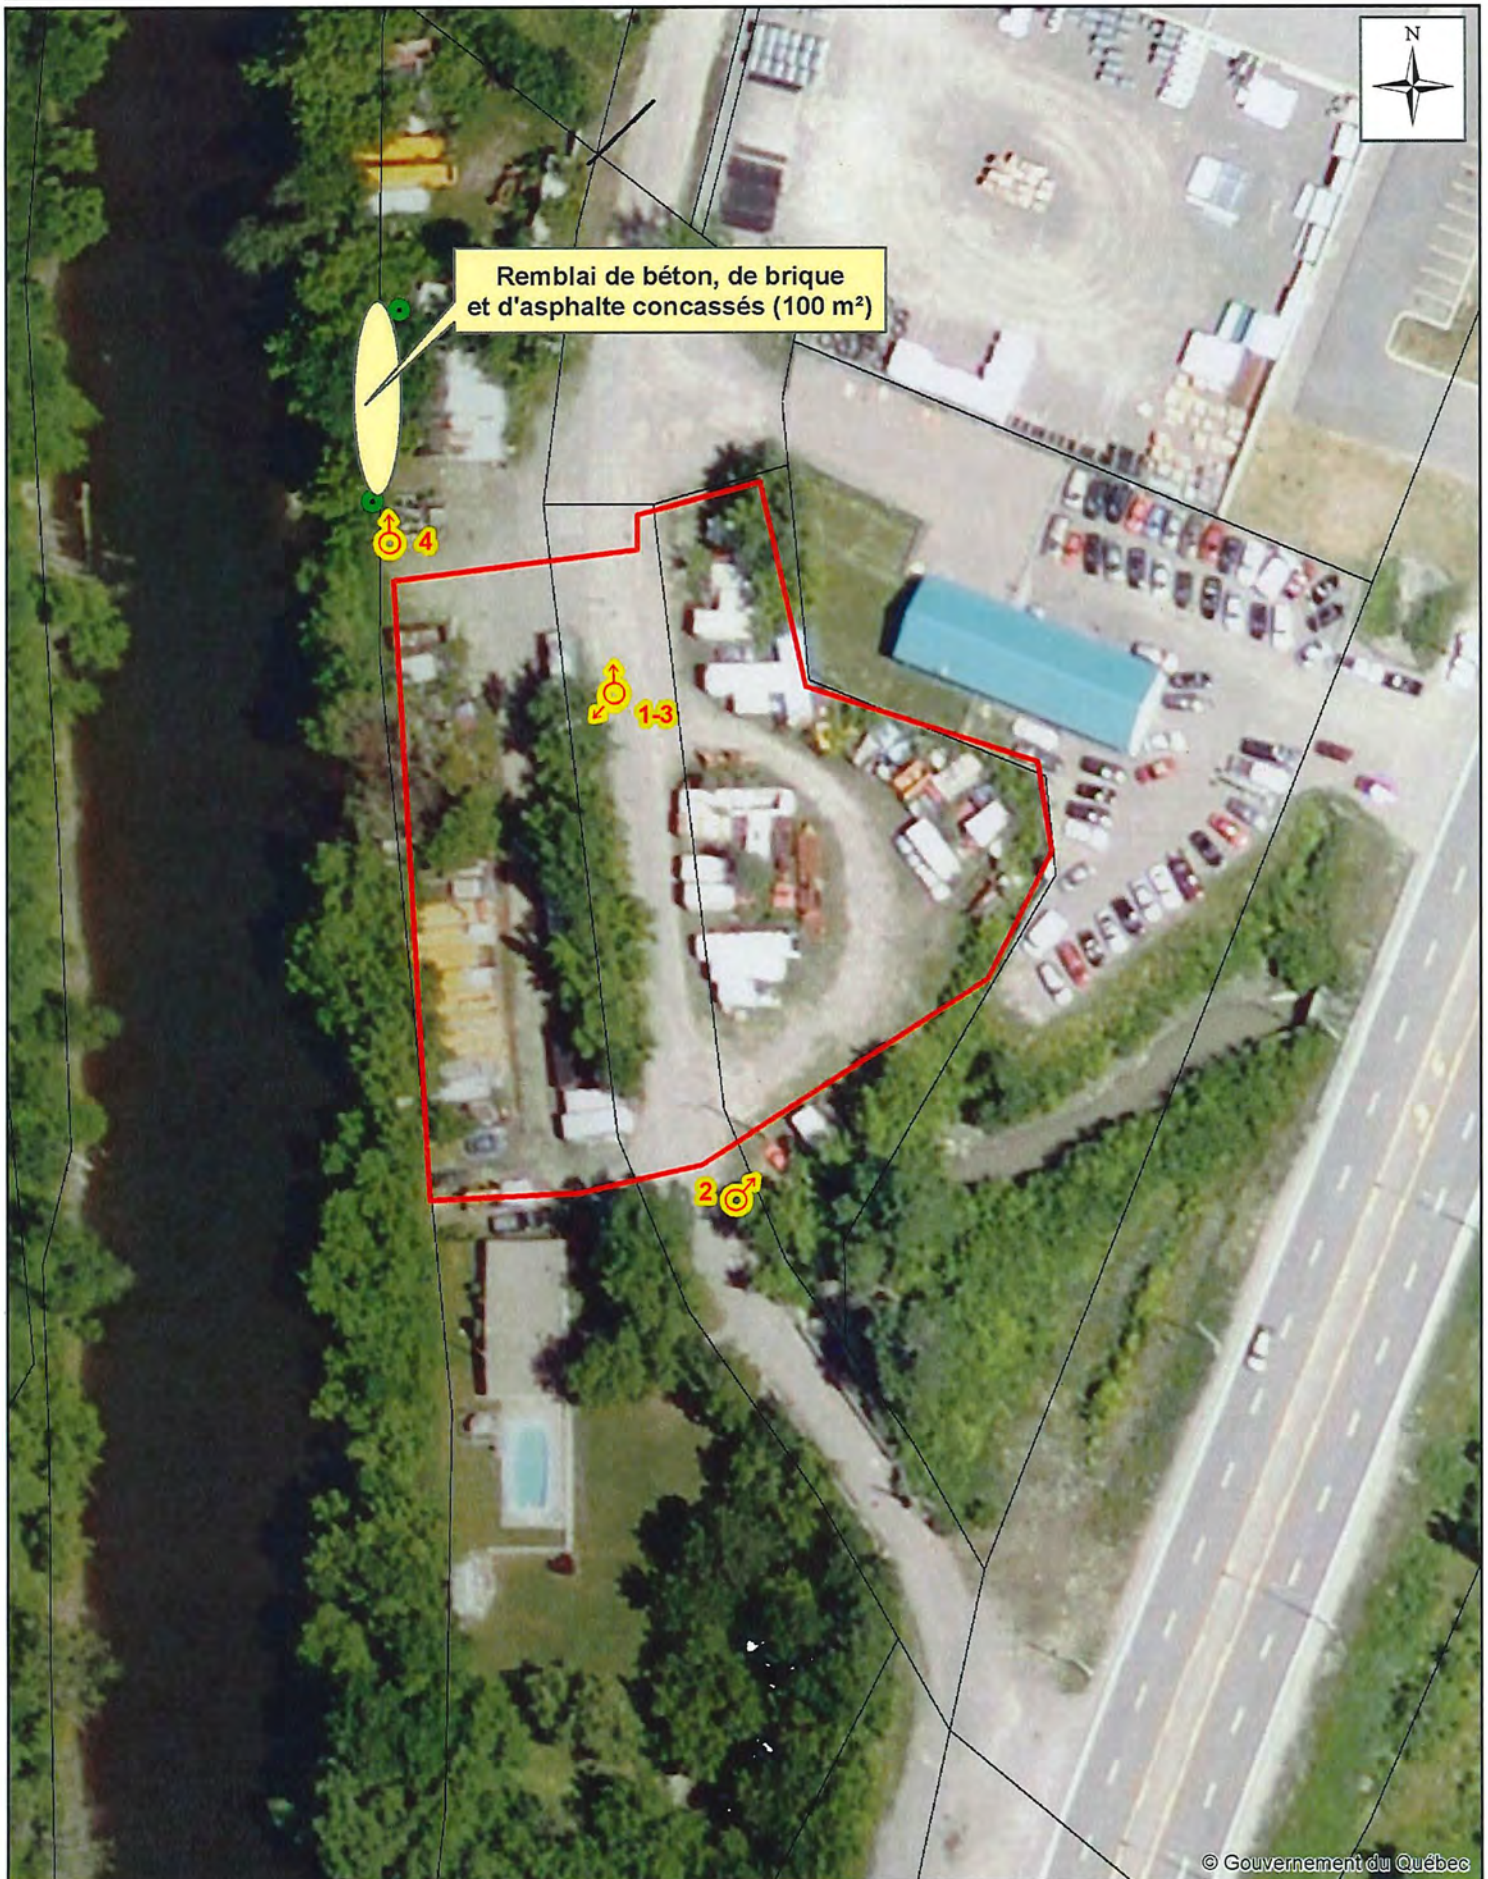
Croquis 2 : Délimitation des travaux et angles de prise de vue des photographies, inspection du 8 octobre 2014.

-   Point géoréférencé
-   no de la photo et angle de prise de vue
-   Délimitation de l'éco-centre (superficie d'environ 3930 m²)

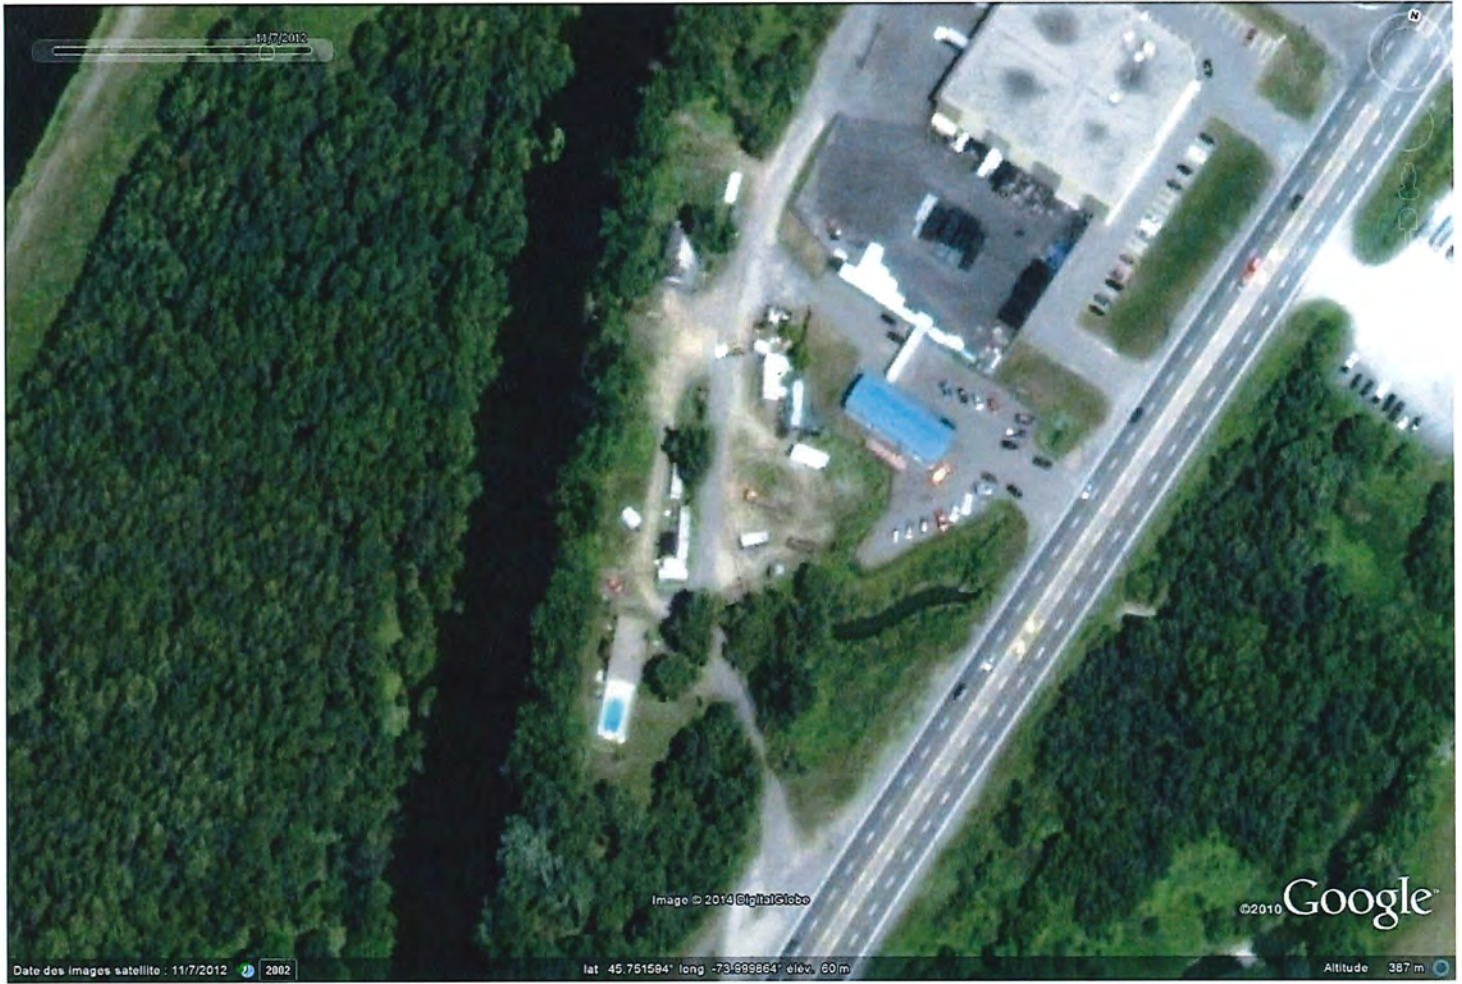
Google Earth 11 juillet 2012.jpg

Je consulte les photos satellites du logiciel Google Earth. Je constate que l'éco-centre était absent sur l'image du 11 juillet 2012. Il est présent sur celle du 21 avril 2013 (annexe 3). Les travaux ont donc été réalisés entre ces deux dates.

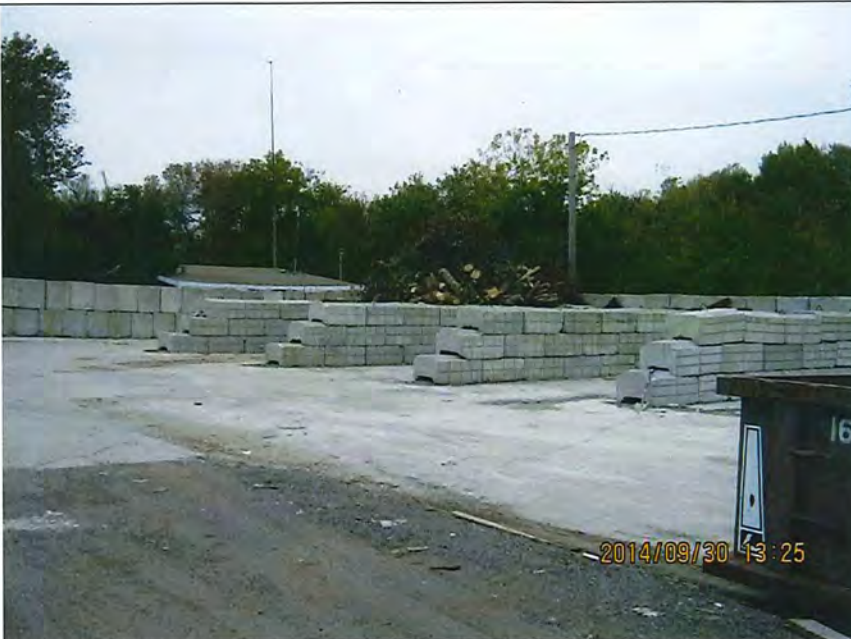
Photo no : 1

À mon arrivée sur les lieux, je constate que l'éco-centre est constitué d'une dalle de béton, bordée de blocs de béton empilés et d'une clôture de tôle (photos 1-2). Une balance à camions et une roulotte se trouvent à l'entrée du site (photo 3). Je me dirige dans la roulotte d'accueil et rencontre **art. 53-54**, un employé de l'éco-centre. Je lui explique le but de mon inspection et lui demande si des travaux ont été réalisés récemment dans la rive ou la plaine inondable des cours d'eau. Il me répond que les derniers travaux ont été réalisés avant son embauche, il y a plus de deux ans. Je le remercie et me dirige à l'extérieur.

L'éco-centre est constitué d'une dalle de béton, bordée de blocs de béton empilés.

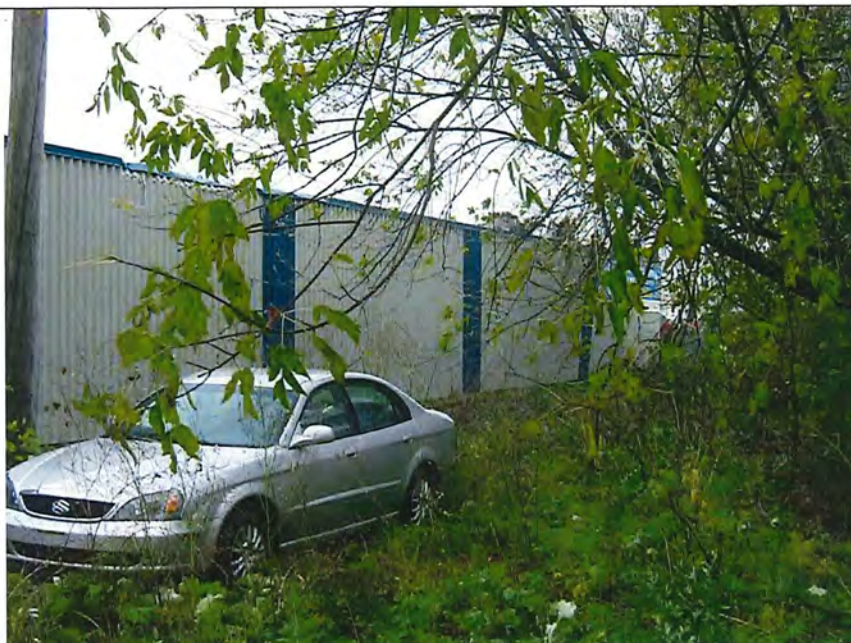
Photo no : 2

Une partie de l'éco-centre et le remblai constitués de résidus de matériaux de construction empiètent dans la rive de la rivière du Nord et du ruisseau du Cordon Saint-Antoine. La rive était déjà dégradée avant la réalisation de travaux, puisqu'il y avait un lieu d'entreposage de véhicules hors d'usage. Cependant, la dalle de béton et la clôture de tôle sont des aménagements permanents, qui empêcheront toute reprise naturelle de la végétation dans la rive. De plus, le remblai composé de résidus de matériaux de construction contient des particules fines et aucune mesure de mitigation n'a été mise en place. Il y a un risque d'entraînement de sédiments dans la rivière du Nord. Les travaux sont donc susceptibles de modifier la qualité de l'environnement. Une autorisation n'a pas été délivrée par le Ministère. Cela constitue un manquement à l'article 22 al. 1 de la Loi sur la qualité de l'environnement.

Clôture de tôle ceinturant l'éco-centre, aménagée dans la rive du ruisseau du Cordon Saint-Antoine.

- Envoyer un avis de non-conformité pour le manquement aux articles 22 al. 1 et 66 al. 2 de la Loi sur la qualité de l'environnement.
- En vertu de la Directive sur le traitement des manquements à la législation environnementale, il est recommandé d'évaluer la possibilité d'émettre une sanction administrative pénuciaire (SAP) pour le manquement à l'article 66 al. 2 de la LQE (article 115.25 (7) – 5000\$ pour une personne morale), puisqu'il s'agit du manquement avec la preuve la plus prépondérante et puisque les manquements à l'article 22 al. 1 de la LQE a été réalisé il y a plus de deux ans.

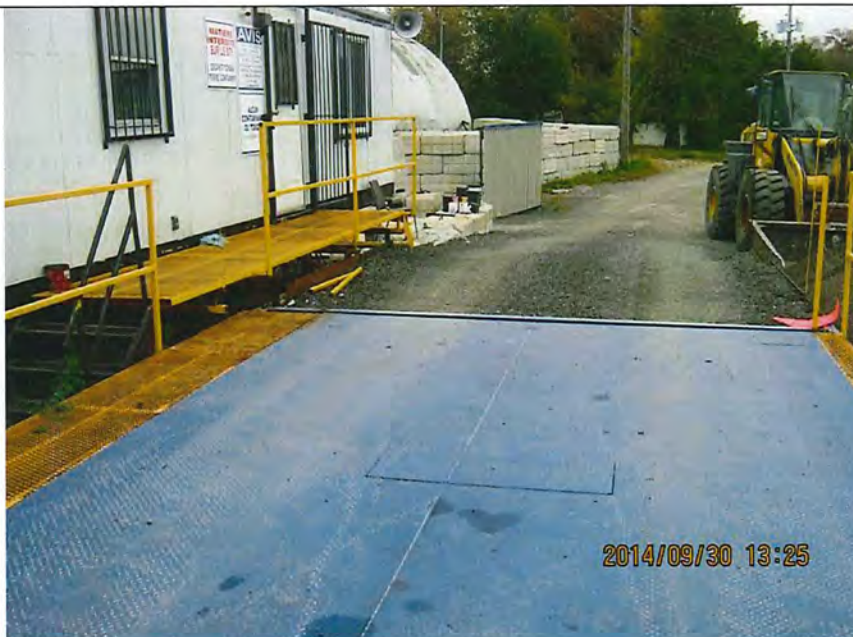
Photo no : 3

Une balance à camions et une roulotte se trouvent à l'entrée du site.
