Objet : Exploitation d'une usine de fabrication de poutrelles et de fermes de toit

**RAPPORT D'INSPECTION**

N/RÉFÉRENCE : 7610-15-01-01271-03

<p>. LIEU INSPECTÉ <b>Bois Fortin inc.</b> 386, route 117 Sud Lot 5-7 partie, rang Sud-Ouest de la Rivière-Rouge Ville de Rivière-Rouge (secteur Marchand) MRC Antoine-Labelle</p>	<p>. ADRESSE POSTALE (si différente) <b>Bois Fortin inc.</b> 158, rue des Pruniers Nominingue (Québec) J0W 1R0</p>
--	--

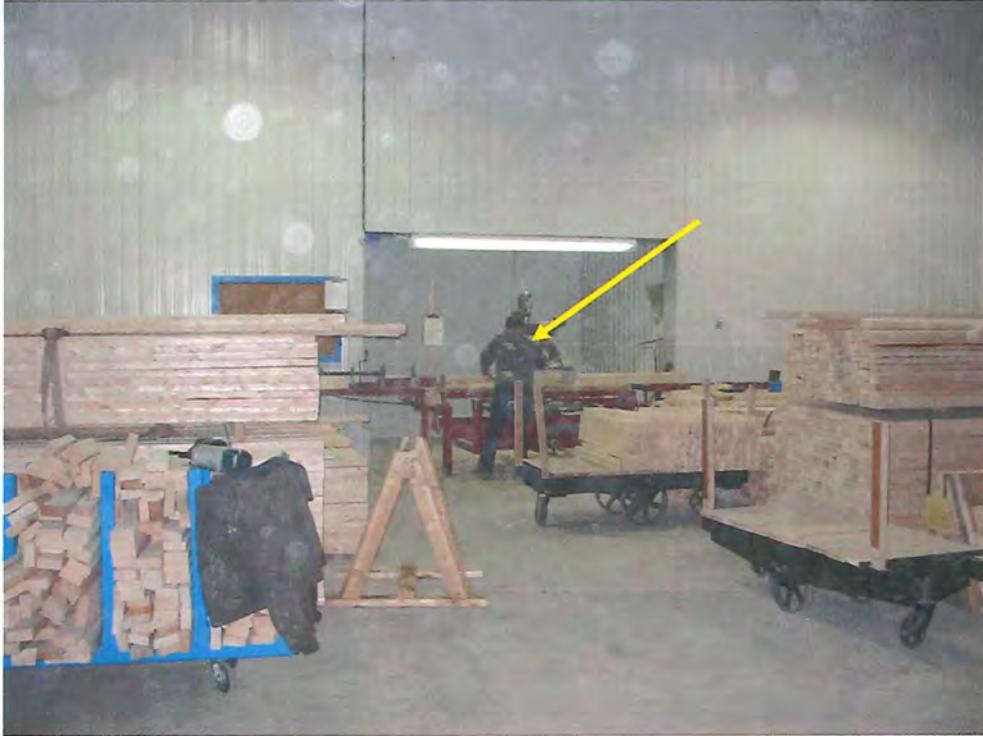
**Photo no. 1 :** Première transformation soit la coupe à l'aide d'une scie à onglets (débitage). Les sciures tombent au sol et sont ramassées manuellement. Très peu de sciures dans le cabanon lors de l'inspection.

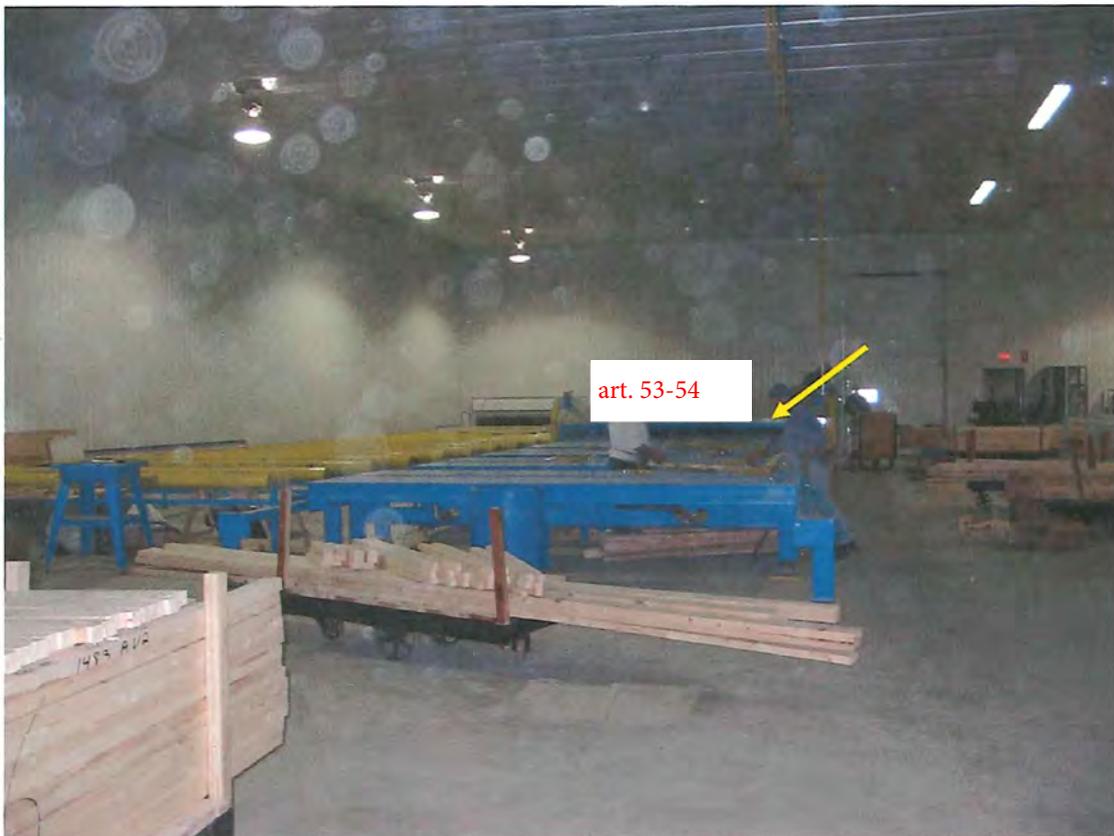
**Photo no. 2 :** Plancher de béton étanche sans drains. Section assemblage des fermes de toit et convoyeur de sortie des fermes. Flèche jaune : Presse à chevrons.

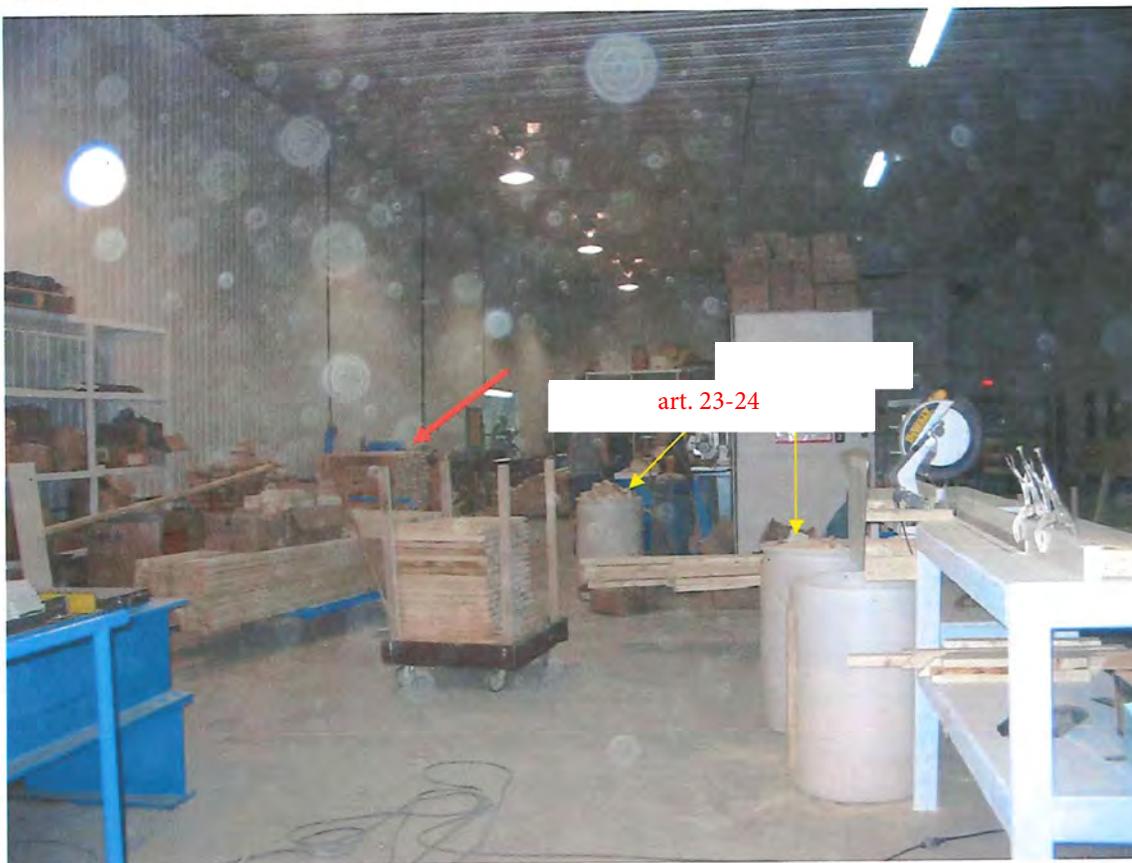
En compagnie de Monsieur Fortin nous effectuons une visite des lieux. Tout l'intérieur de la compagnie est conforme aux plans faisant partie de la demande de CA. La liste des équipements jointe à ce rapport a été vérifiée, conforme. Un petit dépoussiéreur à sac unique a été ajouté dans la compagnie. Il est relié à la scie à membrures. Monsieur Fortin m'explique que le dépoussiéreur est là uniquement pour éviter aux employés de ramasser la sciures au sol. L'horaire de travail est du lundi au jeudi de 7 :30 hrs à 16 :30 hrs le vendredi les employés terminent à 14 :00 hrs. 12 employés lors de l'inspection. La production n'aurait pas augmentée depuis l'ouverture en janvier 2003. Les sciures sont acheminées à la petite écurie à côté de l'entreprise. D'ailleurs un bac (genre de recyclage sur deux roues) était à l'extérieur, rempli de sciures et l'agriculteur voisin devait passer la ramasser dans la journée. Les résidus de coupe sont mis dans des barils de polypropylène et donnés aux employés comme bois de chauffage. Aucune accumulation de matières résiduelles à l'extérieur. La seule anomalie observée est la localisation de la clôture entourant la cours à bois elle n'a pas été posée à la même place. Le champ d'épuration n'est pas protégé par des butoirs et des camions pourraient rouler dessus (photo no. 5) et la neige résultant du déneigement du stationnement est poussée sur l'élément épurateur. Il y a aussi un réservoir d'huile à chauffage à l'extérieur du côté du stationnement ce réservoir devait être protégé par des butoirs mais les travaux n'ont pas été fait. M. Fortin m'informe que c'est dans ces projets de le protéger.

**Photo no. 3 :** Les résidus de coupe sont disposés dans des barils de plastique puis donner à des employés ou des citoyens. Flèche rouge : La scie à membrures est équipée d'un petit dépoussiéreur mobile à sac unique. M. Fortin m'informe qu'il s'agit d'une mesure uniquement pour éviter de ramasser les sciures au sol.

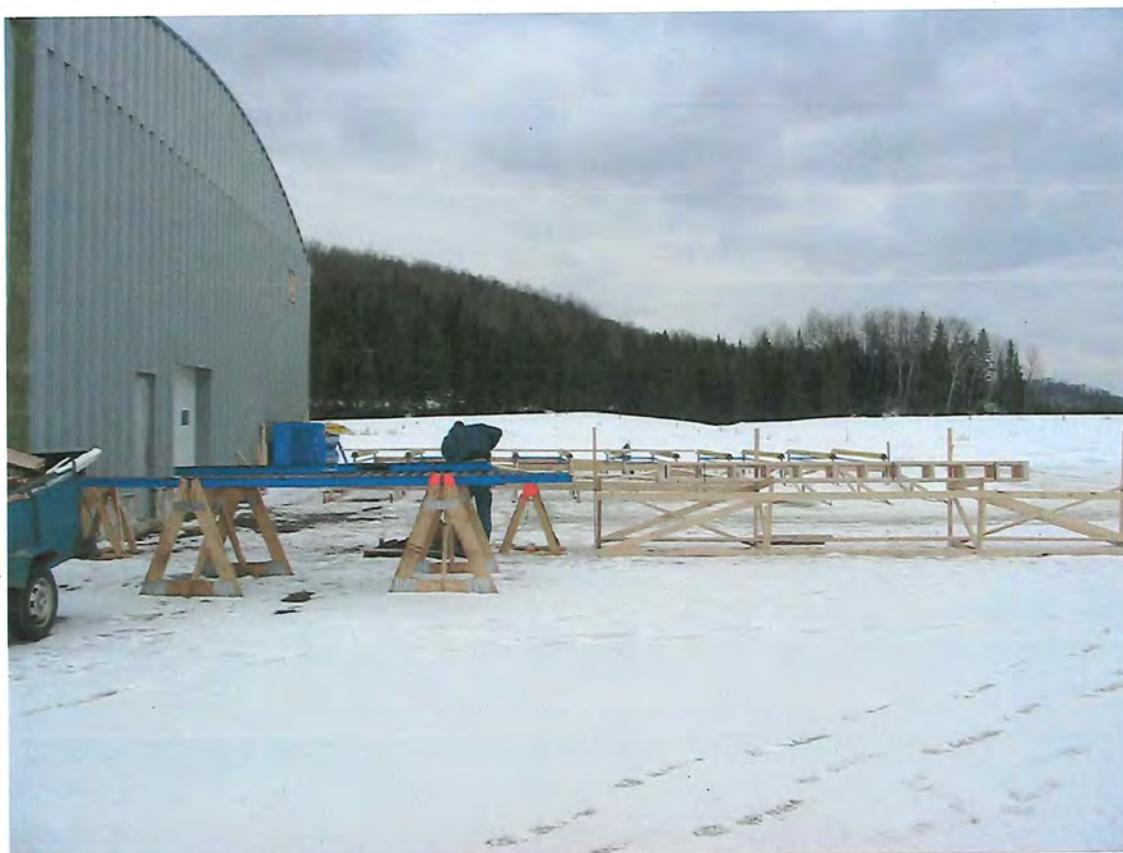
**Photo no. 4 :** Aire d'assemblage extérieure à la sortie des convoyeurs.

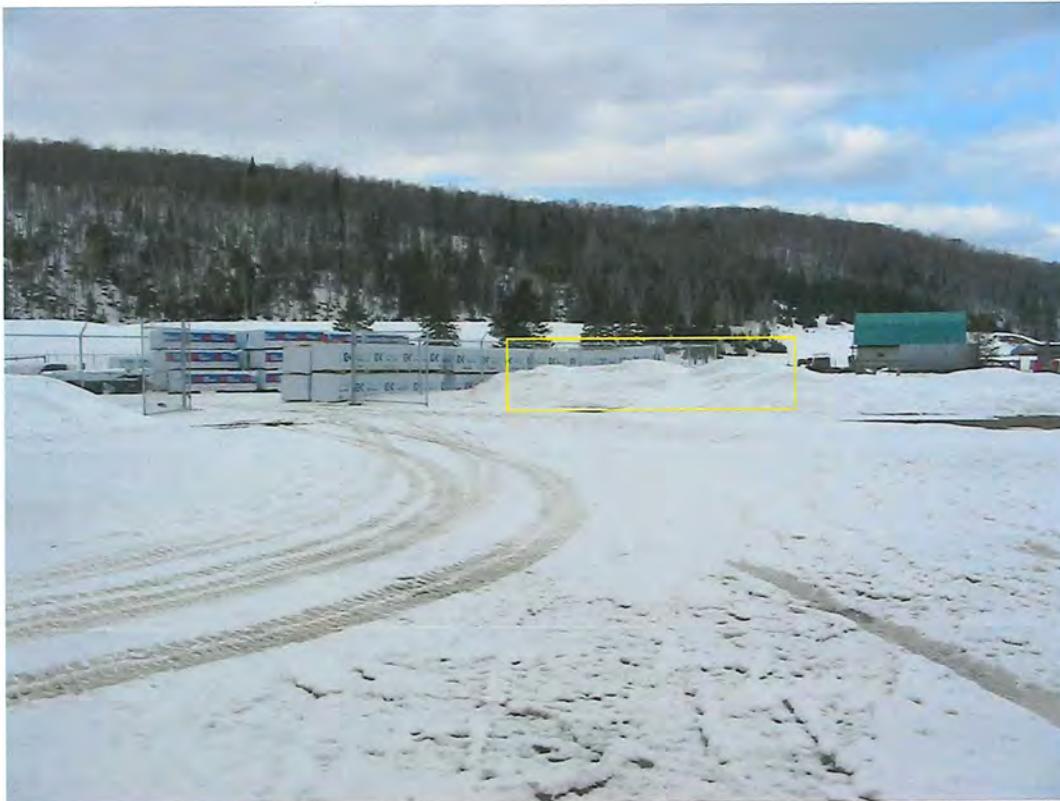
**Photo no. 5 :** Vue de la cour clôturée à l'extérieur. Les produits finis sont entreposés sur le sol. Carré jaune : L'élément épurateur de l'installation septique n'est pas protégée par des butoirs de façon à empêcher un camion de reculer dessus. La neige du stationnement est poussée sur cette surface ce qui ajoute un poids additionnel sur les conduites souterraines. En arrière-plan, on peut apercevoir la grange où sont utilisé les sciures générées comme absorbants par Bois Fortin inc.

Transmettre une lettre à la compagnie pour lui suggérer d'assurer par l'ajout de butoirs l'élément épurateur et le réservoir d'huile à l'extérieur. Suggérer de pousser la neige du stationnement ailleurs que sur l'élément épurateur du système de traitement d'eaux usées.

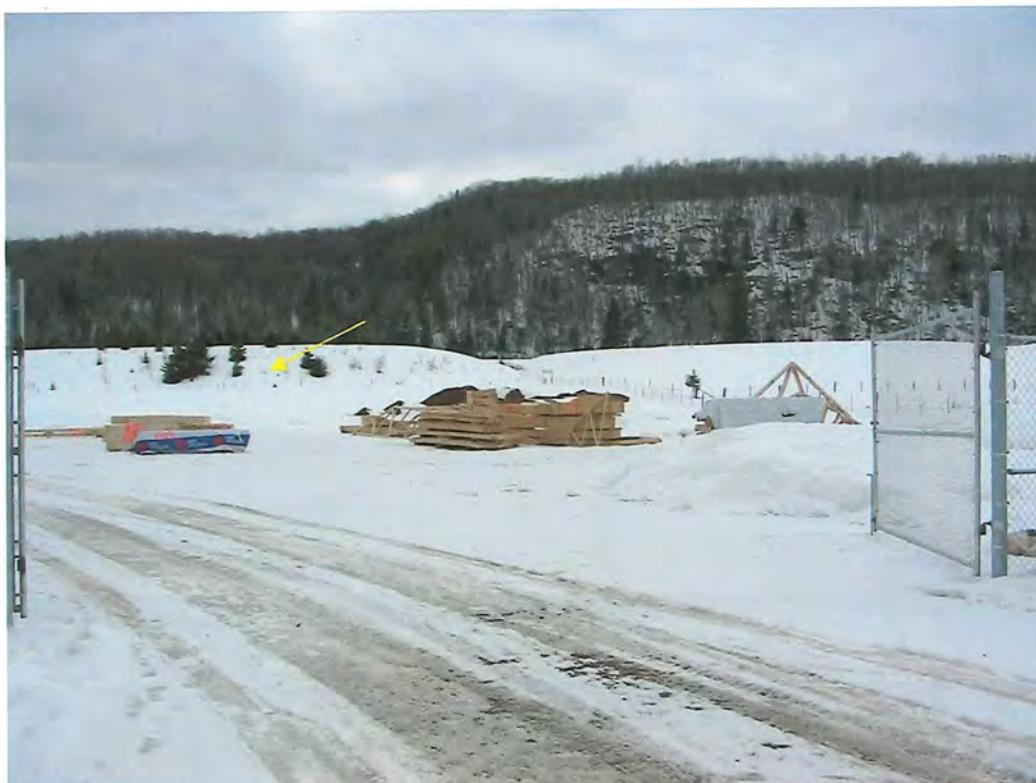
**Photo no. 6 :** Cour clôturée et je peux apercevoir au loin (flèche jaune) le piézomètre identifié sur le plan. Quelques structures métallique sont entreposées à ma gauche. Pas de résidus de scierie à l'extérieur.
