Objet : Demande d'accès aux documents concernant la relocalisation du ruisseau
Woodwork ainsi que le déboisement à Laval

RAPPORT D'INSPECTION

N° d'intervention : 301474780	Type d'intervention : Inspection pour suivi de manquement
N° de gestion doc. : 7430-13-01-01616-03	N° de document : 401946641
H-interne/Laval/Avenue des Bois	
But de l'intervention : Vérifier si les correctifs requis ont été apportés à la suite de l'avis de non-conformité du 20 juillet 2020 concernant le déboisement dans la bande riveraine du cours d'eau 160.

Objet : Déboisement non autorisé dans la rive du cours d'eau 160, à Laval

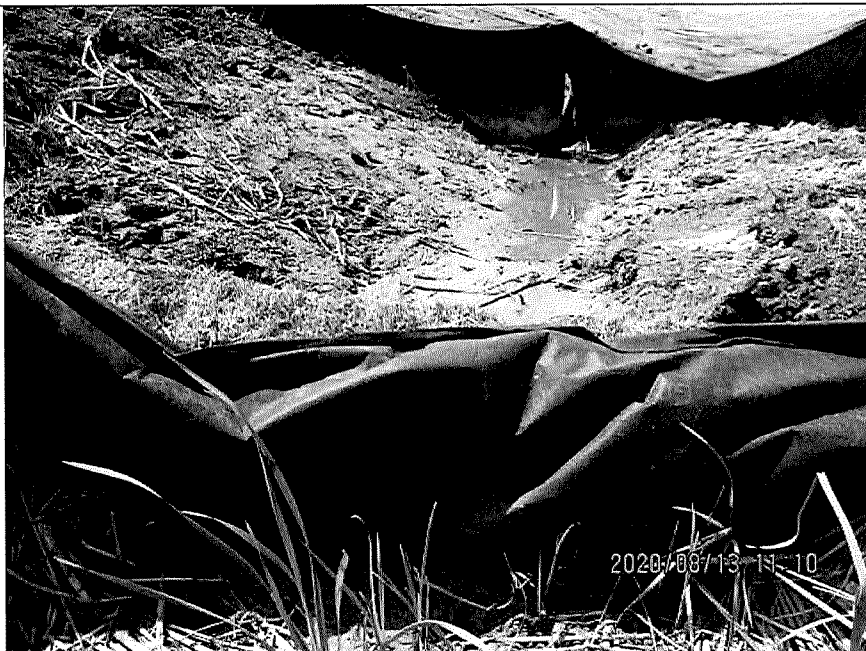
Photo no : 2

- Une série de balles de foin se trouve entre les deux séries de barrières (photo 2), dans le fond du fossé qui rejoint le cours d'eau, donc un autre moyen de filtrer les particules qui pourraient provenir du chantier.

Une série de balles de foin se trouve entre les deux séries de barrières, dans le fond du fossé qui rejoint le cours d'eau, donc un autre moyen de filtrer les particules qui pourraient provenir du chantier.

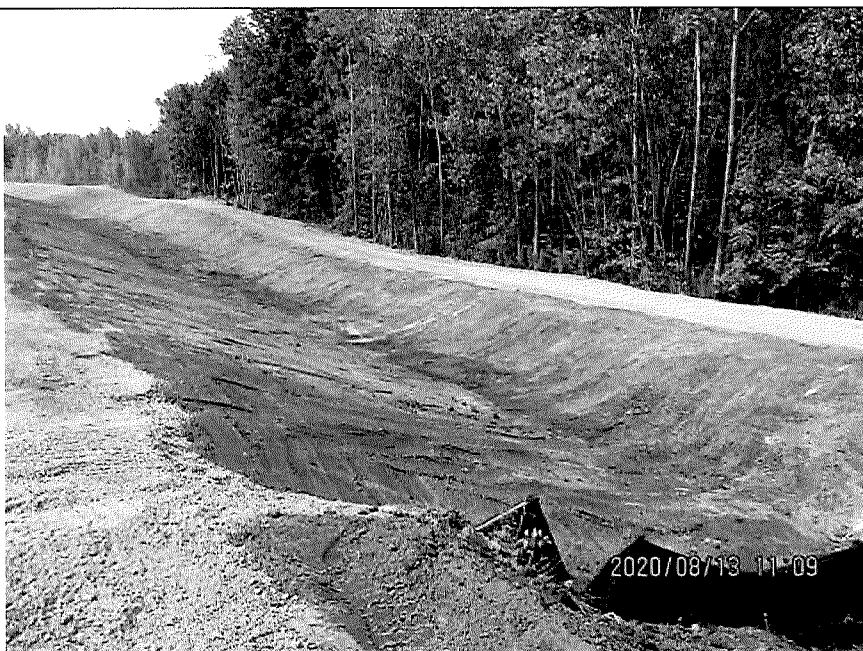
Photo no : 3

- La pente du site fait en sorte que le chantier plus à l'ouest est drainé par le fossé qui se déverse dans le cours d'eau. Ceci étant dit, il n'y a pas de signes d'érosion visibles dans le fossé (photo 3). Les séries de barrières à sédiments et de ballots de paille séparent le chantier du cours d'eau 160 et permettent de capter les sédiments avant qu'ils n'atteignent le cours d'eau 160.

La pente du site fait en sorte que le chantier plus à l'ouest est drainé par le fossé qui se déverse dans le cours d'eau. Ceci étant dit, il n'y a pas de signes d'érosion visibles dans le fossé.

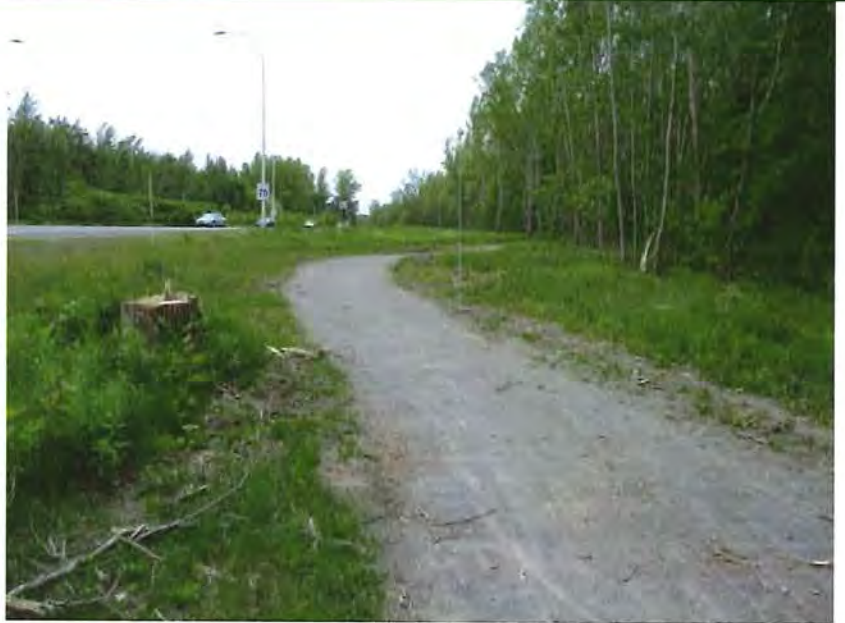
Certaines coupes d'arbres de taille commerciale à l'ouest du boulevard Arthur-Sauvé sont visibles.

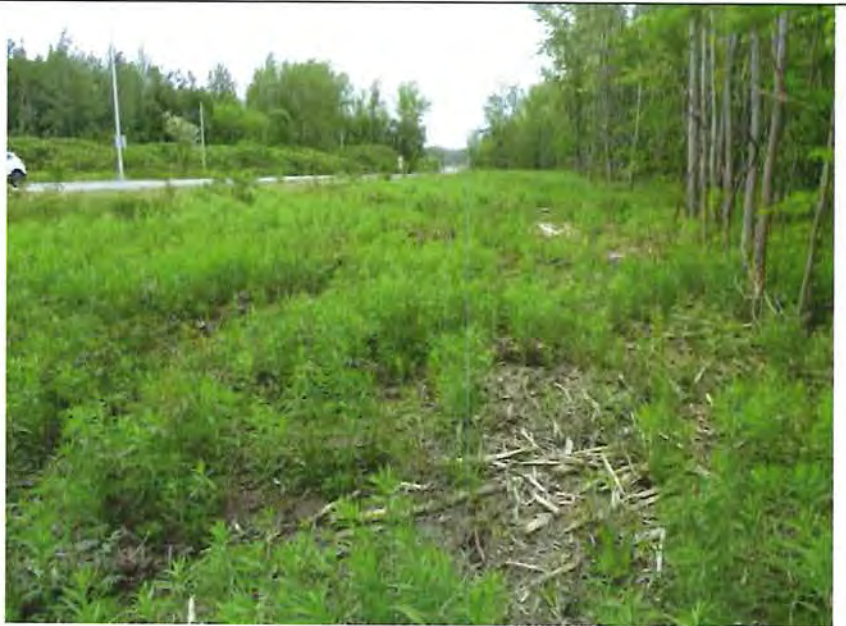
Photo no : 2

Des débris ligneux de déchetage se trouvent au sol.

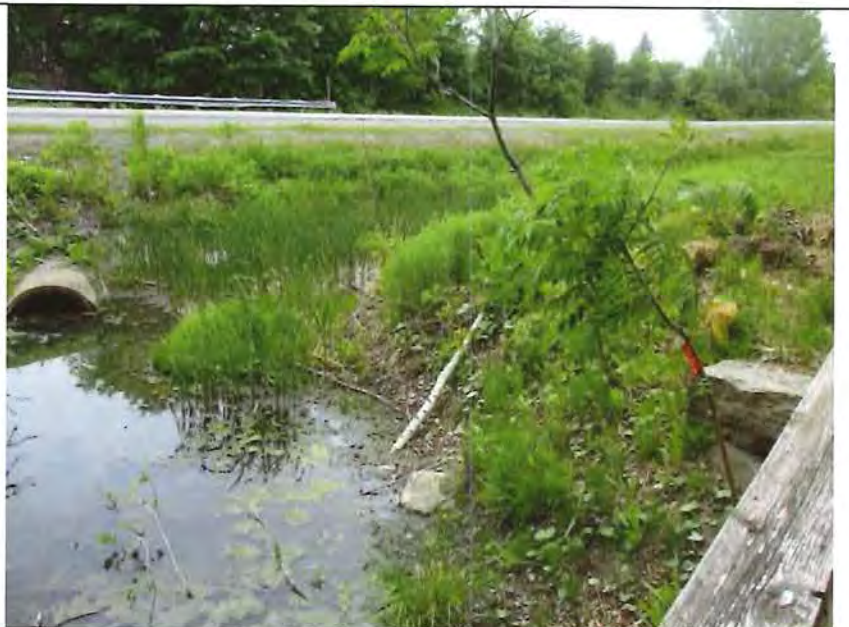
Photo no : 3

Plus à l'ouest, je croise un pont qui traverse un cours d'eau. Sa rive ouest est déboisée.

Le déboisement en milieu terrestre n'est pas encadré par la législation du ministère. Cependant, les interventions en milieux humides et hydriques pour des fins publiques doivent être autorisées par le ministère. Ainsi, l'intervention en rive du cours d'eau 160 (milieu hydrique) est un manquement à l'article 22 al. 2 de la Loi sur la qualité de l'environnement puisqu'elle est non autorisée.

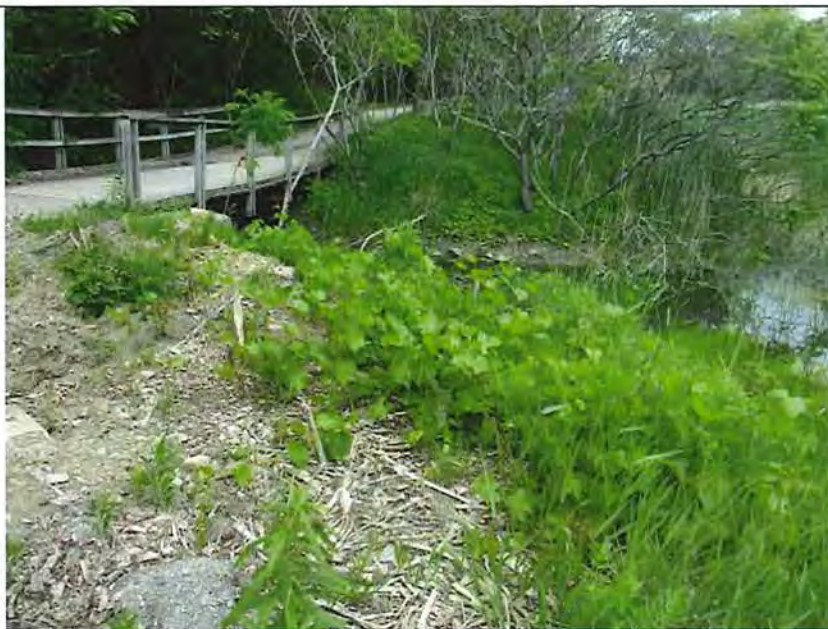
Photo no : 4

Les sols sont parsemés de débris ligneux, mais les souches sont encore présentes et les sols ne sont pas perturbés. Une partie de la végétation herbacée est encore présente.

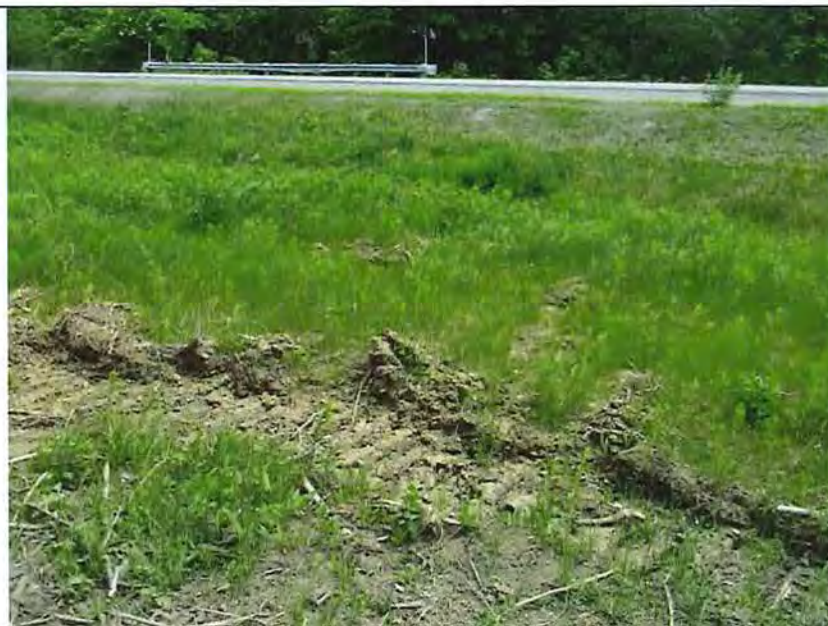
Photo no : 5

Plus vers l'ouest, je vois des traces d'ornières et des rubans forestiers délimitant une zone de travaux.

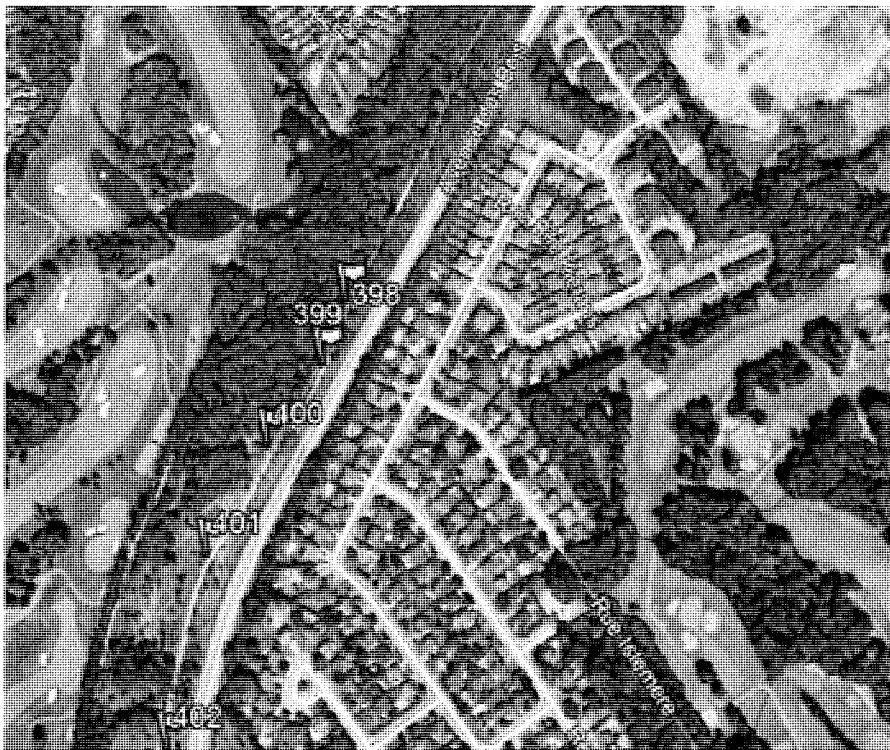
De plus, j'ai constaté que la rive ouest d'un cours d'eau à l'ouest de l'avenue des bois (cette section d'artère est plus nord-sud), vis-à-vis de la rue Islemère, a été déboisée. Les travaux couvrent longueur d'environ 5 mètres, soit environ 50 mètres carrés (la coupe est plus grande, mais le reste demeure hors de la bande riveraine). Sur cette carte tirée de Googlemaps, la coupe se trouve près du point 399 et se poursuit vers le sud en milieu terrestre. Ce cours d'eau se trouve sur le lot 1 505 956, qui n'est pas inclus dans l'autorisation. Il s'agirait donc de travaux non autorisés en bande riveraine du cours d'eau. Pourquoi avoir effectué ce déboisement alors qu'aucune autorisation n'a été délivrée pour ces travaux? Qu'est-ce qui explique la situation? Cette zone devait-elle être déboisée et fera l'objet de travaux d'élargissement ou s'il s'agit d'une erreur au terrain?
