Objet : Demande d'accès concernant :  
Rapport de l'inspection réalisée en décembre 2014 au 146, 13<sup>ième</sup> Avenue à  
Richelieu

**Objet : Registre et fiches signalétiques au 146 13<sup>e</sup> avenue à Richelieu**

N° intervention : 300923528	Type d'intervention : Inspection
N° gestion documentaire : 7610-16-01-0230000	N° du rapport d'inspection : 401203477
N° demande : 200414076	Type de demande : Plainte à car. environnemental
But de l'inspection : Vérifier le bien fondé de la plainte du 3 novembre 2014 relative aux odeurs émises par les activités de la compagnie et vérifier la conformité des activités avec le RAA.

Carrosserie-Denis - Richelieu

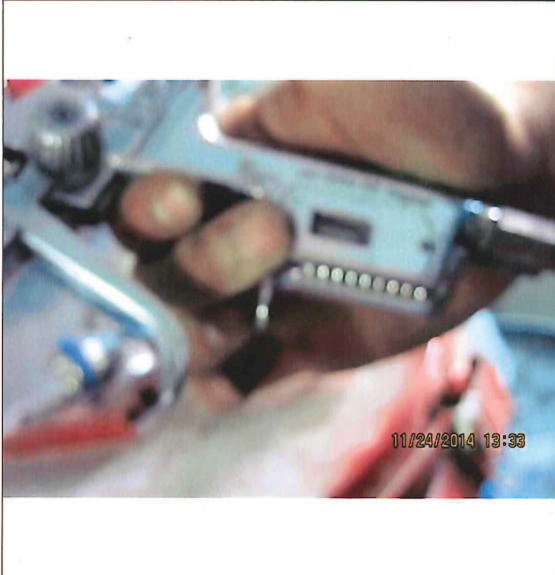
IMG\_0482 (Small).jpg

Pistolet de pulvérisation de la peinture.

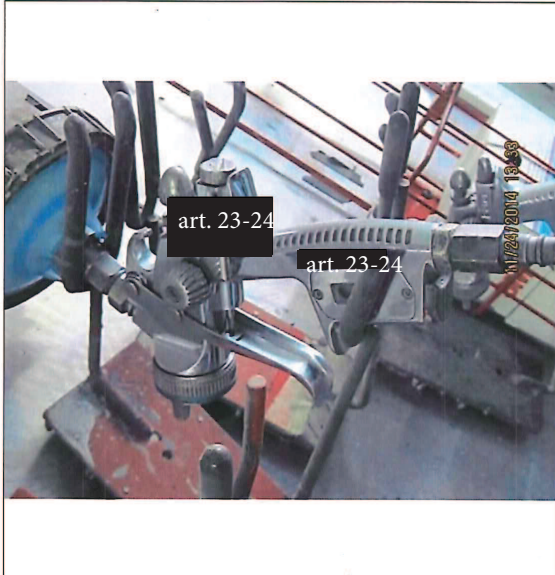
IMG\_0483 (Small).jpg

Je constate que les équipements de l'atelier de peinture sont bien entretenus, les filtres ne sont pas souillés et sont changés régulièrement. Je vérifie les pistolets utilisés pour l'application de peinture (photo 483). La compagnie utilise des pistolets de marque art. 23-24.

Pistolet de pulvérisation de la peinture.

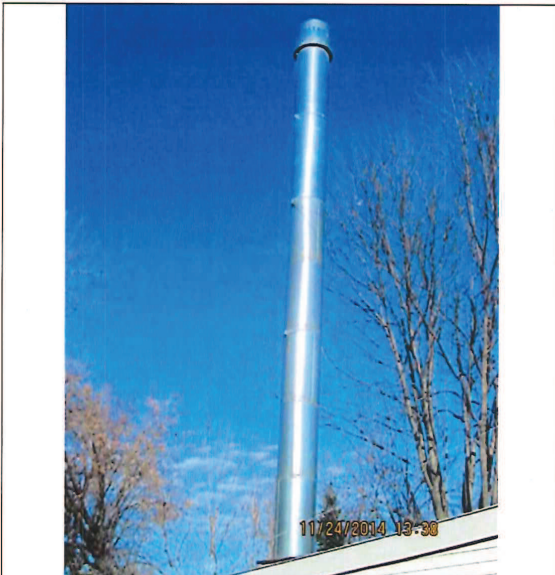
IMG\_0485 (Small).jpg

Je me dirige vers l'extérieur et je constate que la cheminée reliée à l'atelier de peinture est conforme (photos 485-486).

Cheminée reliée à l'atelier de peinture.

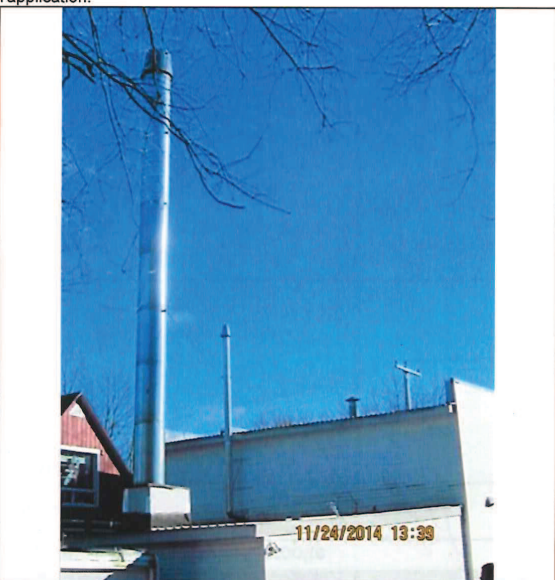
IMG\_0486 (Small).jpg

Cheminée reliée à l'atelier de peinture et aux mélanges de solvants et de peintures avant l'application..
