Objet :
524, Rang Saint Paul à Saint-Rémi

AVIS DE NON-CONFORMITÉ

Objet : Manquements à la Loi sur la qualité de l'environnement à l'endroit du camping du Domaine Ensoleillé de St-Rémi inc. au lot 3 847 640 du cadastre du Québec, municipalité de Saint-Rémi

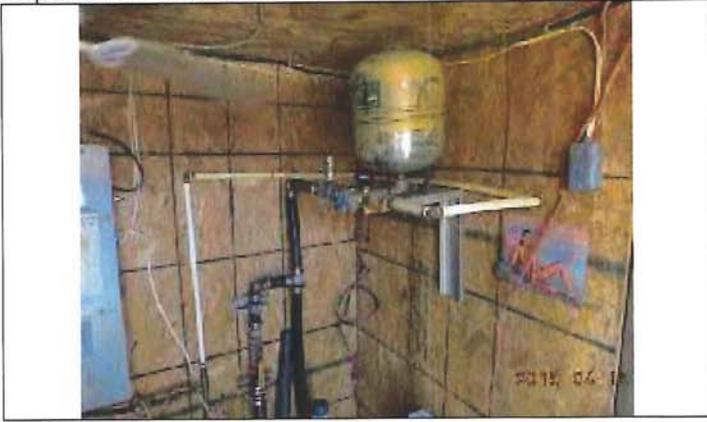
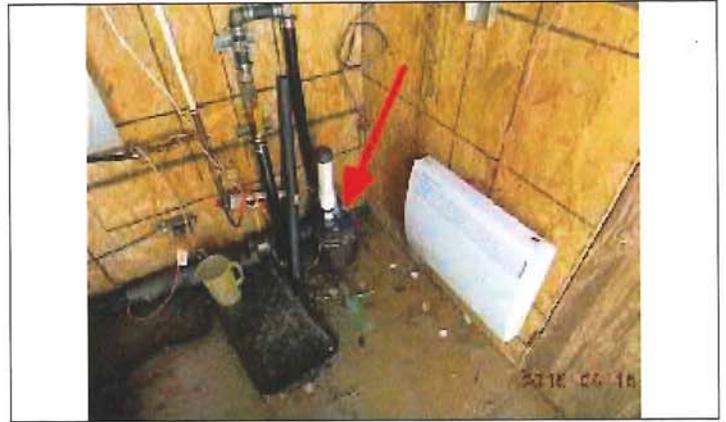
Puits # 1 : Puits à l'entrée du camping (photos # 1 à # 4)

- La tête de puits est en état de dégradation avancée.
- Un dispositif composé d'un tuyau en PVC est installé sur la tête de puits. Une chaudière graduée et un gallon d'eau de Javel sont présents sur le plancher.

DSC04032 (Small).JPG
Photo 1. Puits à l'entrée du camping

DSC04034 (Small).JPG
Photo 2. Puits à l'entrée du camping

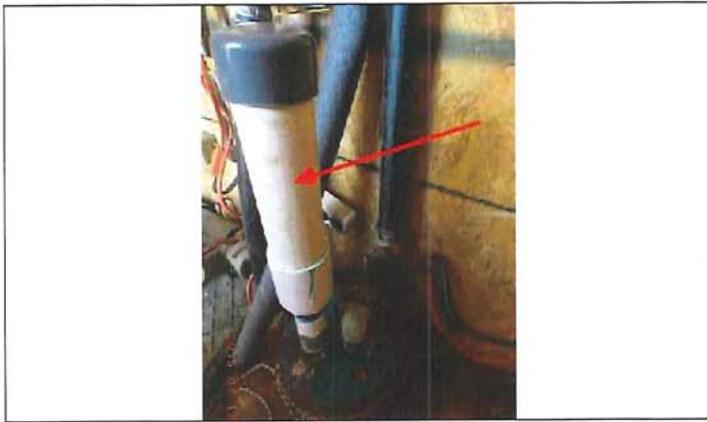
- La propriétaire déclare verser de l'eau de Javel une fois par semaine, environ une tasse, dans chacun des puits du camping pour éliminer les mauvaises odeurs. Elle dit que c'est une représentante du Ministère qui lui aurait dit que c'était une bonne pratique. Je lui réponds que je doute que le Ministère lui ait permis cette pratique.

DSC04036 (Small).JPG
Photo 3. Tube en ABS pour injecter de l'eau de javel

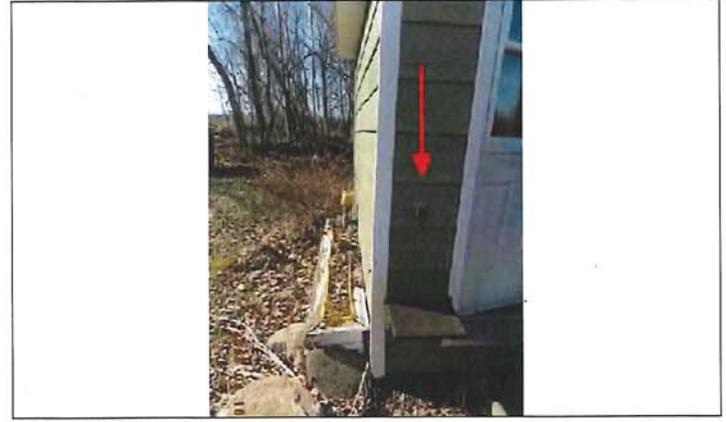
- Une unité de chauffage électrique est présente dans le cabanon.
- Un robinet est présent à l'extérieur du cabanon et est disponible pour les utilisateurs pour remplir leurs gallons d'eau.

DSC04037 (Small).JPG
Photo 4. Robinet extérieur du puits à l'entrée du camping

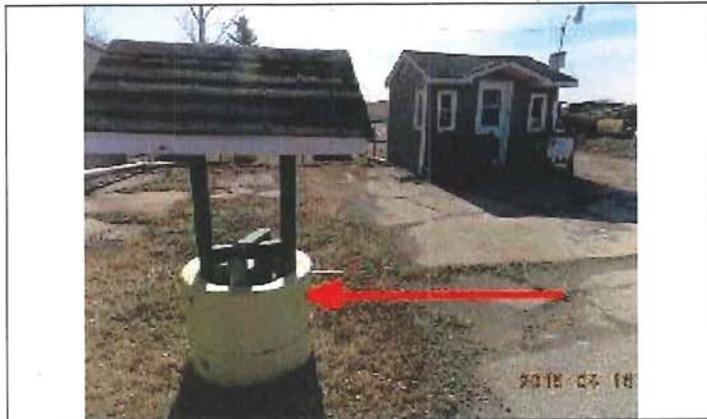
Puit de la guérite : N45 16.056 W73 36.035 (photo # 5)

Un puits est présent à la guérite d'entrée du camping au rang Saint-Paul. Le puits alimente un petit garage et l'eau ne sert qu'à l'employé de la guérite.

DSC04046 (Small).JPG
Photo 5. Puits à la guérite du rang Saint-Paul

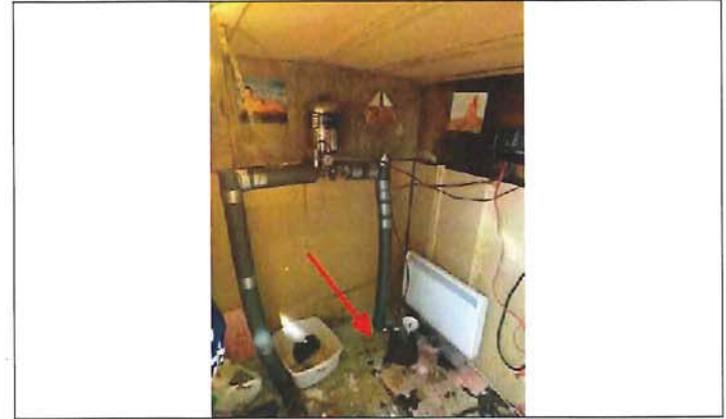
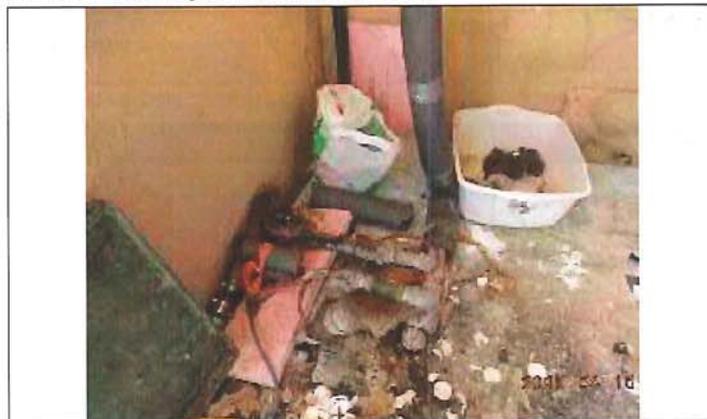
Puits # 2 : Puits près du pavillon (photos # 6 à # 10)

DSC04048 (Small).JPG
Photo 6. Puits au centre du camping

DSC04049 (Small).JPG
Photo 7. Puits au centre du camping

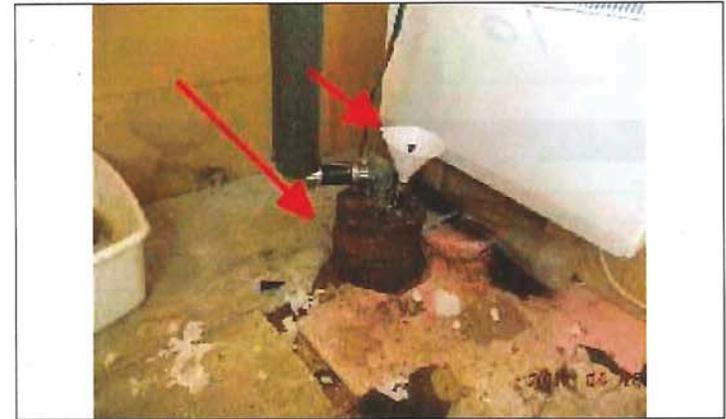
- La tête de puits est en état de dégradation avancée.
- Un entonnoir en plastique est installé sur la tête de puits.
 - La propriétaire déclare verser de l'eau de Javel une fois par semaine, environ une tasse, dans chacun des puits du camping pour éliminer les mauvaises odeurs.
- Une unité de chauffage électrique est présente dans le cabanon.
- Un petit réservoir de pression est présent.
 - La propriétaire déclare qu'il n'y a aucun réservoir d'accumulation d'eau sur le camping et que la pompe submersible alimente le réseau de distribution lorsqu'il y a une demande.
- Une génératrice à essence est dans le cabanon du puits # 2.

DSC04050 (Small).JPG
Photo 8. Tête de puits rouillée et entonnoir pour eau de javel

De plus, lors de l'inspection réalisée le 16 avril 2015, il a été constaté que des dispositifs artisanaux servant à recevoir de l'eau de javel étaient présents sur les têtes des 2 puits qui alimentent le camping en eau potable et que de l'eau de javel y était déposée à raison d'une fois par semaine. Nous vous informons que cette pratique ne peut être tolérée dans le sens où celle-ci peut être susceptible de masquer les indicateurs de contamination microbiologique qui pourraient être présents dans l'eau souterraine et de fausser les résultats des échantillons d'eaux prélevés pour des fins de contrôle réglementaire en vertu du règlement sur la qualité de l'eau potable (Q-2, r.40).

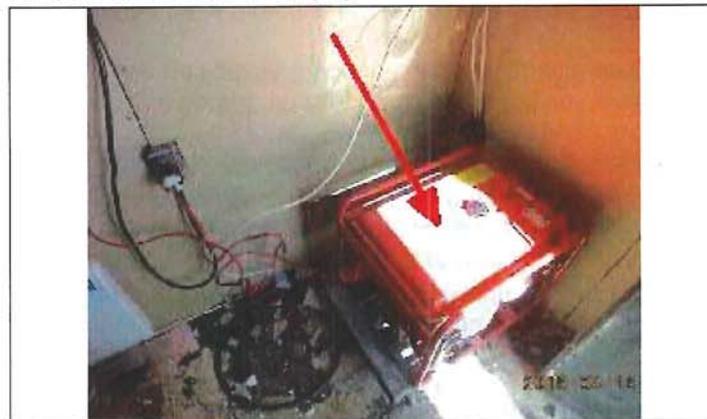
DSC04051 (Small).JPG
Photo 9. Génératrice

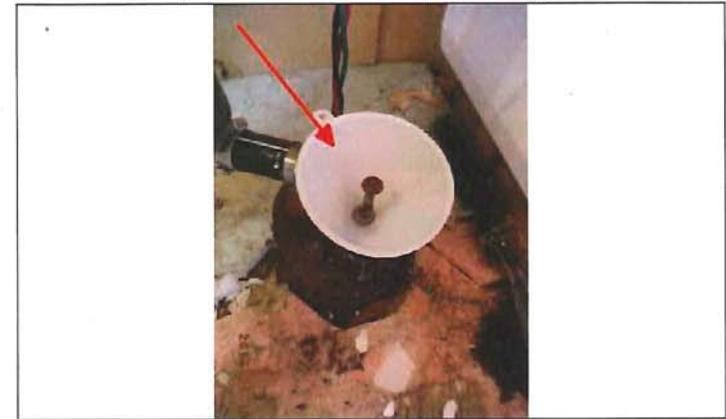
DSC04052 (Small).JPG
Photo 10. Entonnoir sur tête de puits
