Objet : Demande d'accès à l'information concernant le lot 1 847 218, auparavant lot 31-100 Cadastre de Mirabel (Entreprise Luc Rochon)

Objet : Exploitation d'une sablière à Mirabel

RAPPORT D'INSPECTION

Lieu inspecté	
Nom du lieu : 120020 Cananda Ltée.	
Nom usuel du lieu : Les Entreprises Luc Rochon enr.	
N° du lieu : 90277567	Type de lieu : sablière
Localisation du lieu inspecté : Adresse du lieu : route Sir-Wilfrid-Laurier Mirabel (Québec) J0R 1M0	
Coordonnées géographiques du lieu (GÉO NAD 83 degrés décimaux) : 45,681102777800;-74,176338888900

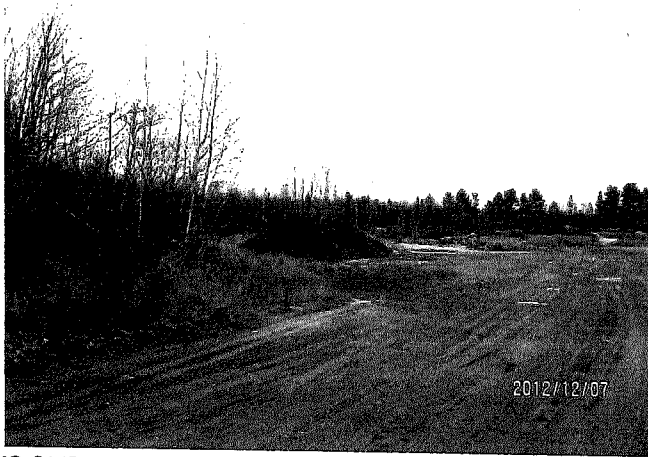
Lors de cette inspection je me suis rendu sur le terrain de la sablière il n'y avait personne sur place et la barrière était fermée. J'ai remarqué qu'il y avait des traces de camion récentes (de la même journée) qui indiquent que un ou des camions sont entrées et sorties de la sablière. Photos no 2142 et 2143

IMG_2142.jpg
vu de l'entrée de la sablière et des traces réssentes

Je recommande l'envoi d'un avis de non-conformité pour les manquements à l'article 115.25 (2) et 22 al, 1 de la Loi sur la qualité de l'environnement et à l'article 2 du Règlement sur les carrières et les sablières. Et pour ne pas avoir restaurée une partie du terrain tel que spécifier dans le certificat d'autorisation.

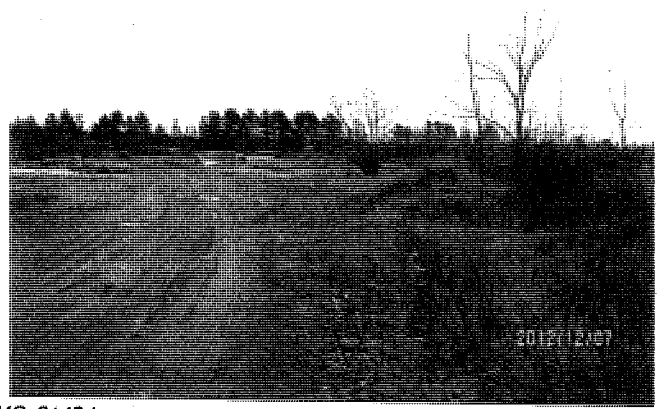
IMG_2143.jpg
vu de l'entrée de la sablière

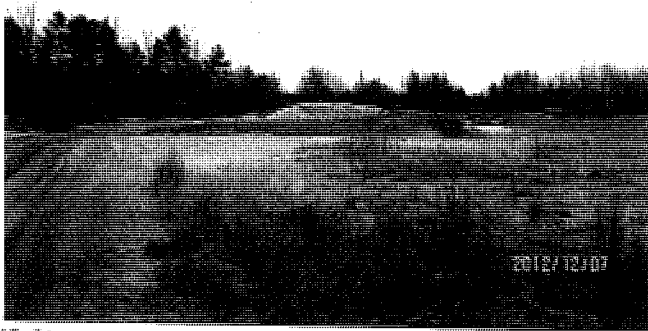
La sablière est restaurée sur une faible partie dans la partie dite Zone no 1 photo no 2144 et 2148

IMG_2144.jpg
autre vu de la sablière

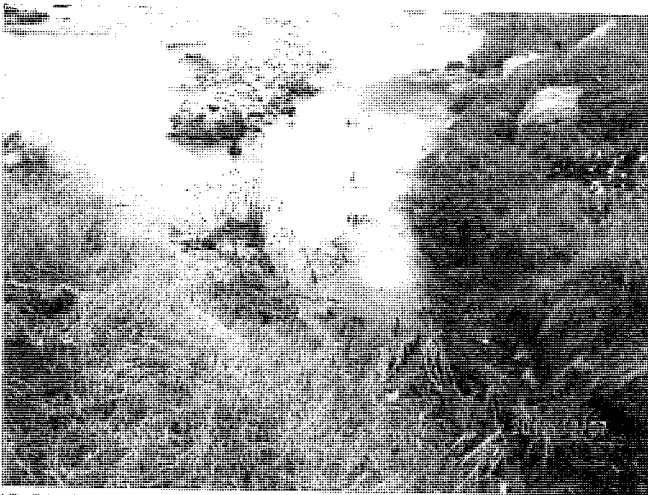
Il y a près de l'autoroute 50 des amas de sable qui proviennent de l'excavation de sable sous la nappe d'eau. Il y a eu récemment des travaux de drainage par l'ajout d'un fossé. Photo no 2145 et 2146

IMG_2146.jpg
autre vu du fossé

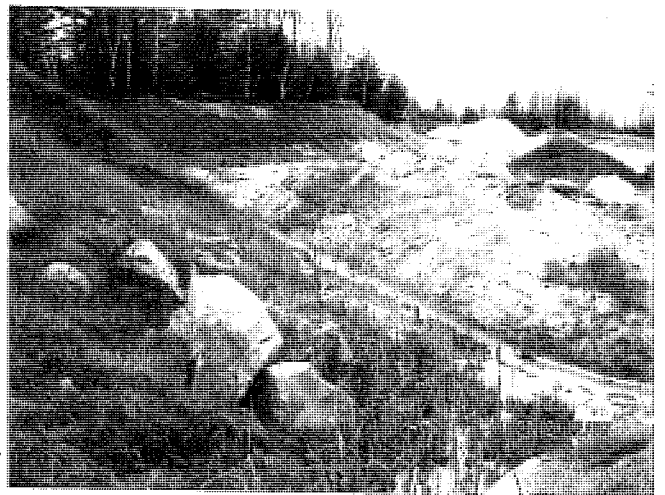
IMG_2147.jpg
vu du drainage

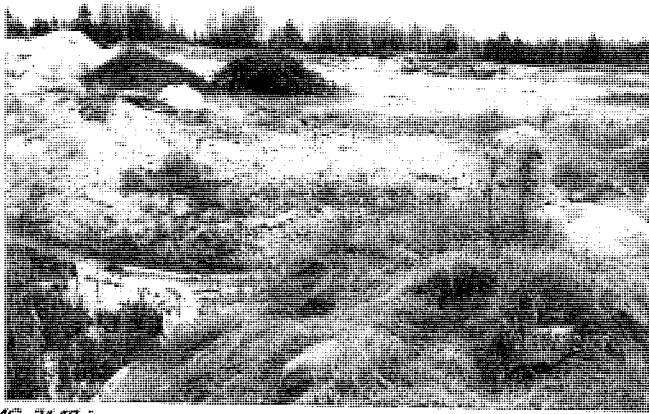
IMG_2148.jpg

Dans la lettre du 13 juillet 1995 monsieur Rochon s'engage à restaurer la zone no 1 avant de commencer l'exploitation sur la Zone no 2.

Lors de cette inspection, j'ai constaté qu'il y avait toujours de l'exploitation de sable dans cette sablière. La sablière n'a pas été restaurée et il y a exploitation sous le niveau de la nappe d'eau lors de la demande original.

aperçu de la sablière zone no 1 non restaurée
