Objet : Demande d'accès concernant le lot 2 072 937 à Laval

**Objet : Travaux de remblayage touchant un marécage arbustif situé sur le lot  
#4064301 du cadastre du Québec à Laval.**

# RAPPORT D'INSPECTION

Lieu inspecté	
Nom du lieu : Milieu humide #840.	
Nom usuel du lieu :	
Localisation du lieu inspecté (adresse civique, cadastre rénové ou lot, rang, cadastre) : Milieu humide # 840. Au nord ouest de l'intersection Montée Saint-François/ Rang Saint Elzéard est à Laval.	
No du lieu : X 212 4380	Type de lieu : Terrain sans usage précis
Coordonnées géographiques (deg. déc. NAD83):

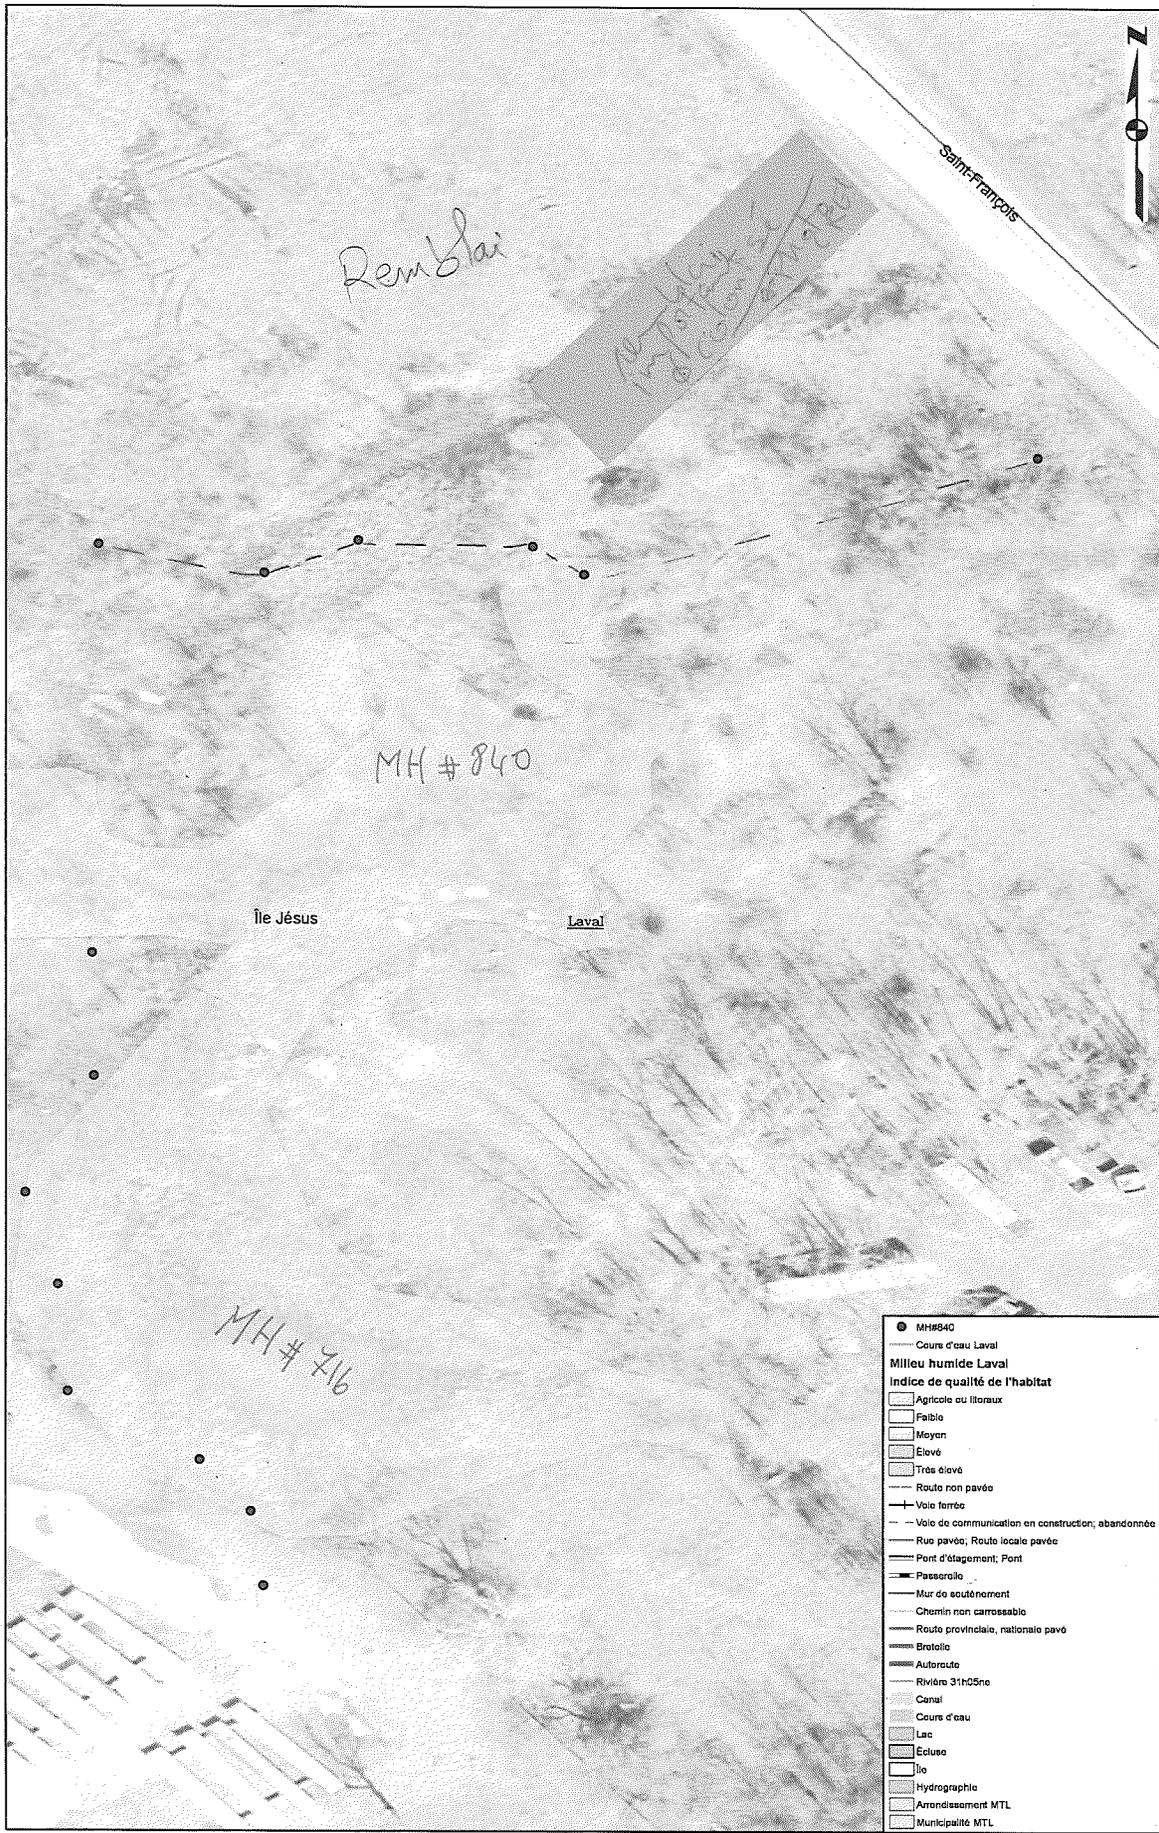
MH#840 sur photo aérienne 2005

De retour au bureau, je note à l'examen des photos aériennes que le remblai accessible à partir de la Montée Saint-François occupe plus des deux tiers en superficie du lot#4064301 et se prolongerait sur le lot#2072936 au sud touchant ainsi petite superficie du MH#840 dans son extrémité nord est. (Cf. Projection des relevés GPS sur photo aérienne 2005 et photos#2 et 3 en annexes)

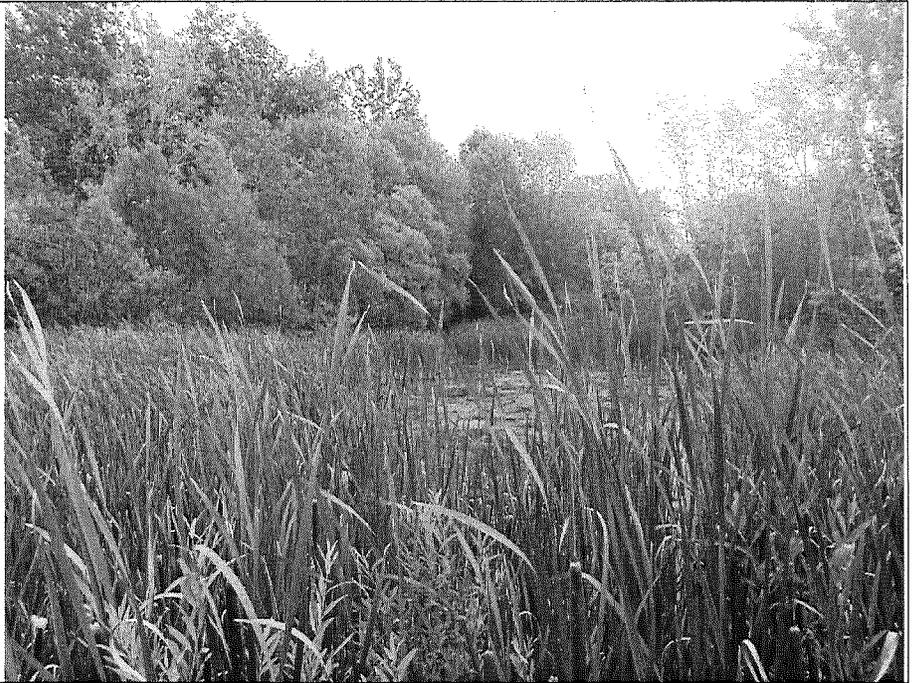
Photo no : 1

Je me rends sur les lieux à partir du 4919 Rang Saint-Elzéar. Je passe par l'extrémité ouest du MH#716 qui est un marais à quenouille, je prends des coordonnées GPS à mon passage (Cf. photo#1). Le marais à quenouille qui se trouve sur le lot#2072881 où opère la compagnie Simard et Beaudry s'ouvre sur le MH#840 qui est un marécage arbustif. Je ne remarque pas de remblai récent à mon passage et en m'avancant plus vers le marécage arbustif je constate la présence d'un remblai qui occupe une superficie considérable jusqu'à Montée Saint François Cf. photos#2 et 3. Je prends les coordonnées GPS de l'extrémité sud du remblai.

Description : Milieu humide #716 qui correspond à un marais à quenouilles.

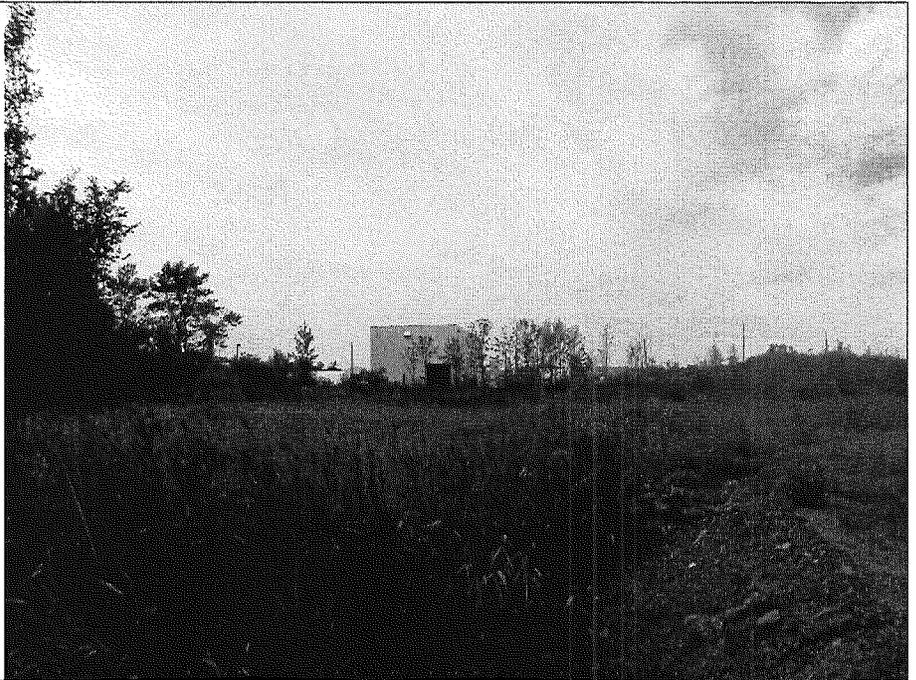
Photo no : 2

Le remblayage qui a eu lieu sur le lot#4064301 se serait étendu sur le lot#2072936 touchant ainsi une petite superficie à l'extrémité nord est du MH#840.

Description : Remblais semblant assez récent du côté nord est du MH#840.

Les remblais empiètent sur le marécage arbustif et en occupent une petite superficie et contreviennent donc à l'article 22 de la Loi sur la qualité de l'environnement puisqu'ils n'ont pas été autorisés. Par conséquent, ces remblais doivent être retirés de ce milieu dans les meilleurs délais.

Envoyer une lettre d'information aux propriétaires des lots où un remblayage illégal a eu lieu.

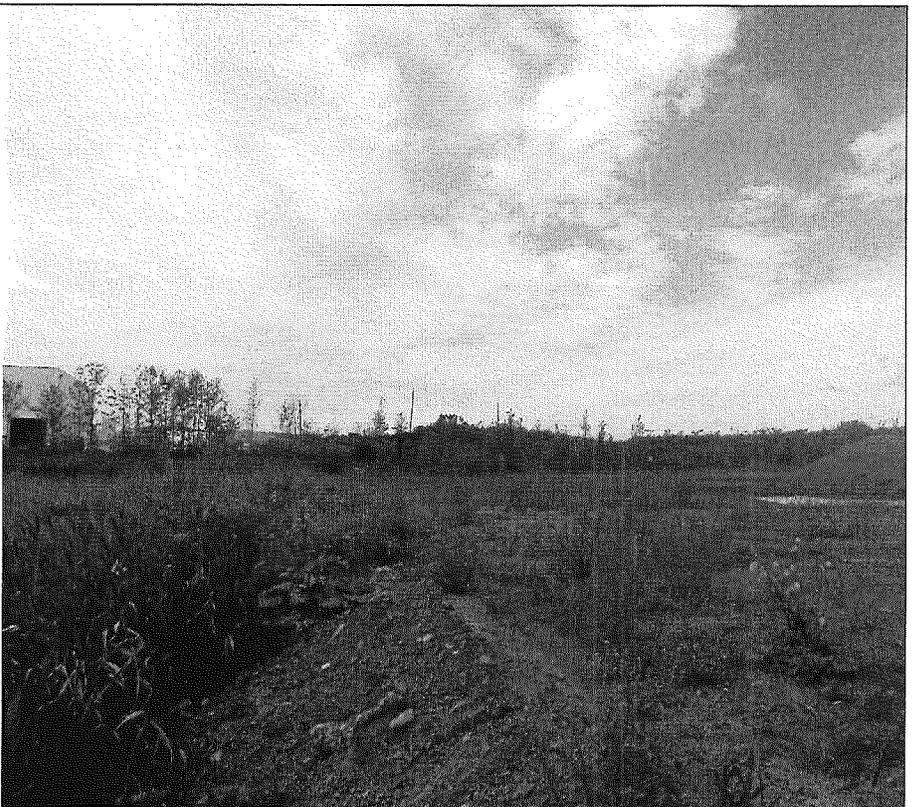
Photo no : 3

Description : Autre vue du remblai.
