Objet : Exploitation et gestion d'une usine de fabrication de sulfate d'aluminium

au 2 boulevard du Havre à l'Île Clark à Salaberry de Valleyfield

#### RAPPORT D'INSPECTION

## Produits Chimiques Chemtrade Canada Itée 7610-16-01-0197100 - Inspection du 14 mai 2015

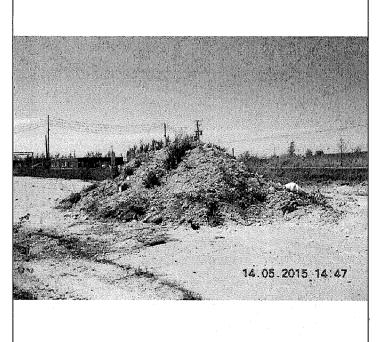
DSCN2295 (Small).JPG

- À l'entrée du site, il y un tas qui semble être du sol + bauxite + calcium. La dimension du tas est de 20 x 24 x 6 pieds pour un volume d'environ 2880 p3 (carte et photos DSCN2295 et 2296).

Tas de bauxite, sol et calcium entreposé avant l'entrée du l'entreprise.

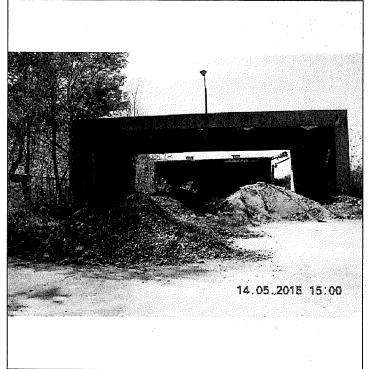
DSCN2297 (Small).JPG

- Tout les autres tas de sols et bauxite (3), asphalte et gravier (3), ainsi que des boues résiduelles de procédé (5) sont encore sur le site tel qu'ils étaient entreposés lors de l'inspection du 2013-05-27 (carte, photos DSCN2297, 2298, 2299, 2300 et schéma avec rapport deart. 23-24 au dossier)

Tas de gravier en avant plan et autres tas.

- d'effectuer une caractérisation des émissions atmosphériques afin de s'assurer du respect du RAA,
- de nous informer de la gestion des empilements de tas de sols et bauxite, asphalte et gravier ainsi que des boues résiduelles qui sont présent sur le terrain, soit avant toute disposition et/ou caractérisation supplémentaire
- de nous confirmer par écrits les équipements présents et les étapes du procédé étant donné que les matières premières utilisées ont été modifiées suite au certificat d'autorisation émis le 13 juin 2013.

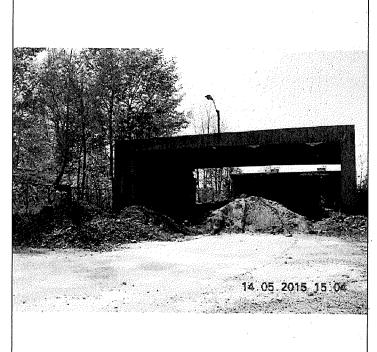
DSCN2300 (Small).JPG

Autre vue de l'ensemble des tas.

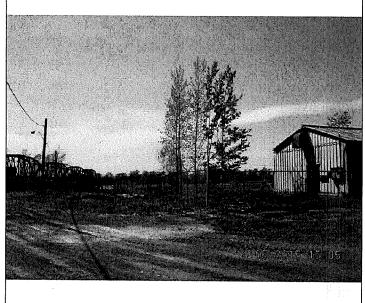
DSCN2301 (Small).JPG

- Non loin, il y a le poste de pompage des eaux servant à la production (photo DSCN2301).
- Il y a 3 autres bâtiments sur le site ne sont plus utilisés ainsi qu'un bâtiment qui servait pour l'entreposage et la décontamination des transformateurs (carte).

Poste de pompage au bout du terrain et à droite ancien bâtiment de décontamination de transformateur au BPC.

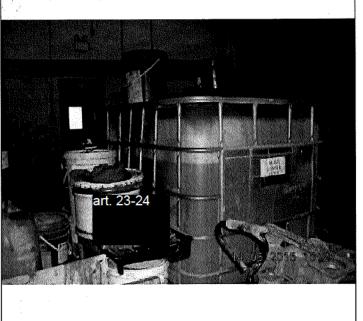
- À coté du bâtiment principal, il y a un garage d'entretien. À cet endroit, il y a un bassin de nettoyage avec du solvant qui est récupéré et changé lorsque nécessaire (photo DSCN 2309). Il y a aussi un tote tank d'huiles usées qui est rempli au ¾, identifié mais sans date d'entreposage (photos DSCN 2307 et 2308). Je dis alors au intervenants que l'identification du tote est incomplète (date d'entreposage absente) et qu'étant donné la quantité entreposée, un registre de vérification des équipements d'entreposage doit être maintenu donc il y a nonconformité aux articles 39 (secteur d'activité Industrie chimique Grand groupe 37, CAE 3799) et 46 du RMD. On me répond qu'ils disposeront de ce tote tank le plus rapidement possible avec preuve de disposition.

DSCN2307 (Small).JPG Tote tank d'huile usée en entreposage.

- Les non-conformités aux articles 39 et 46 ont été corrigées car le tote d'huiles usées a été disposé par art. 23-24 une compagnie autorisée. Pour la gestion future des huiles usées, un baril sera utilisé et lorsque la quantité de 80 litres sera atteint il y aura disposition donc le registre pe sera pas à maintanir.
- quantité de 80 litres sera atteint il y aura disposition donc le registre ne sera pas à maintenir.

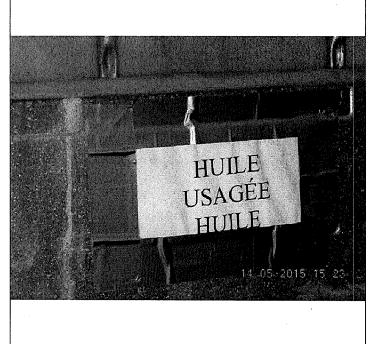
DSCN2308 (Small).JPG Identification d'huile usée sans date d'entreposage.
