**Objet : Demande d'accès concernant 837, route Lagueux à Lévis (Saint-Etienne-de-Lauzon)**

**RÉHABILITATION  
ENVIRONNEMENTALE**

Ce rapport présente les conclusions d'une réhabilitation environnementale (Phase III) réalisée à la Station Normand Laflamme, route Lagueux à St-Étienne (voir figure 1). Cette intervention fait suite à un déversement de produits pétroliers survenu dans le secteur des réservoirs souterrains.

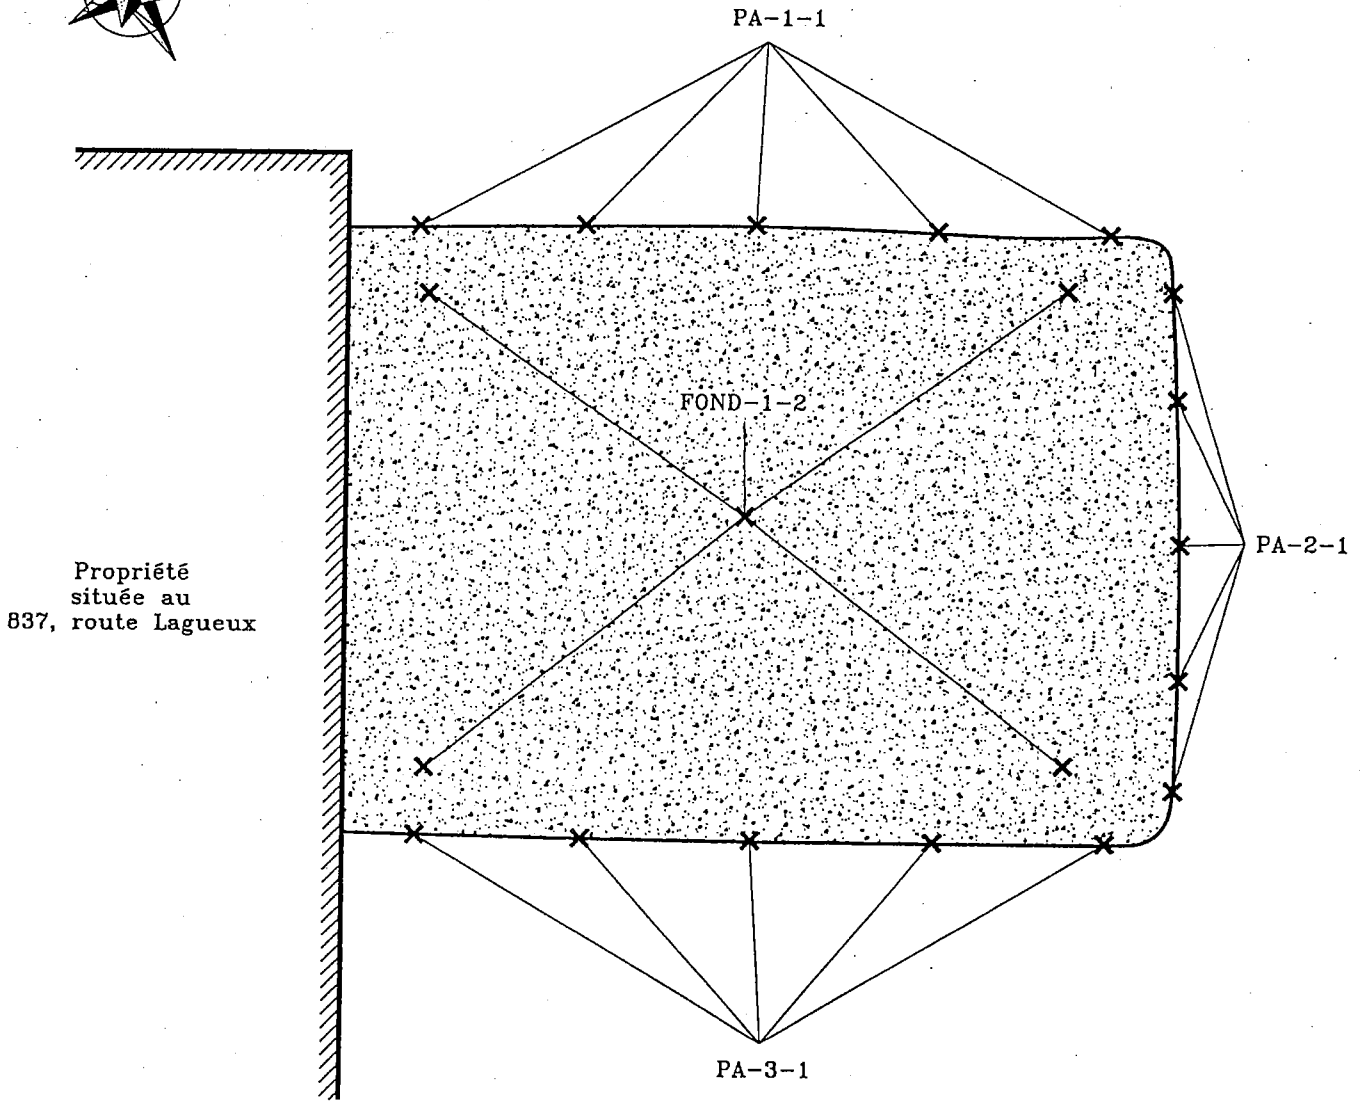
Projet : <u>23/24</u>	<u>23/24</u>	FIGURE 2	
Dessiné par : <u>53/54</u>		Titre : LOCALISATION DES PRÉLEVEMENTS DES ÉCHANTILLONS	
Vérifié par : <u>53/54</u>		Site: 837, route Lagueux, Saint-Étienne	
Date : 20 mars 2000		Client: Cyrille Larochelle inc.

Suite aux travaux d'excavation des sols contaminés, quatre échantillons identifiés PA-1-1, PA-2-1, PA-3-1 et FOND-1-1 ont été prélevés à l'emplacement étudié. Noter qu'une surexcavation du fond de l'excavation a dû être effectuée suite aux résultats d'analyses chimiques obtenu de l'échantillon FOND-1-1 qui était supérieur au critère à atteindre. Un second échantillon a donc été pris et nommé FOND-1-2. L'excavation a été poursuivie jusqu'à une profondeur variant de 1,7 à 1,95 mètre. La localisation du prélèvement de ces échantillons est présentée à la figure 2. De plus, chaque conteneur de sols excavés contaminés a été échantillonné et nommé par leur numéro de conteneur respectif.

- PA- Échantillon composite de parois
- FD- Échantillon composite de fond
- Zone excavée (Prof.: ≈1.95 m)

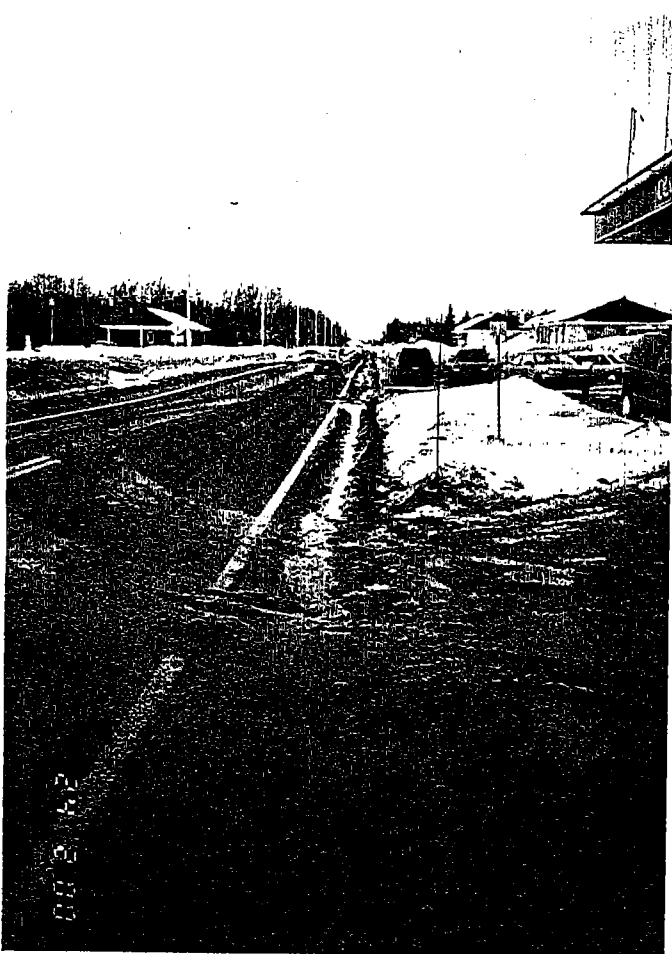
Photo  
# 4

Titre:  
Carburant le long de la route Lagueux  
devant la station service.

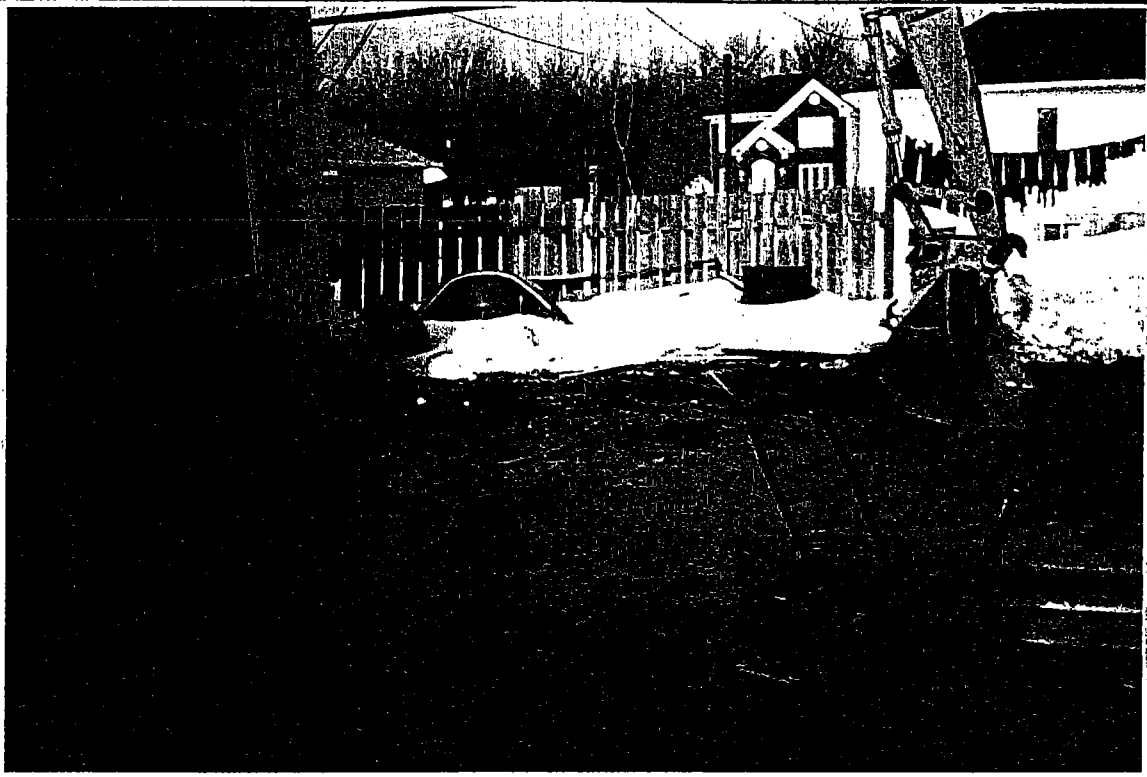
Photo  
# 7

Titre: Compactage après le remblaiement de l'excavation.

Suite aux travaux de réhabilitation, l'excavation a été remplie et compactée avec des matériaux granulaires propres.
