Objet : Exploitation d'une sablière

Objet : Agrandissement d'une sablière

# RAPPORT D'INSPECTION

**Objet : Exploitation d'une sablière sur le lot 517 du cadastre de la paroisse de Saint-Louis-de-Terrebonne à Terrebonne**

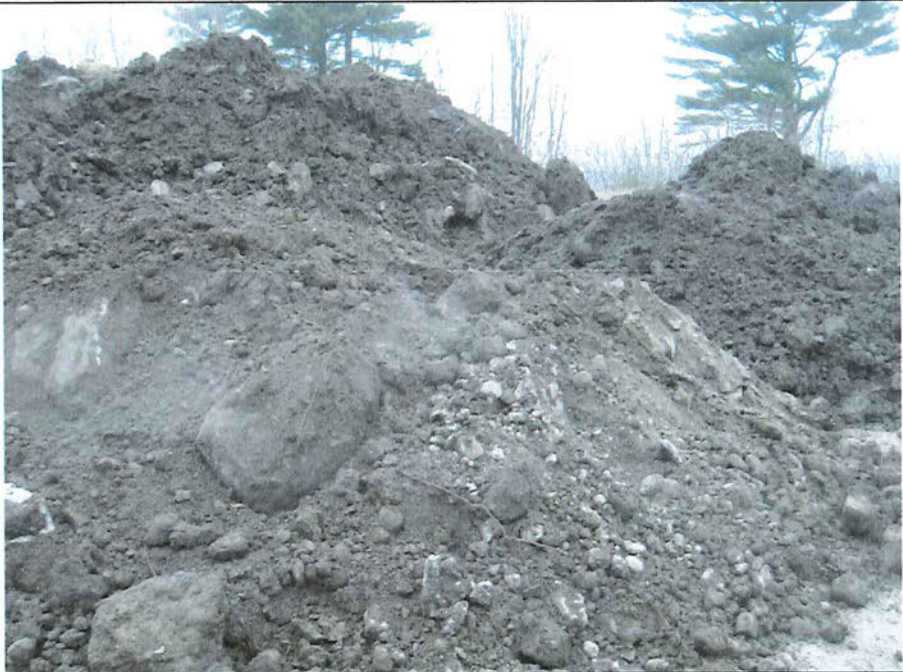
<b>Photo no : 1</b>

Par ailleurs, je lui dis que des camions de diverses compagnies viennent déposer des sols au nord du sol 517. Il me dit qu'il fait rentrer du sol afin de faire une plus belle restauration des lieux (favoriser la nouvelle culture). Je lui dis que je n'ai pas d'objection à ce que des sols entrent sur le site, mais je lui demande de vérifier la conformité de ceux-ci. Il me dit que la provenance des sols est vérifiée et qu'ils ne sont pas contaminés. Je lui dis que j'ai vu des sols fumants être déposés sur le lot et qu'ils semblaient provenir d'un lieu où un feu s'était produit. Je lui demande de vérifier sa provenance. Il me dit qu'il le fera.

<b>Fichier :</b>	
<b>Description :</b> Amas de sol déchargés sur le site au nord du lot 517.

Des sols sont importés sur le site afin de faire, selon les affirmations du vice-président de Demers, une plus belle restauration des terres cultivables. J'ai rappelé à l'exploitant qu'il doit vérifier leur provenance et l'absence de contamination.

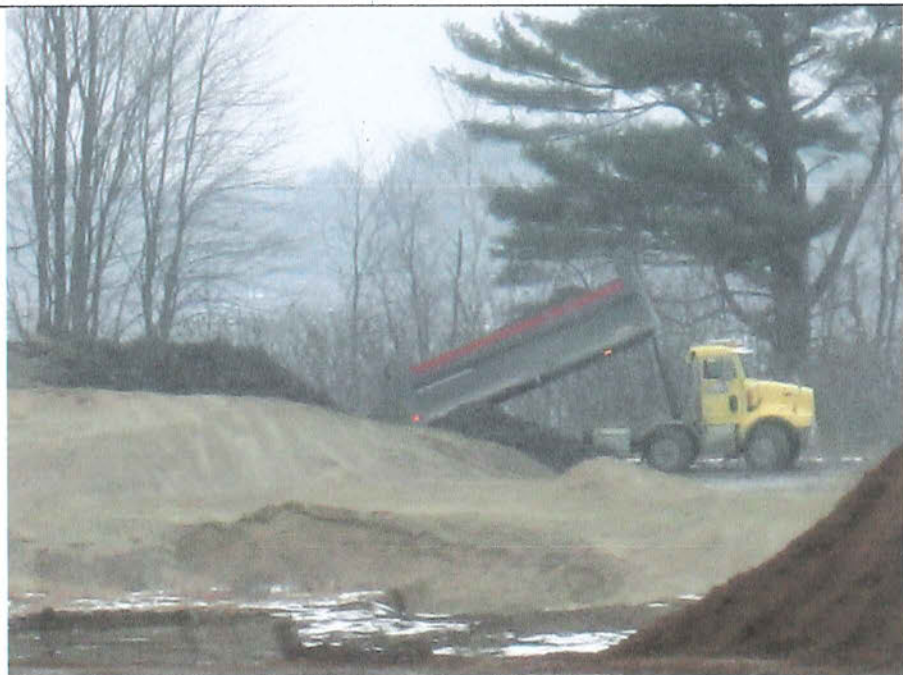
<b>Photo no : 2</b>

<b>Fichier :</b>	
<b>Description :</b> Déchargement de sol sur le lot 517.

Par ailleurs, nous avons constaté que des sols sont importés sur le lot 517. Sachez qu'en vertu du Règlement sur la protection et la réhabilitation des terrains ainsi que la Politique de protection des sols et de réhabilitation des terrains contaminés, vous ne

pouvez importer des sols qui font augmenter le degré de contamination du terrain. Il va donc de votre responsabilité de vérifier leur provenance, leur contenu ainsi que l'absence de contamination.

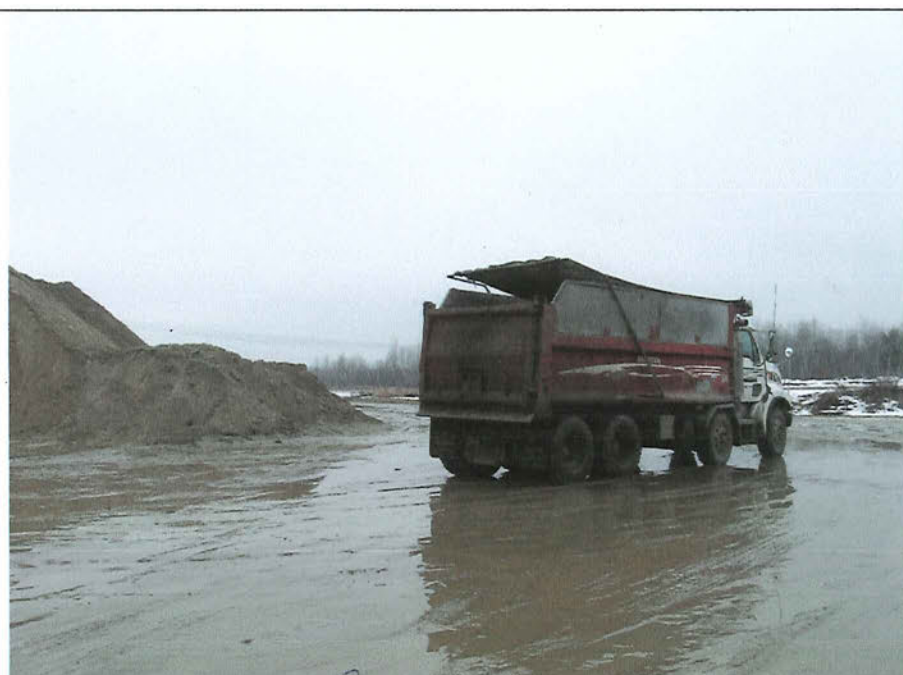
<b>Photo no : 3</b>

À 11h45, un camion de la compagnie art 23-23 se faire remplir de sable. Le camionneur me dit que c'est le premier voyage qu'il vient chercher au site. Le sable sera transporté sur le chemin art 23-23. Il me dit que c'est pour faire un remblai sur un terrain commercial. Je le remercie et je note son numéro de plaque art 23-23. Toute de suite après, un camion lettré au nom de la compagnie art 23-23 se fait remplir de sable. Le camionneur me dit que c'est le 7<sup>ème</sup> voyage de sable qu'il vient chercher sur le site. Ce voyage sera livré sur un terrain de la compagnie ( art 23-23 ). La plaque de son camion est le art 23-23. Par la suite, il y a d'autres camions qui se font remplir de sable.

<b>Fichier :</b>	
<b>Description :</b> Le camion de la compagnie Presqu'île quitte les lieux après avoir été chargé de sable.

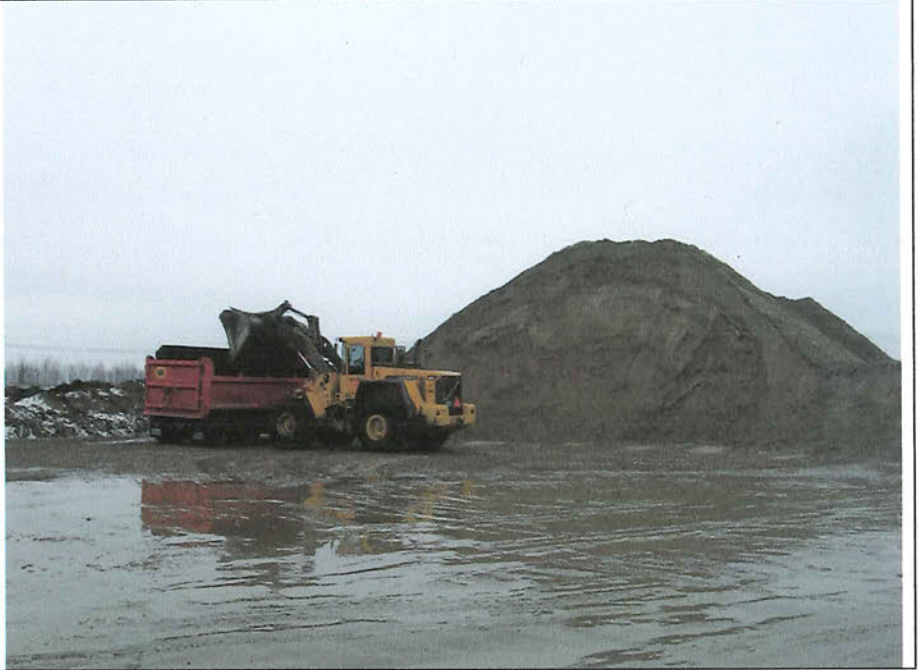
Photo no : 4

Un autre camion se fait charger de sable.

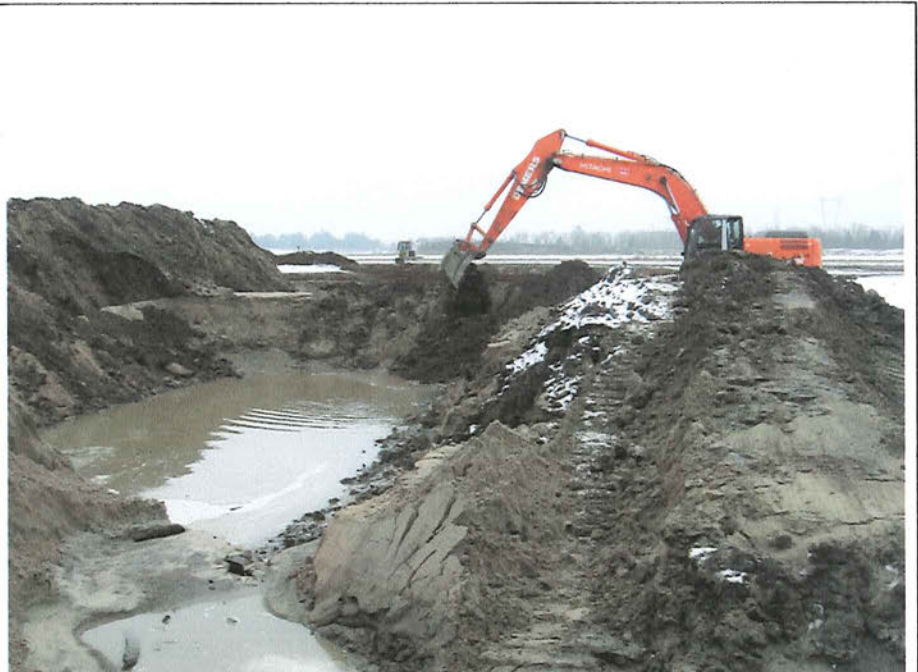
Photo no : 5

Je poursuis l'inspection et je vois qu'il y a une pelle mécanique qui met de la terre et du sable dans une excavation qui est plus profonde que la nappe phréatique (point gps 32). Cette excavation est reliée à un fossé qui est sur le lot 517. Je vais voir l'opérateur de la pelle et je lui demande ce qu'il fait. Il me dit qu'il a extrait du sable (selon mes constats sous la nappe phréatique) et qu'il

remplit l'excavation de terre afin de la ramener au niveau des sols environnants des autres lots. La pelle mécanique et lettrée au nom de Demers, elle est de modèle art 23-23 et elle porte la plaque art 23-23. Je lui explique que l'extraction d'agrégats à moins de 1 mètre de la nappe phréatique est interdite sur le lot. Je le laisse poursuivre le remplissage de l'excavation et je mesure à l'aide du clinomètre et du télémètre la profondeur à laquelle je vois la nappe phréatique, et ce à partir du niveau du sol environnant (niveau du sol après exploitation).

Il y a exploitation sous la nappe phréatique (dérogation 123.1 LQE). L'exploitant est informé de la situation.

La pelle mécanique remplit l'excavation faite sous la nappe phréatique par des sols.

Envoyez un avis de non-conformité.

Nous vous demandons de nous transmettre d'ici le 27 février 2012 un plan des mesures correctives que vous entendez mettre en œuvre pour vous conformer à la loi.

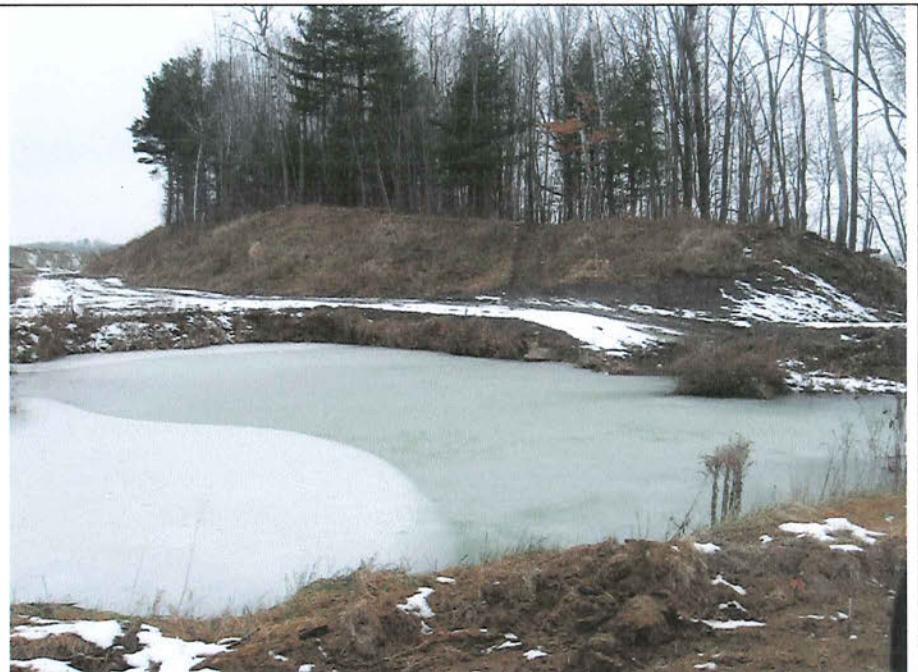
Photo no : 6

Selon cette prise de mesure, le niveau de la nappe phréatique est environ 1,4 mètre plus bas que le niveau exploité et restauré. Je retourne au nord du site et je constate que le lot 518 est complètement restauré par l'ensemencement d'herbacées. De plus, je vois qu'il y a un bassin de décantation au nord-est du lot 518. Selon un plan déposé à la demande de C.A., le bassin devait être localisé entre les lots 517 et 518. Le bassin n'est pas situé à cet emplacement, mais cela n'a pas d'impact environnemental, car il reçoit quand même toutes les eaux des fossés et qu'elles sont rejetées dans le milieu autorisé.

Le bassin de décantation n'est pas situé à l'emplacement désigné au C.A. Toutefois, son nouvel emplacement n'a pas d'impact sur son fonctionnement et son efficacité. De plus l'eau décantée est toujours rejetée dans le milieu autorisé. Considérant ce qui précède le Ministère ne demandera pas de correctif ou une demande de modification de C.A. pour cet aspect.

Bassin de décantation au nord du lot 518.

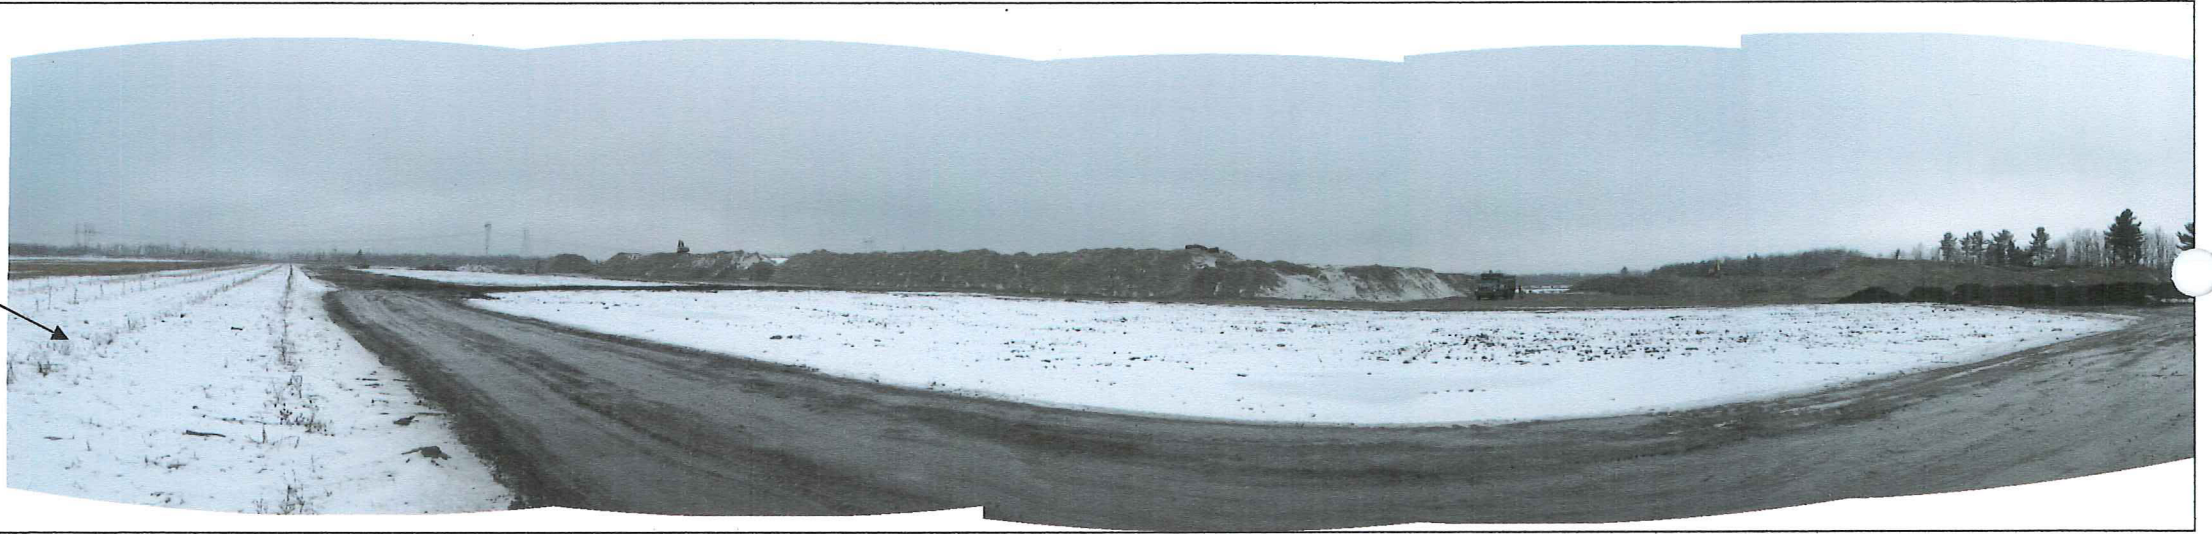
Photo no : 7

Je vois qu'il y a une plantation d'arbres qui débute aux points gps 18 et 19 et elle se poursuit jusqu'aux points 33 et 34. Aux points gps 18 et 19, je vois qu'il y a quelques rangées d'arbres composées d'au moins deux sortes de conifère. La largeur de la plantation d'environ 14 mètres et elle est d'environ 18m entre les points gps 34 et 33. C'est la seule restauration de boisé de fait sur le site.

La compensation de nouvelles superficies cultivable par des boisées n'est pas complétée. Selon la carte intitulée *Zones de reboisement projetées*, seules les zones 2 et 3 sont débutées. Toutefois elles ne couvrent pas toute la superficie demandée.

Plantation d'arbres

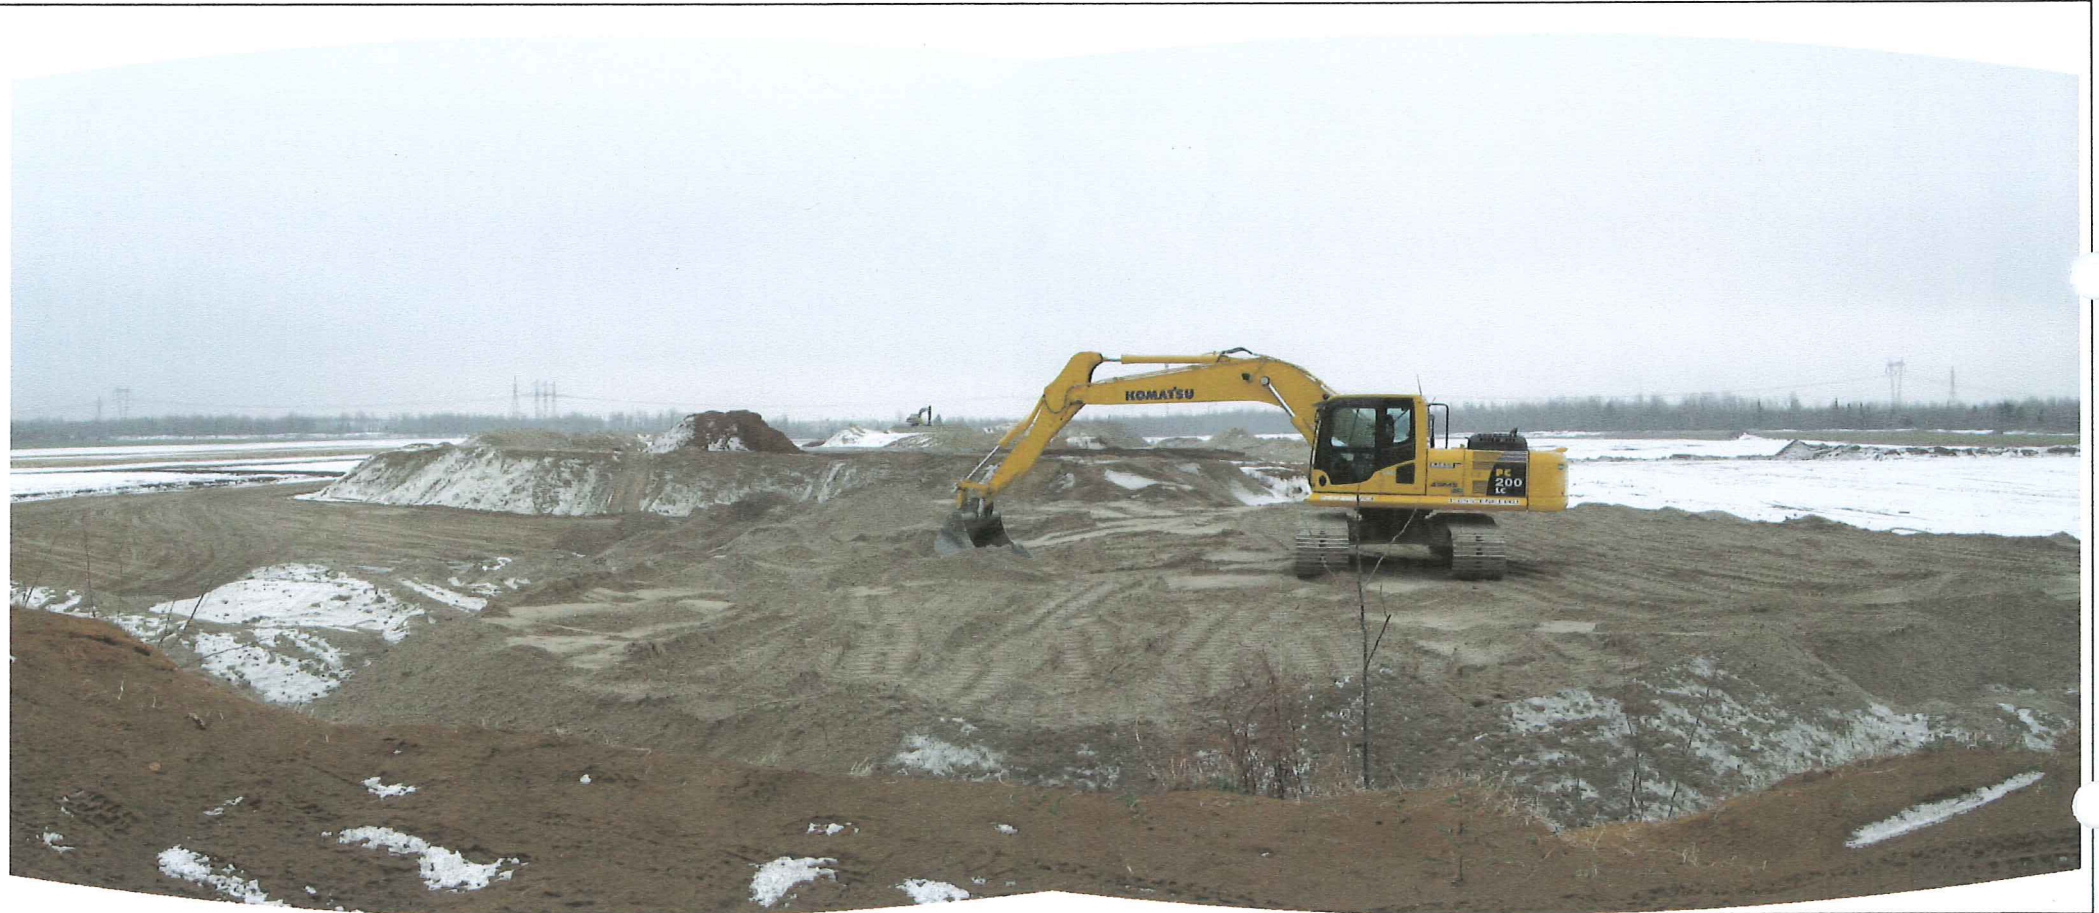
Photo no : 8

Pelle mécanique située au point gps 24. Elle n'est pas en fonction lors de l'inspection.

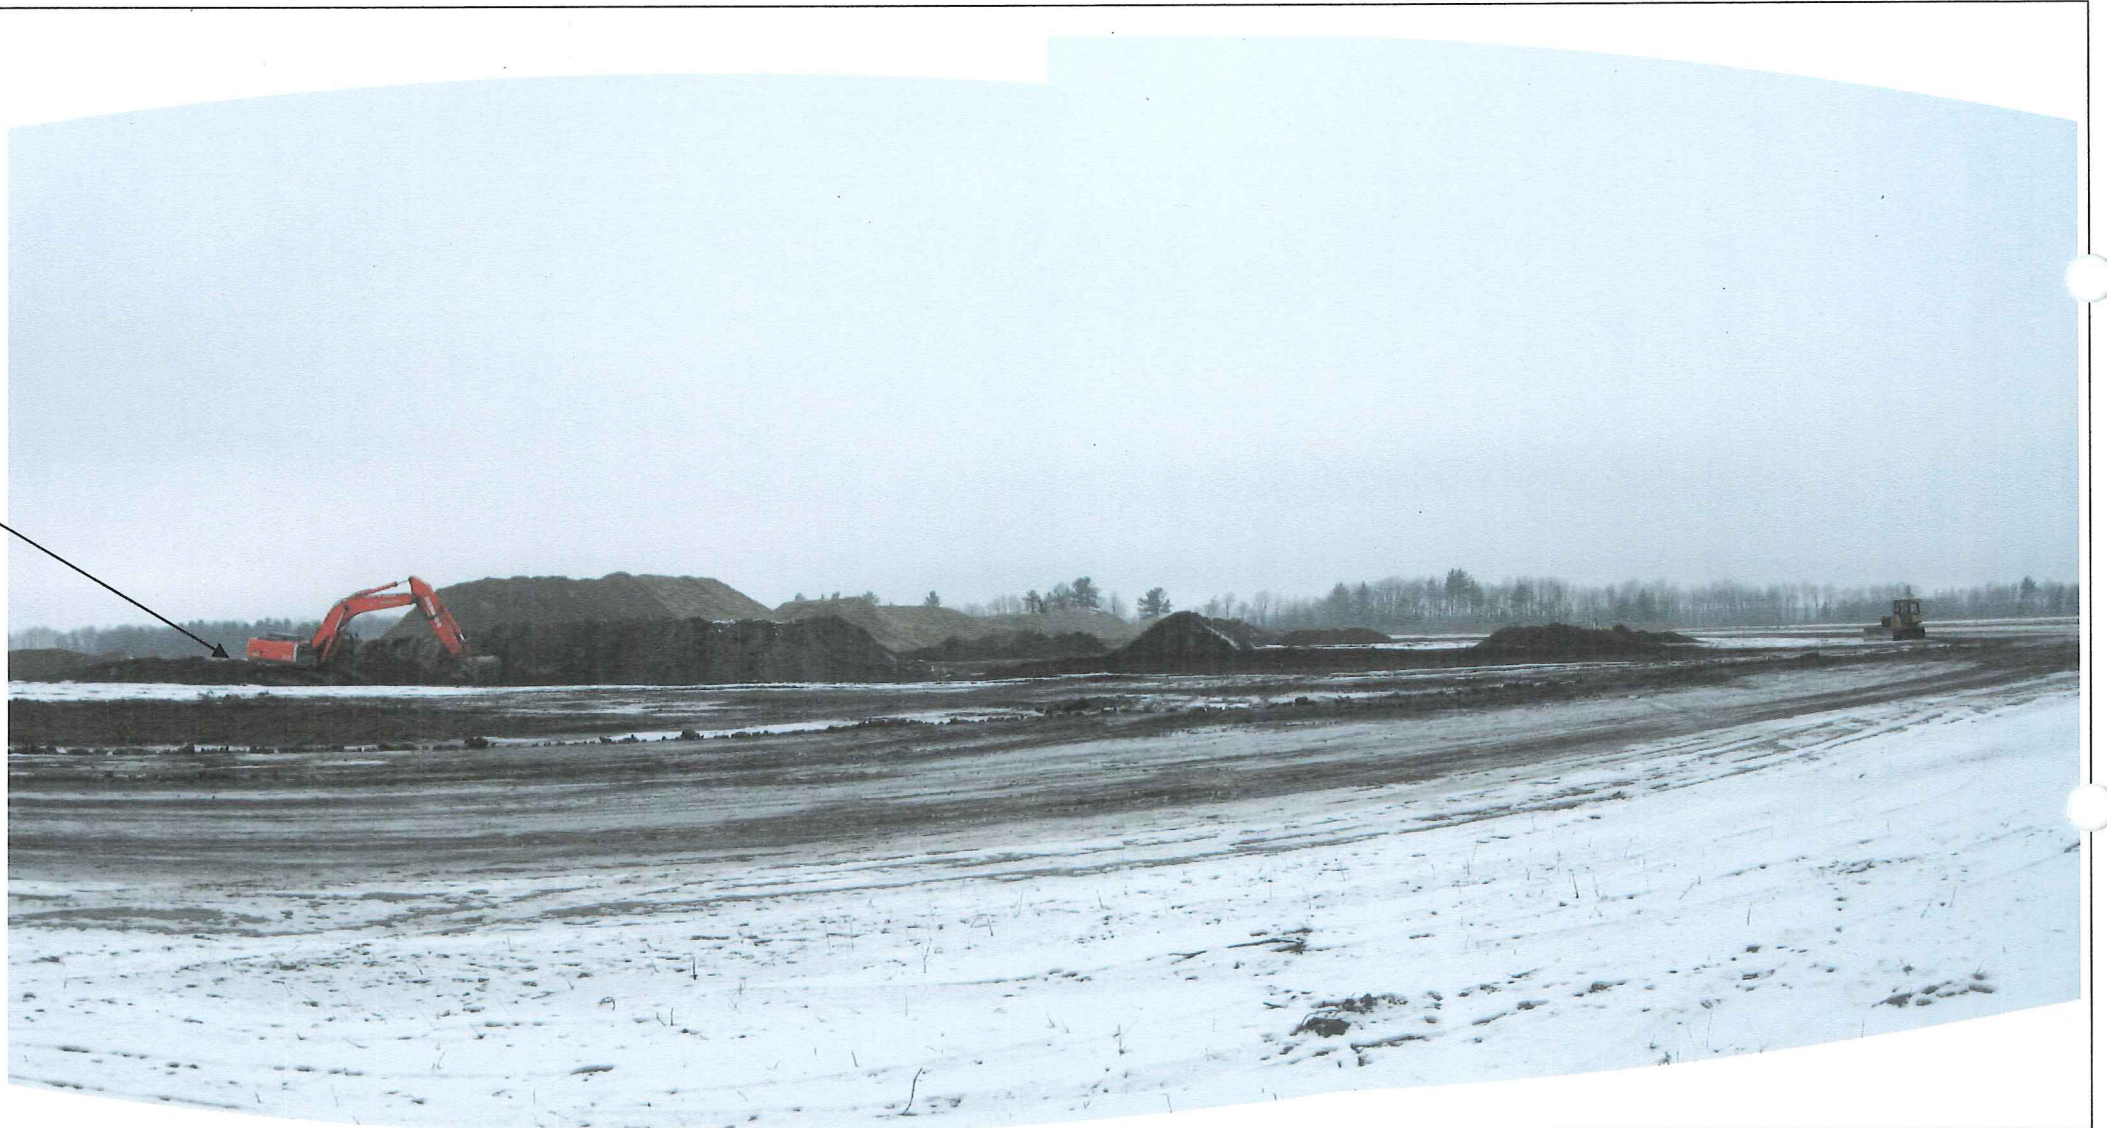
Photo no : 9

Vue d'ensemble du site.

Pelle mécanique remplissant l'excavation faite sous la nappe phréatique.
