RAPPORT D'INSPECTION

N° intervention : 300970587 Type d'intervention : Inspection
N° gestion documentaire : 7311-12-01-14550-00 N° du rapport d'inspection : 401280514
N° demande : 200431544 Type de demande : Plainte à caractère environnemental
But de l'inspection : PL - Rejet d'eaux usées lors de travaux réalisés sur le réseau d'égouts municipal

Nom du lieu : Réseau d'égout Ville de Montmagny

Nom usuel du lieu : Secteur de la route du Versant

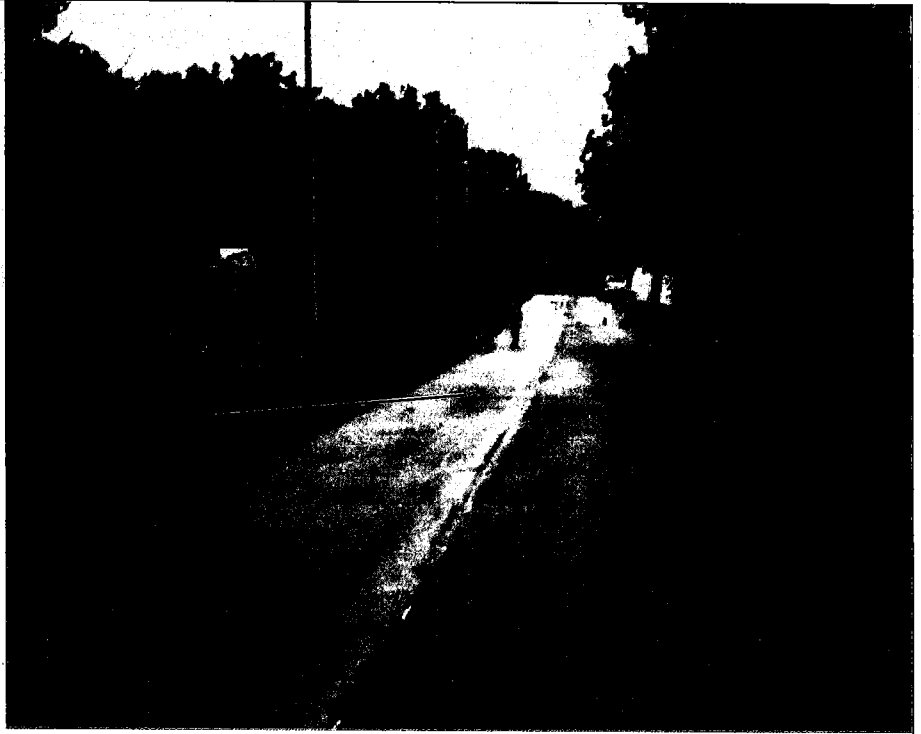
Photo no : 1

On observe en avant plan la route du Versant et en arrière plan, une pelle hydraulique qui semble effectuer des travaux en périphérie de cette dernière (dans le fossé).

Les eaux de surface qui s'écoulent dans le fossé du chemin public sont présentement déviées dans un secteur boisé en amont des travaux (voir flèche).

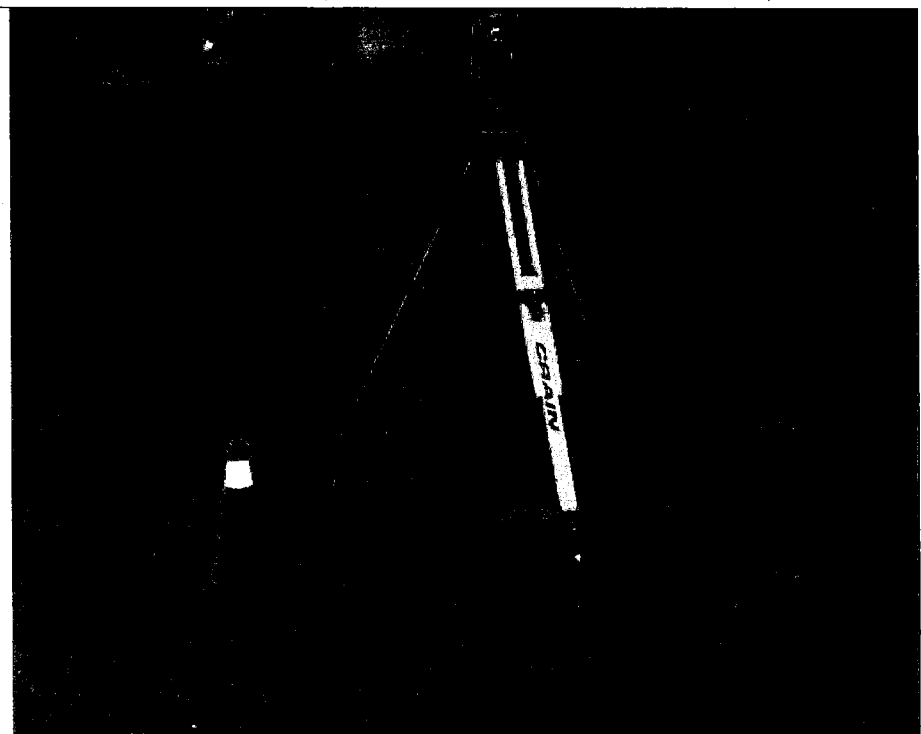
Photo no : 3

Des tuyaux en polyéthylène rigide de 60 cm de diamètre environ sont présents sur le chantier. Ce type de canalisation sert habituellement au drainage des eaux de surface.

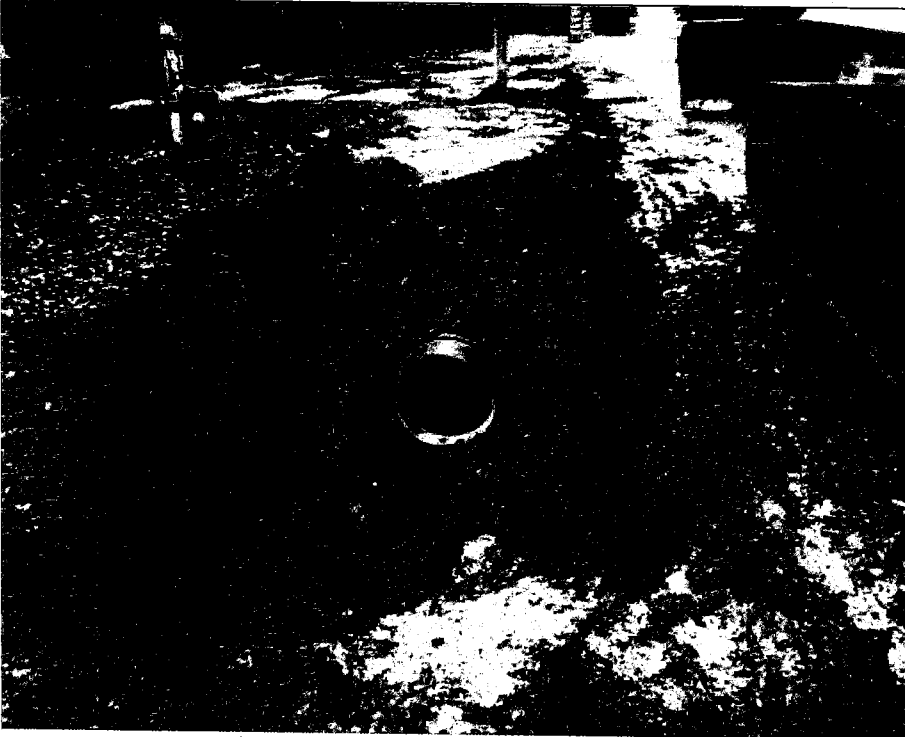
<p>Photo no : 4</p>

<p>Fichier : P1010799.jpg</p>	
<p>Description :</p> <p>Canalisation décrite à la photo précédente laquelle est enfouie dans le fossé adjacent à la route du Versant.</p> <p>Ces travaux ont comme but d'éliminer le fossé en cause.</p>

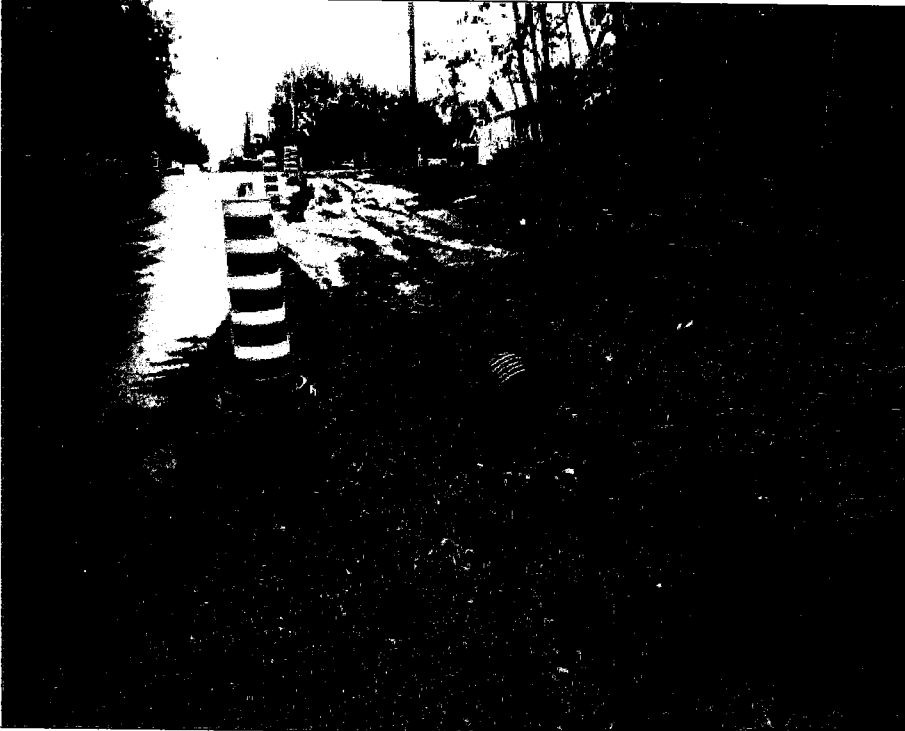
<p>Photo no : 5</p>

<p>Fichier : P1010802.jpg</p>	
<p>Exutoire de la canalisation de drainage décrite aux photos précédentes. À partir de cet endroit, les eaux de surface vont s'écouler à nouveau dans le fossé de la route du Versant.</p>

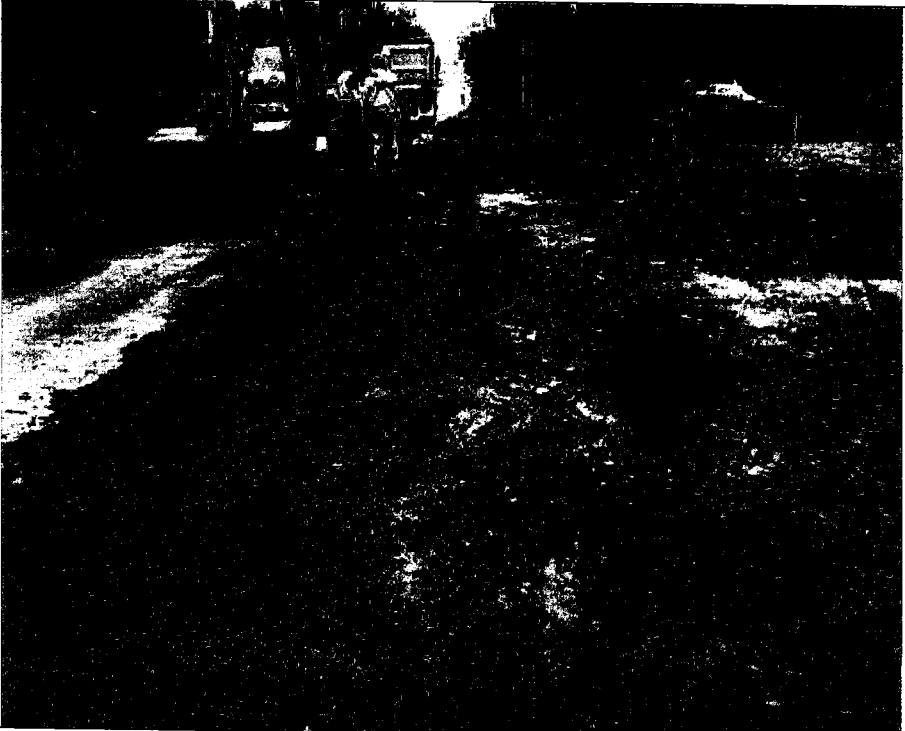
<p>Photo no : 6</p>

<p>Fichier : P1010805.jpg</p>	
<p>Description :</p> <p>La canalisation est totalement enfouie par contre une grille de rue permettra d'y acheminer les eaux qui s'écouleront sur le pavage du chemin public.</p>
