RAPPORT D'INSPECTION

But de l'inspection : H-PL / Sainte-Sophie / Parc Brière / Vérifier le bien-fondé de la plainte relative à l'aménagement de boîtes postales dans la rive d'un cours d'eau et l'émission d'hydrocarbures dans le cours d'eau provenant du ruissellement des eaux du stationnement. Il faut aussi vérifier que la tonte du gazon a cessé dans la rive du cours d'eau situé au parc Brière suite aux travaux de restauration réalisés par la Municipalité en 2009-2010.

Nom du lieu : Municipalité de Sainte-Sophie / Parc Brière

**Objet : Travaux réalisés dans la rive d'un cours d'eau au parc Brière, à
Sainte-Sophie**

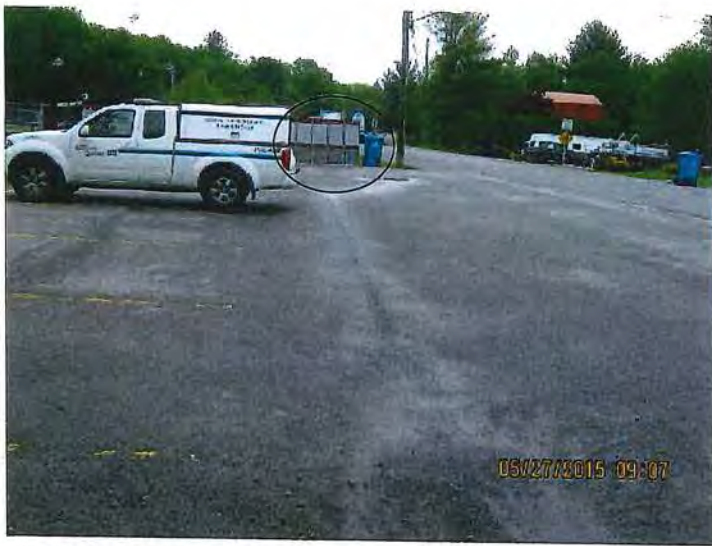
J'arrive sur le lieu de l'inspection et je constate que les boîtes postales se trouvent à l'autre extrémité du stationnement et à l'extérieur de la rive (photo 1). Bien que les boîtes postales aient été relocalisées, je constate que les pierres concassées leurs ayant servies d'assises sont encore sur place et que les arbres et arbustes ayant été plantés à cet endroit en 2010 ne sont plus présent (photos 2 et 3).

1. Les boîtes postales ont été relocalisées à l'extérieur de la bande de protection riveraine (IMG_0544.jpg).

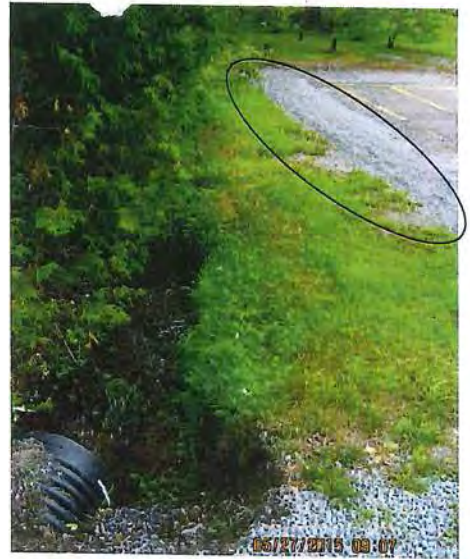
Les travaux relatifs à l'aménagement des boîtes aux lettres ont été réalisés à moins de 10 mètres du cours d'eau, c'est-à-dire à l'intérieur de la rive. Je confirme avec la biologiste de la DRAE, que ces travaux sont susceptibles de modifier la qualité de l'environnement, puisque la municipalité a retiré une partie de la rive engazonnée, pour y ajouter de la pierre concassée. Les boîtes aux lettres ont été retirées avant l'inspection. La municipalité nous a avisés qu'elle n'a pas l'intention de restaurer la partie de la rive, qu'elle a dégradée (annexe 4). Je considère qu'il s'agit d'un **manquement à l'article 22 al. 1 de la Loi sur la qualité de l'environnement**.

2. Les pierres concassées ayant servies d'assises aux boîtes postales sont restées sur place (IMG_0545.jpg).

Ainsi, je recommande l'envoi d'un avis de non-conformité pour le manquement à l'article 22, alinéa 1 de la Loi sur la qualité de l'environnement, et je recommande d'effectuer le suivi de manquement et s'assurer du retour à la conformité.

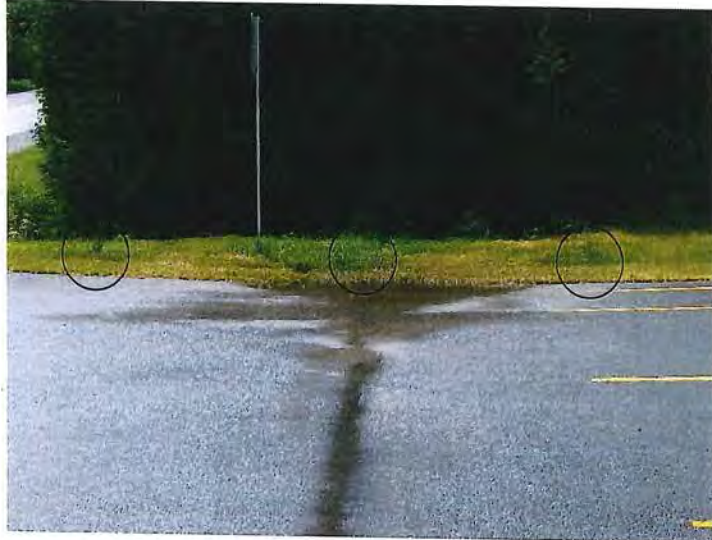
Concernant l'absence des arbres qui avaient été plantés en rive en 2010, entre le stationnement et le cours d'eau (photo 3), la Ville a été incapable de m'expliquer pourquoi ils ne sont plus là. De plus, la résolution des photographies satellites de GoogleEarth ne me permet pas de confirmer qu'ils étaient présents en 2014, avant les travaux d'installation des boîtes aux lettres. Je n'ai donc pas assez d'éléments me permettant de croire qu'ils ont été coupés intentionnellement.

3. Photo prise en 2010 démontrant l'absence de pierres concassées et la présence d'arbres et arbustes récemment plantés (P6010147.JPG).

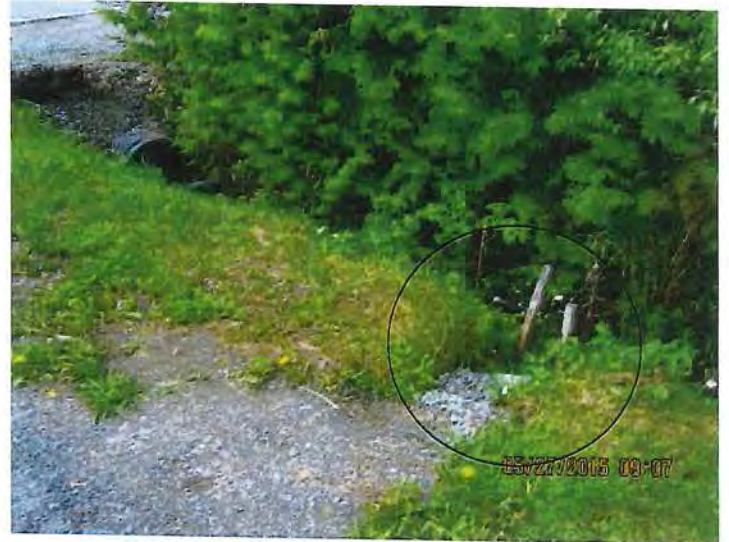
Je constate qu'un déversoir a été creusé en rive et rempli de pierres concassées pour faciliter l'écoulement de l'eau du stationnement vers le cours d'eau (photo 4 et croquis).

Le déversoir aménagé en rive fait partie des exclusions administratives de l'article 22 de la Loi sur la qualité de l'environnement. La municipalité n'avait pas besoin d'obtenir les autorisations préalables. Il ne s'agit pas d'un manquement.

4. Un trou a été creusé et rempli de pierres concassées pour faciliter l'écoulement de l'eau du stationnement vers le cours d'eau (IMG_0543.jpg).

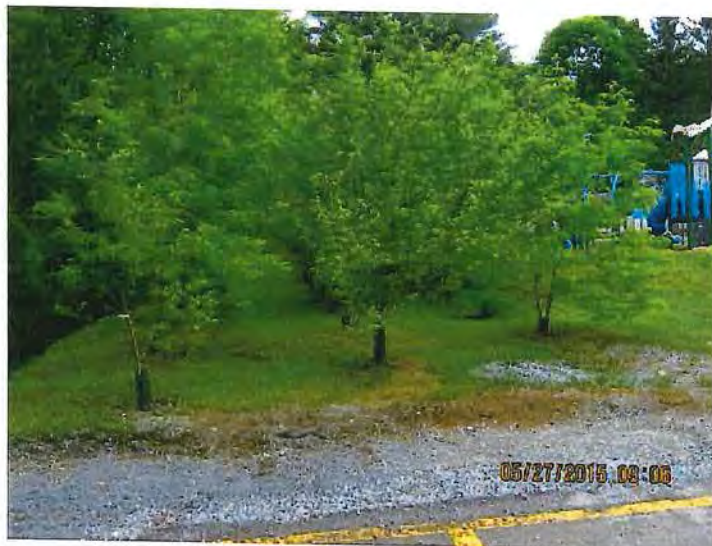
Je constate que le gazon du parc est coupé dans la bande de protection riveraine (photo 5) sur toute sa longueur de 10 mètres et sur une distance d'environ 40 mètres (distances mesurées à l'aide de l'atlas Géomatique).

5. Le gazon est tondu en bande de protection riveraine (IMG_0541.jpg).
