**Objet :** Demande d'accès aux documents pour un terrain vacant sur le lot  
2 296 490 Cadastre du Québec, (Saint-Laurent) Montréal

# RAPPORT D'INSPECTION

N° intervention : 300673885	Type d'intervention : Inspection
N° gestion documentaire : 7610-06-01-07923-01	N° du rapport d'inspection : 400836019
N° demande : 200204360	Type de demande : Interventions initiées à l'interne.
But de l'inspection : Vérifier le dépôt de matières dangereuses résiduelles dans un fossé rapporté par un employé d'Hydro Québec près du boul. Henri Bourassa et de l'autoroute 13.

**OBJET** : Dépôt de matières dangereuses résiduelles dans un fossé

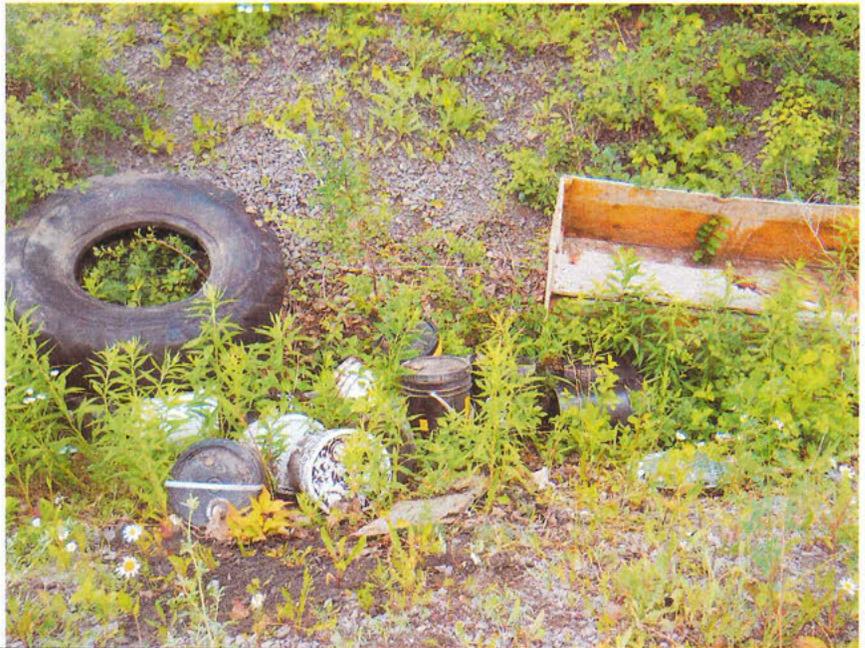
Photo no : 1

- Arrivée sur les lieux, je constate la présence de 02 gros pneus, une grande boîte en bois ainsi que 13 contenants de 05 gallons (Photo no 1).
- Comme le montrent les deux photos (Photo no 2 et no 3), les contenants de 05 gallons portent des étiquettes sur lesquelles c'est écrit huile de moteur. Je les ouvre un par un, trois sont à moitié pleins et renferment une eau très huileuse, les autres semblent avoir contenus la même substance mais sont vides.
- Je ne vois aucun indice qui me permet de conclure qu'il y'a eu déversement sur le terrain, je creuse un peu mais je ne sens aucune odeur d'huile ou autre contaminant.

Description :  
Vue d'ensemble du dépôt sauvage  
dans un fossé.

- Contacter le propriétaire du fossé à savoir l'arrondissement Saint Laurent pour l'informer afin qu'il procède au nettoyage.
- Avant de fermer l'intervention il faut s'assurer de recevoir la confirmation de nettoyage par l'arrondissement Saint Laurent.

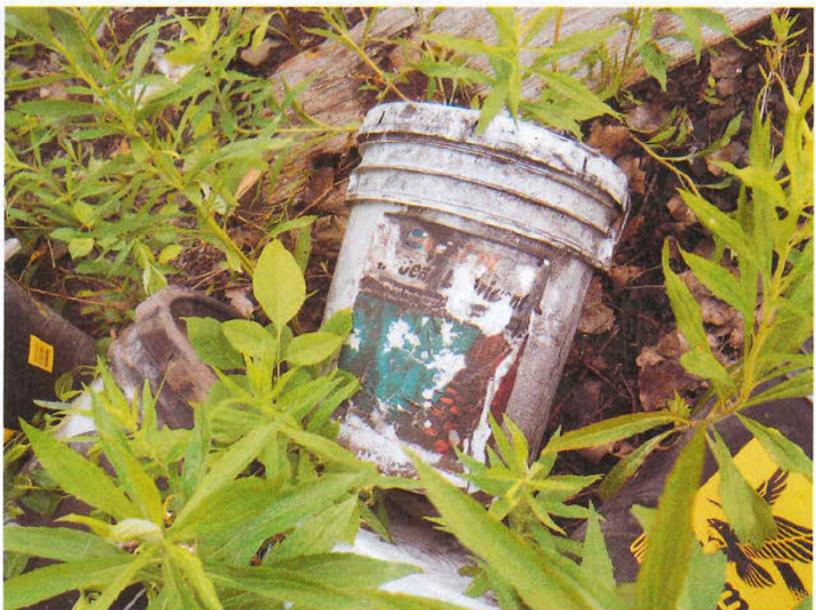
Photo no : 3

Description :  
Un autre contenant de 05 gallons avec  
une étiquette qui indique que le  
contenu d'origine est de l'huile à  
moteur.
