Objet : Demande d'accès à l'information concernant le lot 55 ptie, Canton de Marchand,
Rang Sud-Ouest de la Rivière Rouge
V/Réf. : E-16-107

N° intervention : 300682883	Type d'intervention : Inspection
N° gestion documentaire : 7610-15-11-02682-03	N° du rapport d'inspection : 400857783
N° demande : 200316313	Type de demande : Plainte à car. environnemental
But de l'inspection : I-PL / Rivière-Rouge / Centre de santé et de services sociaux d'Antoine-Labelle / vérifier le bien fondé de la plainte concernant un déversement d'huile à chauffage survenu en 2006, suite auquel aucune récupération n'a été réalisée. Il y aurait rejet d'eau contaminée dans l'égout pluvial, lorsque les pompes submersible du sous-sol de l'hôpital fonctionnent. Déterminer les suites dans ce dossier.

3. Description de l'inspection

Nom : Centre de Santé et de Services Sociaux d'Antoine-Labelle.
Hôpital de l'Annonciation.

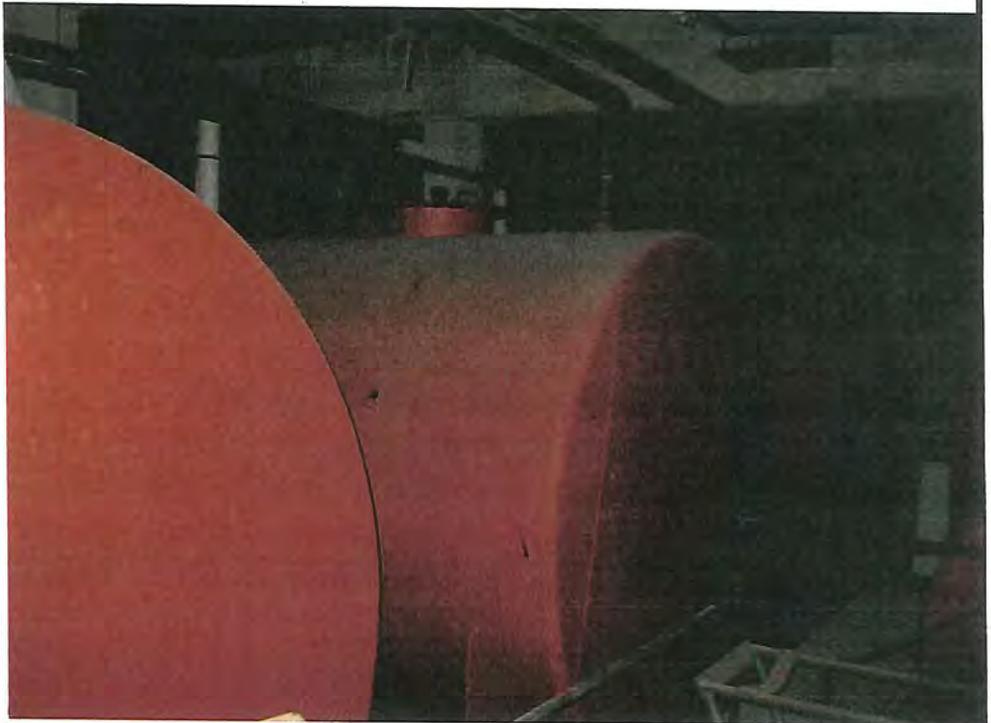
Photo # 1 :

Les installations ne sont pas récentes (photo #2) et M. Kenney m'expliquera plus tard qu'ils sont justement en lien avec un consultant afin de refaire la chaufferie au complet et passer à la géothermie ou à des chaudières de biomasse (alimentée aux résidus de bois). Ils sont au courant que pour l'installation des chaudières qui génèreraient des émissions atmosphériques, ils devront s'adresser au MDDEP pour obtenir les autorisations requises. Un homme en veston-cravate vient nous rejoindre et s'identifie comme étant justement le consultant en question. Il est prévu le retrait des réservoirs d'huile à Bunker (photo #1) et refaire l'ensemble des équipements au sous-sol.

Note : Salle des réservoirs d'huile à bunket #6 pour alimenter la chaufferie. Les réservoir semblent en bon état. L'un d'entre eux est vide. Le volume de ces réservoir est de 10 000 gallons US.

J'ai indiqué à M. Kenney les correctifs qui devront être apportés sans toutefois avoir constaté des infractions comme telles. J'ai recommandé que l'on bouche toutes les ouvertures dans le bassin de rétention d'urgence. De procéder avec minutie au retrait des réservoirs et bien sûr s'assurer qu'il sont vides lors du retrait. De s'assurer que tous les projets de changement de type de mode de chauffage soient soumis au MDDEP pour vérifier si un certificat d'autorisation est requis et s'assurer que les systèmes respecteront les normes d'émissions atmosphériques prescrites au nouveau Règlement sur l'assainissement de l'atmosphère.

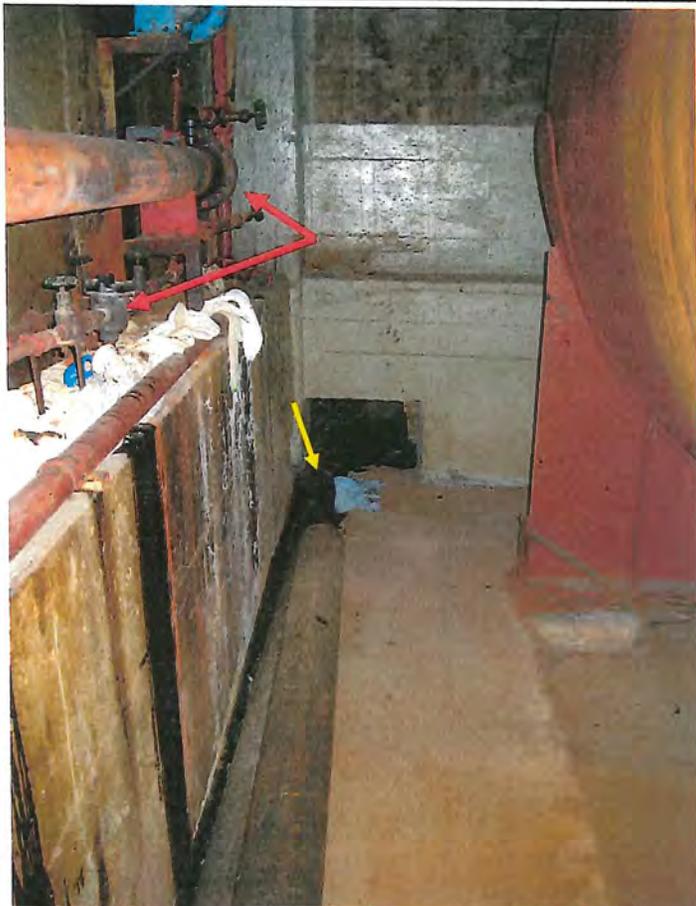
Photo # 2 :

Des gros réservoirs sont placés sur un plancher bétonné avec un bassin de rétention d'urgence, je note que le bassin de rétention d'urgence serait inefficace dans le cas d'un déversement accidentel, car je trouve deux endroits où l'huile pourrait s'échapper par des tuyaux de PVC noir qui longent le sol et qui offre des ouvertures. Ces tuyaux sont raccordés à des caniveaux (tranchées dans le béton) qui acheminent des eaux interstitielles à un trou dans le béton dans lequel sont placées des pompes munies de flottes (photo #4). J'ai demandé qu'on retire le couvercle (feuille de tôle) pour inspecter l'aspect de l'eau. L'eau s'accumule en continu comme si l'eau souterraine faisait résurgence à travers des fissures dans le béton du bâtiment. J'ai entendu la pompe partir automatiquement. La surface de cette eau ne présente pas de reflets iridescents (arc-en-ciel) et ne présente pas d'odeurs d'hydrocarbures. L'eau est de couleur rouille (photo #4).

Note : Flèche jaune : Près de la guenille bleue au sol il y a une ouverture dans un coude du tuyau de PVC rendant inefficace le bassin de rétention d'urgence en béton qui ceinture la zone d'entreposage des réservoirs. Flèches rouges : On peut voir l'état des conduites dans la chaufferie en général. Il s'agit des installations originales de la construction de l'hôpital.

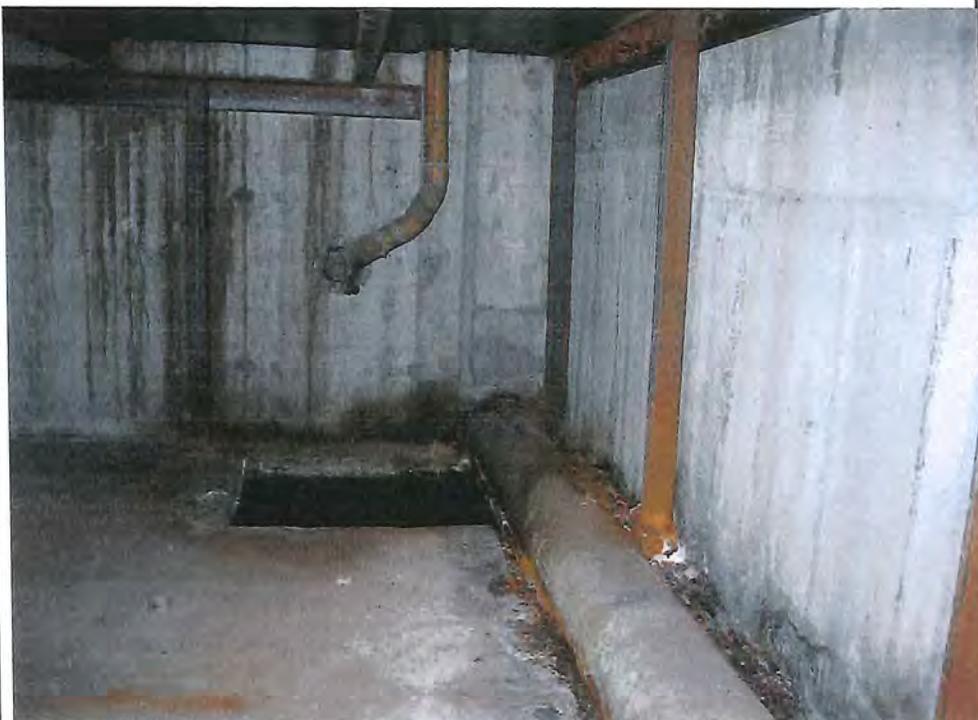
Photo # 3 :

Note : Sous un plancher grillagé dans le bassin de rétention d'urgence, se trouve une excavation carrée remplie d'eau ce trou conduit l'eau dans le caniveau qui recueille les eaux souterraines dans lequel sont installés les pompes (voir photo #4).

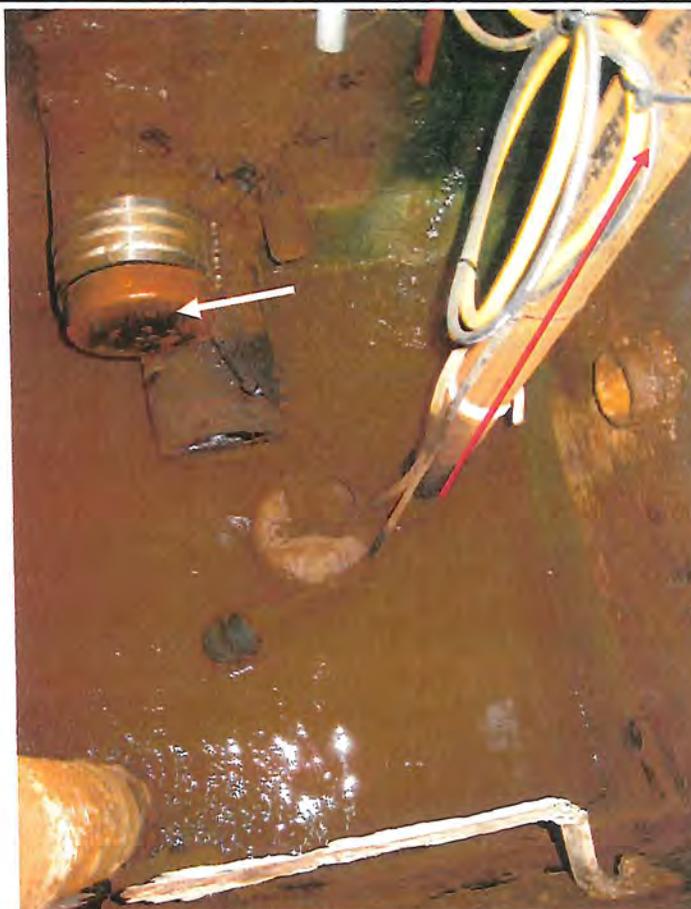
Photo # 4 :

J'ai questionné les trois individus présents et aucun n'était à l'emploi du Centre de Santé et Services Sociaux en 2006 et ils n'ont jamais entendu parler d'un événement ayant trait à un déversement ou à un signalement mentionnant que des huiles seraient acheminées au réseau pluvial. Les hommes interrogés ne savent pas où sont déversées les eaux pluviales qui s'accumulent dans le caniveau du sous-sol (photo #4).

Note : Difficile, voire impossible de connaître l'origine des toutes ces conduites qui collectent des eaux dans le sous-sol. On voit la pompe submersible raccordée à une flotte. La flèche rouge montre le sens d'écoulement de l'eau dans la conduite reliée à la pompe. J'ai observé attentivement l'apparence de l'eau et elle ne montre pas visuellement la présence d'huile ou de gras à sa surface. Un bouchon a été posé avec des collets sur la conduite qui semble venir du bassin de rétention d'urgence.

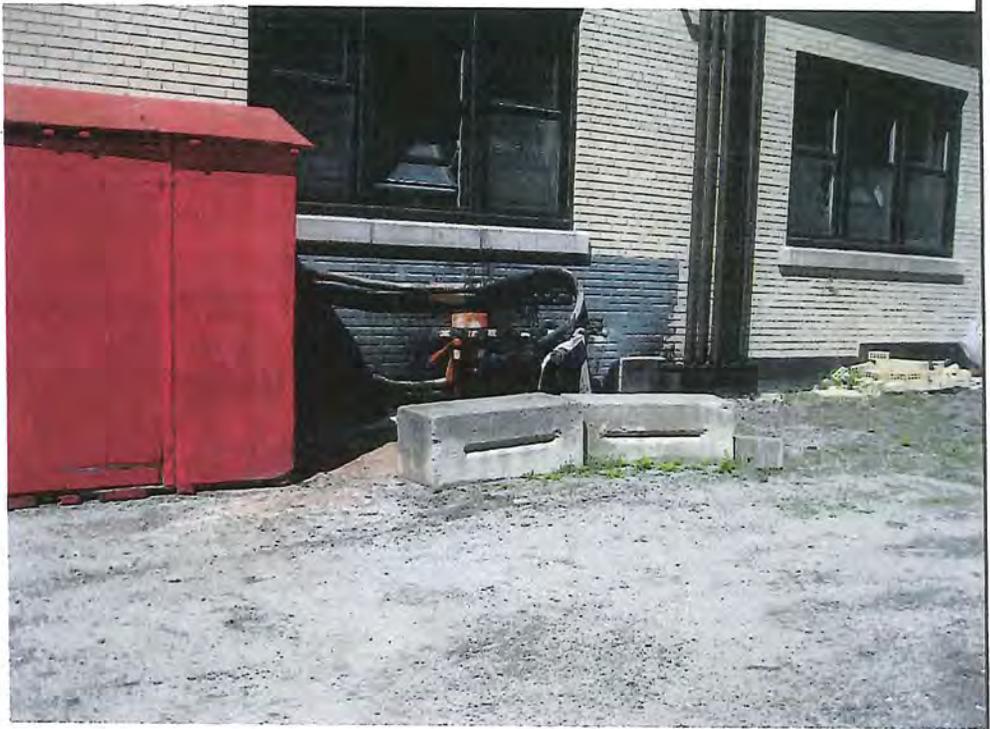
Photo # 5 :

J'ai inspecté l'ensemble des équipements sur place dans le sous-sol sans constater la présence de déversements. J'ai localisé les entrées des conduites de livraison qui se trouve à l'extérieur (photo # 5 et 6) derrière l'hôpital. Des blocs de béton sont disposés près des entrées des conduites de façon à les protéger des véhicules.

Note : Derrière l'hôpital se trouve le lieu de livraison de l'huile à bunker. Des blocs de béton protègent l'extrémité des conduites contre un accident impliquant un véhicule.

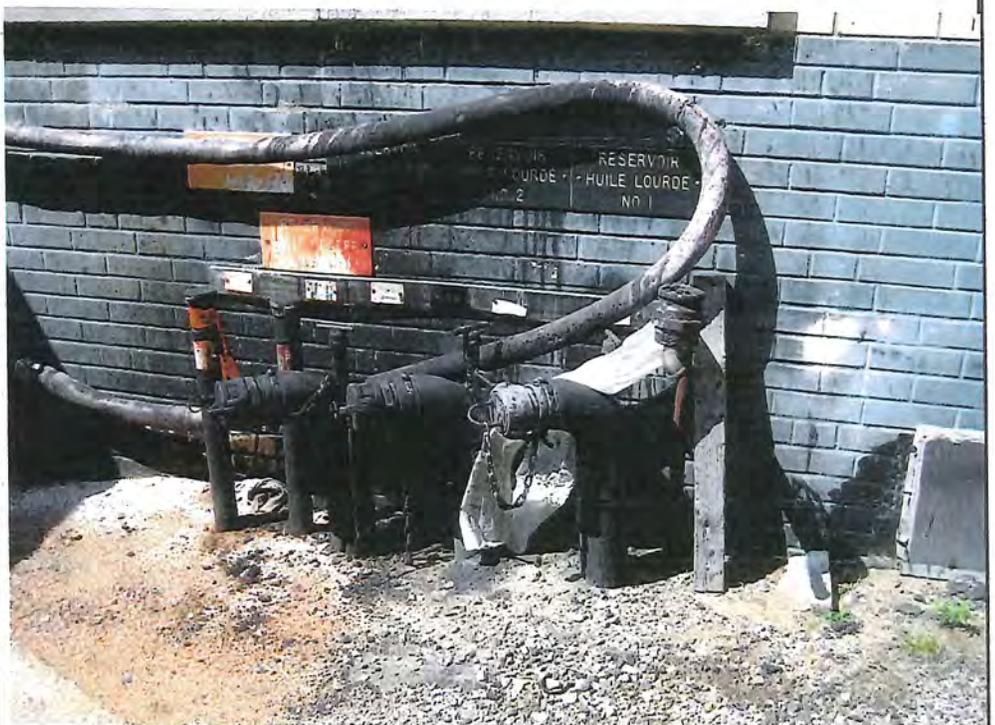
Photo # 6 :

Note : Vue rapprochée des conduites qui sont reliées aux réservoirs d'huile lourde (bunker #6).
