Objet : Demande d'accès à l'information concernant la compagnie L'Environnement du Nord  
Itée à Saint-Hippolyte (7610-15-01-03690)

**RAPPORT D'INSPECTION**

N/RÉFÉRENCE : 7610-15-01-01146-03

## RAPPORT D'INSPECTION

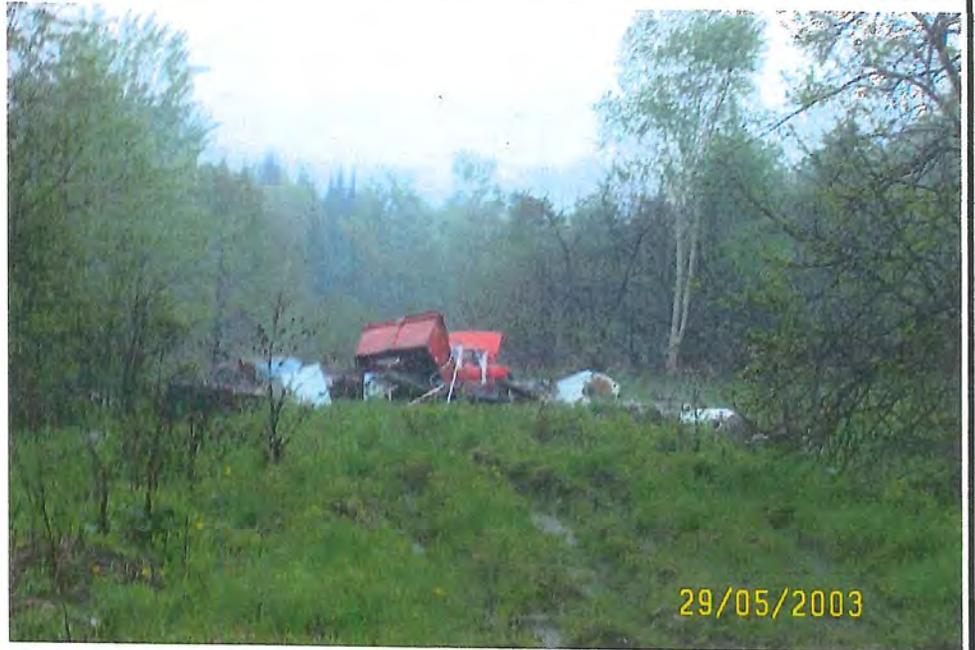
**Photo # : 1**

Note : Entreposage de ferraille à l'entrée du site, à l'arrière d'une grange, sur le lot P-5 du Canton Wexford

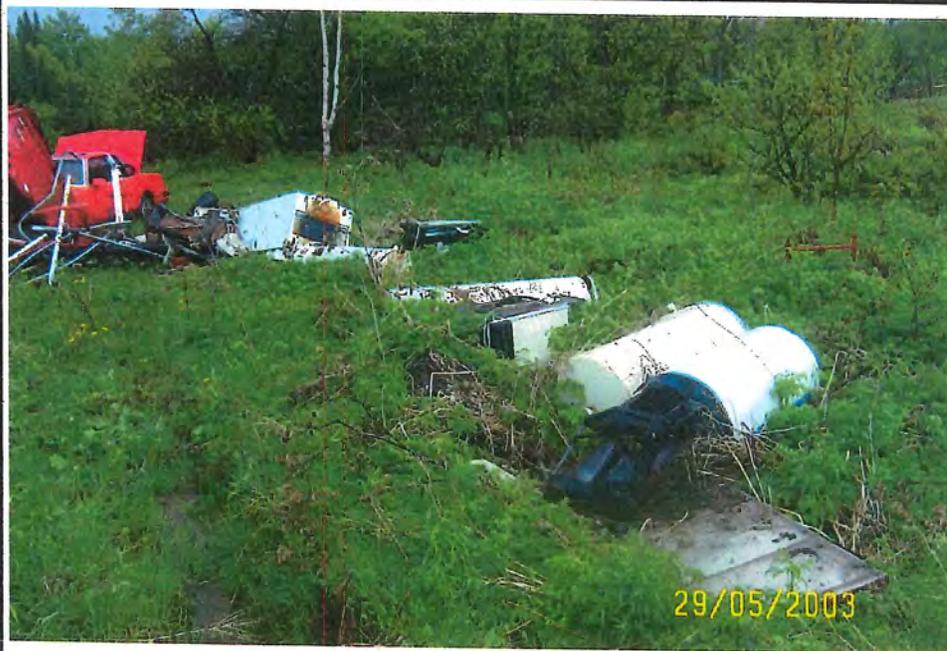
**Photo # : 2**

Monsieur Richer m'informe qu'ils possèdent une entreprise de collecte d'ordure et quand il récupère de la ferraille, au lieu de la disposer à l'enfouissement sanitaire, elle est entreposée sur le site dans le but d'en accumuler suffisamment pour justifier le transport vers un centre de recyclage des métaux. Actuellement, ils sont prêt à faire un transport, toutefois, comme le sol n'est pas sec, il n'est pas possible d'aller chercher la ferraille pour la charger dans un camion, dès que la portance du sol le permettra, toute la ferraille sera transportée vers un recycleur.

Note : Ferraille qui a été déposée sur le site temporairement.

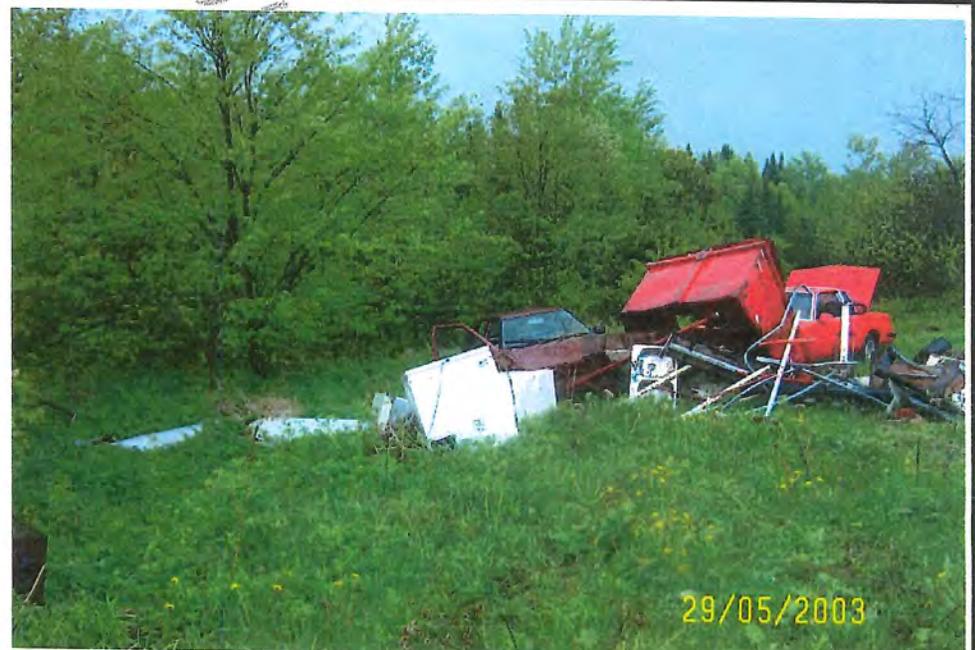
**Photo # : 3**

Note : Ferraille qui a été déposée sur le site temporairement.

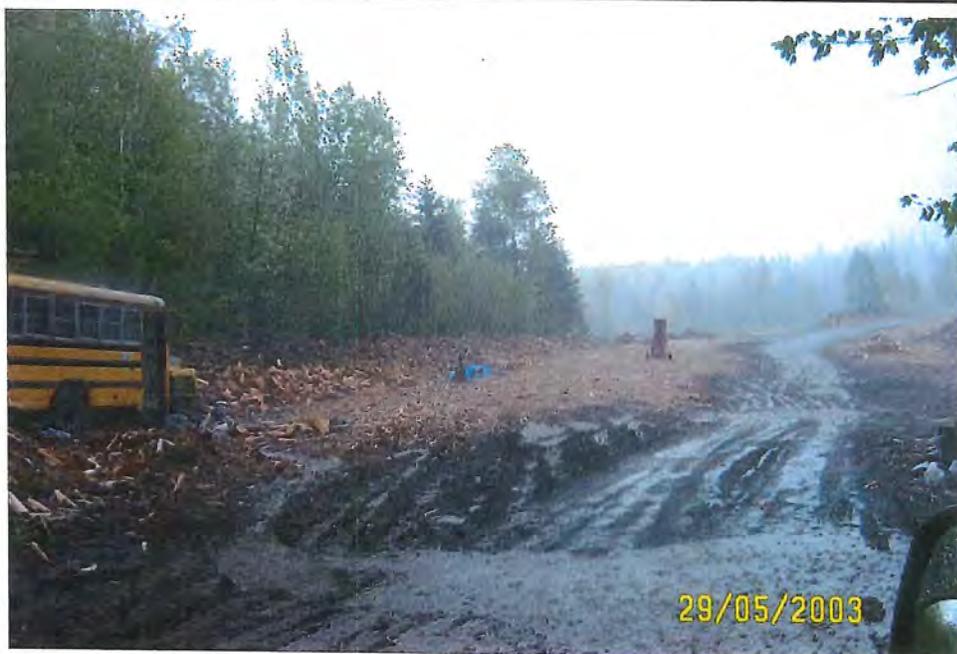
**Photo # : 4**

À l'entrée du site où s'effectuent les travaux de coupe et préparation de bois de chauffage il y a un autobus hors d'usage qui sert à l'entreposage de contenant d'huiles usées, cette huile est utilisée pour lubrifier les différents équipements qu'ils utilisent lors de leurs activités de coupe de bois. Dans l'autobus, j'ai dénombré 31 contenants de 4 litres et 2 contenants de 18 litres et à l'extérieur de ce dernier, il y avait 16 contenants de 4 litres et un de 18 litres déposés directement sur le sol. Voir les photographies en annexe. Des contenants vides, ayant contenu des huiles usées, sont entreposés sur le sol près de l'autobus. Ces huiles usées proviennent de l'entretien de leur flotte de véhicules lourds. Il y avait également des contenants vides à plusieurs endroit sur le site, monsieur Richer m'indique qu'ils n'ont pas encore terminé le nettoyage du site et que tous les contenants seront ramassés. Les contenants vides seraient disposés à l'enfouissement sanitaire. Je mentionne à monsieur Richer que l'entreposage des matières dangereuses résiduelles (huiles usées) n'est pas conforme, qu'ils doivent se trouver dans un abris muni d'un plancher étanche, que tous les contenants doivent porter une affiche indiquant leur contenu et qu'une inspection doit être réalisé tous les trois mois pour s'assurer de leur bon état, le résultat de ces vérification doit être inscrit dans un registre.

Note : Aire de travail de coupe de bois de chauffage sur le lot P-5 du canton Wexford. À gauche autobus dans lequel des huiles usées sont entreposé. Du côté droit (non visible) l'entreposage des barils ayant contenus des huiles usées.

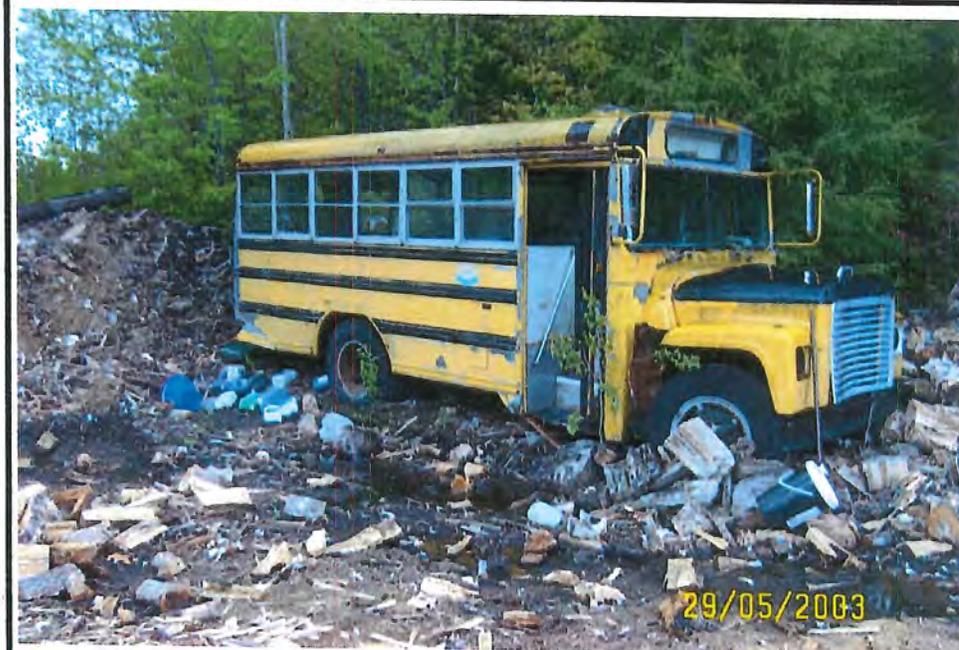
**Photo # : 5**

L'entreprise, génère lors de l'entretien de ses véhicules des huiles usées, ces dernières sont utilisées comme lubrifiant pour leurs divers équipements utilisés lors de la coupe et la préparation du bois de chauffage. Les contenants sont entreposés dans un autobus qui sert d'abri, sans cuvette de rétention pour contenir les fuites, il y a donc infraction à l'article 34 du Règlement sur les matières dangereuses (RMD). Les contenants utilisés pour entreposer les matières dangereuses résiduelles ne portent pas d'étiquette identifiant la nature du produit qu'ils contiennent, il y a donc infraction à l'article 46 du RMD. Aucune vérification du bon état et du bon fonctionnement des équipements d'entreposage n'est effectuée et le résultat de ces vérifications n'est pas comptabilisé dans un registre, il y a donc infraction à l'article 39 du RMD.

Note : Cet autobus est utilisé pour entreposer des contenants d'huiles usées. L'huile est utilisée pour lubrifier les machineries (fendeuse à bois, scie mécanique, convoyeur, etc.) Sur le sol, à l'arrière de l'autobus, il y a entreposage de contenant d'huiles usées.

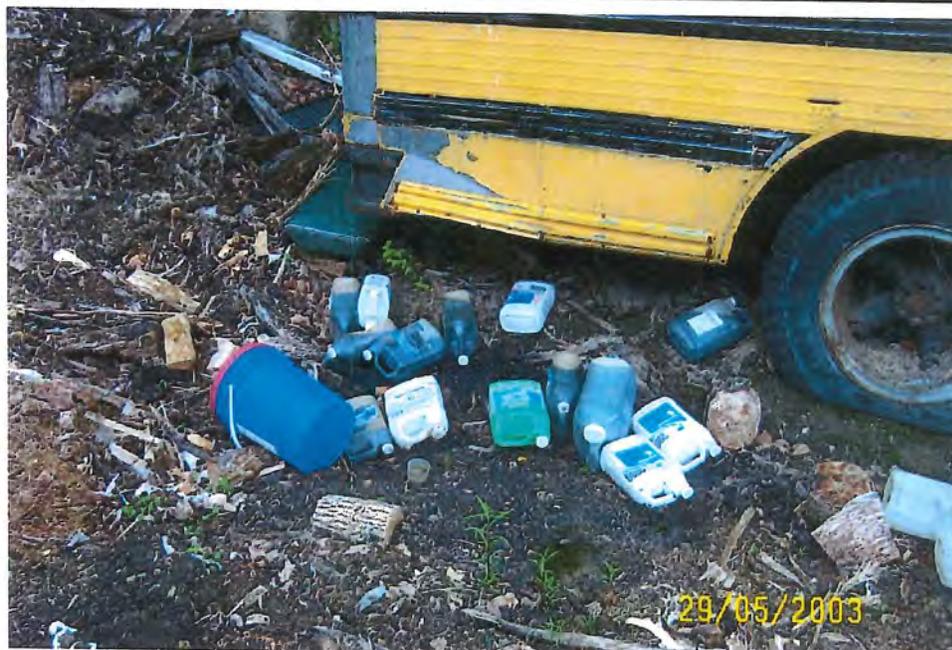
**Photo # : 6**

Note : Contenants d'huiles usées entreposés directement sur le sol.

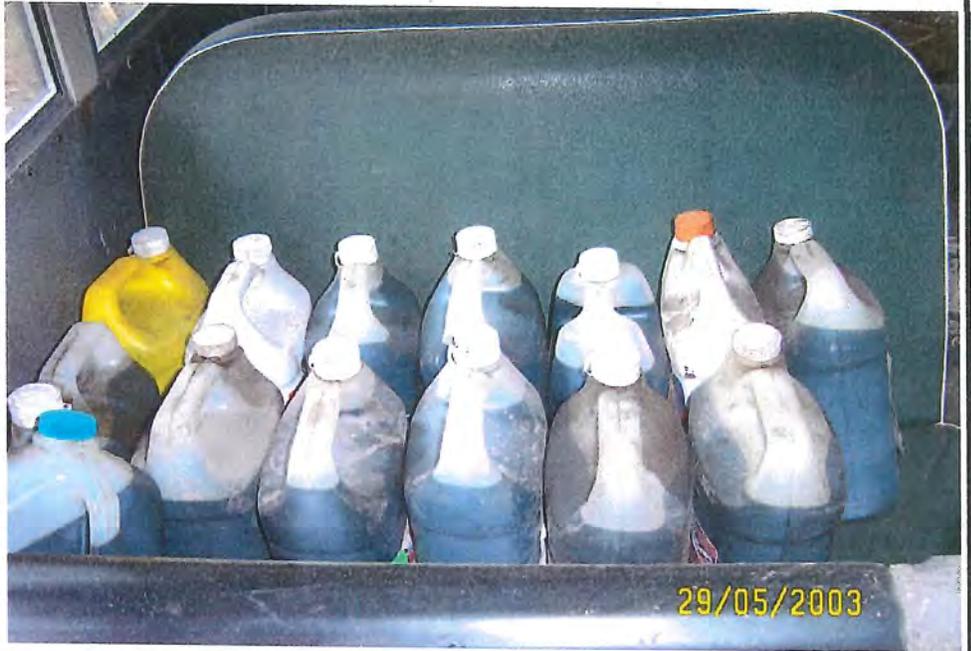
Photo # : 7

Note : Contenants d'huiles usées  
entreposés dans l'autobus.

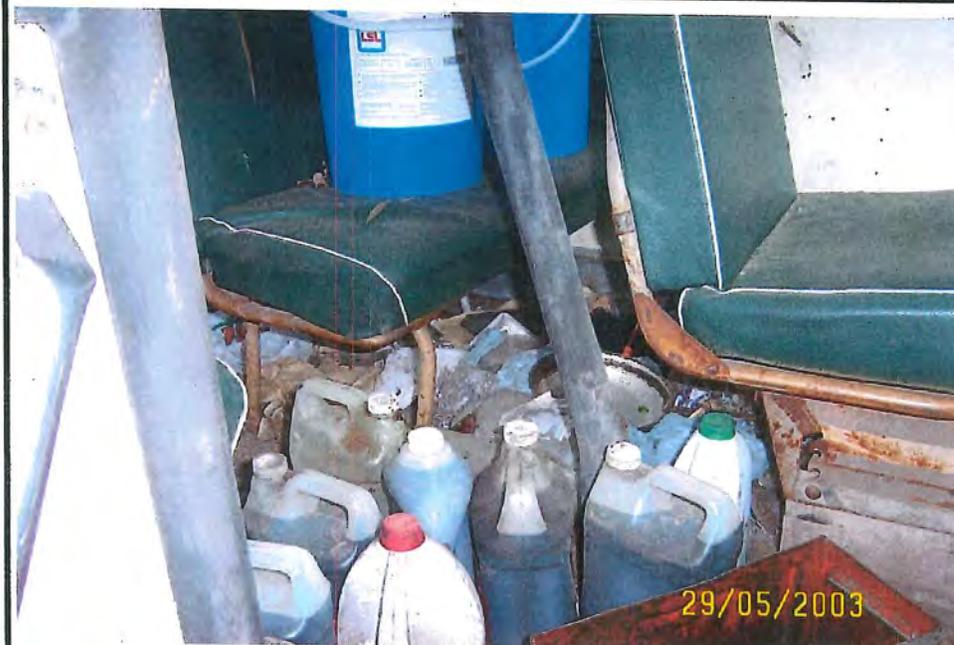
Photo # : 8

Note : Contenants d'huiles usées  
entreposés dans l'autobus.

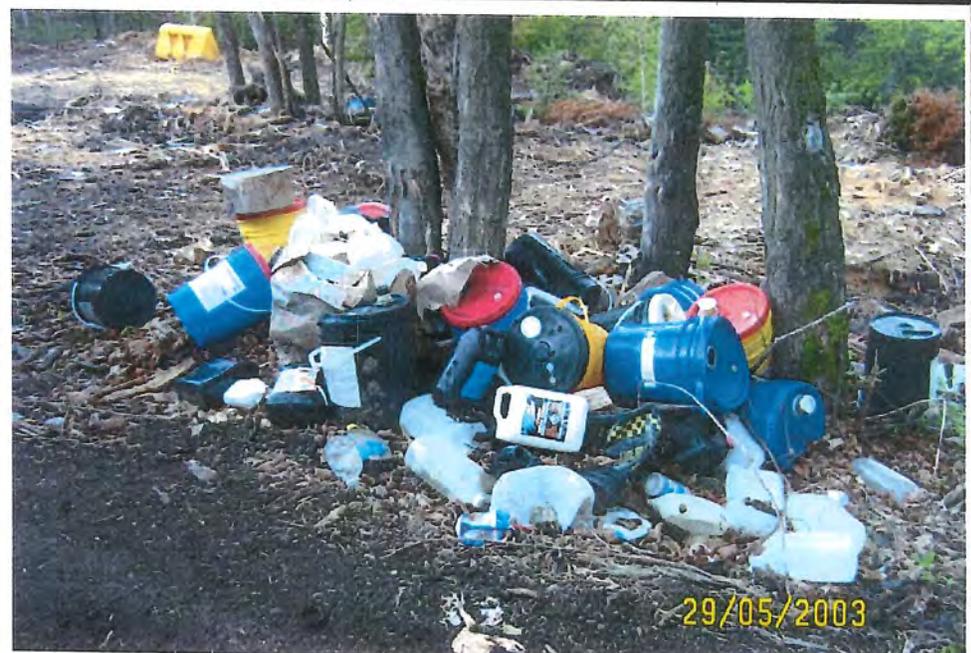
Photo # : 9

Les contenants, ayant servi à l'entreposage des huiles usées, ne sont pas décontaminés et sont disposés à l'enfouissement sanitaire. Comme les contenants non décontaminés sont considérés comme une matière dangereuse résiduelle, ils ne peuvent donc être disposés dans un tel site, il y a donc infraction à l'article 11 du RMD pour expédition de matières dangereuses résiduelles dans un endroit non autorisé à les recevoir.

Note : Contenants vides ayant contenus  
des huiles usées.

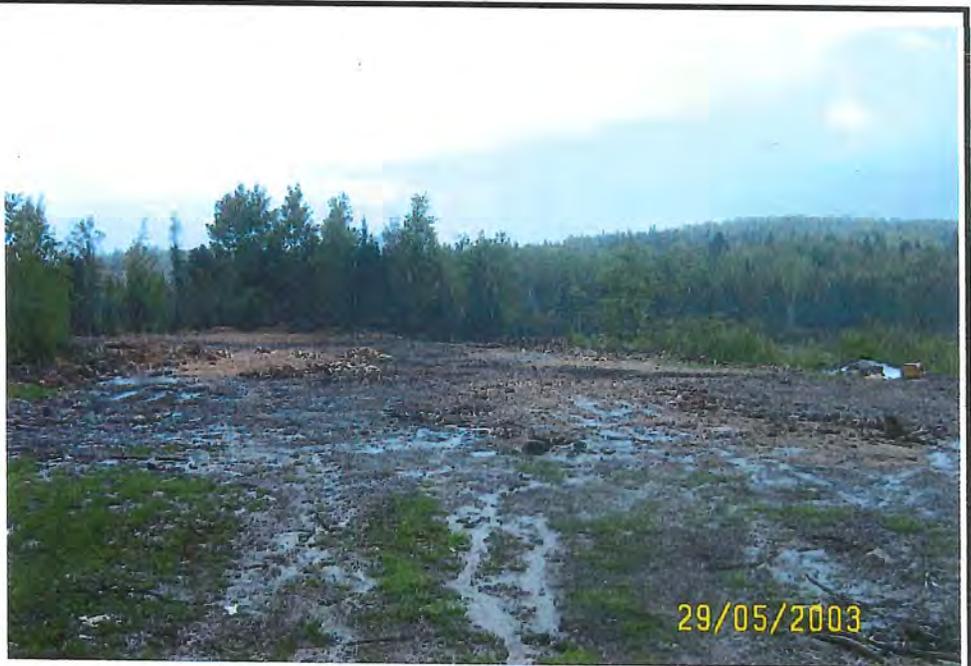
**Photo # : 10**

Note : Aire où il y a coupe et préparation du bois de chauffage, situé dans la partie sud.

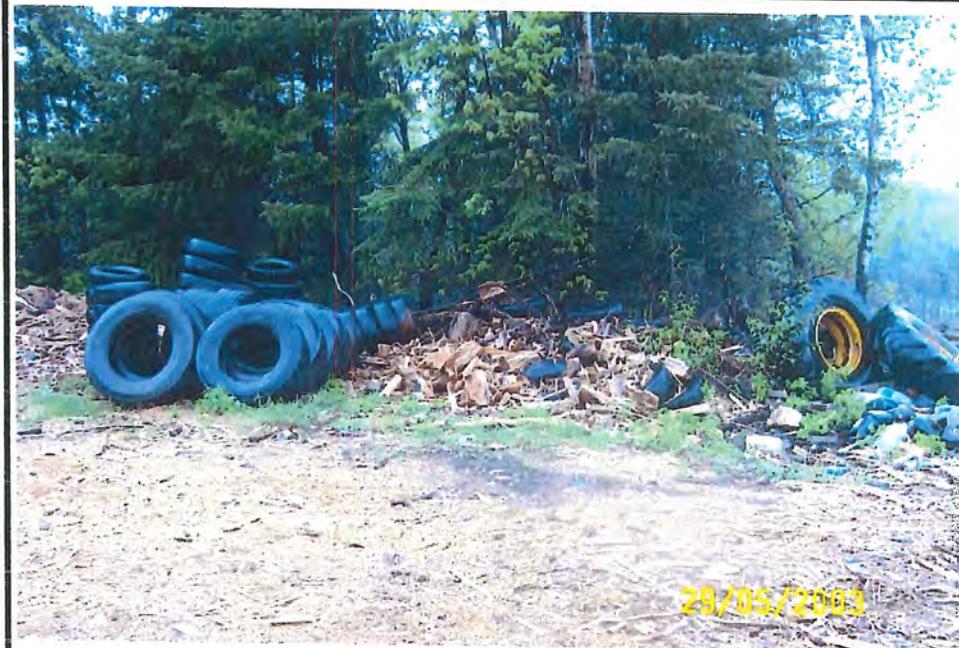
**Photo # : 11**

Comme monsieur Richer devait quitter le site, ce dernier m'a permis de poursuivre ma visite des lieux seul. Comme il est possible de le voir sur les photos, la présence d'une cinquantaine de pneus hors d'usage a été constaté sur le site, certains sont enfouis partiellement sous les résidus de bois qui semble être repoussé en bordure de la forêt. Voir photo #11.

Le dépôt de matières résiduelles (pneus et matériaux de démolition) ainsi que l'enfouissement partiel des ces derniers sur le site, constitue donc des infractions aux articles 20 et 66 de la Loi sur la qualité de l'environnement et à l'article 134 du Règlement sur les déchets solides.

Note : Dépôt de pneus hors d'usage et enfouissement de pneus hors d'usage sous des résidus de coupe de bois.

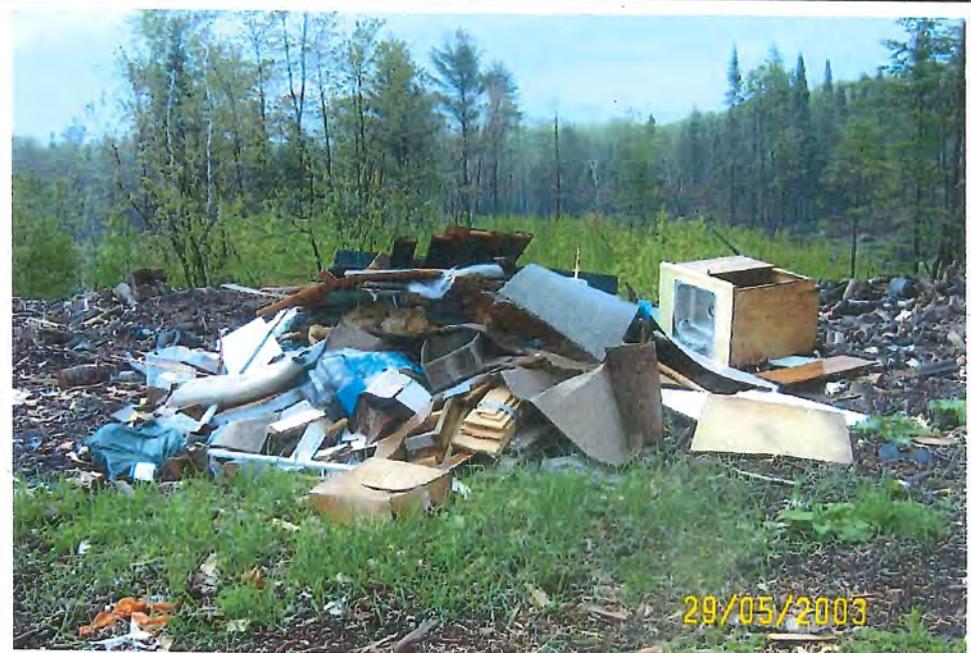
**Photo # : 12**

Le dépôt de matières résiduelles, comme des matériaux de démolition, a également été constaté sur le site, voir la photo #12.

Note : Dépôt de matières résiduelles, comme des matériaux de démolition.

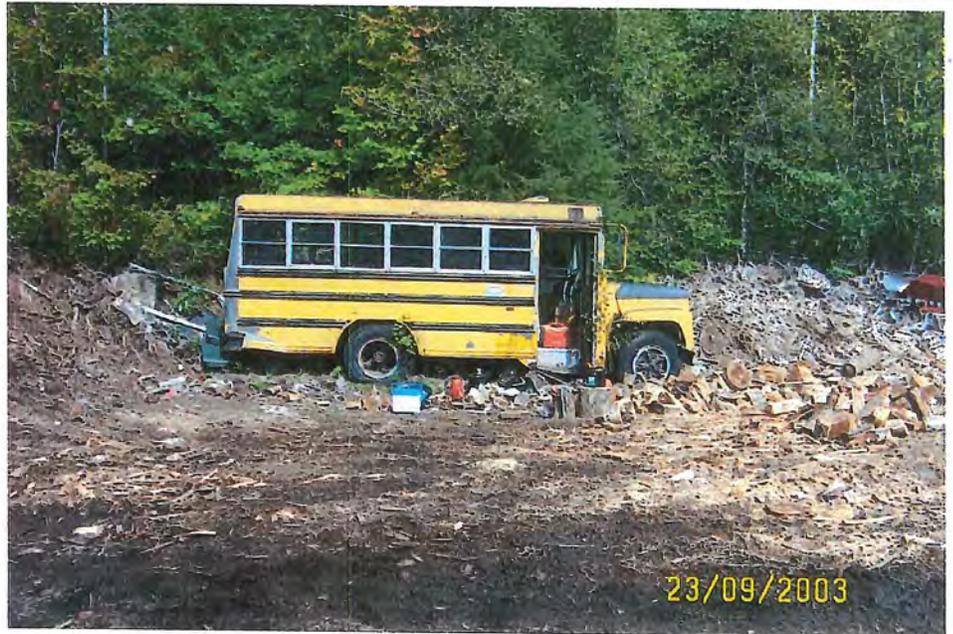
Photo # : 1

Il y a toujours entreposage d'huiles usées dans de contenant de 4 litres dans le vieil autobus qui se trouve sur place. J'informe monsieur Richer que le mode d'entreposage n'est pas conforme au règlement sur les matières dangereuses et qu'il devra apporter les correctifs nécessaires. Il m'indique que cette huile est réutilisée pour graisser sa machinerie (convoyeur etc.) Je lui indique que des huiles sont conçues spécifiquement pour cet usage, et qu'il devrait plutôt utiliser cette dernière. Il m'indique qu'il transportera tous les contenant dès ce soir à son garage et qu'à l'avenir il n'en accumulera pas plus de dix contenant de 5 litres chacun. Une fois vide, les contenants vides sont disposés à l'enfouissement sanitaire.

Note : Autobus dans lequel les huiles usées sont entreposées.

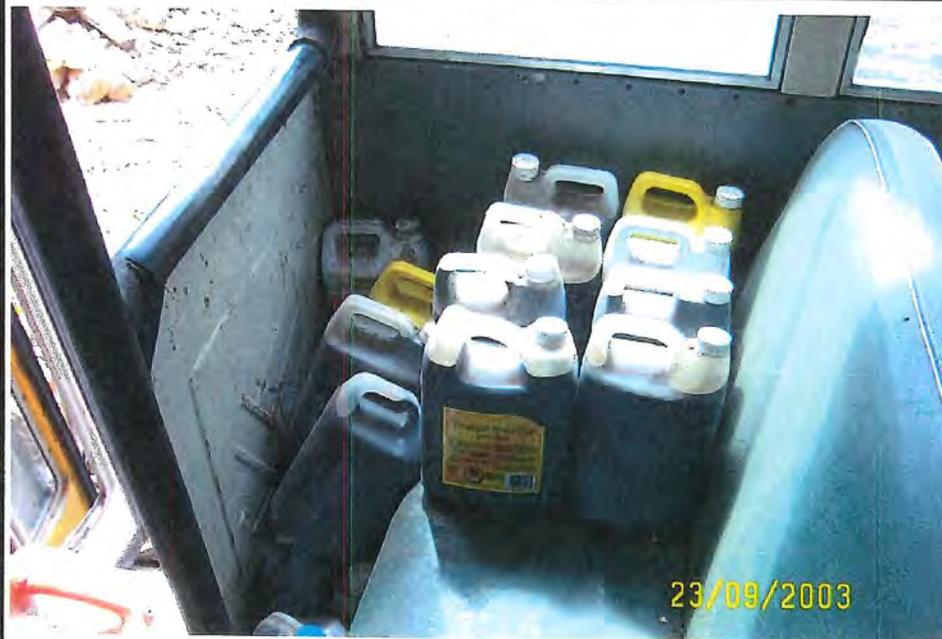
Photo # : 2

Note : vue des contenant d'huiles usées.

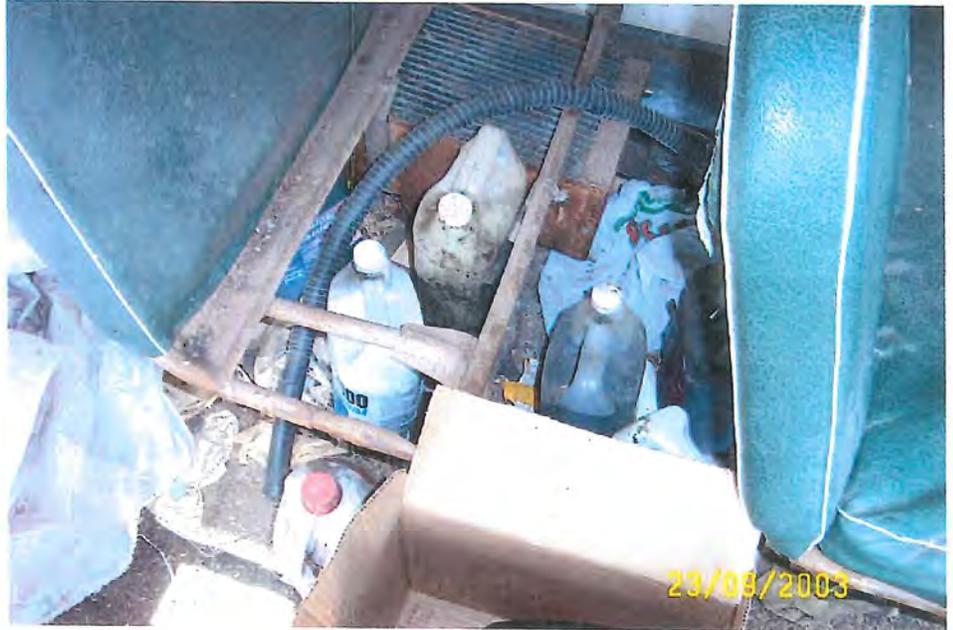
Photo # : 3

Note : vue des contenant d'huiles usées.

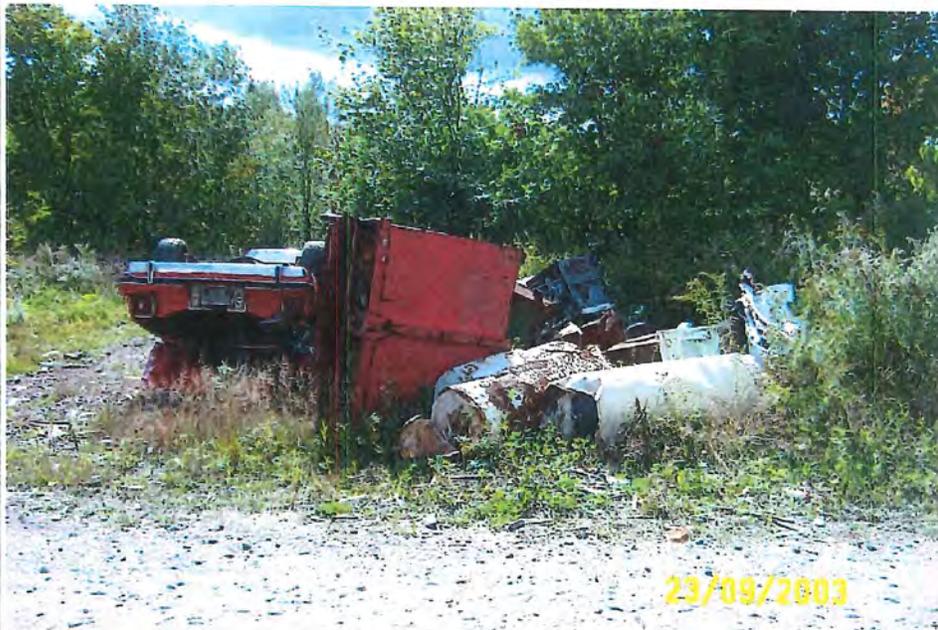
Photo # : 4

Note : Ferraille toujours présente entre le chemin du lac Adair et l'aire de production de bois de chauffage.

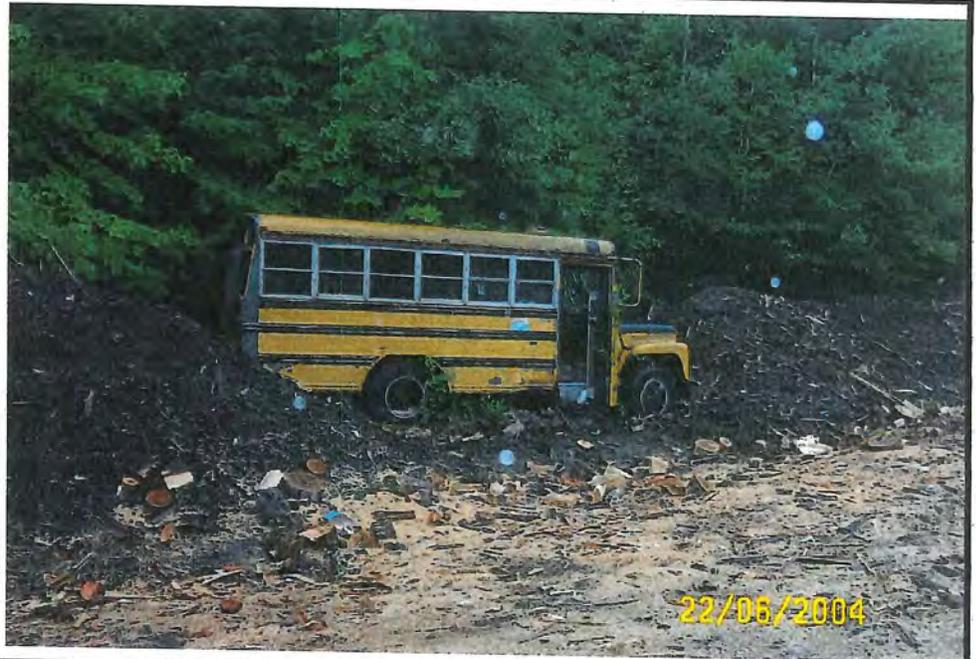
**Photo # : 1**

L'autobus est toujours utilisé pour entreposer les huiles usées qui sont réutilisées pour lubrifier leur machinerie. Toutefois maintenant il garde que ce qu'ils ont besoin pour quelques jour, au moment de cette visite, il y avait que dix (10) contenants de 4 litres d'entreposés dans l'autobus. Cette dernière est également utilisée comme abri pour les employés lorsqu'il y a de la pluie. Monsieur Richer me dit qu'il ne devrait jamais y en avoir plus que ce nombre, le reste est entreposé habituellement dans sont garage.

**Note :** Autobus utilisé comme abri pour les employés par temps de pluie. Ils y entreposent également quelques contenants d'huile utilisée pour lubrifier la machinerie sur place.

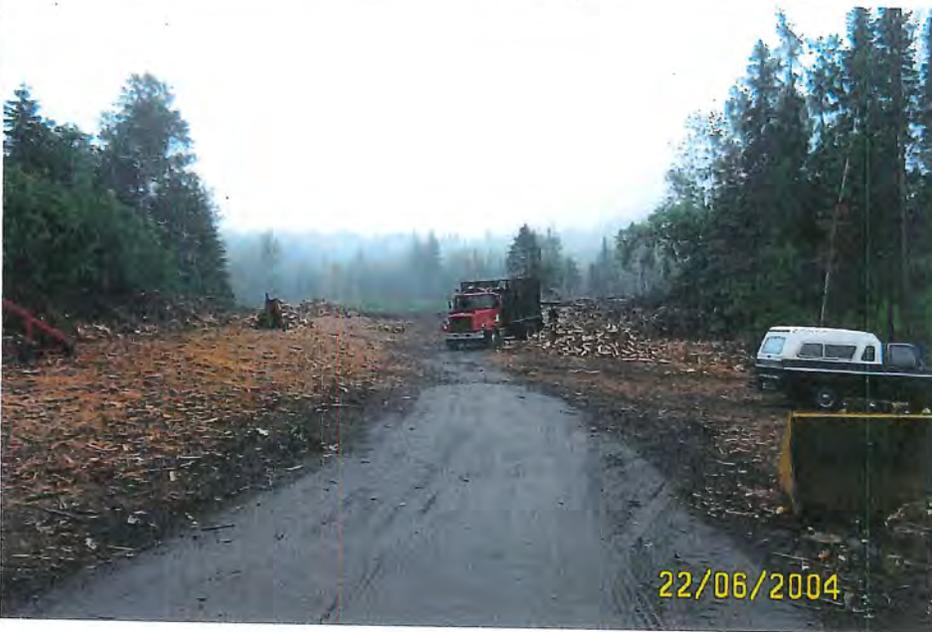
**Photo # : 2**

hors d'usage et de matières résiduelles sur le site. Les seules matières résiduelles qui se retrouvent sur le site sont les résidus provenant des travaux de coupe et de fente du bois de chauffage.

**Note :** vue générale du site de coupe et de fente de bois de chauffage.

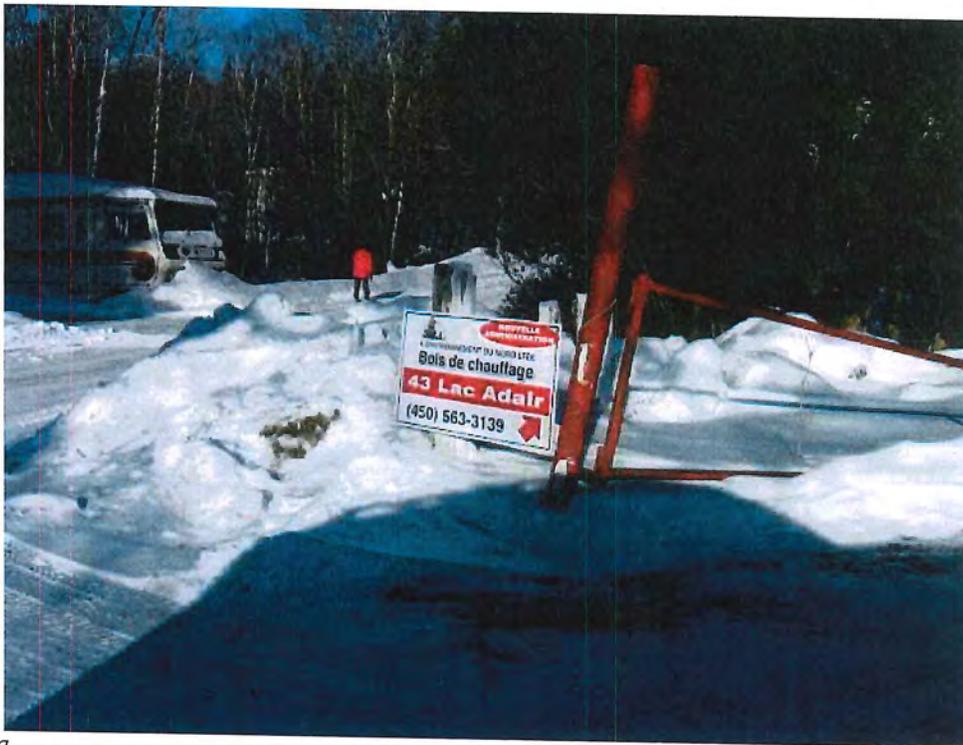
IMG\_6210 (640x480).jpg

La barrière est ouverte en bordure du chemin existant sur le lot et une affiche indique L'environnement du Nord Ltée.

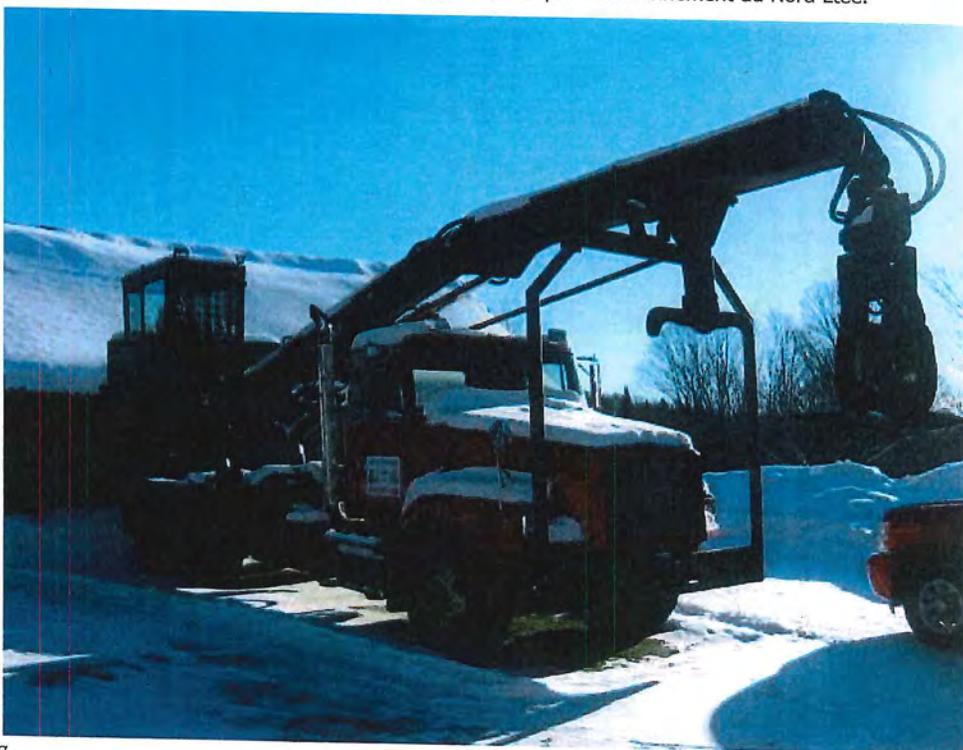
IMG\_6211 (640x480).jpg

Chargeuse à bois pour décharger le bois en longueur à leurs réceptions

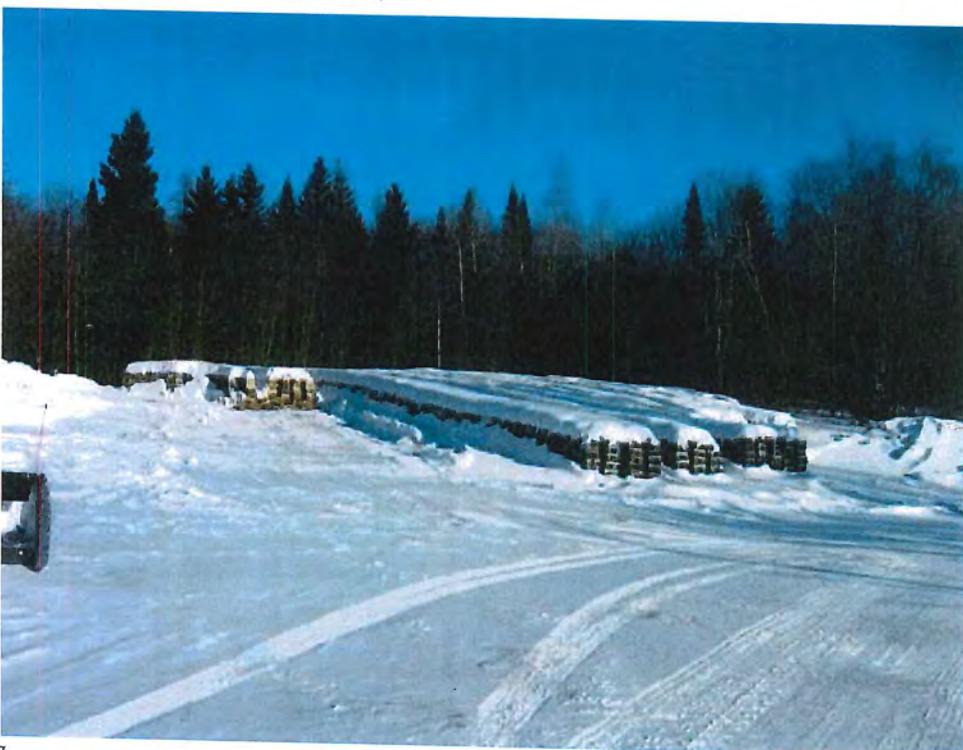
IMG\_6213 (640x480).jpg

Secteur d'entreposage des cordes de bois

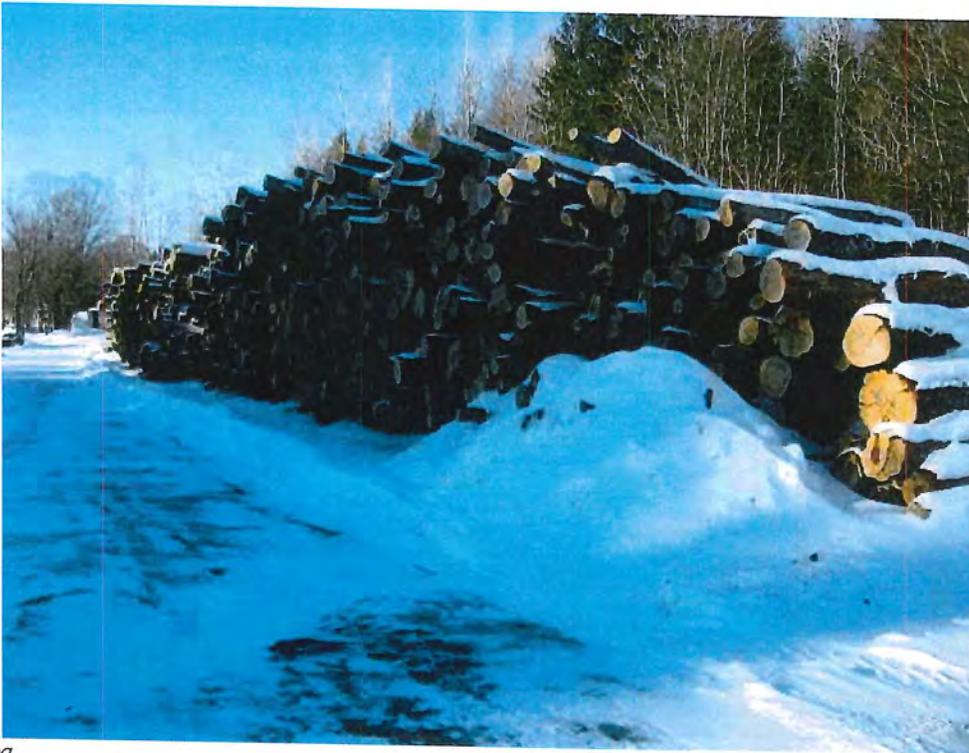
IMG\_6215 (640x480).jpg  
Secteur d'entreposage du bois en longueur

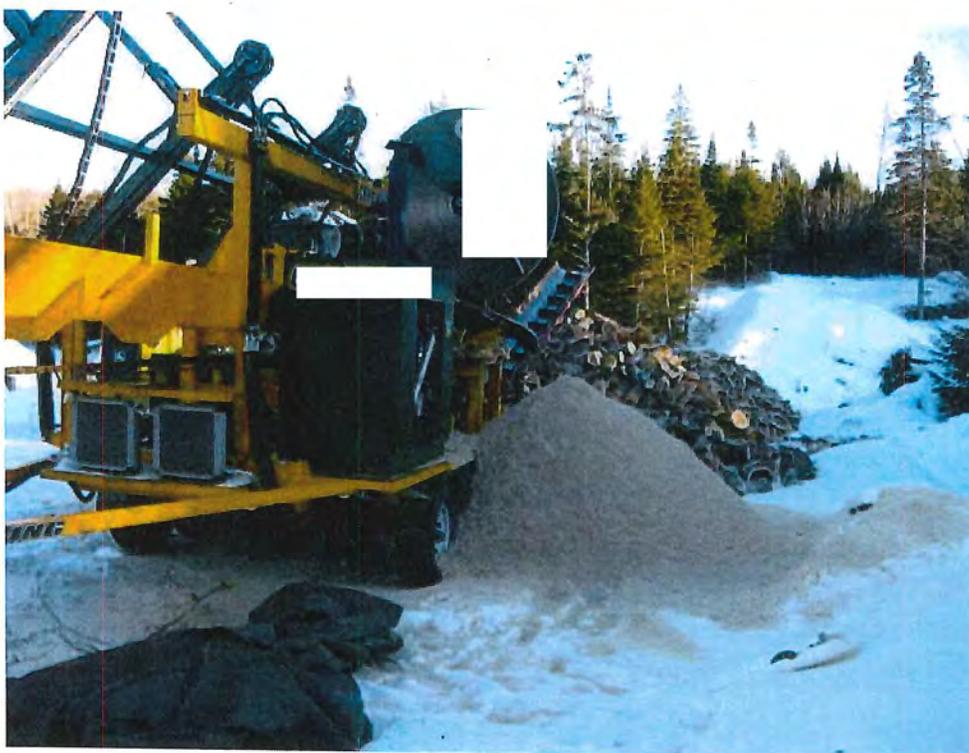
Monsieur Richer affirme avoir fait l'acquisition de la scie mobile à la fin du mois d'août 2015. Cette scie remplace le travail de 5 scies mécaniques et génère donc beaucoup moins de bruit que celles-ci. Monsieur Richer m'indique que la production est demeurée sensiblement la même : l'offre et la demande.

IMG\_6219 (640x480).jpg  
Scie mobile de marque C
