**Objet : Demande d'accès aux documents concernant une propriété située au 850,
chemin Olivier à Lévis**

RAPPORT D'INSPECTION

Centre de contrôle environnemental du Québec
Région de la Capitale-Nationale et
de la Chaudière-Appalaches

Date de l'inspection :	Année 2008	Mois 12	Jour 11	Heure d'arrivée : 14h55 Heure de départ : 16h00
------------------------	---------------	------------	------------	--

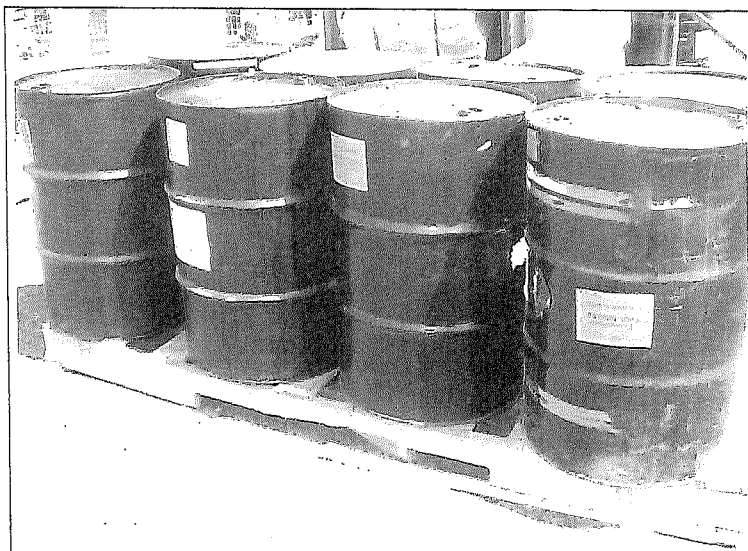
Photo numéro: 1

- l'entreposage de certaines matières résiduelles s'effectue à l'extérieur. En effet, des contenants d'une capacité de 205 litres et renfermant des huiles usées et de l'éthylène glycol usé sont entreposés à l'extérieur. De plus, des batteries (accumulateur au plomb) sont également entreposées à l'extérieur ;
- certains de ces contenants sont entreposés au dessus de bassin de rétention ;
- Il n'y a pas de cendre ou trace de combustion sur l'ensemble du terrain.

Entreposage extérieur d'éthylène glycol
et huiles usées sur une palette de bois.

- avoir entreposé ou permis l'entreposage d'une matière dangereuse résiduelle à l'extérieur mais ailleurs que dans un conteneur ou sous un abris conforme, *Règlement sur les matières dangereuses* (Q-2, r.15.2), article 44 ;
- avoir omis d'apposer sur un contenant renfermant un matière dangereuse résiduelle une étiquette indiquant le nom de la matière entreposée ainsi que la date du début de son entreposage, *Règlement sur les matières dangereuses* (Q-2, r.15.2), article 46 .

Aviser l'exploitant de la conclusion par le biais d'un avis d'infraction
Délais accordé : 30 jours

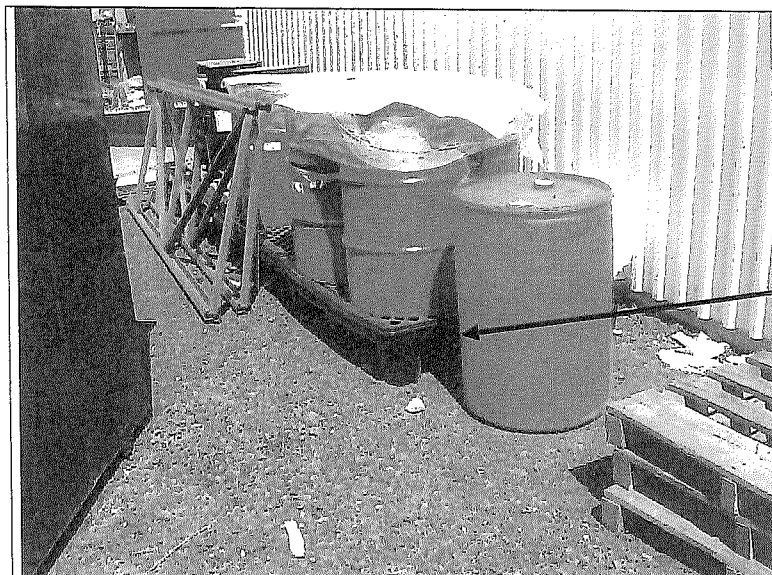
Photo numéro: 2

Entreposage extérieur d'huiles usées.

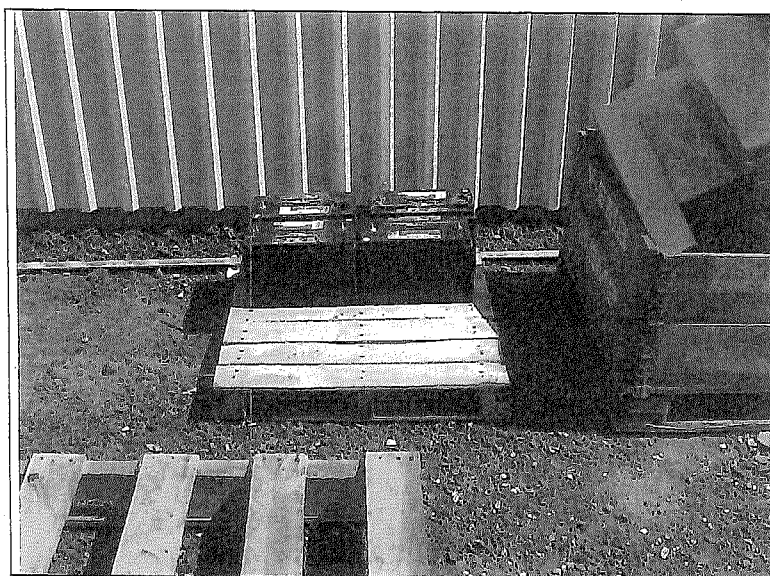
Photo numéro: 3

Entreposage de batteries à l'extérieur
Sur une palette de bois

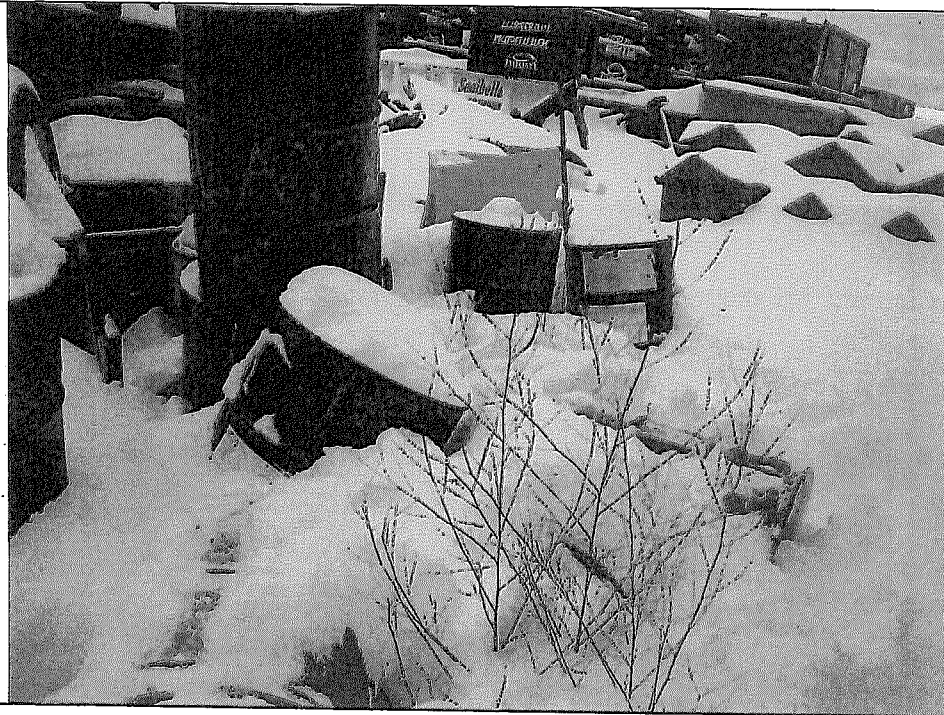
Photo numéro: 7

Barils vides.

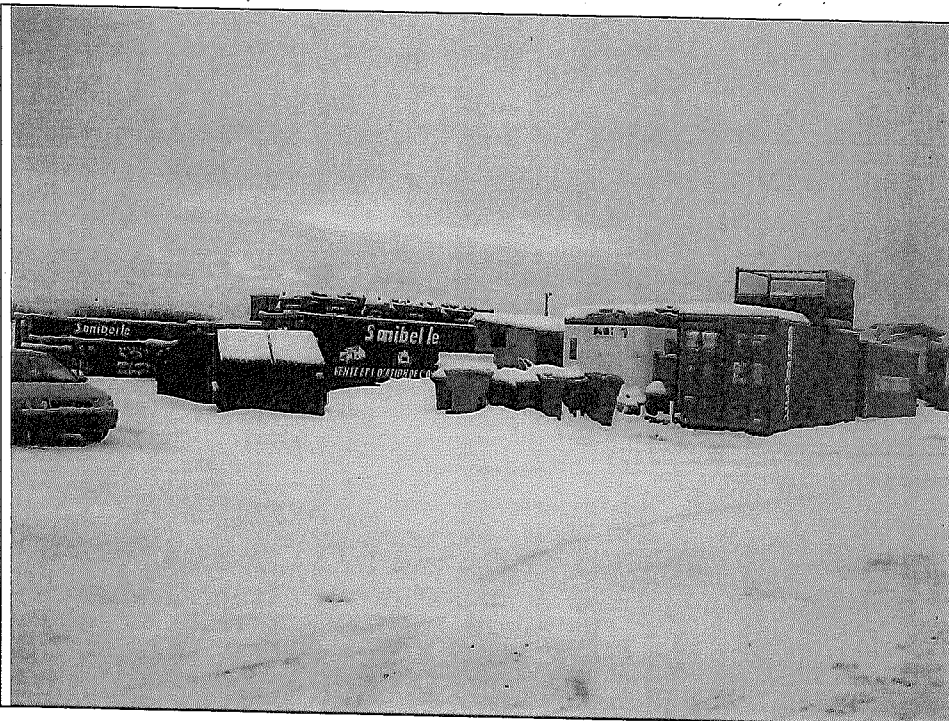
Photo numéro: 10

La photo # 10 illustre les différents conteneurs situés près des barils.

Cours arrière avec les conteneurs inscrits au nom de l'entreprise.

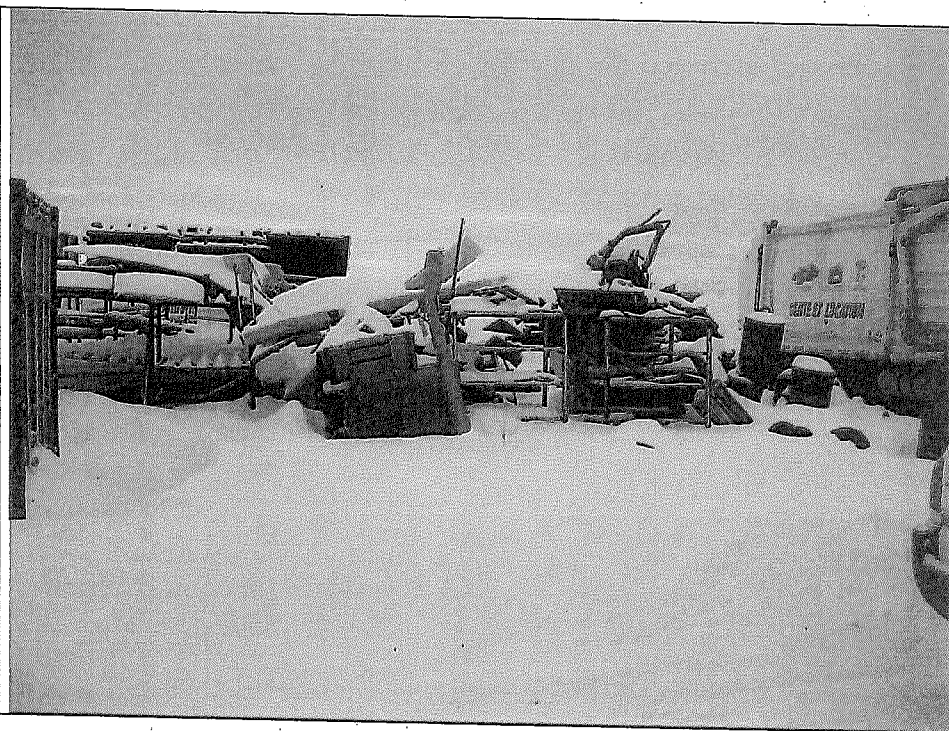
Photo numéro: 11

La photo # 11 illustre les différentes étagères retrouvées près des conteneurs et des barils vides derrière lesquels nous retrouvons ce qui me semble être des matières résiduelles, voir photo # 12.

Étagères retrouvées près des conteneurs et des barils vides.

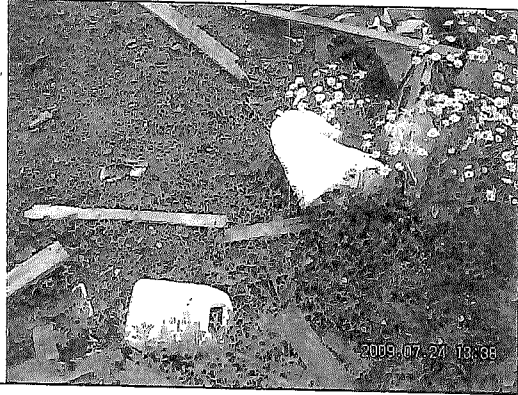
Photo numéro: 11

Déchets (palette de bois, table, chaise, chaudière, bois de construction, sacs de plastique, plastique) appartenant à M. Vallières.

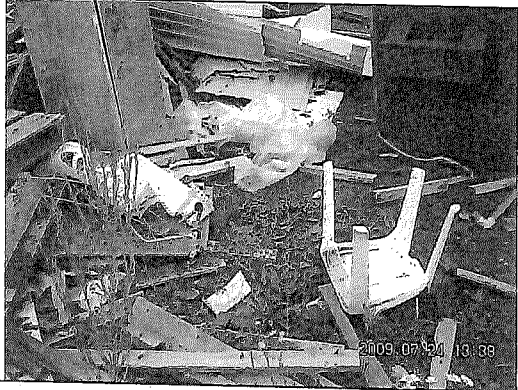
Photo numéro: 12

Déchets (palette de bois, table, chaise, chaudière, bois de construction, sacs de plastique, plastique) appartenant à M. Vallières.

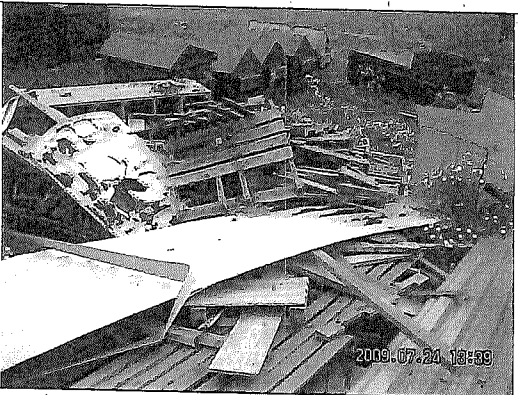
Photo numéro: 14

Déchets (palette de bois, table, chaise, chaudière, bois de construction, sacs de plastique, plastique) appartenant à M. Vallières.
