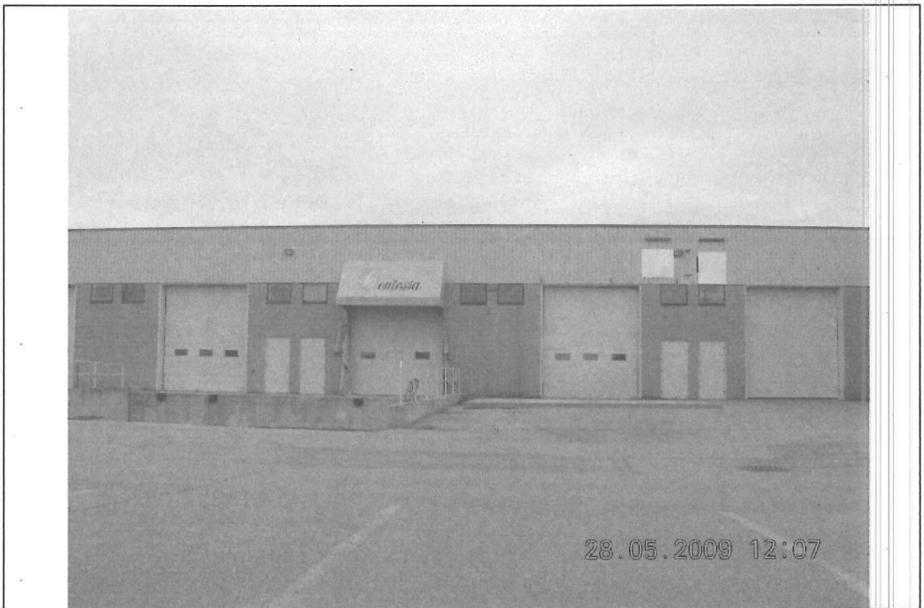
Photo # : 1
Réf. Numérique : 001
Date : 28 février 2008

Aucune activité au 264, rue
Adrien-Patenaude,
Vaudreuil-Dorion.

Correctif : La compagnie a éliminé toutes les matières dangereuses entreposées dans deux conteneurs. Aussi, la compagnie ne fait plus affaire à cette adresse. Elle est déménagée au 450, rue Aimé Vincent, Dorion (V/Réf.: Annexe 1, photos no 1 et no 2).

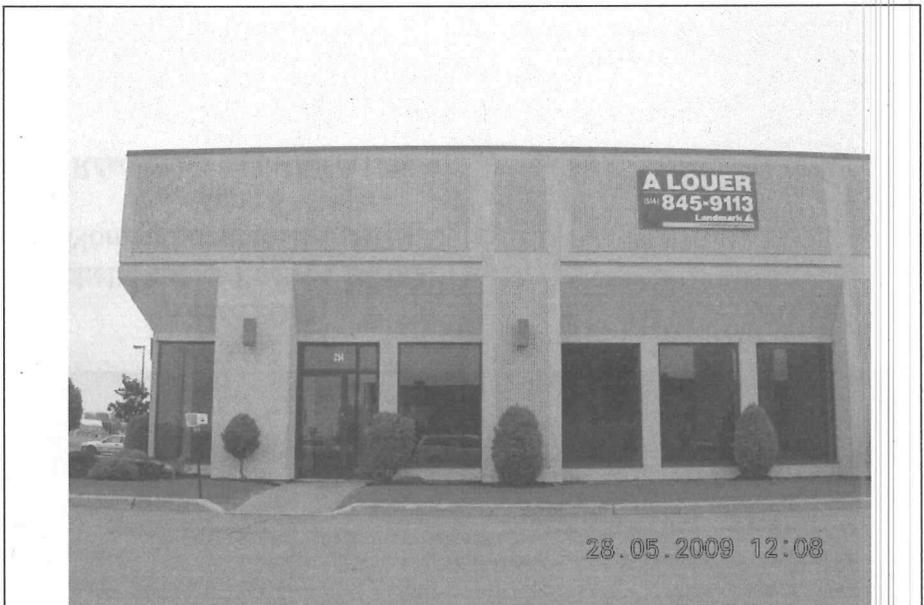
Photo # : 2
Réf. Numérique : 002
Date : 28 février 2008

Aucune activité au 264, rue
Adrien-Patenaude,
Vaudreuil-Dorion

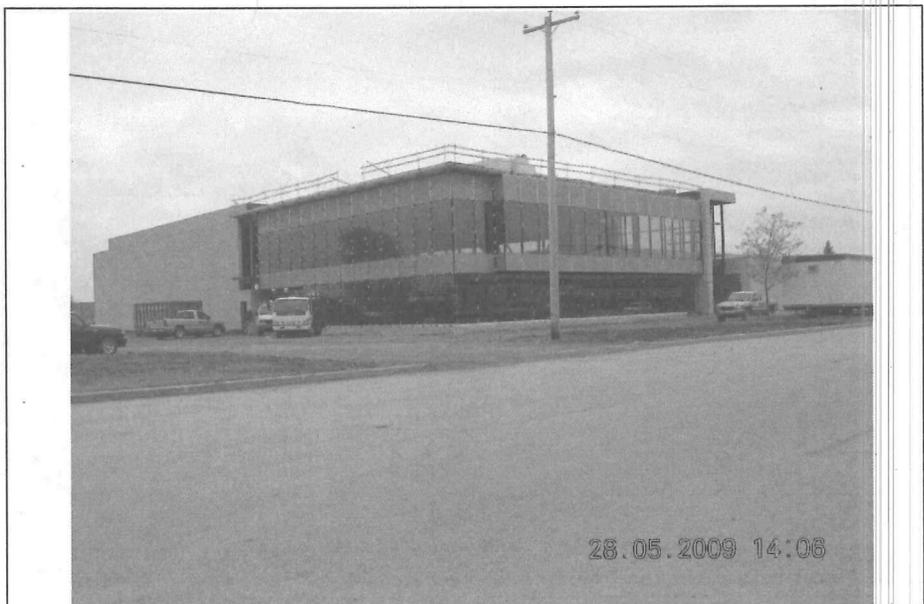
Photo # : 3
Réf. Numérique : 004
Date : 28 février 2008

Nouvel emplacement au
450, rue Aimé-Vincent
Vaudreuil-Dorion

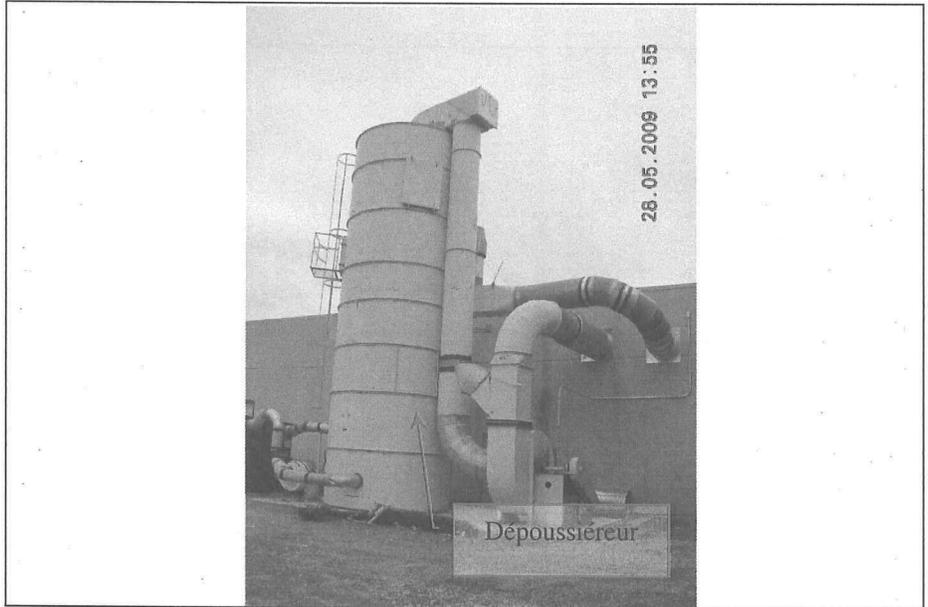
Photo # : 4
Réf. Numérique : 005
Date : 28 février 2008

Dépoussiéreur au
450, rue Aimé-Vincent
Vaudreuil-Dorion

Correctif : La compagnie effectue au Ministère une demande de certificat d'autorisation. (V/Réf.: Annexe 2).

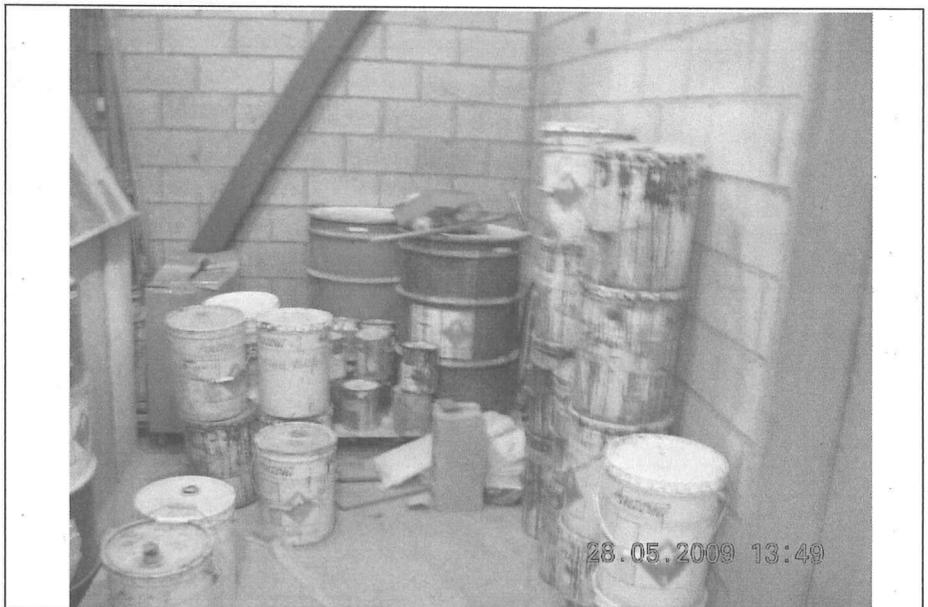
Photo # : 5
Réf. Numérique : 002
Date : 28 février 2008

Entreposage des MDR au
450, rue Aimé-Vincent
Vaudreuil-Dorion.

Plancher sans drain avec
muret.

Correctif : Le bâtiment servant à l'entreposage des matières dangereuses résiduelles au nouvel emplacement situé au 450, rue Aimé Vincent, Vaudeuil-Dorion est muni d'un plancher sans drain avec muret. Il est aussi à l'épreuve du feu (V/Réf.: photos no 5-6-7).

Correctif : Le bâtiment servant à l'entreposage des matières dangereuses résiduelles au nouvel emplacement situé 450, rue Aimé Vincent Vaudeuil-Dorion est muni d'un plancher sans drain avec muret. Il est aussi à l'épreuve du feu (V/Réf.: photos no 5-6-7).

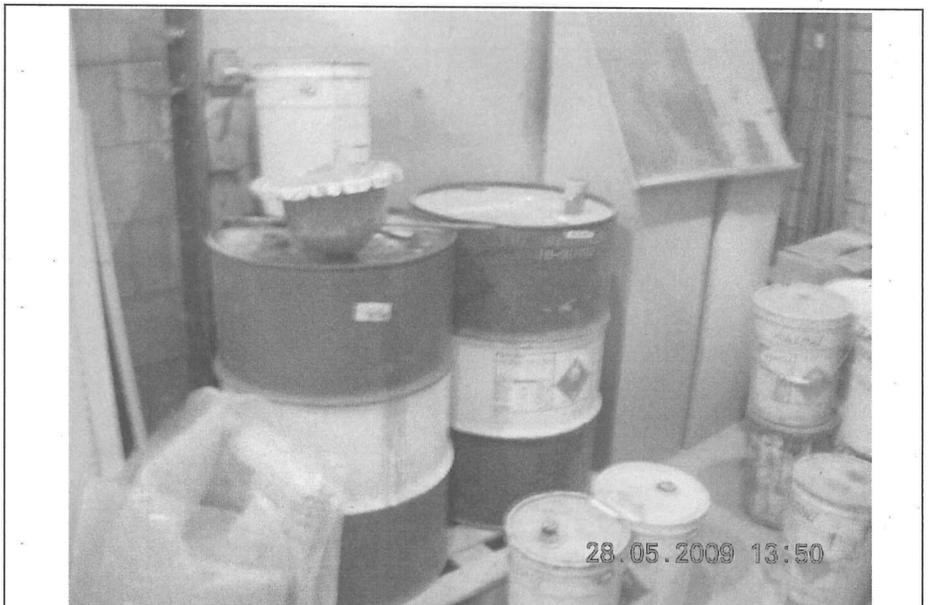
Photo # : 6
Réf. Numérique : 002
Date : 28 février 2008

Entreposage des MDR au
450, rue Aimé-Vincent
Vaudreuil-Dorion.

Plancher sans drain avec
muret.

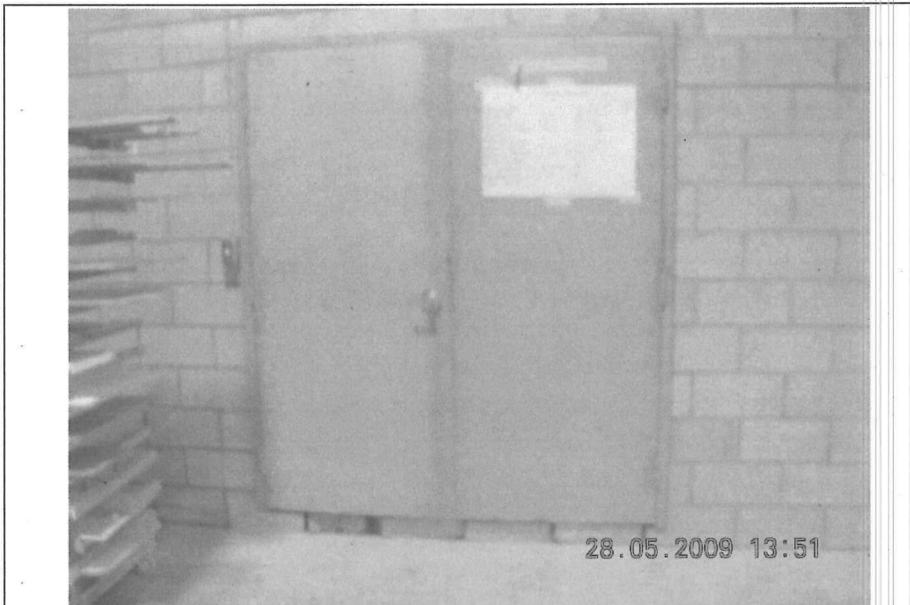
Photo # : 7
Réf. Numérique :005
Date : 28 février 2008

Entreposage des MDR au
450, rue Aimé-Vincent
Vaudreuil-Dorion

Bâtiment anti-feu

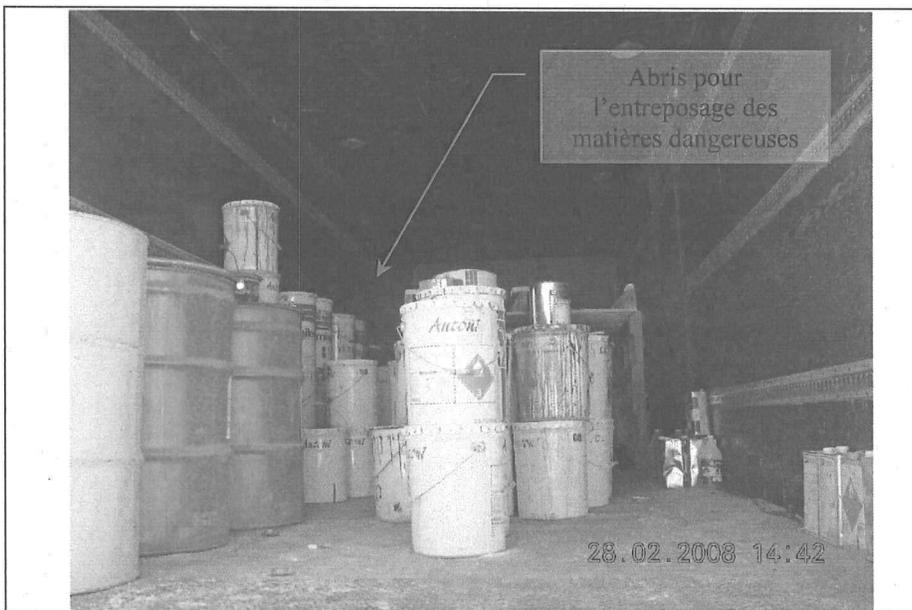
Photo # : 1
Réf. Numérique : 006
Date : 28 février 2008

Avoir entreposé des matières dangereuses (solvants et teintures usées) dans des contenants ne portant pas à un endroit visible, une étiquette indiquant le nom des matières qui y sont entreposées. L'étiquette posée sur tout contenant doit comporter la date du début de l'entreposage (V/Réf : photo 1-2-3).

Abris pour l'entreposage des matières dangereuses

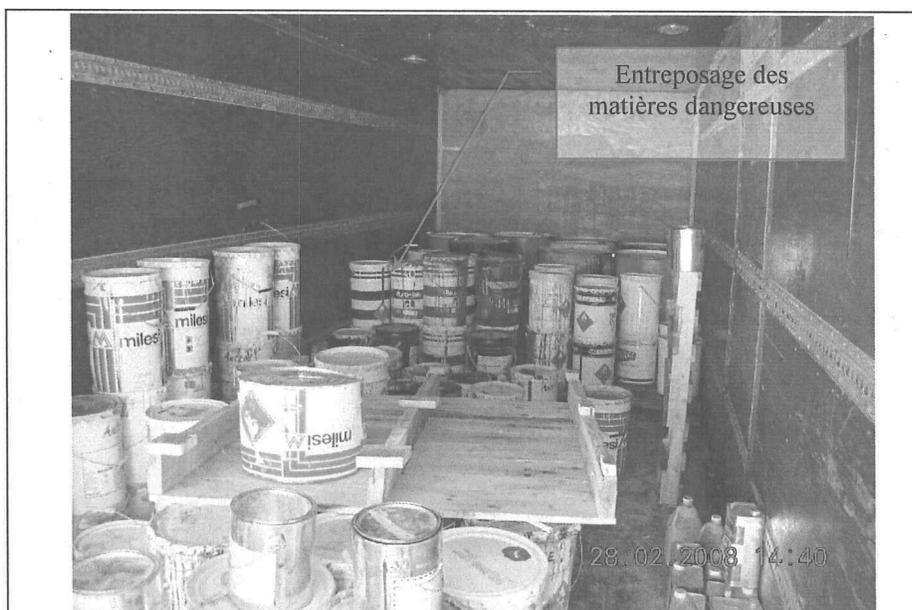
Photo # : 2
Réf. Numérique : 003
Date : 28 février 2008

Entreposage des matières dangereuses

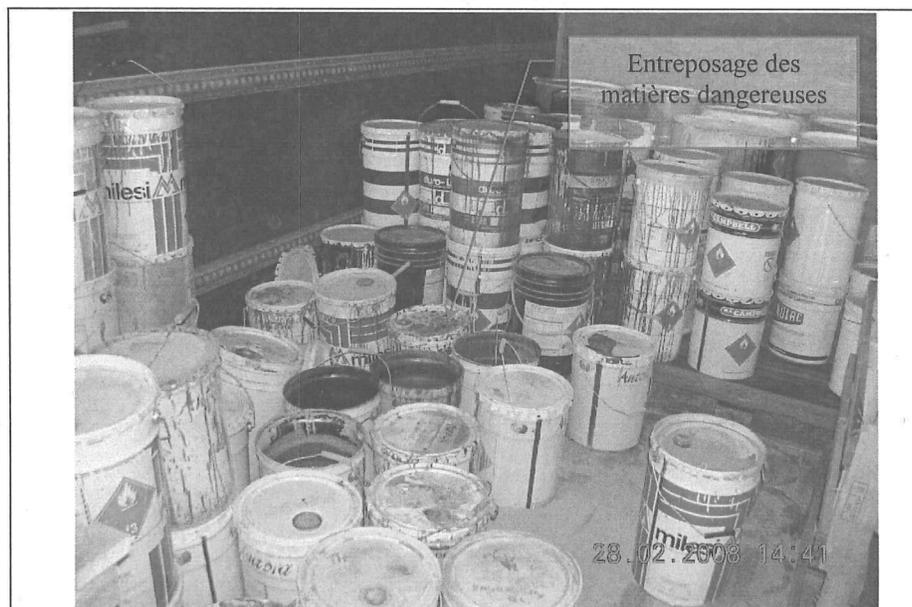
Photo # : 3
Réf. Numérique : 004
Date : 28 février 2008

Entreposage des matières dangereuses

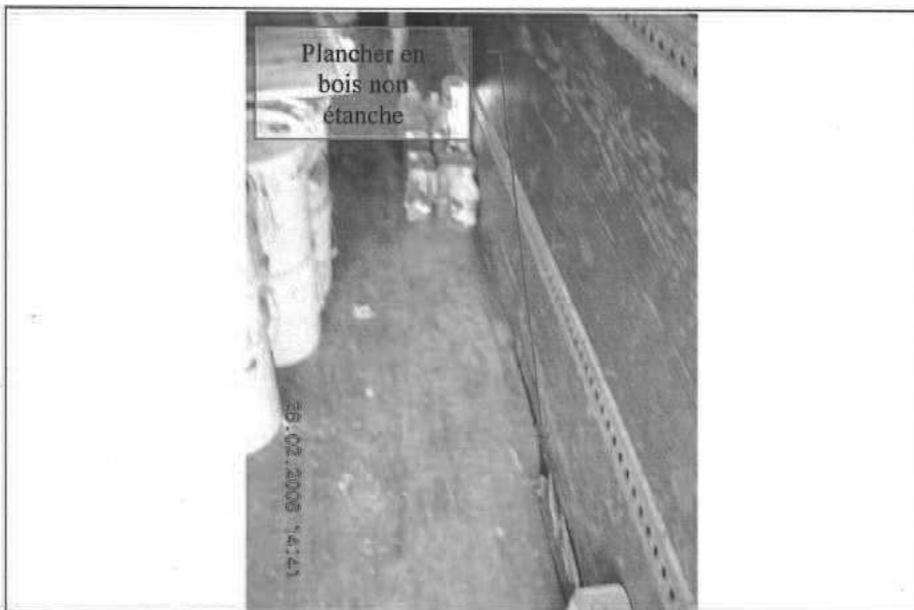
Photo # : 4
Réf. Numérique : 005
Date : 28 février 2008

Le plancher de l'abri (remorque avec plancher de bois) sous lequel sont entreposées les matières dangereuses résiduelles (solvants et teintures usées) n'est pas étanche (V/Réf : photo 4).

Entreposage des matières dangereuses

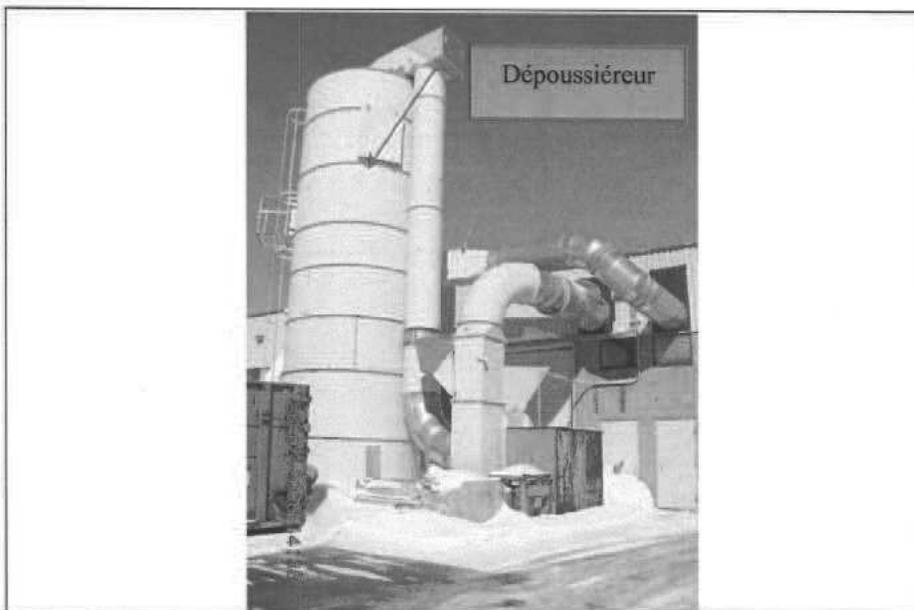
Photo # : 5
Réf. Numérique : 002
Date : 28 février 2008

La compagnie a installé un équipement (dépoussiéreur) destiné à prévenir, diminuer ou faire cesser le dégagement de contaminants (poussières) dans l'atmosphère, sans avoir obtenu au préalable l'autorisation du ministre (V/Réf : photo 5).

Dépoussiéreur
