Objet : Demande d'accès aux documents – Développement Owl's Head inc.

Objet : Travaux d'excavation entraînant l'émission de contaminants dans un cours d'eau tributaire du lac Memphrémagog et dépôt de matières résiduelles dans un lieu non autorisé, sur les lots 1045, 1046 et 1051, Rang 10, cadastre du canton de Potton.

RAPPORT D'INSPECTION

**Objet : Travaux de remblayage dans deux milieux humides sur les lots 1045 et 1046,
Rang 10, cadastre du canton de Potton**

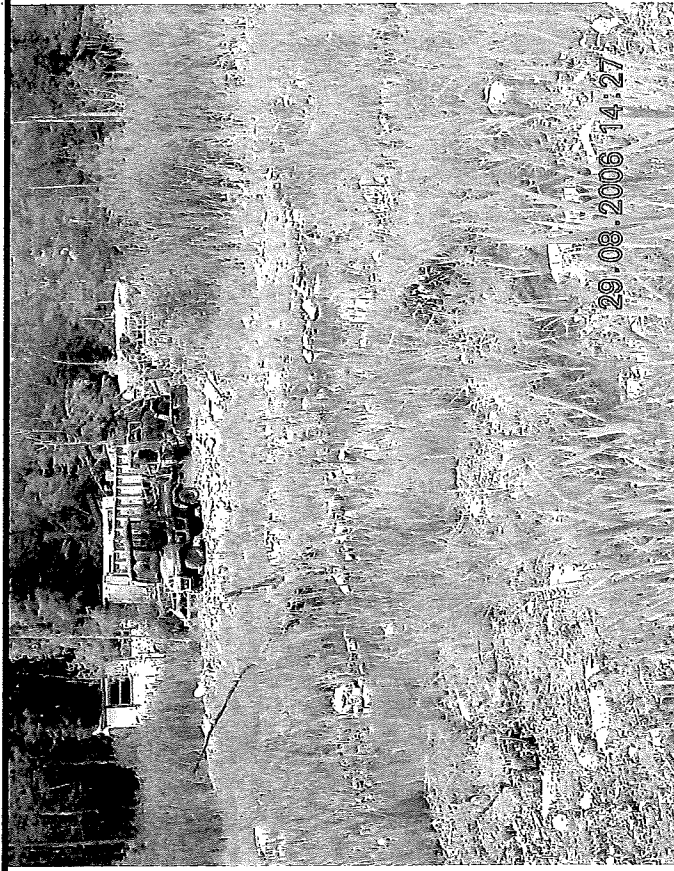
Photo # 1 :

Le 29 août 2006, je rencontre Fred Korman au bureau administratif du centre de ski et nous effectuons ensemble la visite du premier milieu humide situé à l'ouest (voir A sur la carte). La majeure partie du remblai a été enlevée à l'intérieur du milieu humide. Une bonne repousse naturelle est visible, telle que callas des marais, fougères, carex, quenouilles, et ce, même si des pierres sont toujours présentes (voir photo #1). Les vieux camions et la roulotte sont toujours entreposés à l'intérieur de la zone humide. À proximité, des débris ligneux, des résidus de bois de construction, ainsi que des sacs de déchets sont amoncelés et il y a des traces de brûlage (voir photo #2). J'informe M. Korman qu'il ne peut brûler des déchets. Il me répond qu'il ne les avait pas vus, qu'il va les éliminer, mais qu'il n'a pas le temps de s'occuper de la disposition des camions et autres déchets solides. À 14h30, il doit quitter et je continue la visite seule. Le deuxième milieu humide situé au sud de l'étang a été partiellement nettoyé.

remblai enlevé à l'intérieur du premier milieu humide et repousse herbacée naturelle

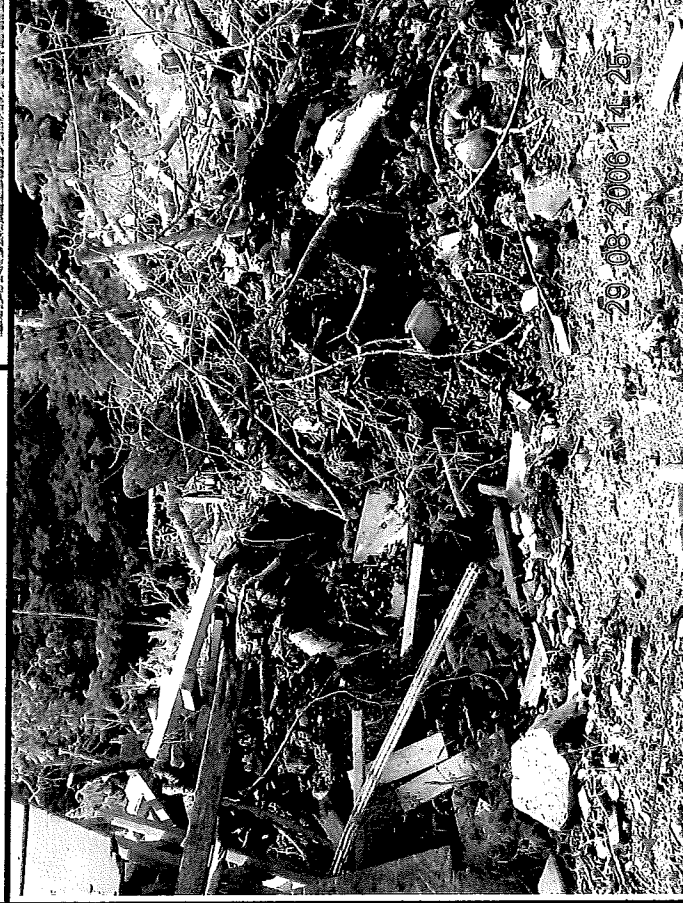
Photo # 2 :

traces de brûlage dans un tas de déchets à proximité du milieu humide

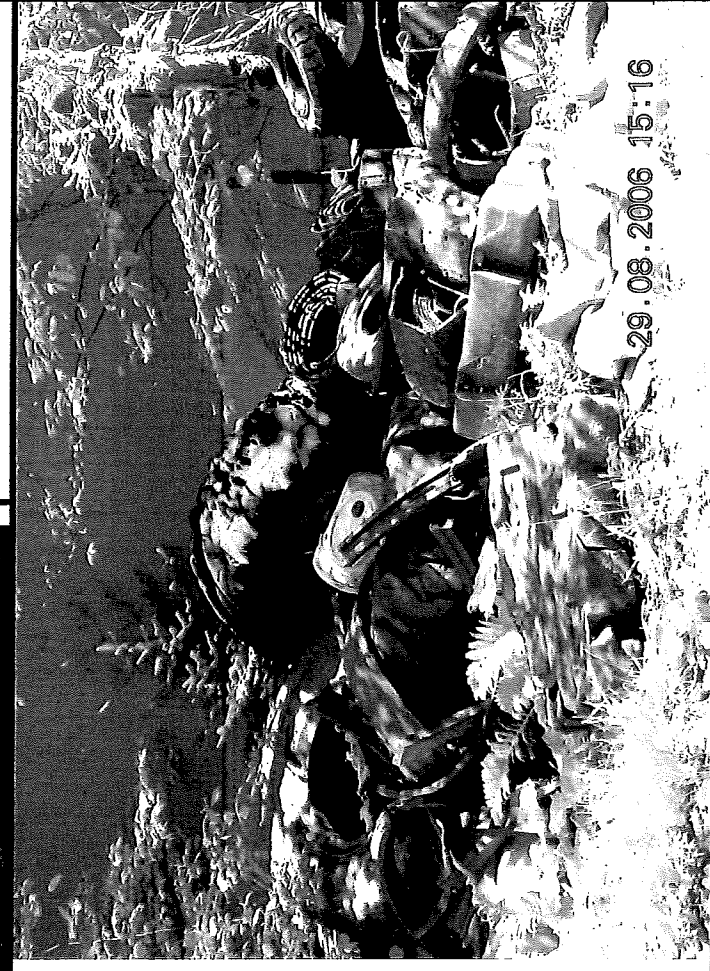
Photo # 6 :

Près du garage, les déchets sont toujours sur place (voir C sur la carte et photos #5, #6 et #7). Je rencontre Daniel Maheu, responsable du garage. Il a recyclé une partie des pneus dans le cadre du Programme de gestion des pneus de Recyc-Québec. Les pneus de camions et le caoutchouc des télésièges n'ont pas été recyclés. Je lui demande la copie du bon de disposition des pneus. Il ne peut le trouver et la secrétaire doit me l'envoyer par courriel. Je n'ai toujours rien reçu.

pneus, bandes de caoutchouc et autres sur le côté du garage

Lui rappeler à nouveau qu'il doit procéder à l'enlèvement des déchets solides présents sur son terrain, les acheminer vers un lieu autorisé et nous transmettre la copie des bons de disposition.

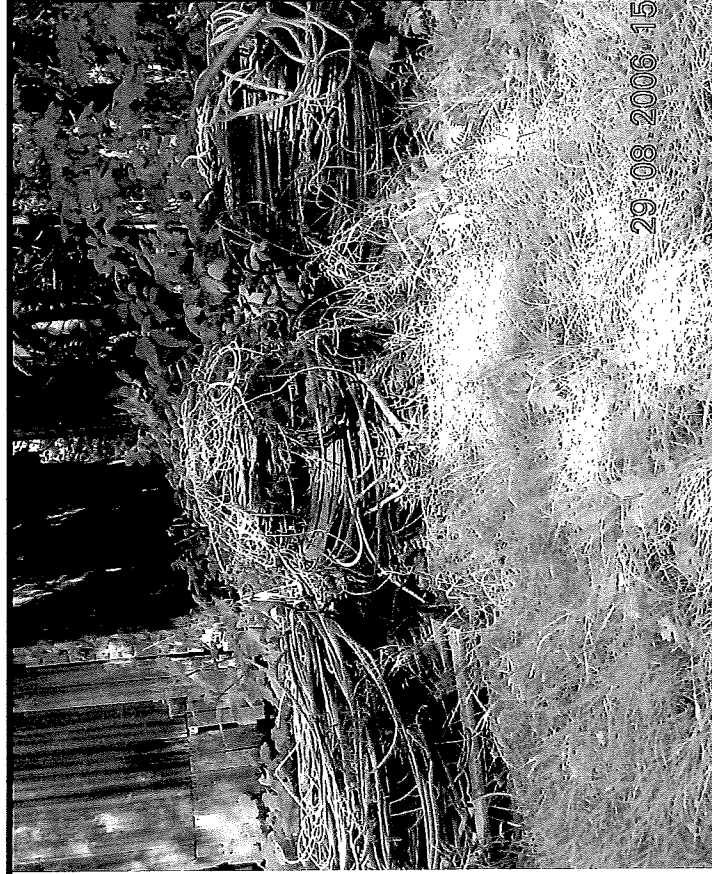
Photo # 7 :
Référence Photo : .JPG
Note :

rouleaux de fils électriques.

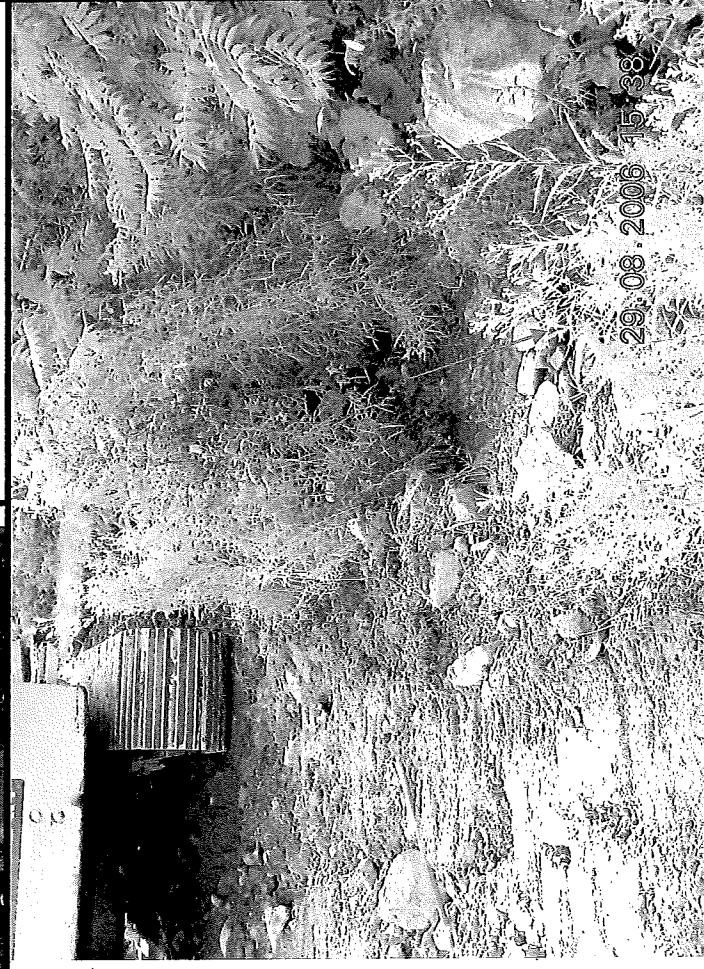
Photo # 9 :
Référence Photo : .JPG
Note :

Je remarque des activités de transport de terre par camions. Je me rends à l'emplacement des travaux, c'est-à-dire au nord-est (voir D sur la carte). Un beau cours d'eau, mesurant environ 6 mètres de largeur avec des chutes, se jette dans le fossé de la rue du Panorama (voir photo #8). En amont du fossé, l'eau est claire et l'échantillon FK-2T y est prélevé. Une pelle Caterpillar 225, qui n'est pas en opération, est stationnée à proximité du cours d'eau. De la terre a été poussée dans le fossé sur une distance d'environ 20 mètres et l'eau y est trouble (voir photos #9 et #10). L'échantillon FK-1 y est prélevé. Étant donné qu'il s'agit d'une rue, je contacte Marie-Claude Lamy, inspectrice à la municipalité de Potton, qui me confirme que ces travaux sont effectués par Fred Korman.

rue du Panorama
pelle stationnée à proximité du fossé
où s'écoule le cours d'eau

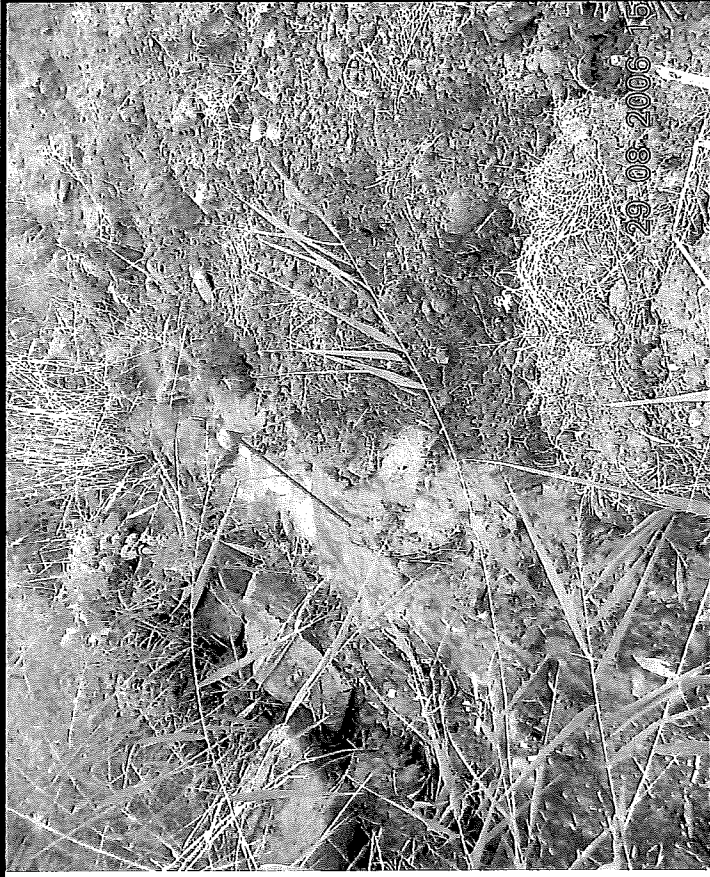
Photo # 10 :

terre poussée dans le fossé de la rue du
Panorama sur une distance d'environ 20
mètres

Faire parvenir un avis d'infraction à Fred Korman, propriétaire du Développement Owl's Head, concernant le non respect des **articles 20 et 66** de la *Loi sur la qualité de l'environnement* et poster cet avis en copie conforme à la Municipalité de Potton. L'aviser qu'il doit mettre les mesures en place pour empêcher le rejet de contaminants dans les cours d'eau.

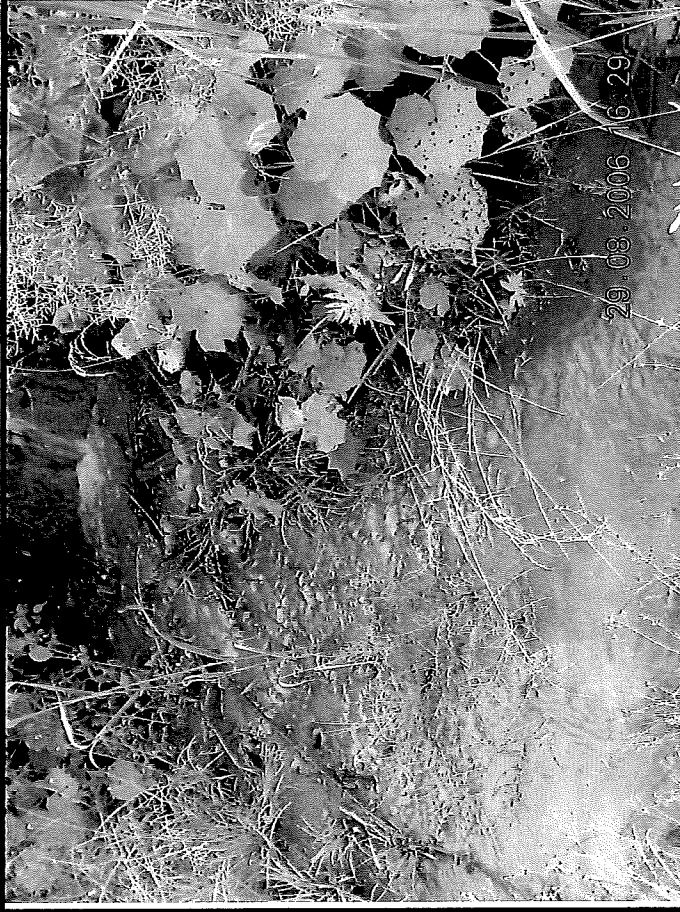
Photo # 11 :

Complètement en bas de la station de ski, au point de rejet dans le fossé, l'eau est trouble et une zone de mélange est visible (voir E sur la carte et photo #11). L'échantillon FK-3 y est prélevé. Ensuite, je longe le cours d'eau jusqu'au lac Memphrémagog. À mi-chemin, l'eau est toujours trouble (voir photo #12). Au point de rejet dans le lac Memphrémagog, vis-à-vis le 87 Girl's Camp Road, l'eau est claire (voir photo #13).

L'échantillon FK-2T est l'échantillon référence, qui présentait le résultat de 3 mg/l de matières en suspension (MES) dans le cours d'eau. En tenant compte que la limite de toxicité aiguë pour la protection de la vie aquatique est de 25 mg/l de plus que la concentration naturelle en ce qui concerne les MES, les échantillons FK-1 et FK-3 prélevés dans le cours d'eau et à son point de rejet dans le fossé du chemin en bas dépassent le seuil de tolérance.

eau trouble et zone de mélange au point
de rejet du cours d'eau dans le fossé du
chemin complètement en bas de la
station de ski

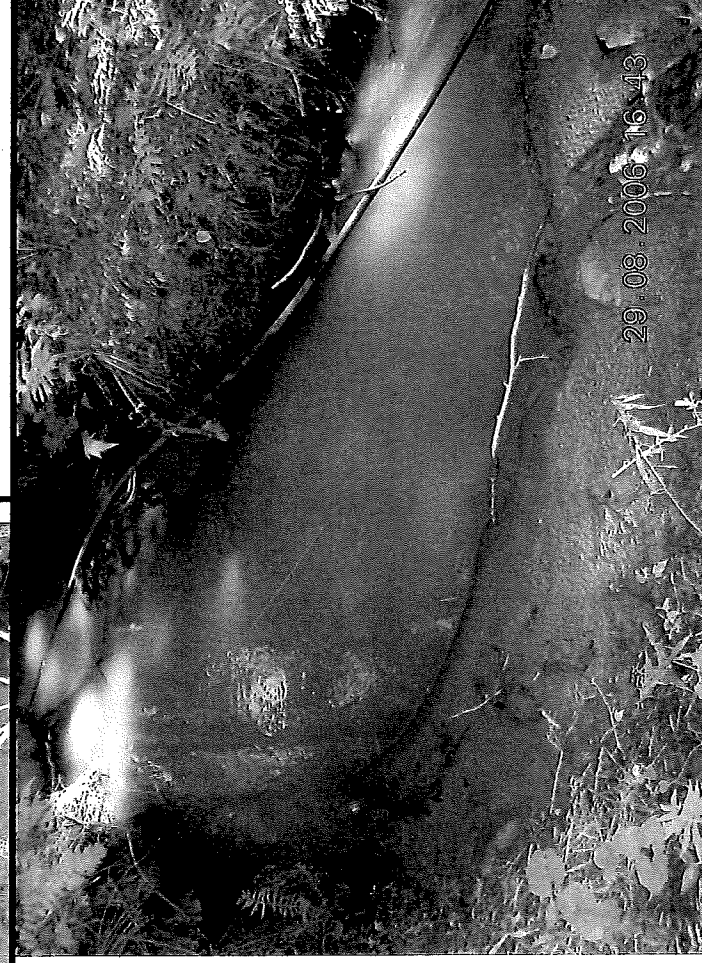
Photo # 12 :

eau toujours trouble à mi-chemin
entre le point de rejet précédent et le
lac Memphrémagog.

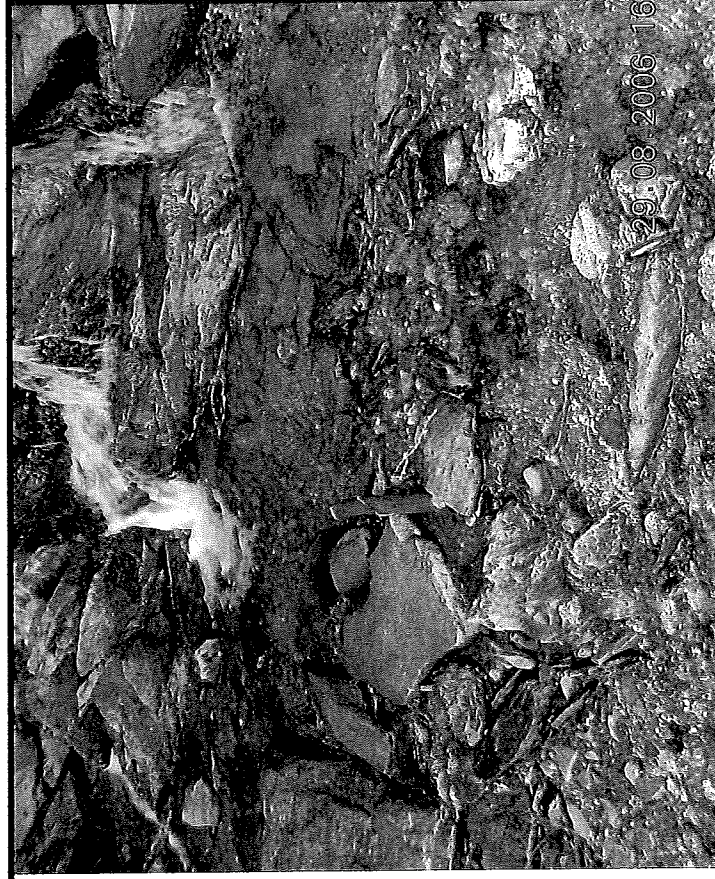
Photo # 13 :

eau claire au point de rejet du cours d'eau
dans le lac Memphrémagog

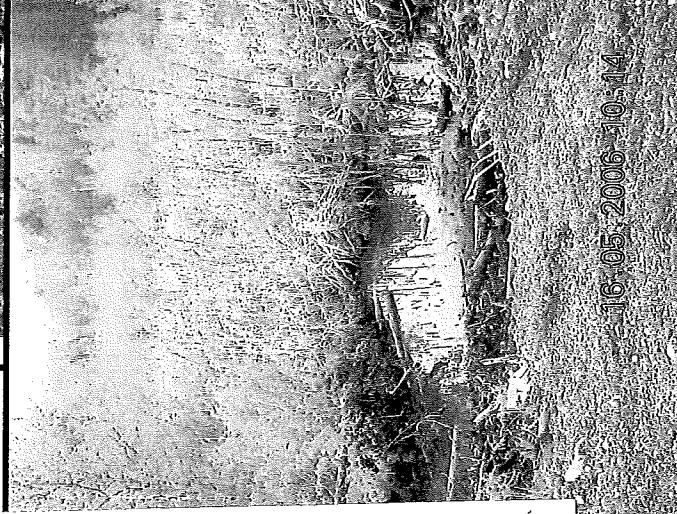
milieu humide de type marais- marécage

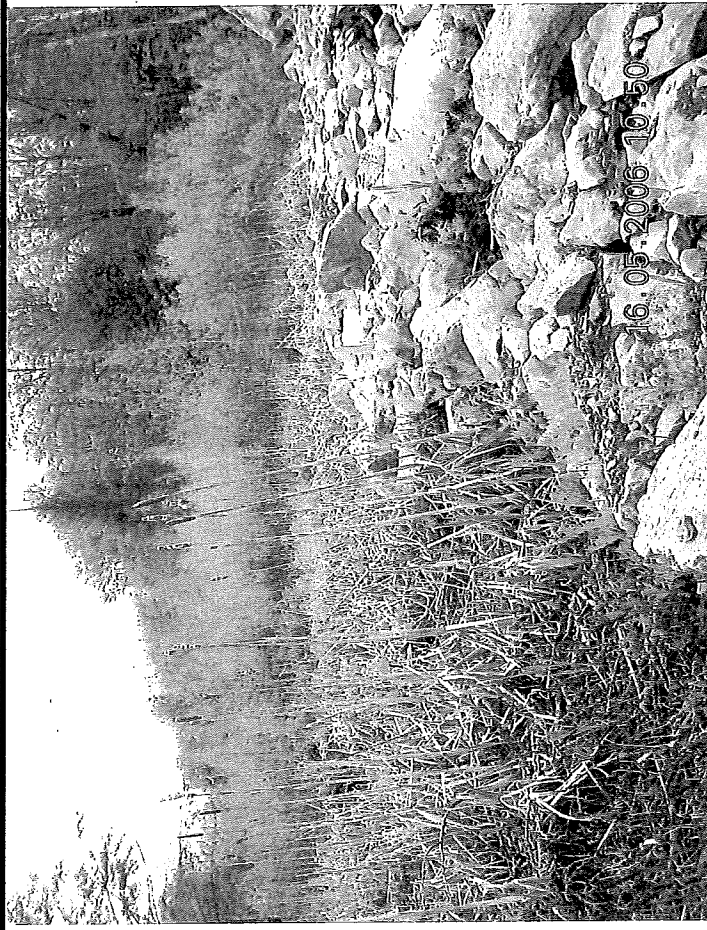
zone remblayée encerclée par des
plantes de milieu humide, telles que
quenouilles, spirées, carex, onocleées
et autres

L'aviser qu'il doit cesser **immédiatement** tout remblayage dans les milieux humides, procéder à l'enlèvement de tout matériel de remplissage et revégétaliser les **deux** milieux humides. Il doit également acheminer les déchets présents sur son terrain vers un lieu autorisé. L'informer qu'il doit nous transmettre par écrit un échéancier des travaux correctifs et fixer la date limite du 23 juin 2006.

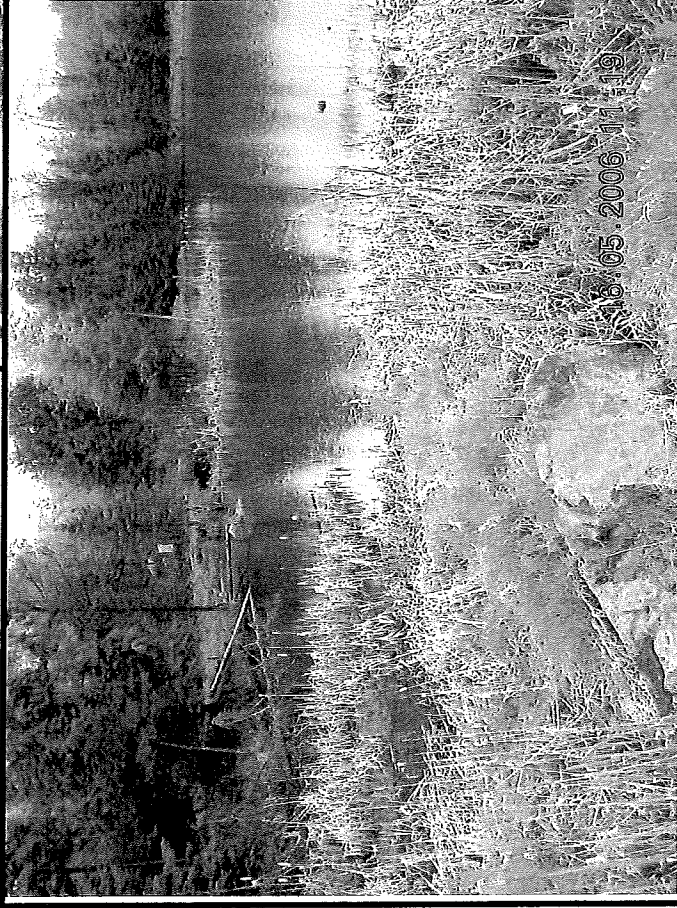
Photo # 5 :

Plus à l'est, un étang d'une superficie d'environ 6700 mètre² (mesuré au télémètre) a été creusé depuis plusieurs années. Une zone humide apparaît à la partie sud de l'étang (voir carte et photo #5). Celle-ci a également fait l'objet de remblayage dans le but d'agrandir le stationnement (voir photo #6). J'informe à nouveau Fred Korman que cette zone est protégée et qu'il doit cesser de remblayer à cet endroit également.

- > enlever le remblai à l'intérieur des milieux humides et les remettre à l'état initial;
- > enlever tous les déchets solides présents sur le site;
- > acheminer les déchets solides dans un lieu d'enfouissement autorisé et transmettre au ministre une preuve de la disposition des déchets.

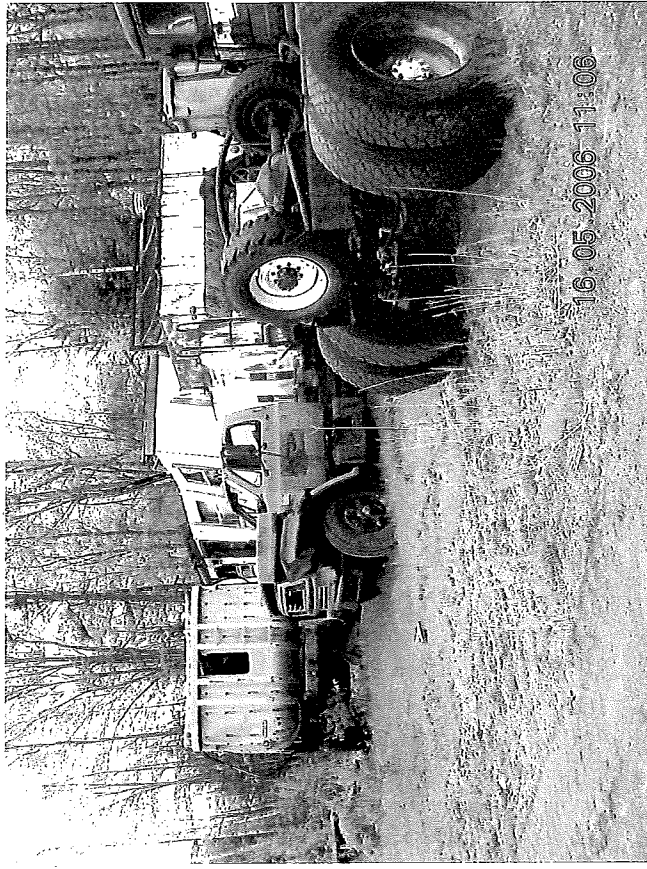
Photo # 7 :

Sur le terrain, il y a beaucoup de déchets épars. Sur le bord du premier milieu humide de vieux camions et une roulotte abandonnée sont entreposés (voir photo #7). Plus loin, il y a des matériaux métalliques variés (voir photo #8). Près du bâtiment de service des pneus usés et des bandes de caoutchouc sont accumulés (voir photo #9).

vieux camions et roulotte abandonnée
entreposés à la limite du milieu humide s

- > enlever le remblai à l'intérieur des deux milieux humides et les revégétaliser;
- > enlever tous les déchets solides entreposés sur le terrain.

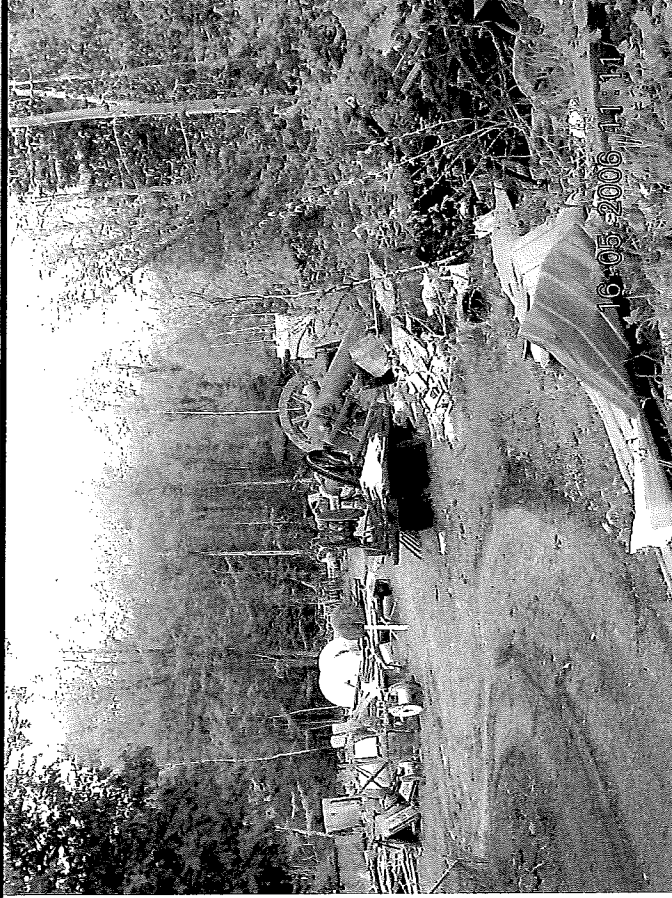
Photo # 8 :

déchets métalliques variés

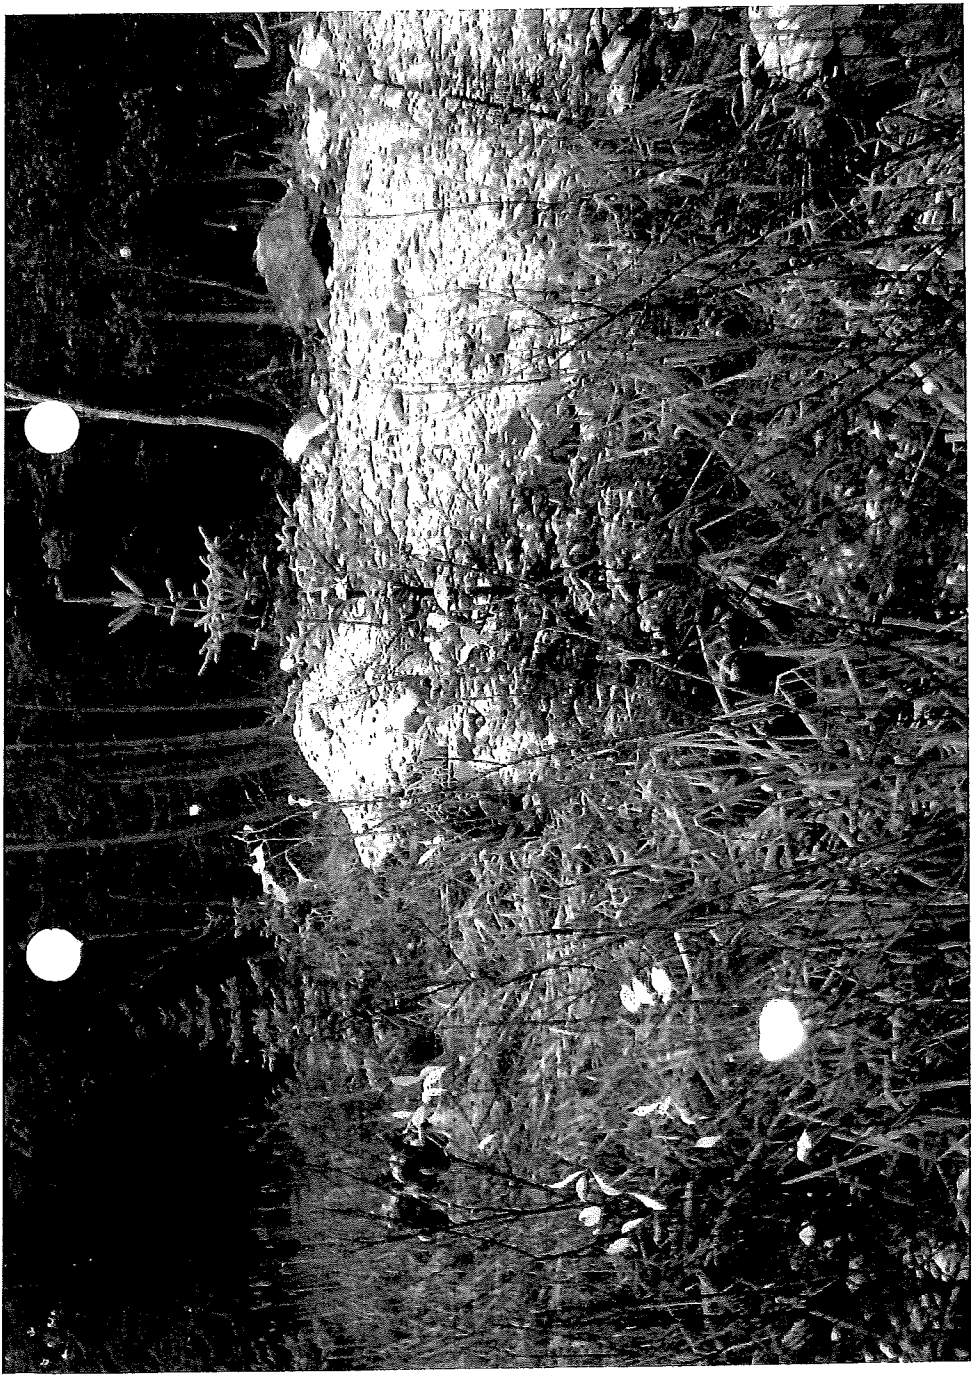
les deux photos montrent clairement le remplissage
de effecteur dans le marais.
