RAPPORT D'INSPECTION

Centre de contrôle environnemental du Québec

N° intervention : 300944182 Type d'intervention : Inspection
N° gestion documentaire : 7316-16-01-0901000 N° du rapport d'inspection : 401230254
N° demande : 200421476 Type de demande : Plainte à caractère environnemental
But de l'inspection : Vérifier le bien-fondé d'une plainte d'entreposage de neiges usées dans un site non-autorisé

Nom du lieu : 9124-4277 Québec inc.
Nom usuel du lieu : 9124-4277 Québec inc.
N° du lieu : X2146446 Type de lieu : matières résiduelles et neiges usées
Localisation du lieu inspecté : Cadastre du Québec : 4 715 773
Coordonnées géographiques du lieu (GÉO NAD 83 degrés décimaux) : 45,2476111111100;-73,913472222200

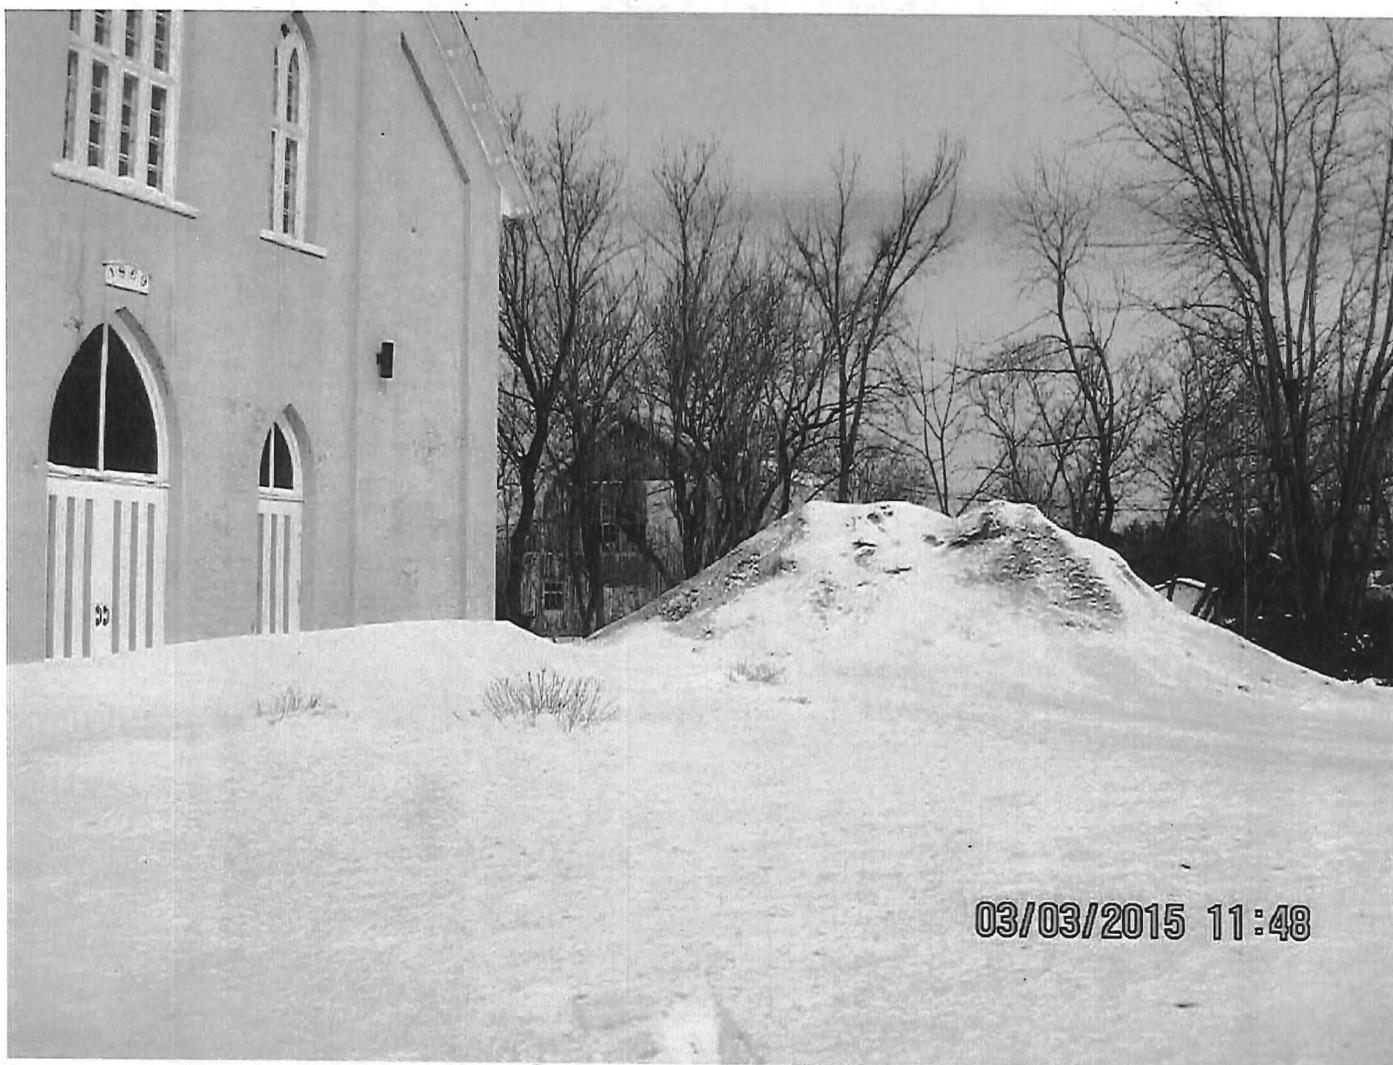
Photo 1 (IMG_4504)

Il y en a un qui est un peu plus gros dans le stationnement de l'église (voir photo 1).

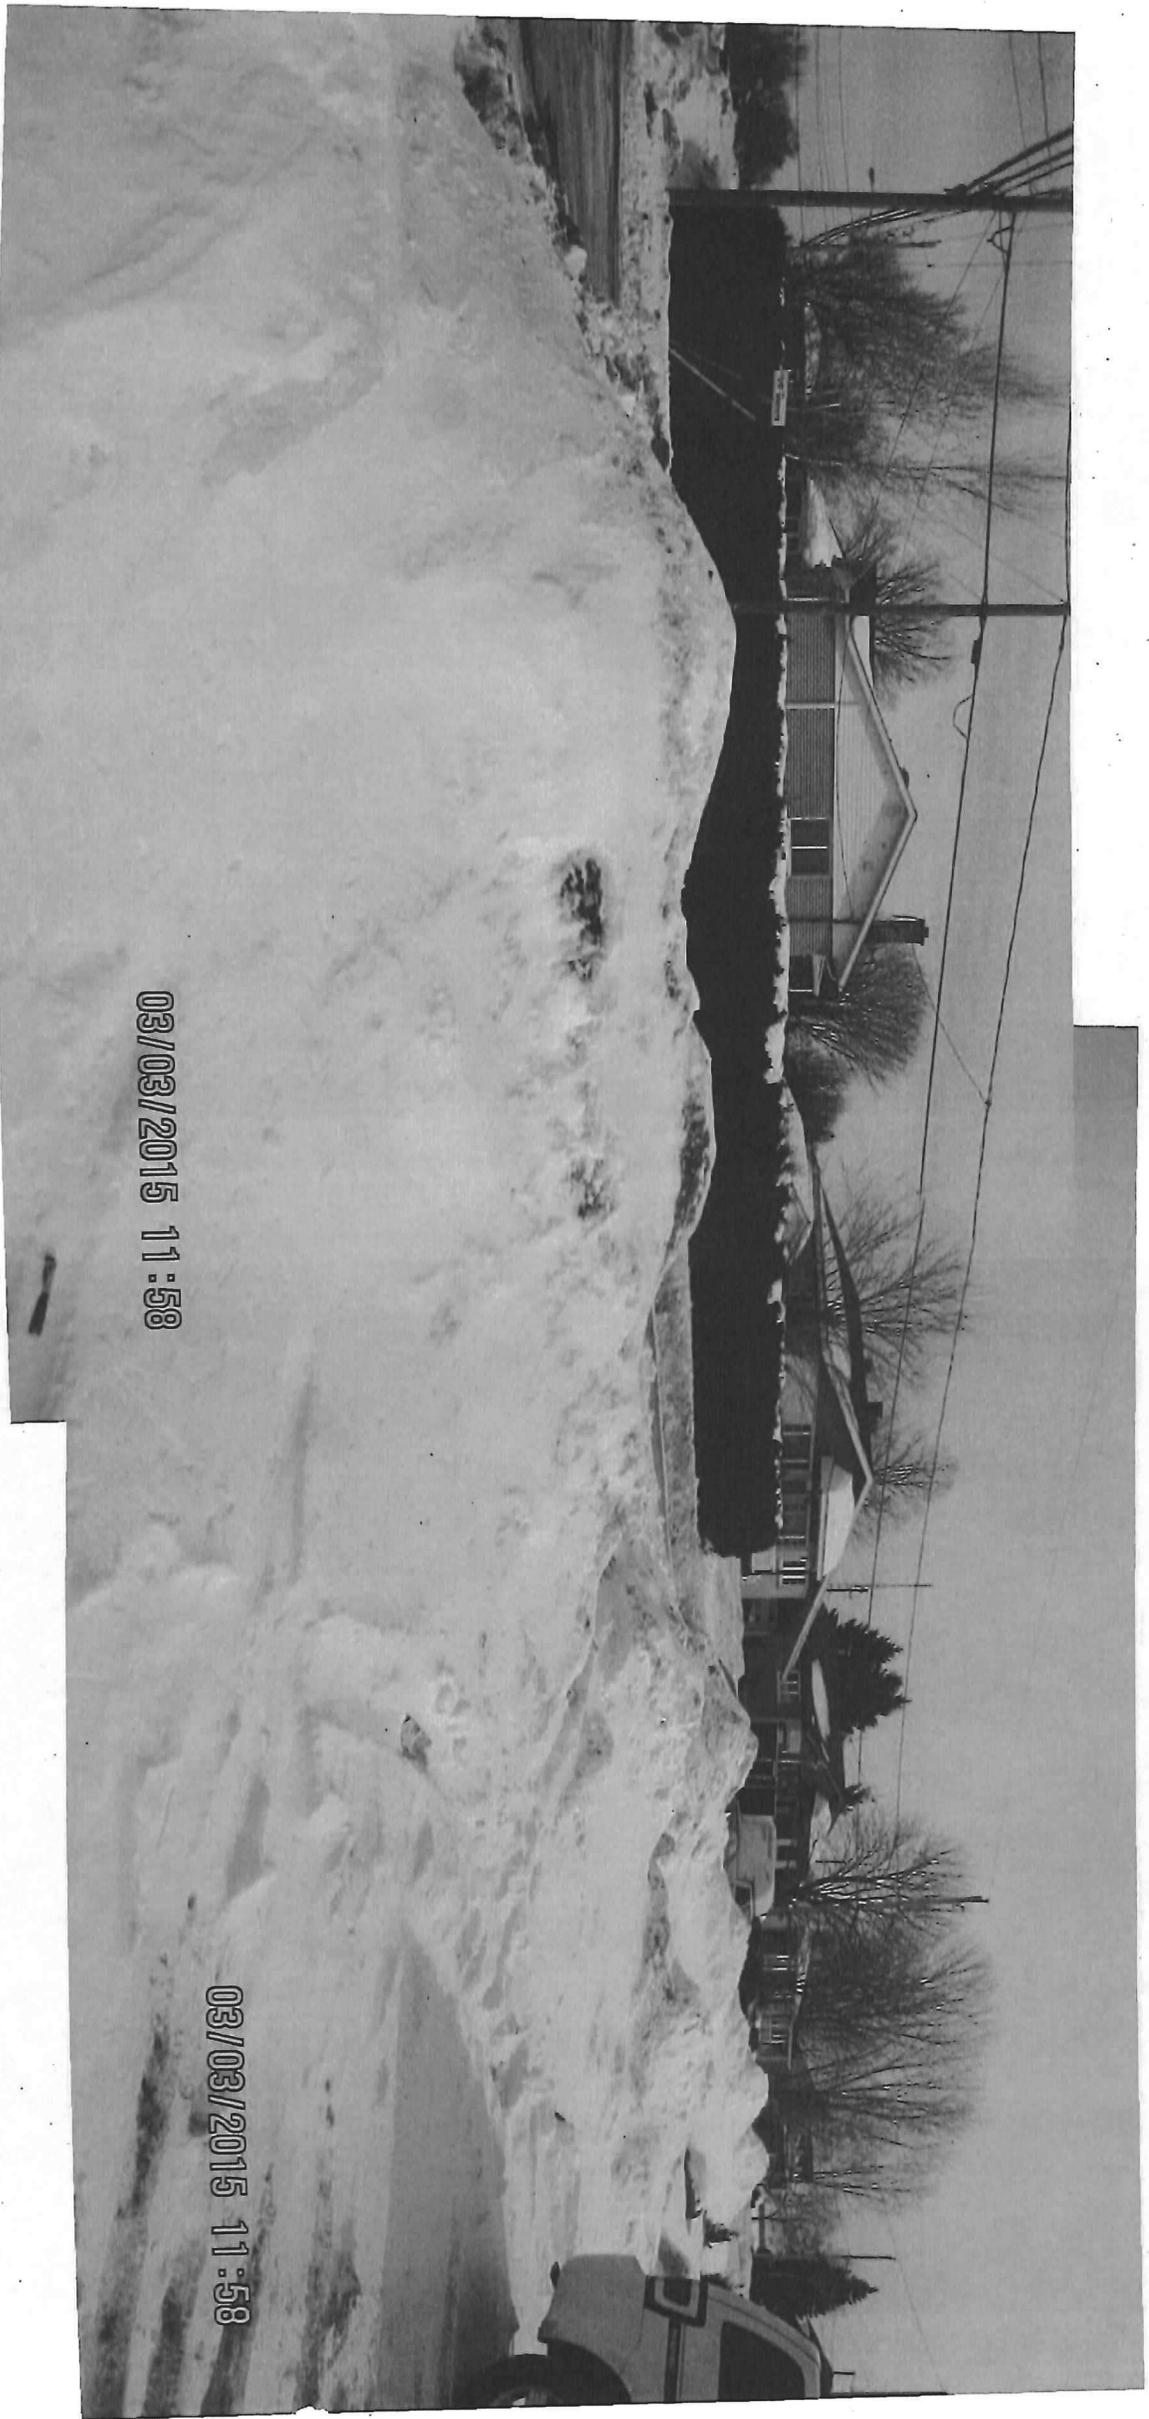
J'arrive sur les lieux de l'inspection et je constate plusieurs petits tas de neige le long de la route (voir panorama 3).

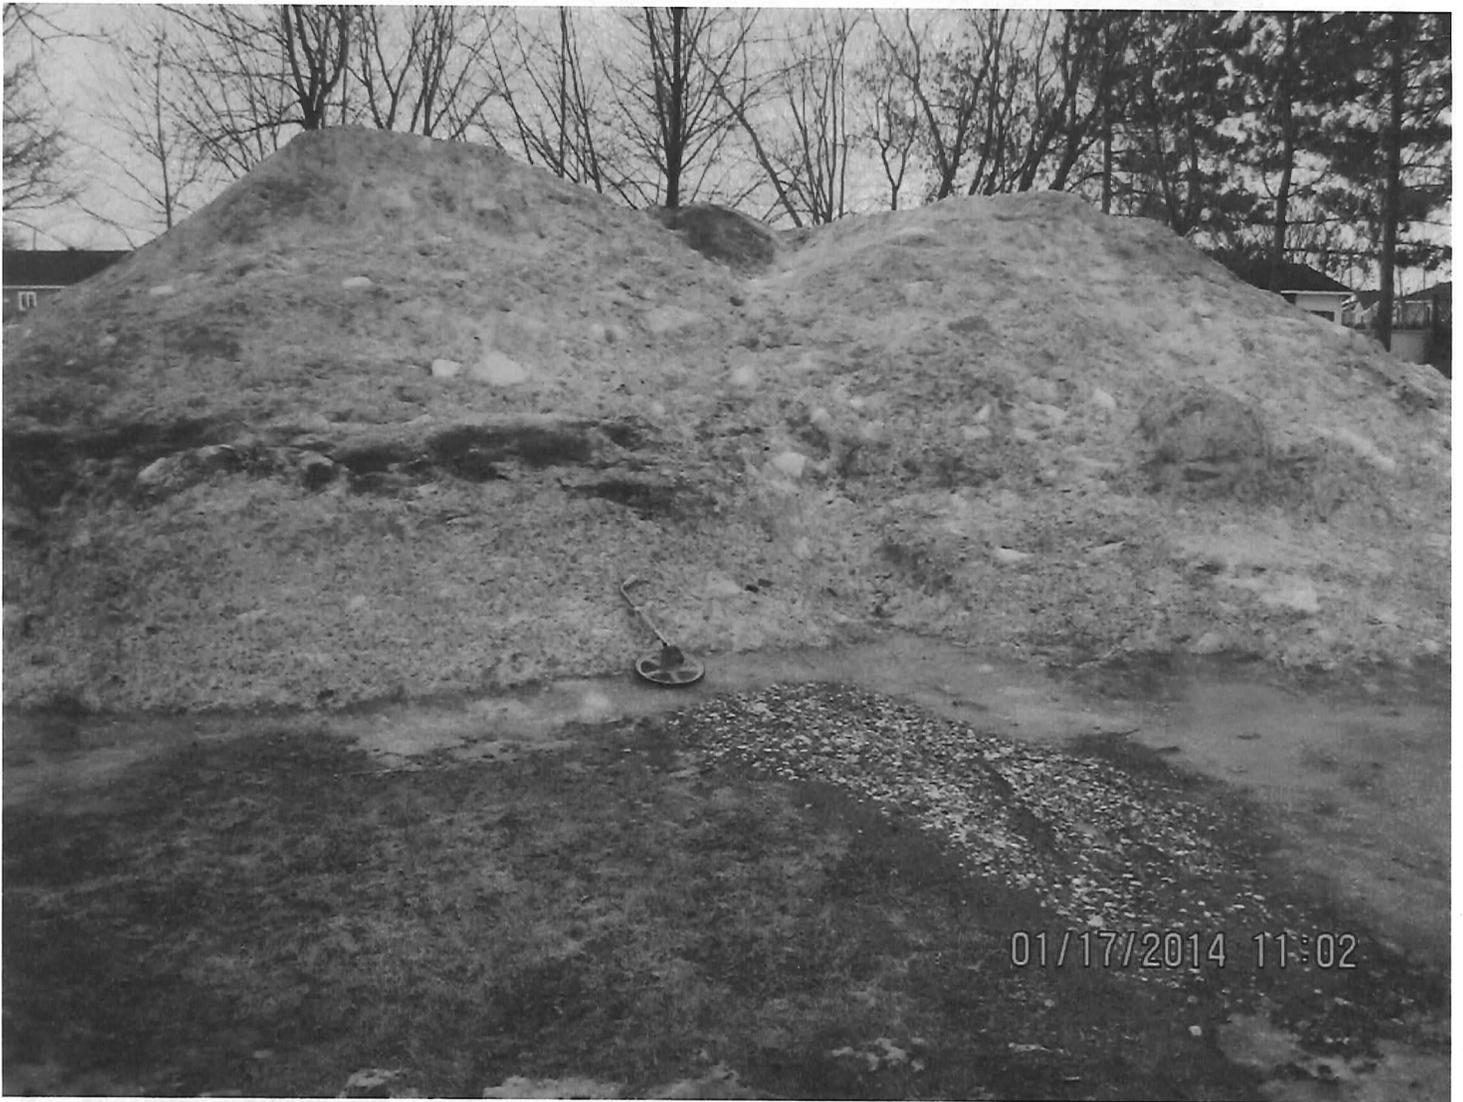
Photo 8

J'estime la hauteur du tas de neige à 4-5 mètres (voir photo 8). J'en fais le contour avec la roulette, et la mesure est de 56,0 mètres (voir annexe 1).

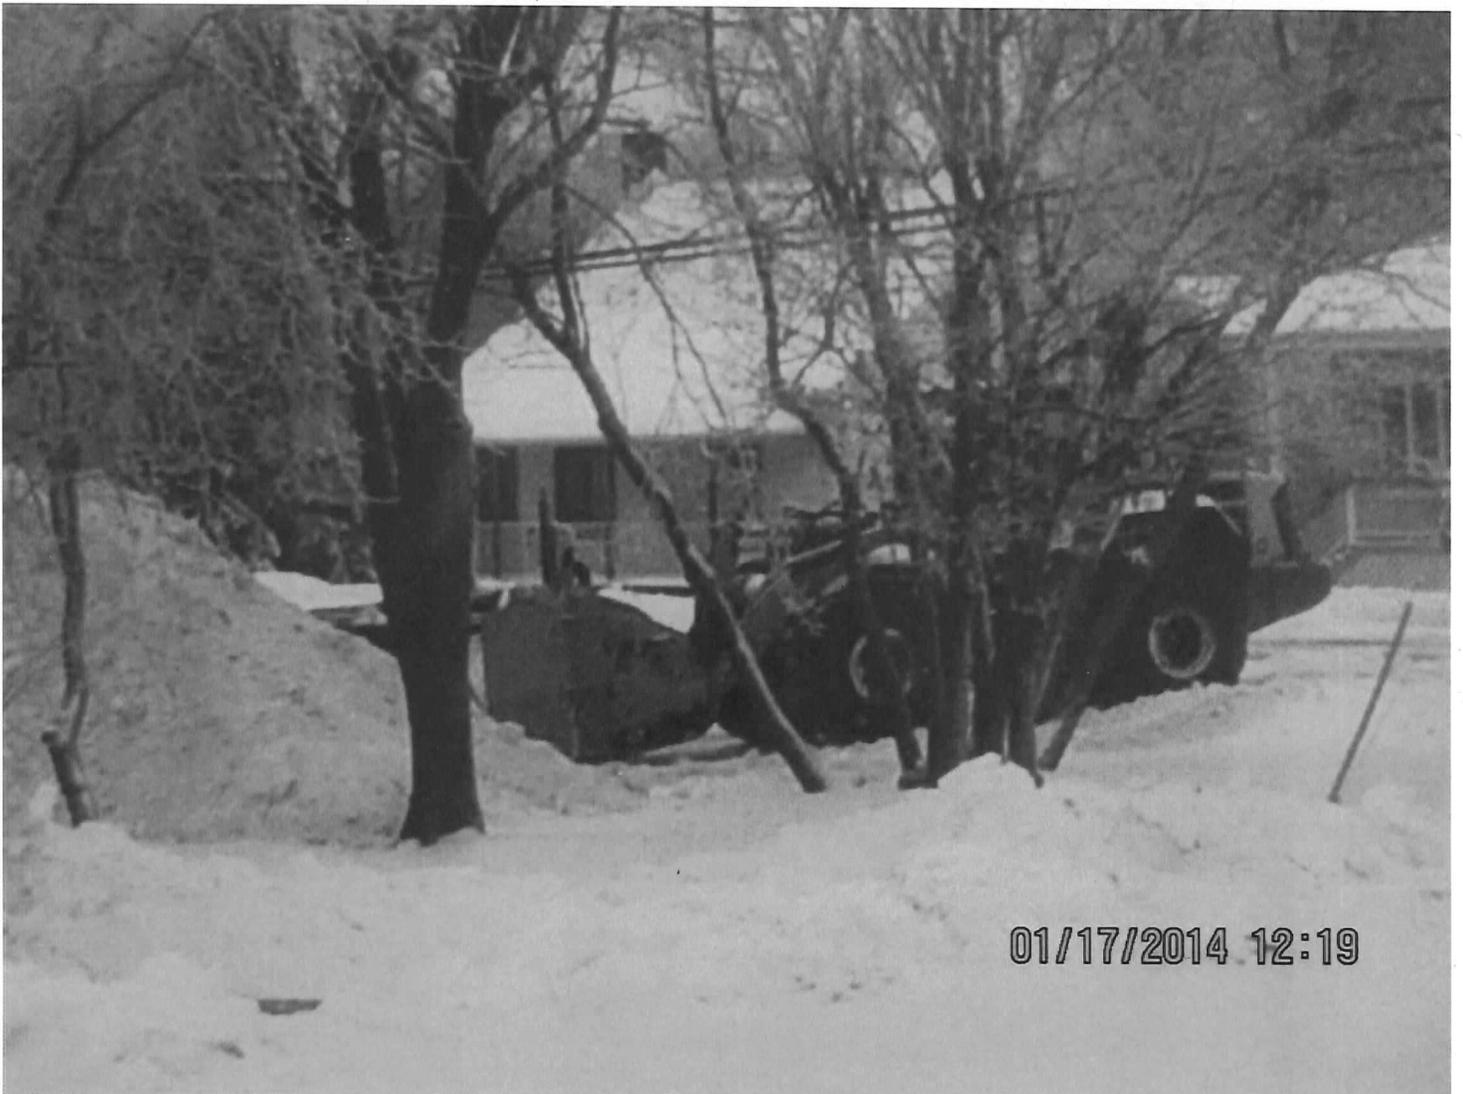
Photo 9

Je me dirige vers la demeure de **art. 53-54** le plaignant. Il m'y rejoint, et me montre les photos du loader qui dépose la neige sur le tas de neige du parc. J'en prends une en photo (voir photo 9). Il me confirme que la neige a été poussée, avant d'être soulevée par la pelle pour la mettre en tas. Il me dit que sa plainte concernait surtout le tas sur le coin de la rue Montpetit (voir annexe 2). Je vais le photographier (voir panorama 10).

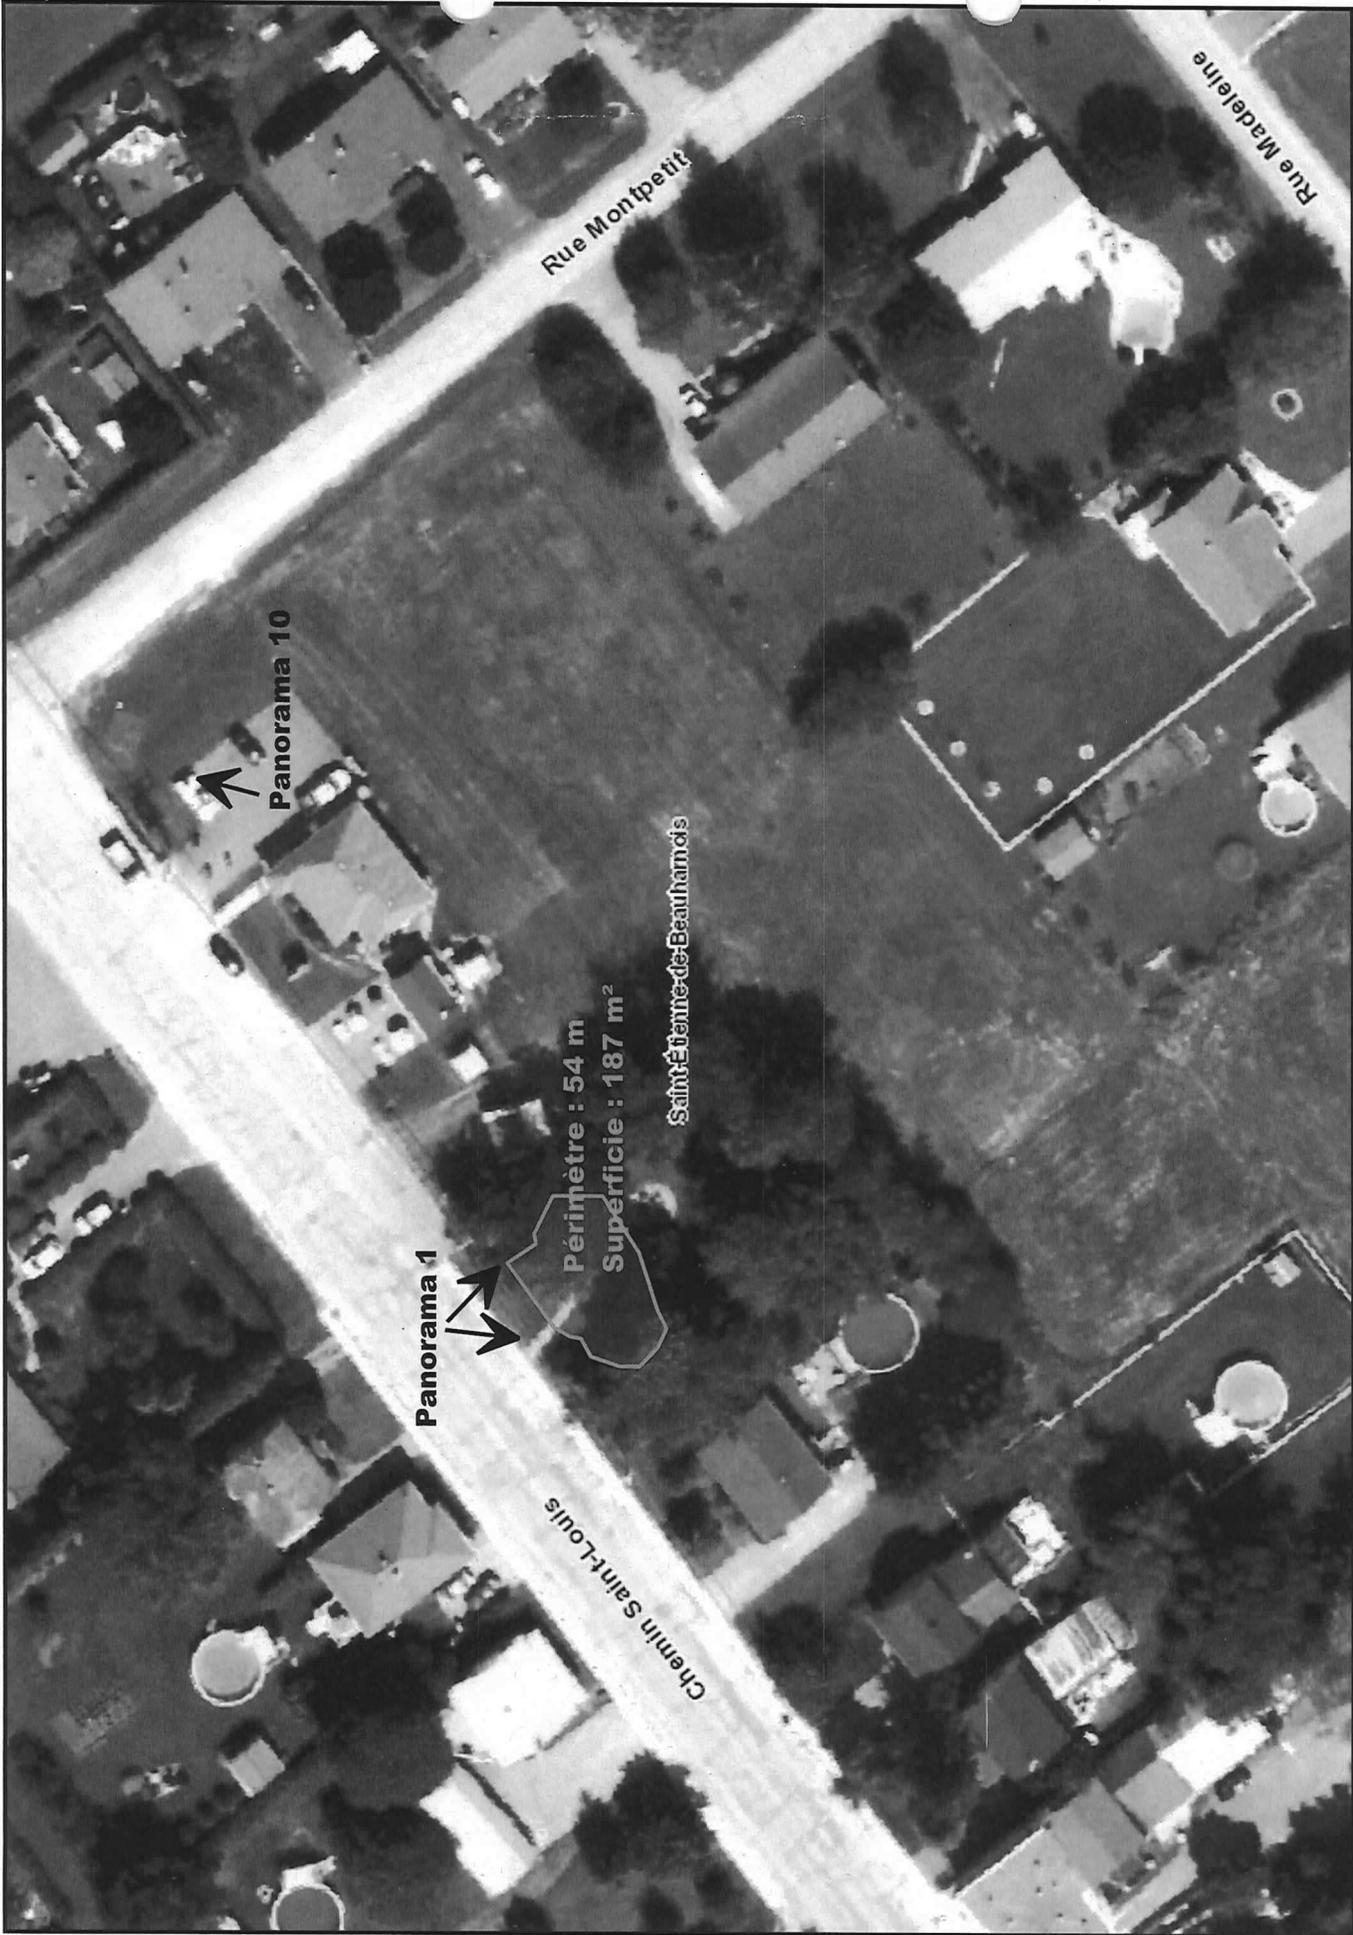
ANNEXE 1

J'ai calculée la superficie du plus gros tas de neige, avec l'Atlas géomatique : environ 187 mètres carrés (voir annexe 1)

Périmètre : 54 m
Superficie : 187 m²

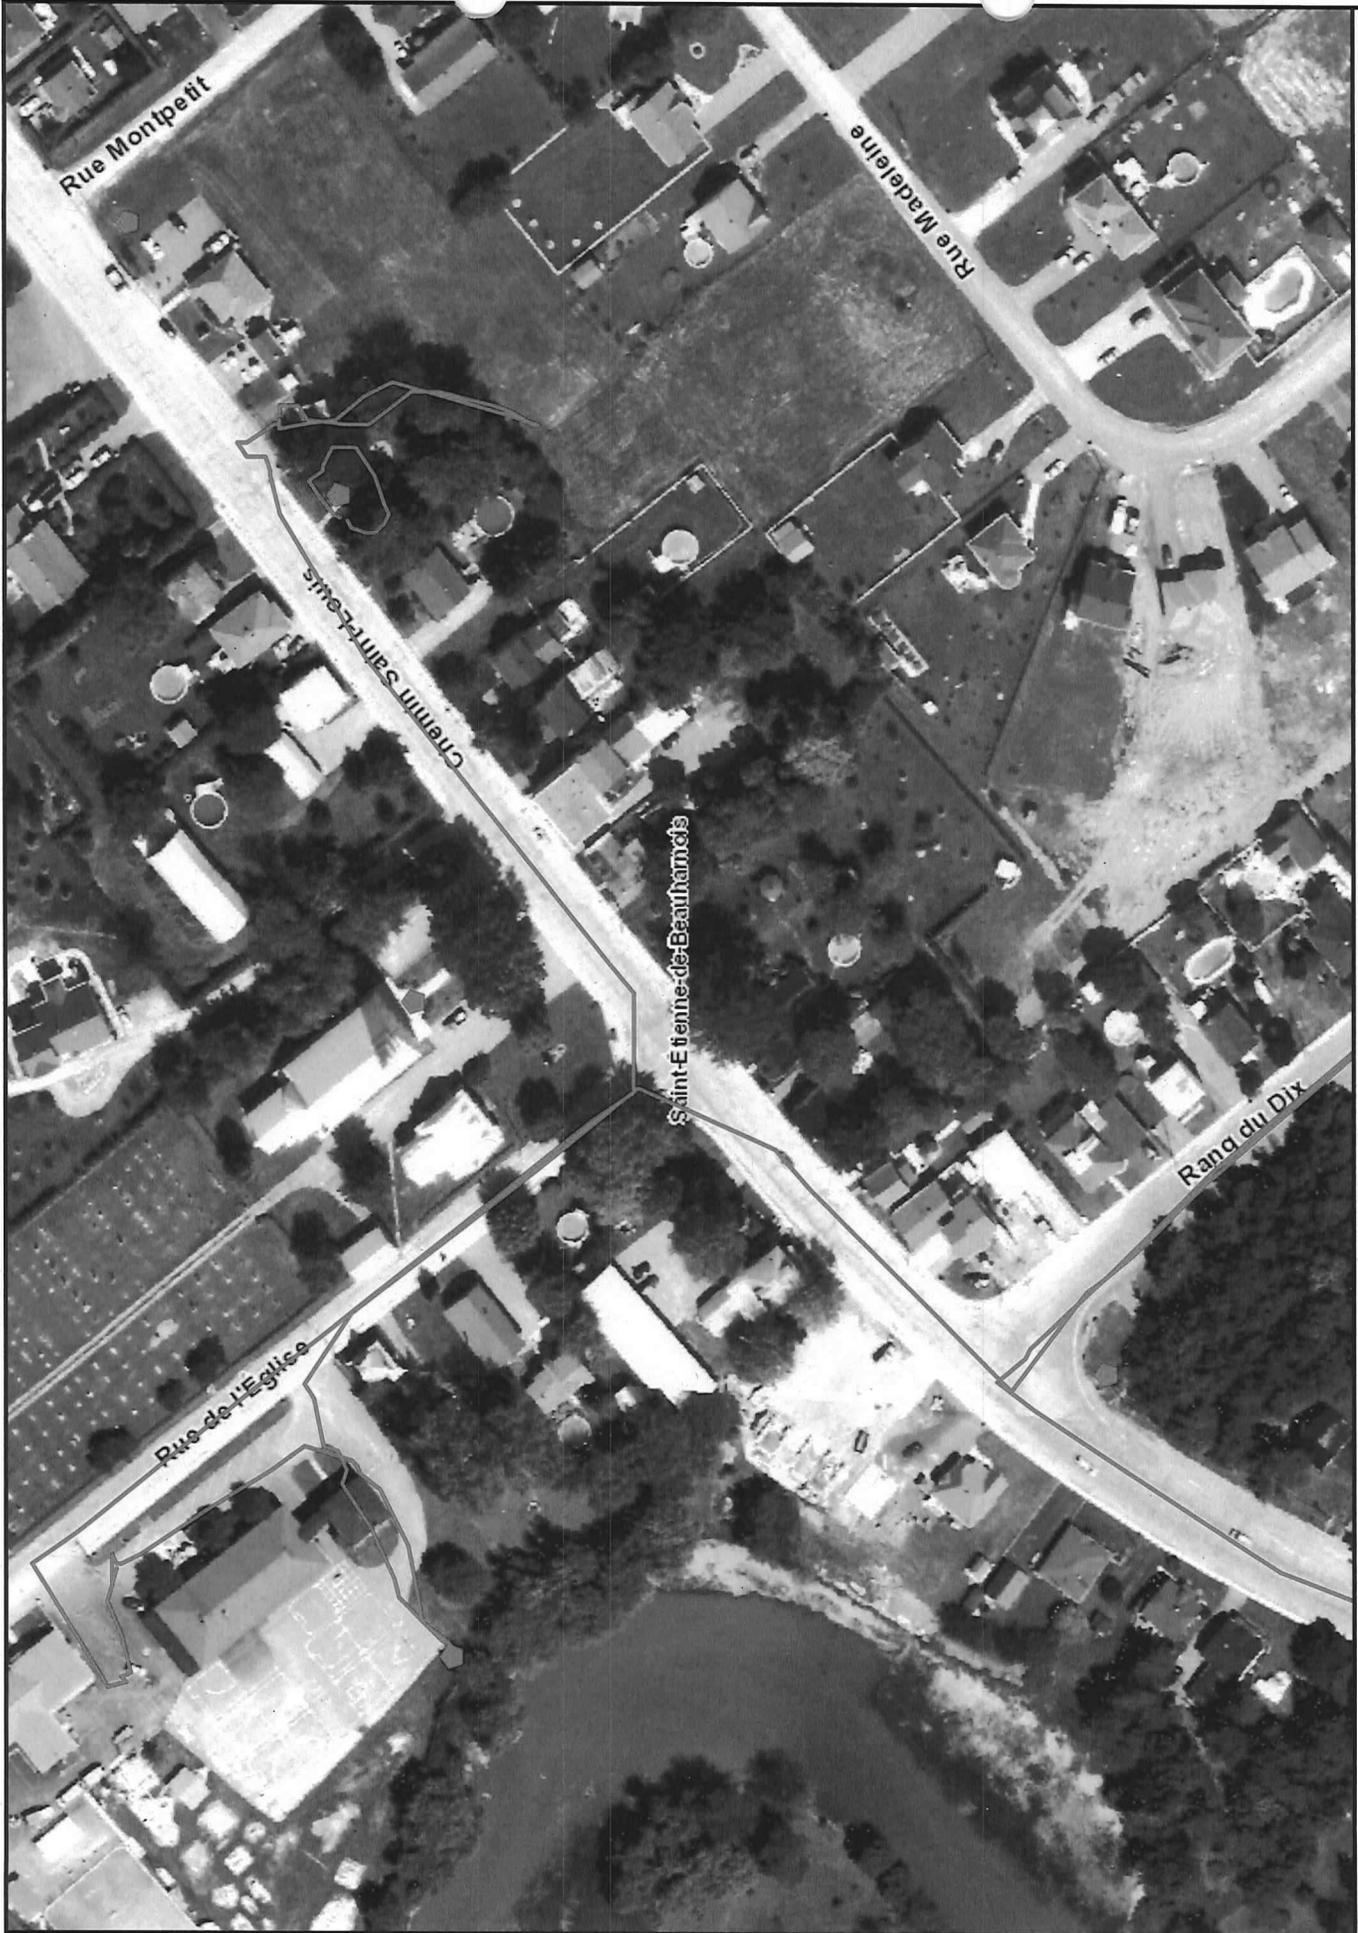
ANNEXE 2

J'appelle ensuite le plaignant, qui me dit qu'il y a au moins 4 autres tas. Je m'y rend, et constate qu'ils sont plus petits que celui du parc (voir annexe 2).
