RAPPORT DE CONSTATATION

OBJET: Opération forestière par
Consolidated Bathurst sur les
affluents du réservoir Taureau

DOSSIER: St-Michel-des-Saints
(Comté Berthier)

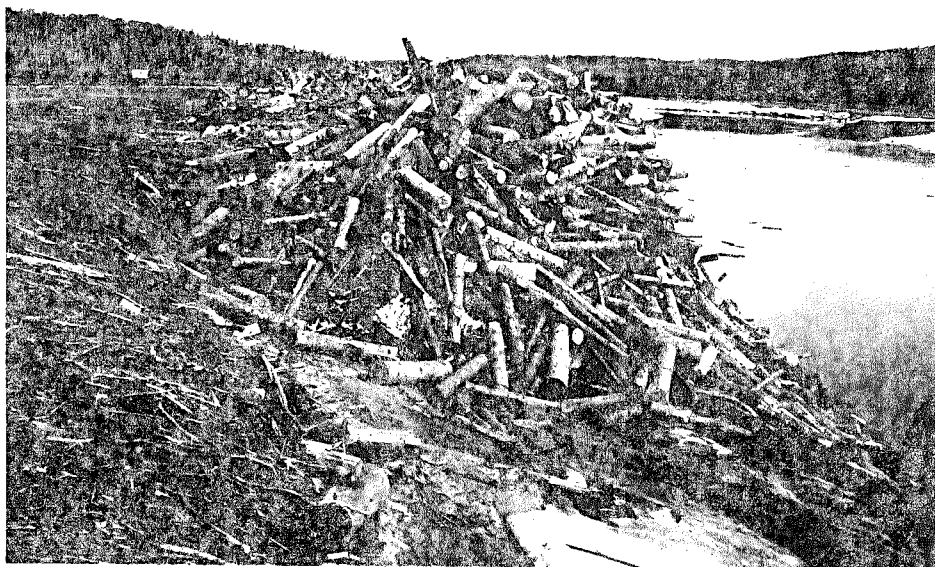
PHOTO NO. 5: Montre la façon dont le bois est poussé dans la rivière sur le lit actuellement exondé à cause de la baisse du niveau du réservoir. Cette aire de mise à l'eau s'étend sur une longueur d'environ un demi-mille.

Le troisième site de la rivière du milieu situé plus en amont est un site où le bois y est transporté dans la longueur originale et empilée. Des tronçonneuses taillent le bois en deux principales longueurs i.e. en billot qui sera acheminé à la scierie et en section de 4 pieds pour le bois de pulpe. Ce site opère depuis 1972 et a nécessité le déboisement de la rive sur une longueur d'environ un demi-mille. Les tronçonneuses se déplacent parallèlement à la rive et empilent le bois de pulpe du côté de la rive. Les débris de tronçonnage composés de copeaux, brin de scie, têtes d'arbres et quelques branches tombent sous la tronçonneuse et devaient être poussés à l'intérieur du site afin d'éviter qu'ils se retrouvent à la rivière. Toutefois, cette mesure n'a pas été suivie et les béliers mécaniques ont poussé à la rivière non seulement le bois tronçonné mais tous les

débris de tronçonnage, la terre arable, des contenants d'huile et autres récipients et déchets.

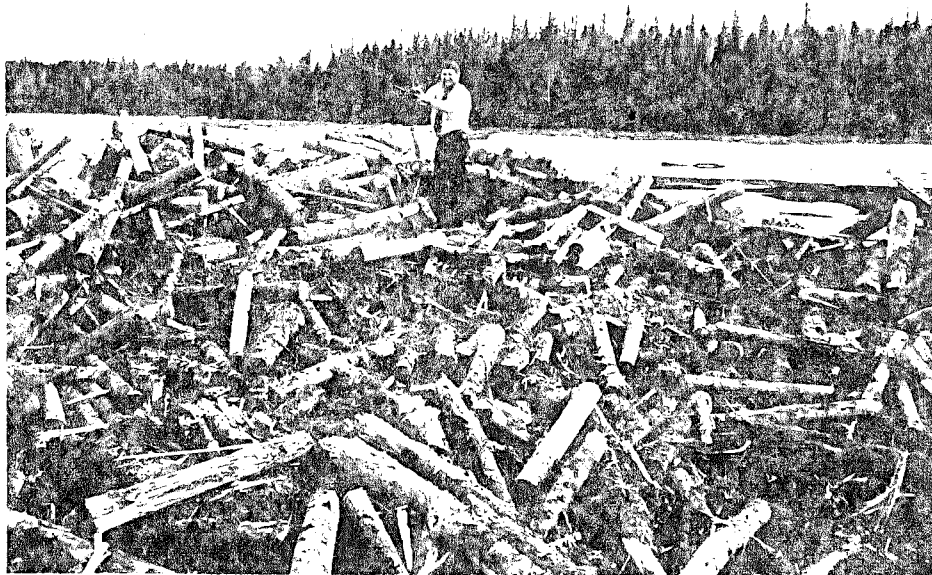
PHOTO NO. 7: *Mme remarque que la photo NO. 6*

On remarque donc que des tonnes de débris sont poussés à la rivière et seront transportés dans le réservoir Taureau par les courants. Cette situation selon le contremaître de la Consolidated Bathurst est due à la négligence du sous-traitant qui opérait à cet endroit.

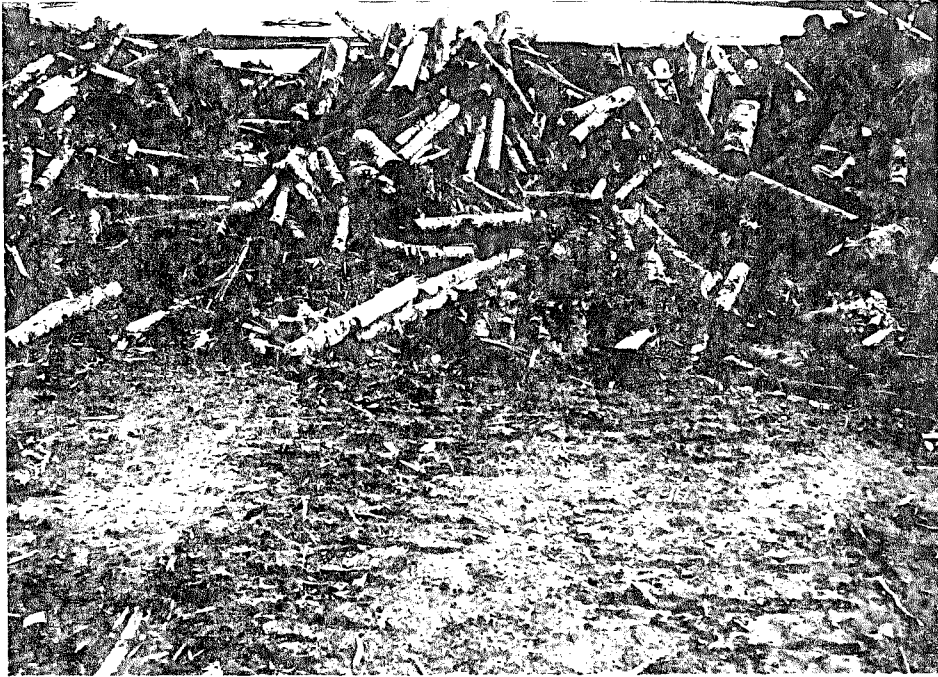
PHOTO NO. 8: Même remarque que la photo NO. 6
