AVIS D'INFRACTION

Objet : Rejet des eaux usées: Bar Salon Chez Bob enr.
Lots P-324 et P-261; concession Saint-patrice et concession
Saint-Georges Nord; Cadastre officiel de la paroisse de
Saint-Télesphore

RAPPORT D'INSPECTION

BUTS : Vérification d'une plainte relative à la disposition des eaux usées d'un commerce.

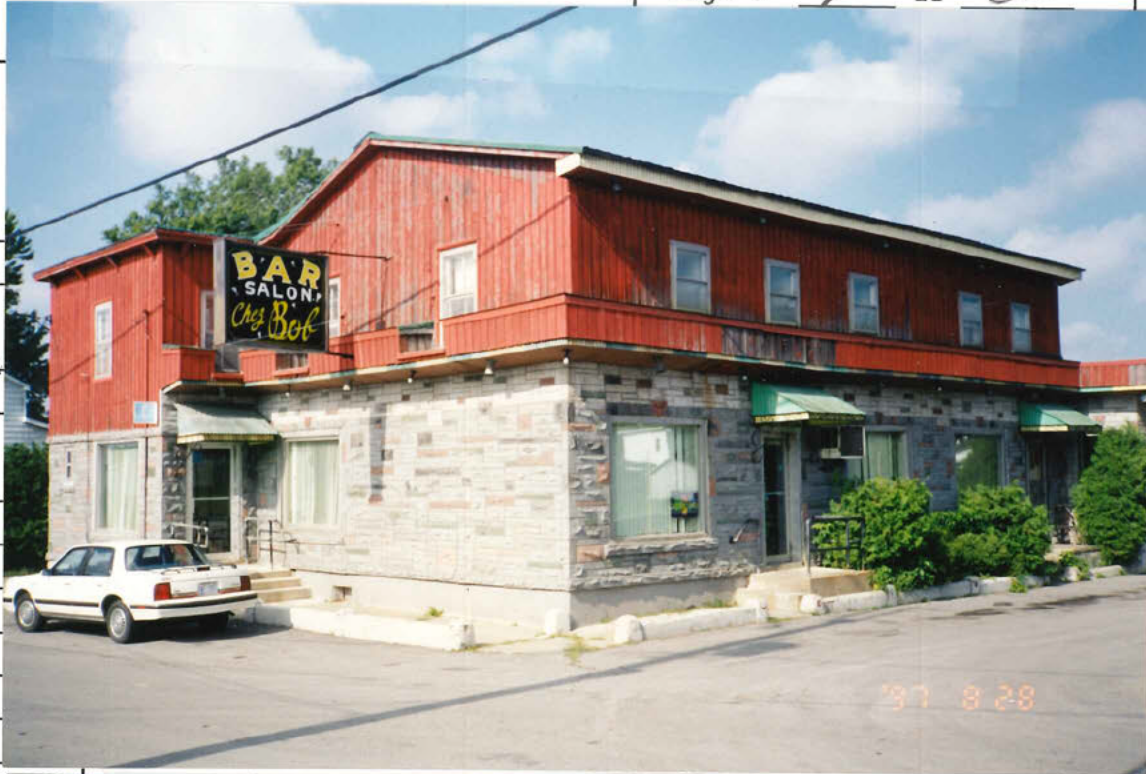
Date : 1997/08/28
Référence : Photo no: 1A

J'ai décompté environ 85 chaises à la partie arrière (voir photos 1A et 2A). J'ai constaté qu'au second étage, il y avait 7 chambres à coucher meublées de lits.

Municipalité : Saint-Elzéar
493 Chemin de Dalhousie
Lots P-324 Concession St-Étienne
Note Lot P-261 Concession
St-Herbert Nord; Cadastre
officiel de la Paroisse de St-
Étienne
N.B. : Identification
du bâtiment commercial.

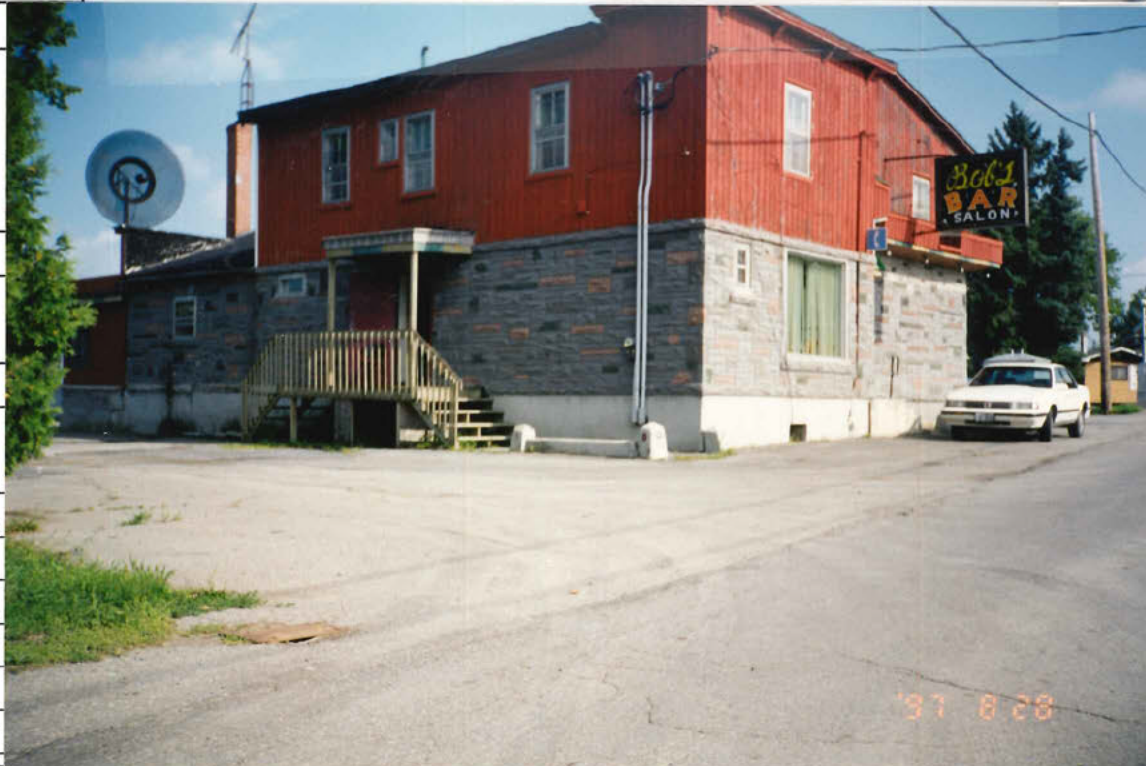
Date : 1997/08/28
Référence : Photo no: 2A

Note : à l'avant de ce
balcon serait localisé une
fosse septique dont le sur-
plus se déverse dans une
conduite pluviale passant
par un regard pluvial que
l'on voit sur cette photo et

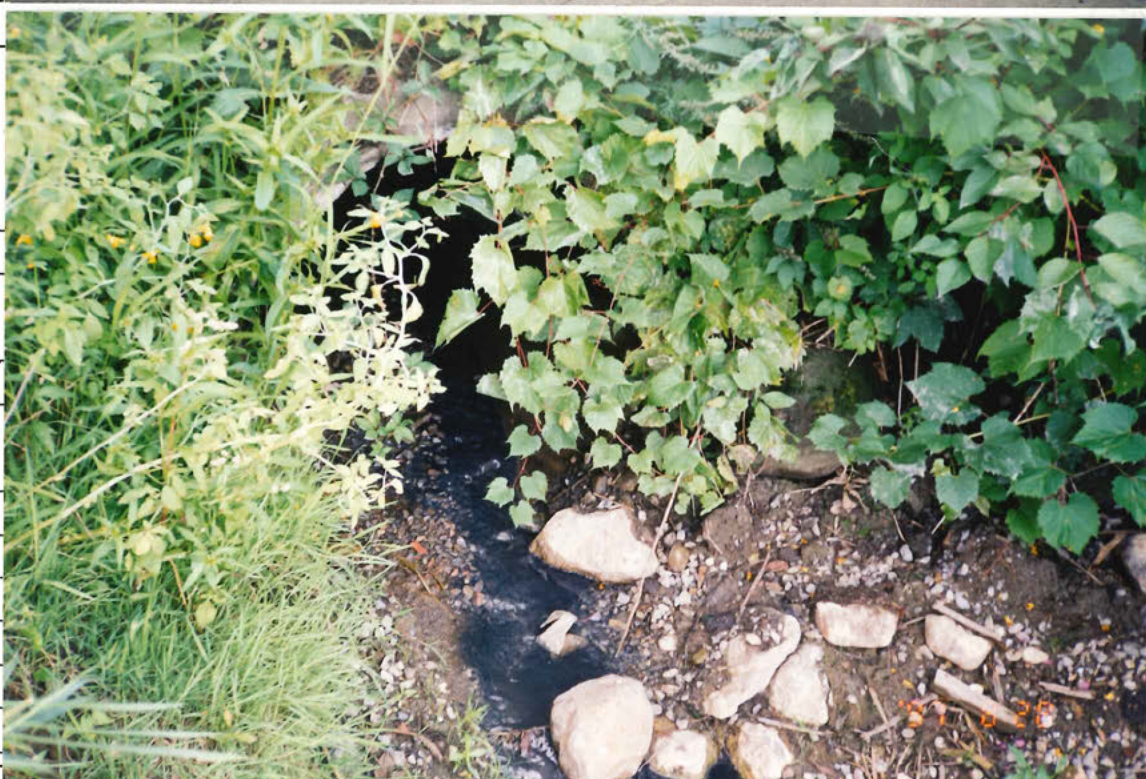
Date : 1997/08/28
Référence : Photo no: 3A

N.B. :
Odeurs nauséabondes
Note : Photo montrant du
côté Ouest le point de
rejet des eaux usées de
la conduite pluviale
passant à proximité du
commercé. Le point de
rejet des eaux usées

est localisé à l'arrière de
la propriété. Articles 53-54 L.A.D.

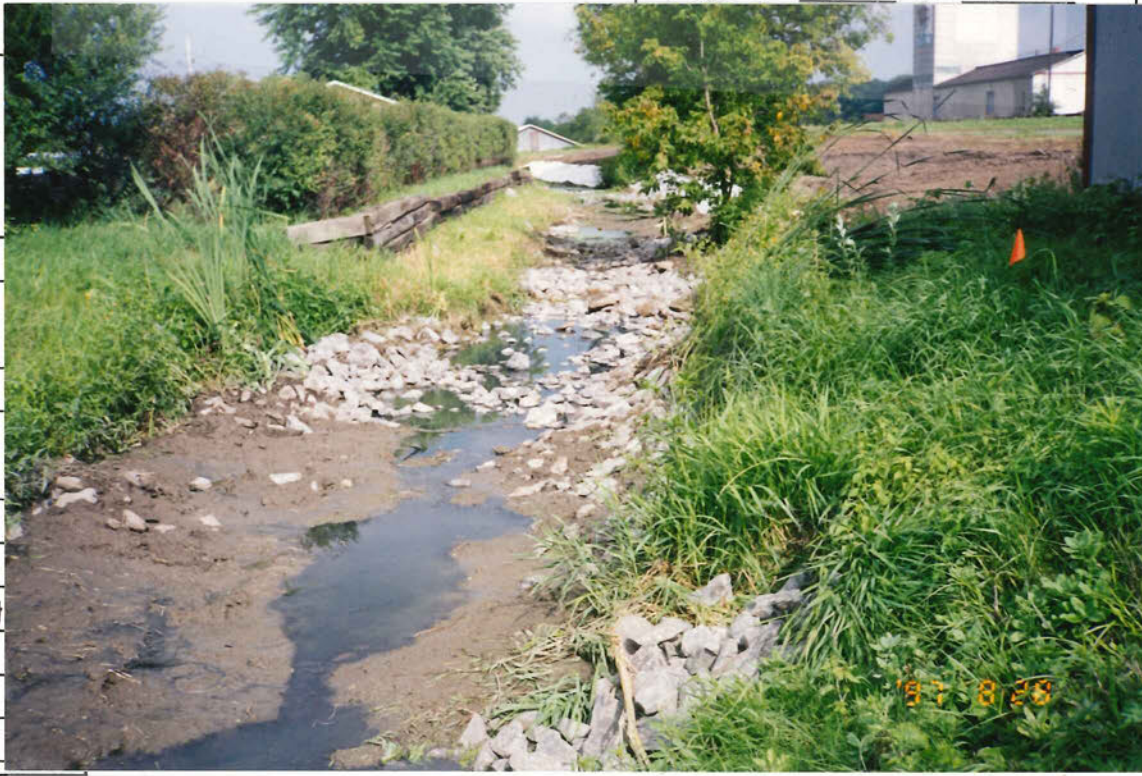
Référence : Photo 4A

• J'ai constaté la présence fétide des eaux usées localisées dans un fossé à ciel ouvert - à l'Est du commerce - voir les photos nos 4A et 5A. Il y avait de fortes odeurs nauséabondes au niveau de ce fossé. Mme Colbondance m'a déclaré que ces eaux usées provenaient de plusieurs résidences localisées dans ce secteur.

Note : Ce fossé, situé au nord-est du bar, sert de déversement des eaux usées qui proviendrait de habitations de ce secteur entre autres. Présence d'odeurs nauséabondes.

- Effectuer une inspection de contrôle sous feu afin de vérifier adéquatement l'essai à la fluorescence.
- Faire parvenir une lettre aux autorités municipales de Saint-Telesphore afin que soient effectuées les vérifications nécessaires pour le rejet des eaux usées dont j'ai constaté la présence sur fossé à ciel ouvert qui se déverse dans une conduite pluviale localisée au nord du commerce. Cette lettre est nécessaire en regard de l'application du Règlement sur l'évacuation et le traitement des eaux usées des résidences isolées (Q-2, r. 8)

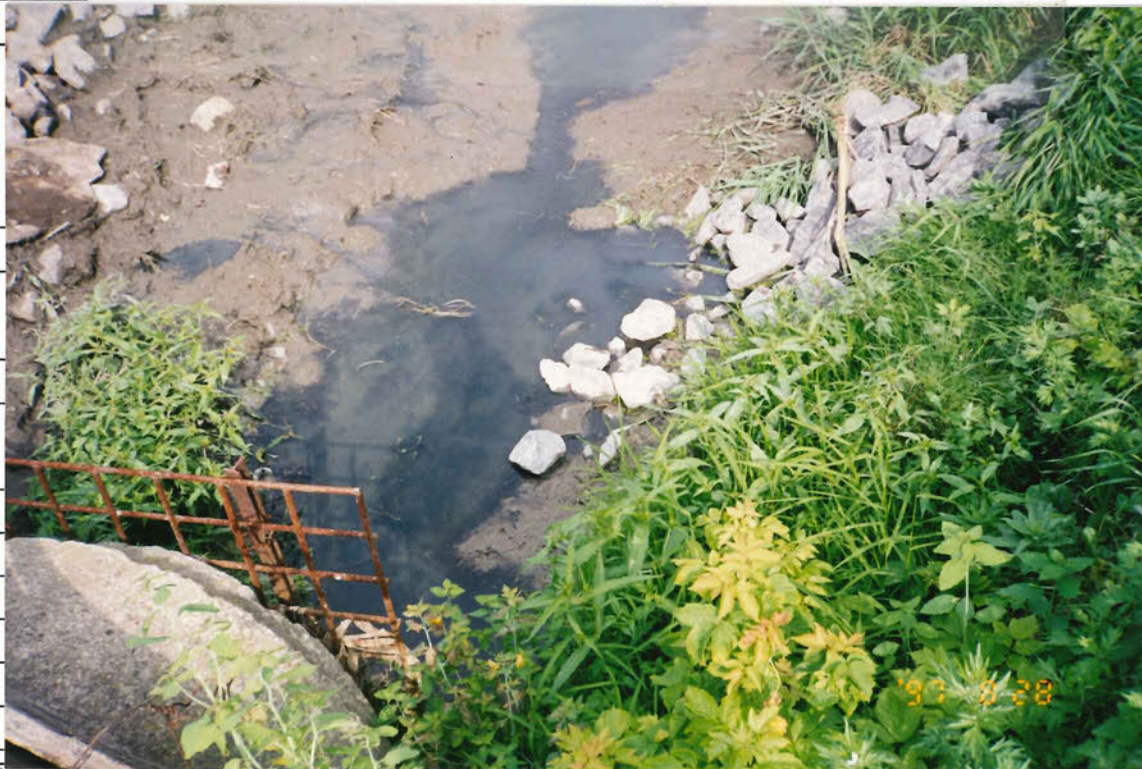
Référence : Photo 5A

Note : suite en direction du déversement des eaux usées montré sur la photo 4A. Présence d'odeurs nauséabondes. Les eaux usées se jettent dans la conduite pluviale expliquée sur les photos no. 2A et 3A

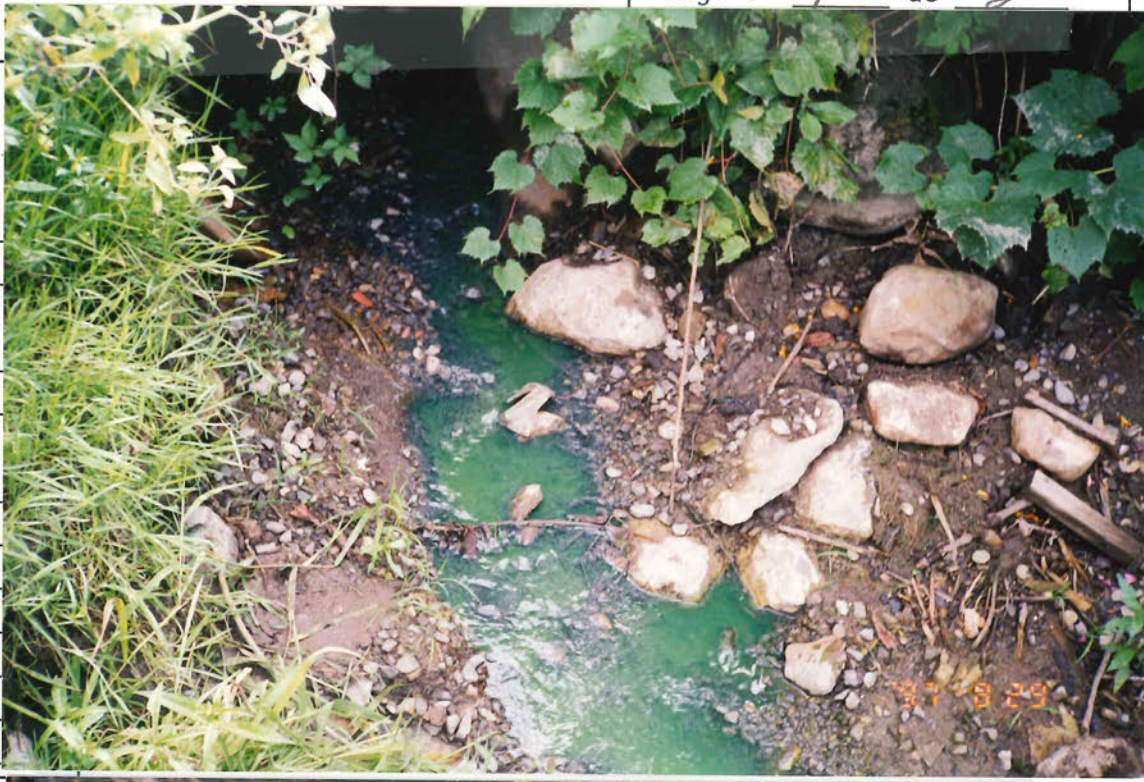
Date : 1997/09/129
Référence : Photo no. 1B

• J'ai constaté qu'un fossé localisé au regard de la propriété **Articles 53-54 L.A.D.** il y avait une réaction positive à l'essai à la fluorescéine par la coloration ^{verdâtre} évidente des eaux usées : Voir les photos no. : 1 B à 6 B en annexe.

Ce déversement des eaux usées était localisé sur une longue distance de plus de 100 mètres à ciel ouvert tel que montré sur ces photos.

Note : Lot P-261 : Concession
St-Georges Nord; Cadastre
officiel de la Province de
St-Thomas photo. Photo
référence à la photo 3A du
97/08/28 qui montre la réaction
positive à la fluorescéine.
Présence d'odeurs nauséabondes.

- Faire parvenir un avis d'infraction au propriétaire - contrevenant du commerce, afin que soit corrigée la situation.
- Assurer un suivi pour la correction de la nuisance.

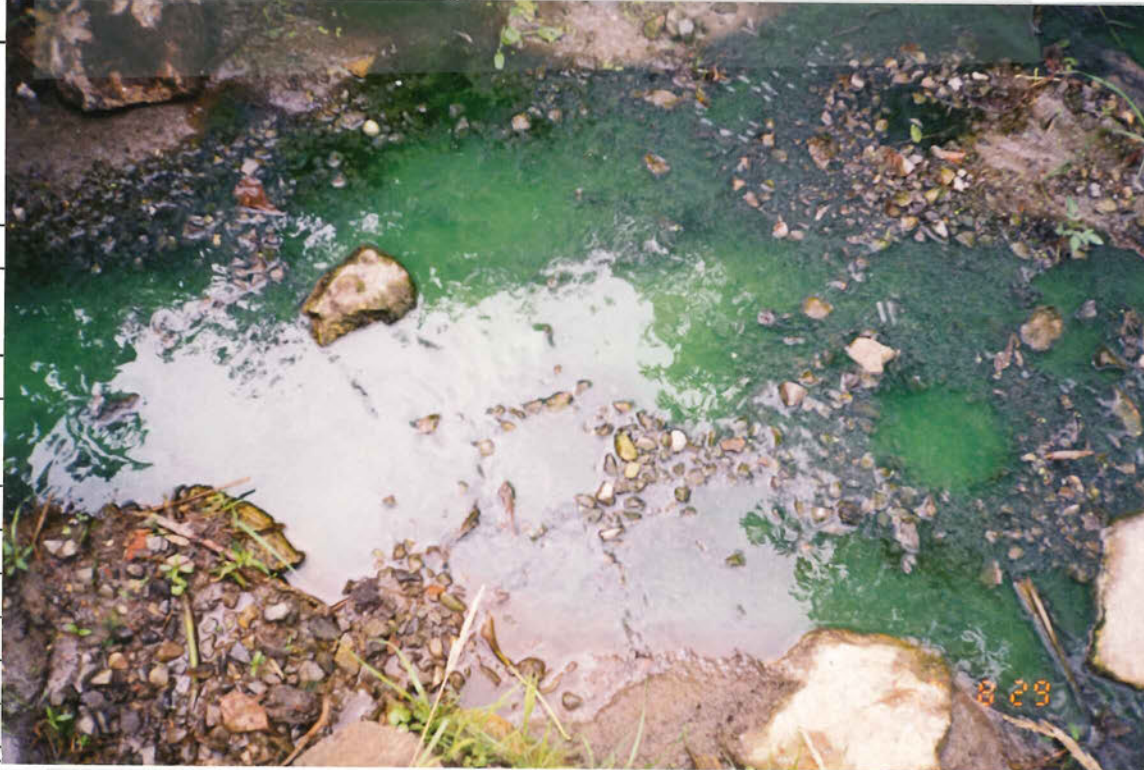
Date : 1997/09/129
Référence : Photo no. 2B

Note : suite de l'écoulement
des eaux usées de la photo
1B.
Coloration évidente des eaux
usées par la colorant utilisée
à la fluorescéine.
Présence d'odeurs nauséabondes.

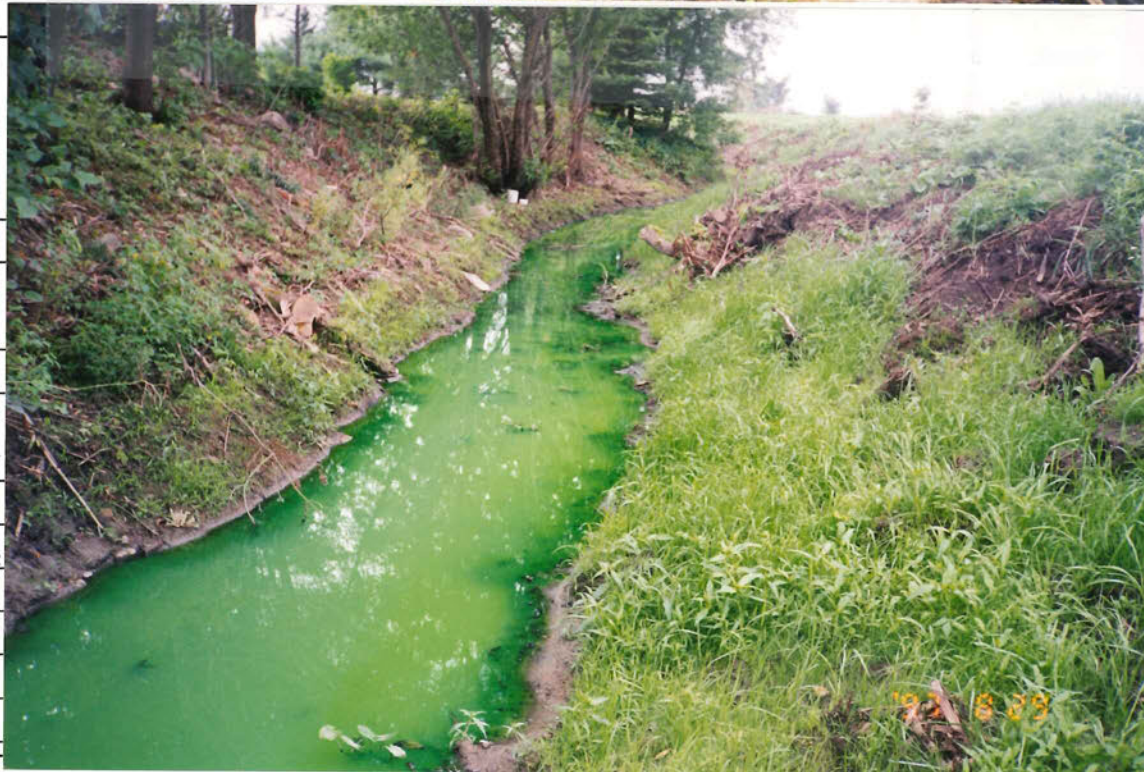
Date : 1997/09/129
Référence : Photo no. 3B

Note : suite de l'écoulement
des eaux usées colorées
par la fluorescéine utilisée
dans le cabinet d'aisance
des commerces (Bar
Salon Chez Bob Envr.).
Présence d'odeurs nau-

séabondes. Le fossé est
situé au nord du 498 Chemin de Dalhousie

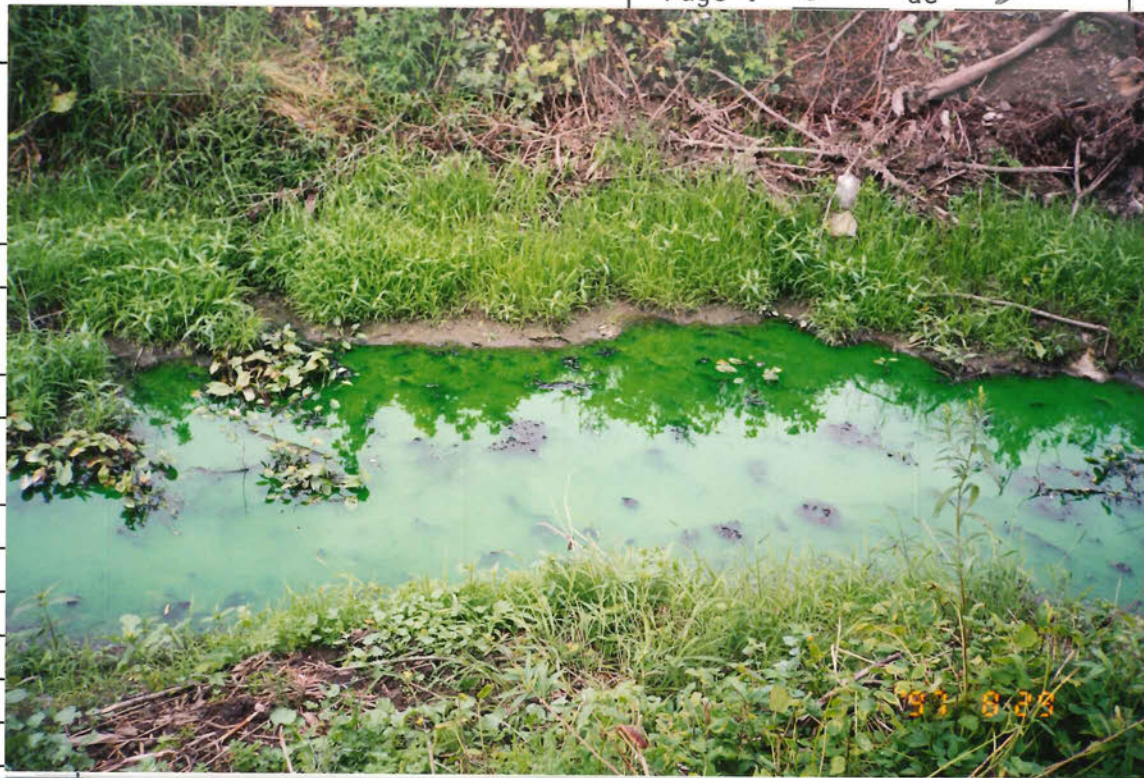
Date : 1997 10 9 129
Référence : Photo no. 4B
Nom : (Même)

Note : Coloration évidente
des eaux usées déversées
par une conduite pluviale
qui a été montrée sur
photos 1B à 3B.
Présence d'odeurs nau-
sées abondantes.

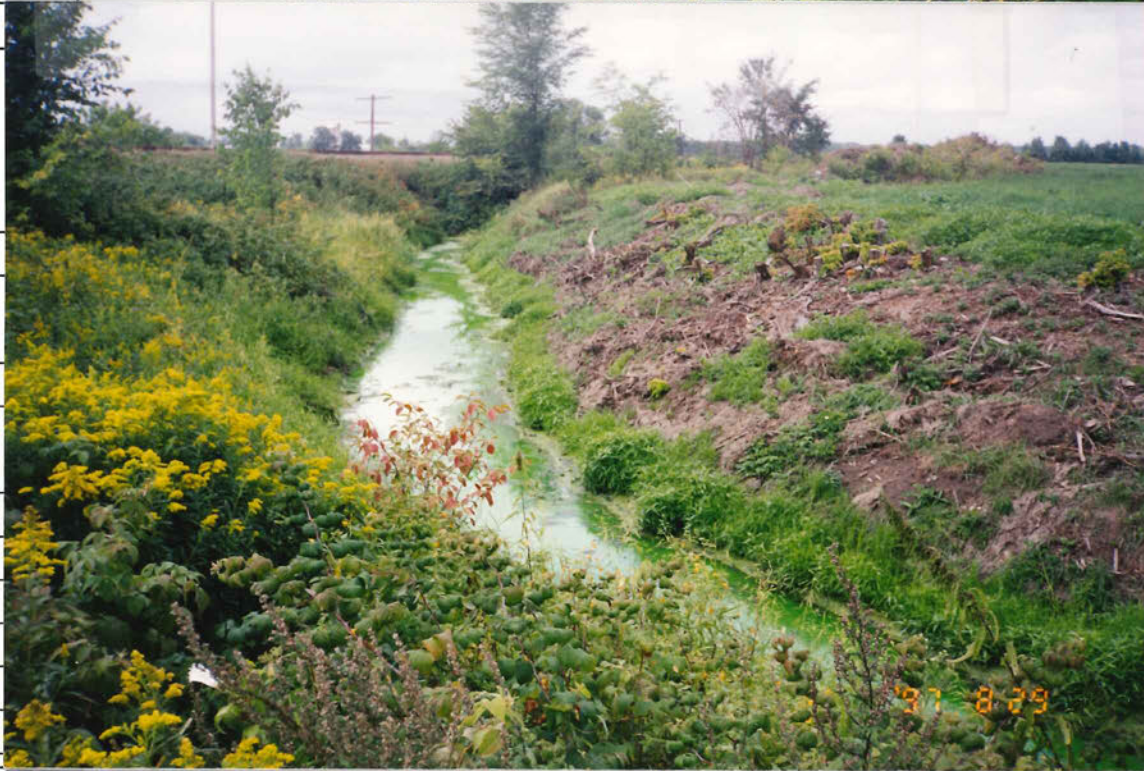
Date : 1997 10 9 129
Référence : Photo no. 5B
Nom : (Même)

Note : Prolongement de
ce même fossé qui se
dirige en direction vers
l'Ouest et qui contient
des équipements colorés
par la fluoresceine
utilisée. Présence d'odeurs
nauséabondes.

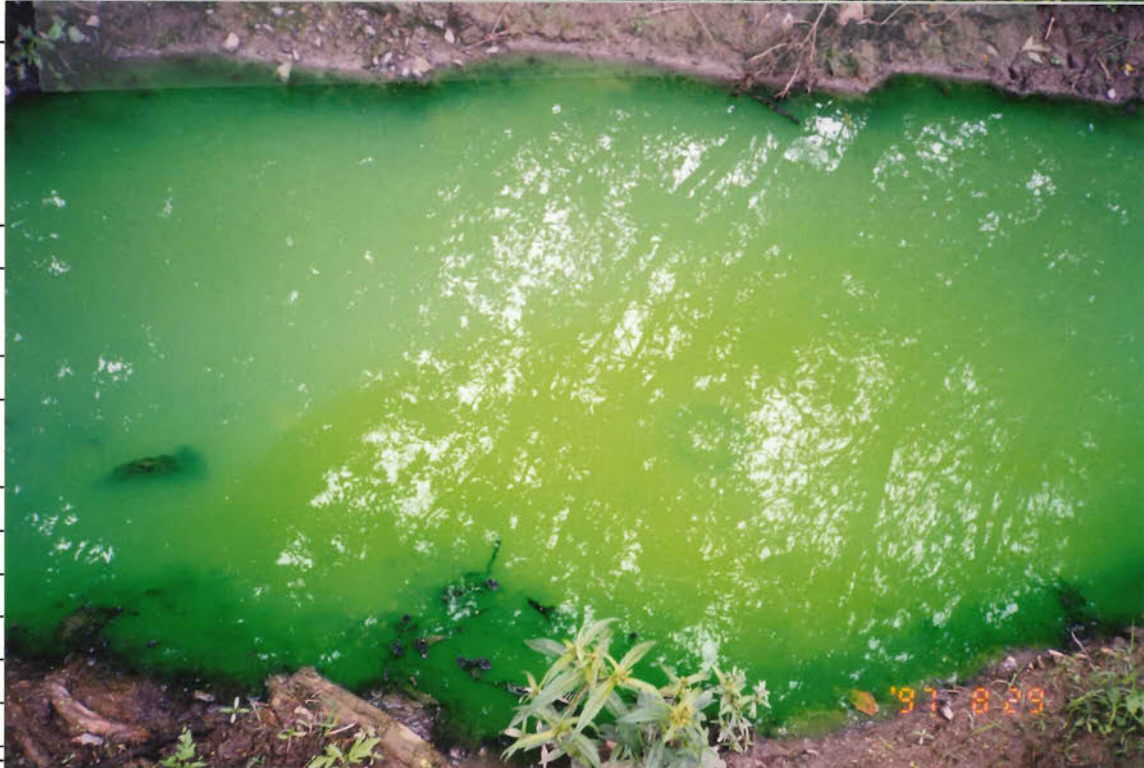
Date : 1997 10 9 129
Référence : Photo no. 6B
Nom : (Même)

Note : Coloration évidente
des eaux usées au fossé
montré sur photos 1B à
5B par l'usage positif
de la fluoresceine du
9/10/28. Présence
d'odeurs nauséabondes.
