AVIS DE NON-CONFORMITÉ

Objet : Exploitation d'une sablière sans certificat d'autorisation sur le lot
4 700 311 à Sacré-Cœur

<p><i>Développement durable, Environnement et Lutte contre les changements climatiques</i></p> <p style="font-size: 24px; font-weight: bold;">Québec</p>	<p>RAPPORT D'INSPECTION Centre de contrôle environnemental du Québec</p> <p>Direction régionale de la Côte-Nord Région : Côte-Nord</p>
--	---

N° intervention : 301055532	Type d'intervention : Inspection
N° demande : 200463477	Type de demande : Plainte à caractère environnemental
N° intervention : 301055517	Type d'intervention : Inspection
N° gestion documentaire : 7610-09-01-0600000	N° du rapport d'inspection : 401382472
N° demande : 200463471	Type de demande : Plainte à caractère environnemental
But de l'inspection : Plainte selon laquelle il y aurait exploitation d'une sablière sans autorisation - vérifier le bien-fondé de la plainte - route 172 à Sacré-Coeur

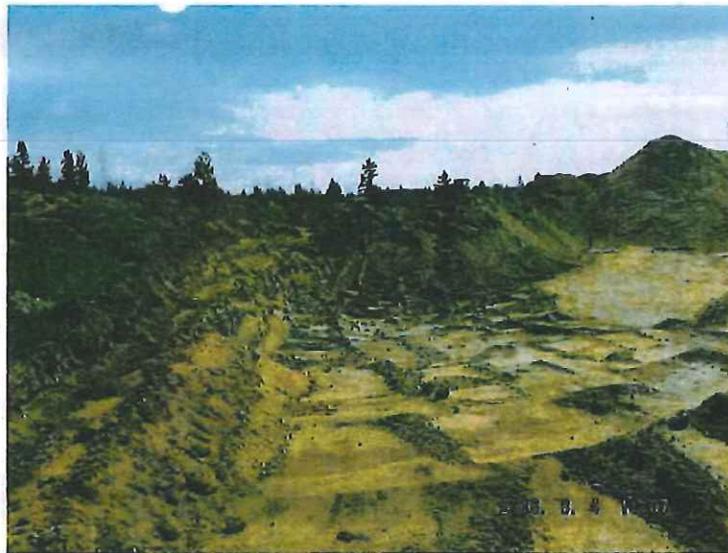
Je retourne vers les travaux et constate un camion-benne de 10 roues plein de sable sortir d'un chemin entre 2 résidences. J'emprunte ce chemin et le suis. Le chemin mène à une sablière située au bout d'un champ agricole (photo 1 à 3). Les traces de roues dans le chemin permettent de confirmer qu'il y a une circulation importante de véhicule lourd entre la sablière et les travaux de la route 172.

DSCF5970.JPG
Photo 1: Sablière (vue vers l'est)

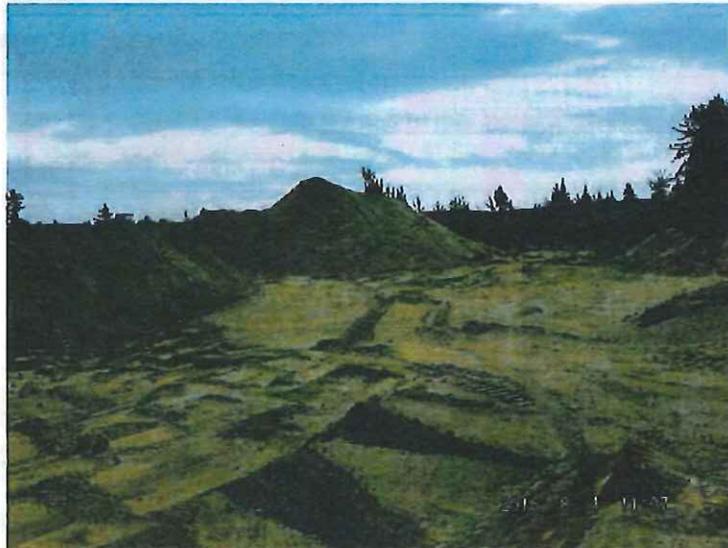
DSCF5971.JPG
Photo 2: Sablière (vue vers le sud-est)

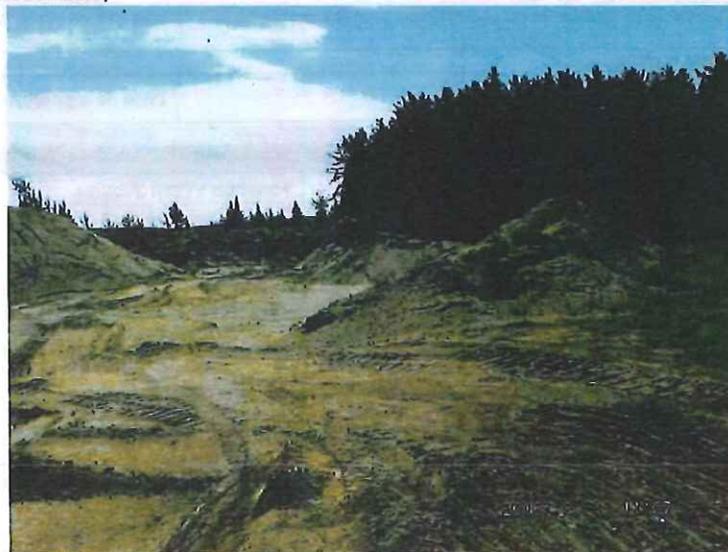
DSCF5972.JPG
Photo 3: Sablière (vue vers le sud)

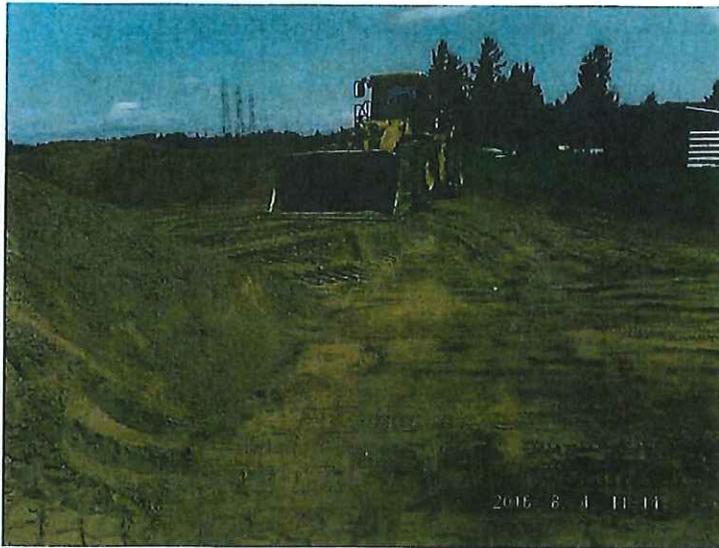
Une chargeuse sur roue est présente (photo 4). Les traces au sol, la clé dans le contact et la porte ouverte de la chargeuse me permettent de dire qu'elle a été utilisée depuis peu. La chargeuse est identifiée comme appartenant à l'entreprise les excavations A. Savard Inc. (photo 5).

DSCF5977.JPG
Photo 4: Chargeuse

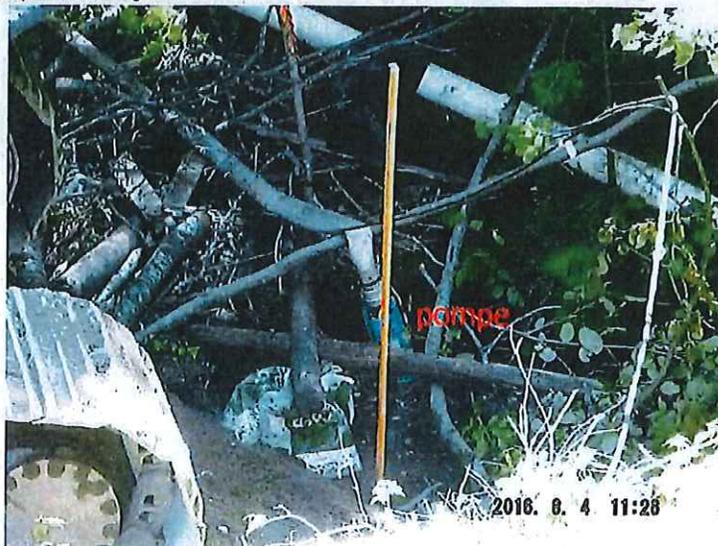
Je vais ensuite sur le site des travaux. La machinerie sur place est toute identifiée à l'entreprise **art. 23-24**. Je constate qu'en amont des travaux, il n'y a aucun débit d'eau dans le cours d'eau dont le ponceau est changé (photo 6). Une pompe submersible est tout de même présente. En aval du ponceau, un enrochement pour le lit du cours d'eau et de la stabilisation de talus a été effectué (photo 7).

DSCF5986.JPG
Photo 6: Côté amont du cours d'eau dans la zone de travaux

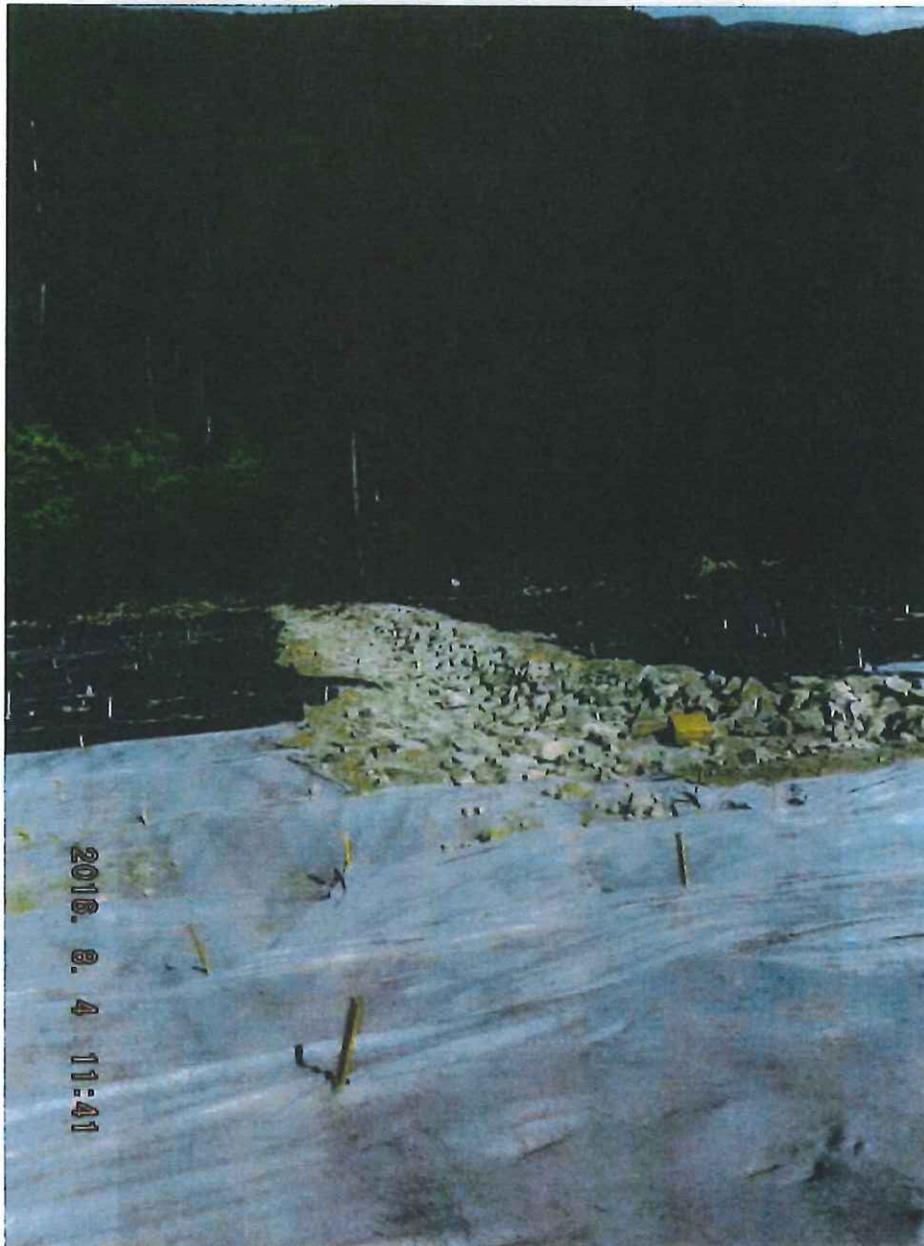
DSCF5994.JPG

Photo 7: Aval du cours d'eau dans la zone des travaux

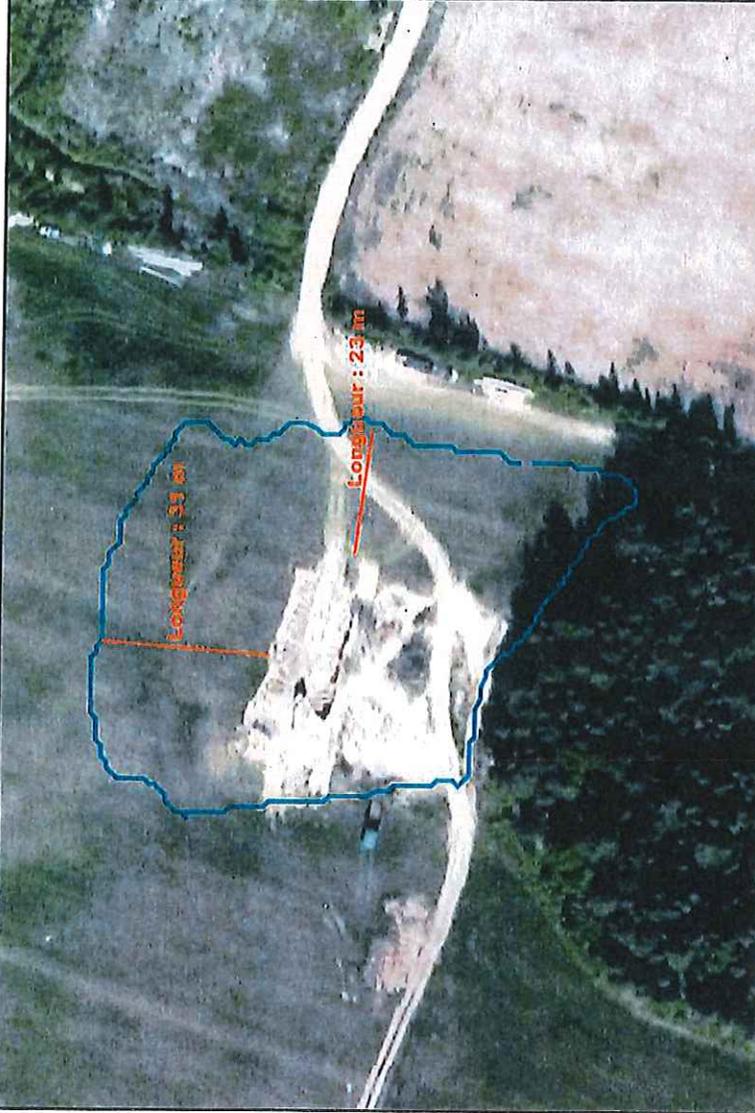
Carte 2
Emplacement de la sablière avec photographies aériennes de 2012

Je fais le tour de l'aire exploitée de la sablière avec mon GPS Garmin etrex20 en mode tracée (prenant 1 coordonnée chaque seconde) (carte 2). L'exploitation se fait surtout en profondeur puisqu'il n'y a que très peu de dénivélé. Mon évaluation visuelle au plus profond de la sablière est de 7 mètres. Il n'y a aucune trace d'eau souterraine ni de cours d'eau à proximité pouvant être influencé directement par l'exploitation.

De retour au bureau, je vérifie l'aire exploitée par rapport aux photographies aériennes de 2012. Je constate qu'en 2012, il y avait une sablière. Cependant, il y a eu agrandissement de l'aire exploitée depuis cette date (carte 2).
