AVIS DE NON-CONFORMITÉ

Objet : Empiètement en bande riveraine sur les lots 3 246 630 et 3 246 631 du cadastre du Québec à Salaberry-de-Valleyfield

N° intervention : 301026676	Type d'intervention : Inspection
N° gestion documentaire : 7430-16-01-0924400	N° du rapport d'inspection : 401352095
N° demande : 200453025	Type de demande : Plainte à caractère environnemental
But de l'inspection : Vérifier le bien-fondé d'une plainte concernant des activités d'entreposage en rive

Lieu inspecté	
Nom du lieu : Ile des travaux publics, Valleyfield	
Nom usuel du lieu :	
N° du lieu : X1602988	Type de lieu : immeuble et infrastructure
Localisation du lieu inspecté : Adresse du lieu : 275, rue Hébert, Salaberry-de-Valleyfield (Québec) J6S 5Y9	
Coordonnées géographiques du lieu (GÉO NAD 83 degrés décimaux) : 45,259972222200;-74,108972222200

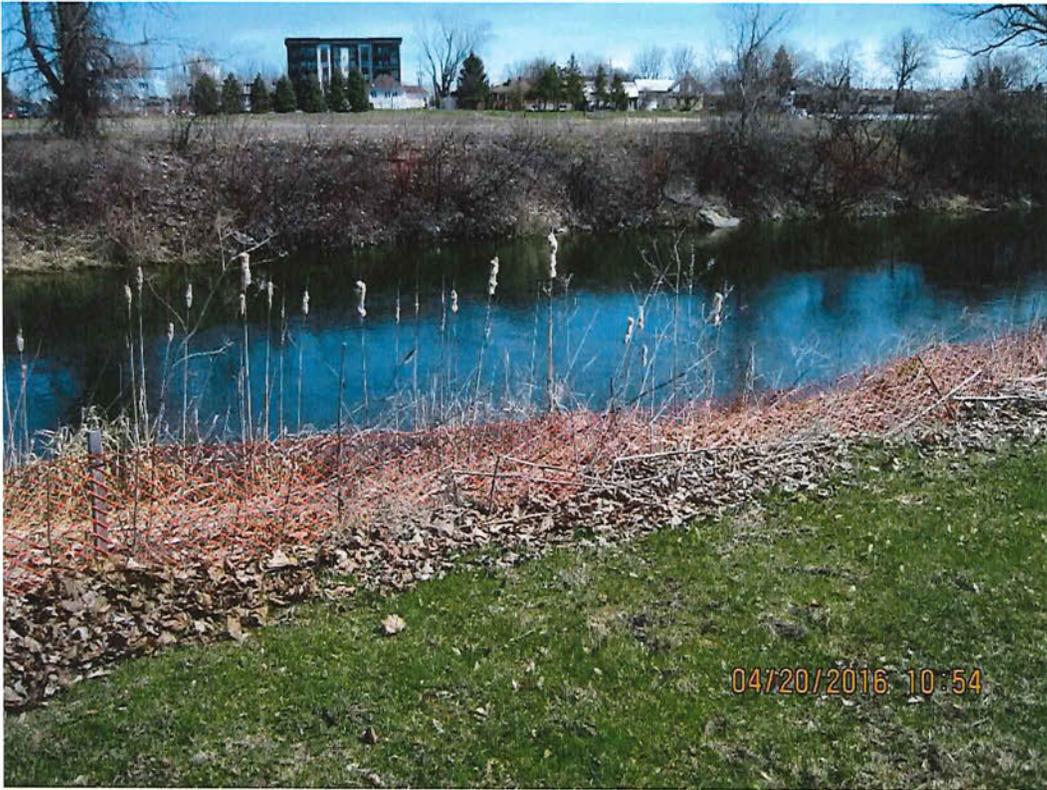
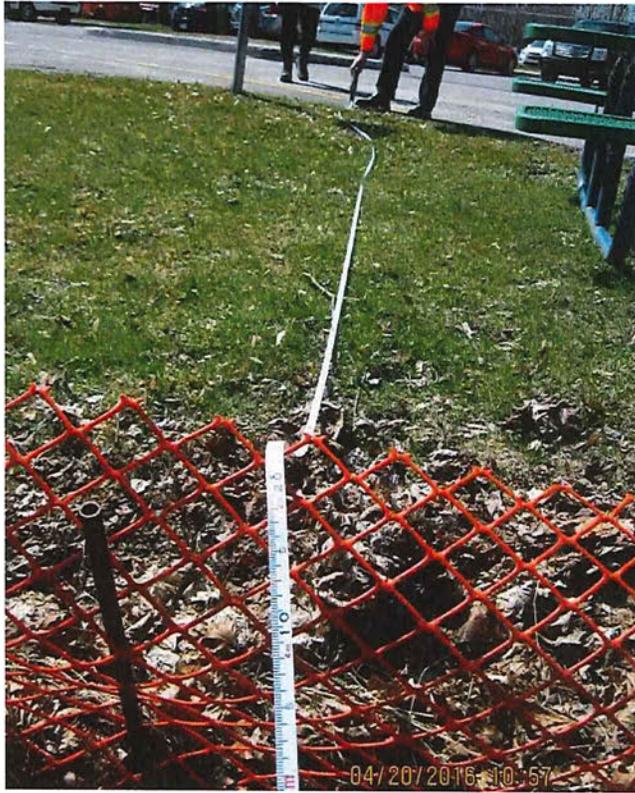
Je constate qu'à l'endroit où les employés (environ 200 selon la conseillère) prennent leur pause, la bande riveraine n'est pas respectée. Une clôture a été installée à 4,2 mètres (je la mesure avec un ruban à mesurer) de la ligne des hautes eaux (LHE) pour empêcher la tonte du gazon dans cette partie de la rive (voir photos 1 et 2). Le reste de la bande riveraine est en gazon entretenu, et contient des tables à pique-nique. Le dix mètres arrive à la limite du gazon et du stationnement.

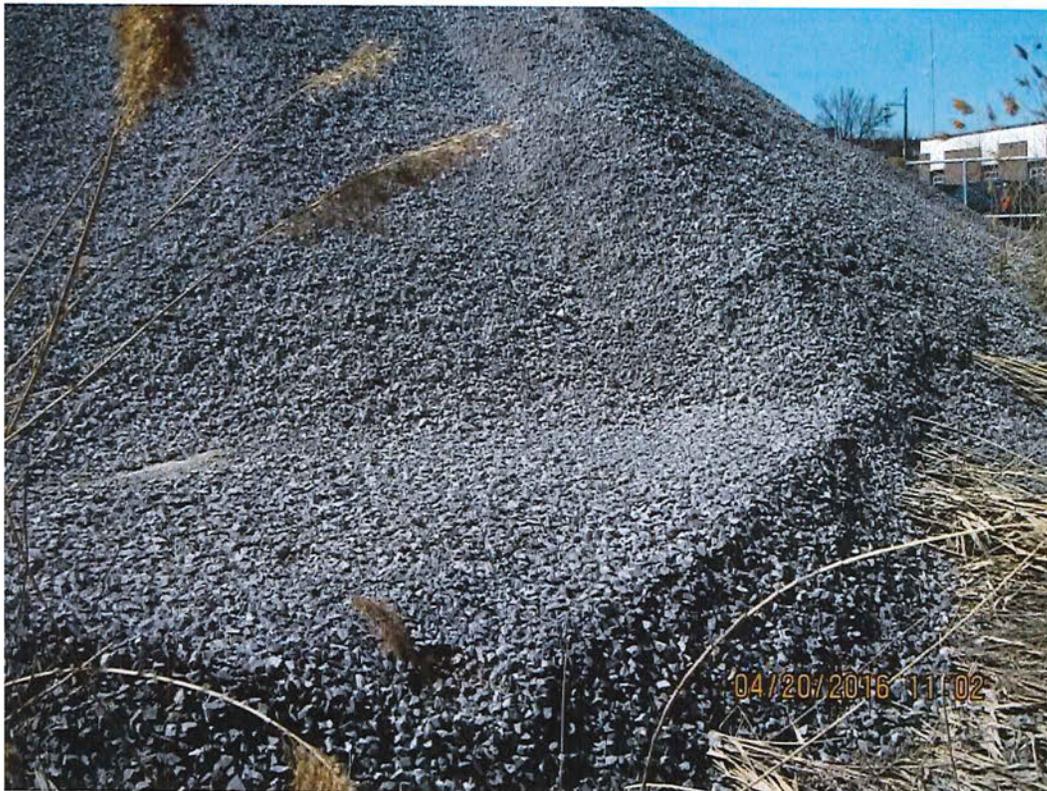
Photo 3 (IMG_5317)

Un peu plus à l'est, je remarque un tas de gravier qui déborde en bande riveraine. La conseillère est étonnée, car elle dit que des blocs de béton ont été installés à la limite de la rive pour justement éviter ce genre de situation. Elle me dit que la situation sera corrigée très rapidement. Je vois un de ces blocs de béton, enterré sous le gravier (voir photo 3).

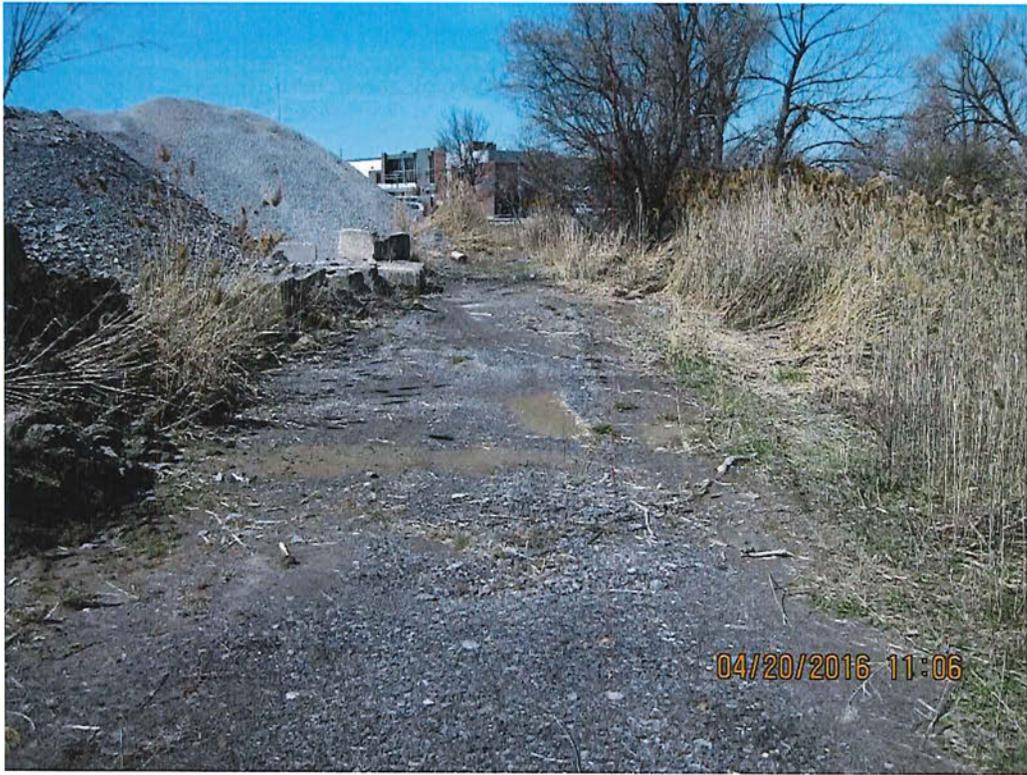
Photo 4 (IMG_5318)

En continuant mon chemin je constate un chemin de gravier en bande riveraine (voir photo 4). La conseillère m'affirme qu'il n'est plus utilisé suite à l'inspection de Mario (il a été condamné).

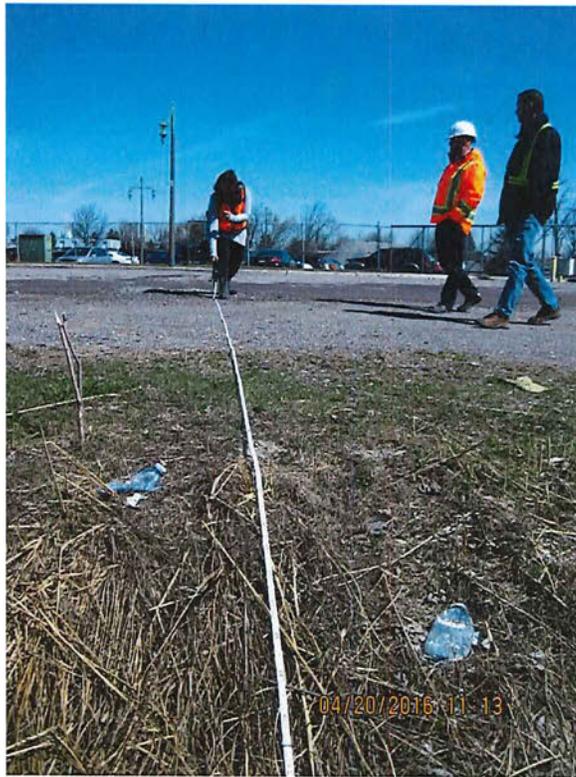
Photo 5 (IMG_5319)

Je mesure la bande riveraine au niveau du stationnement au sud de l'île, et je constate qu'il n'y a que six mètres qui sont respectés, les quatre mètres restants étant en gravier (voir photo 5).

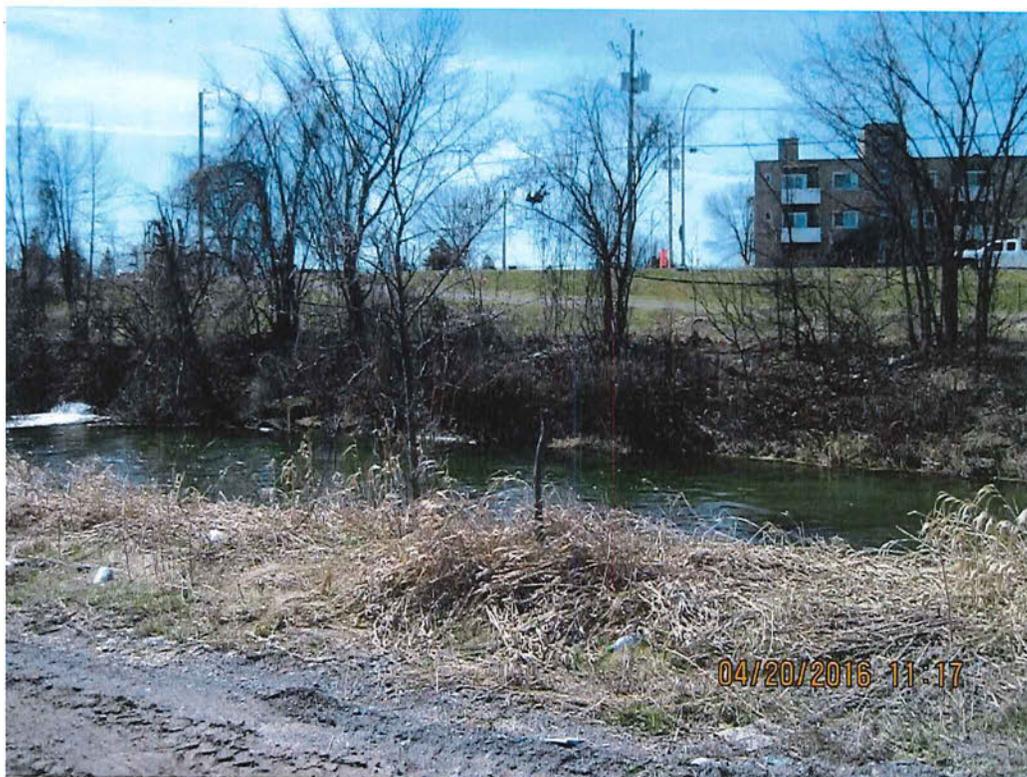
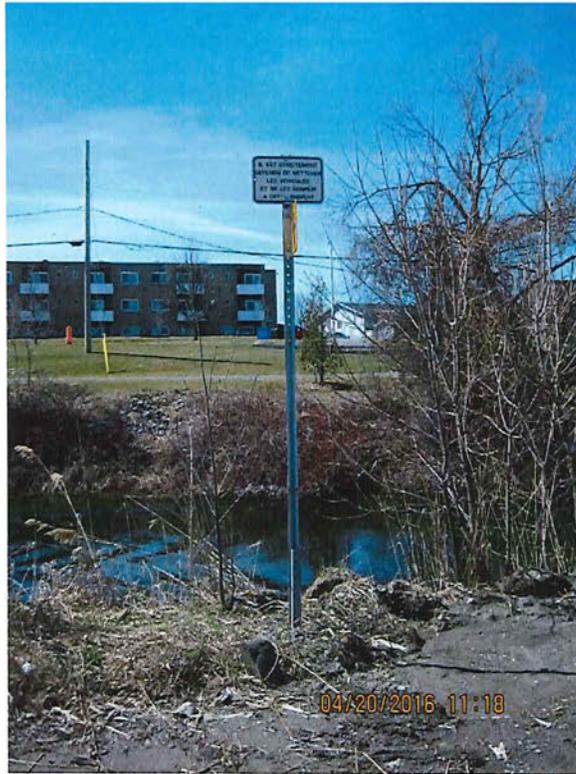
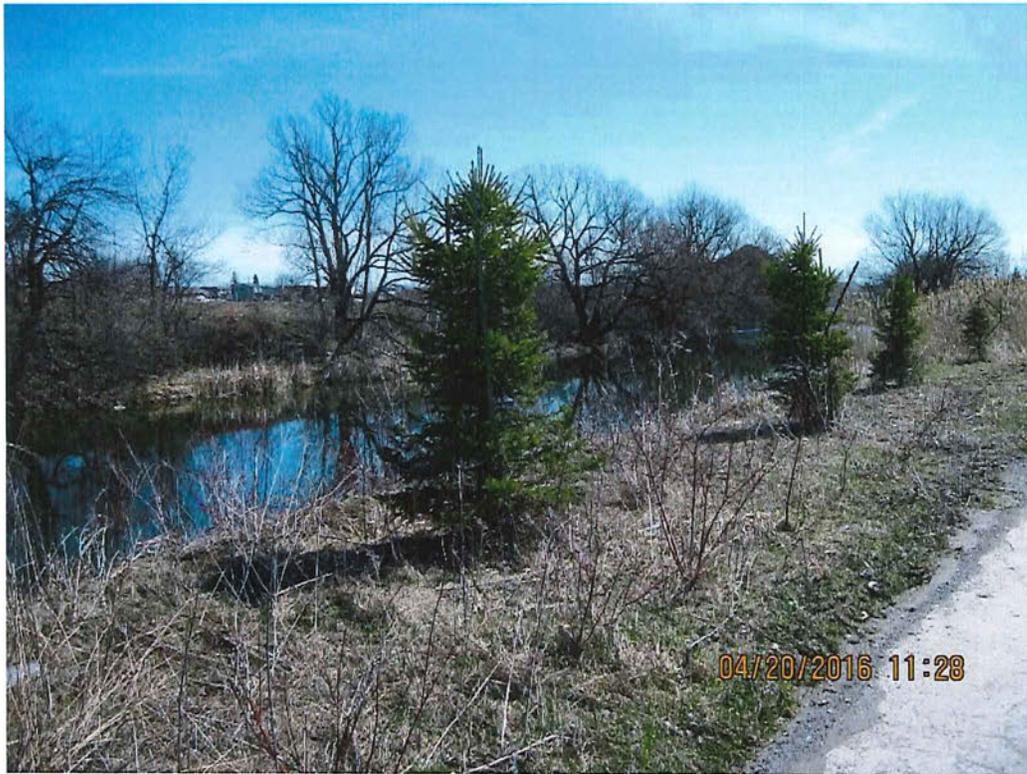
En cours de route, la conseillère me fait remarquer des arbres et une pancarte qui ont été installés suite à l'inspection de Mario (voir photos 6, 7 et 10).

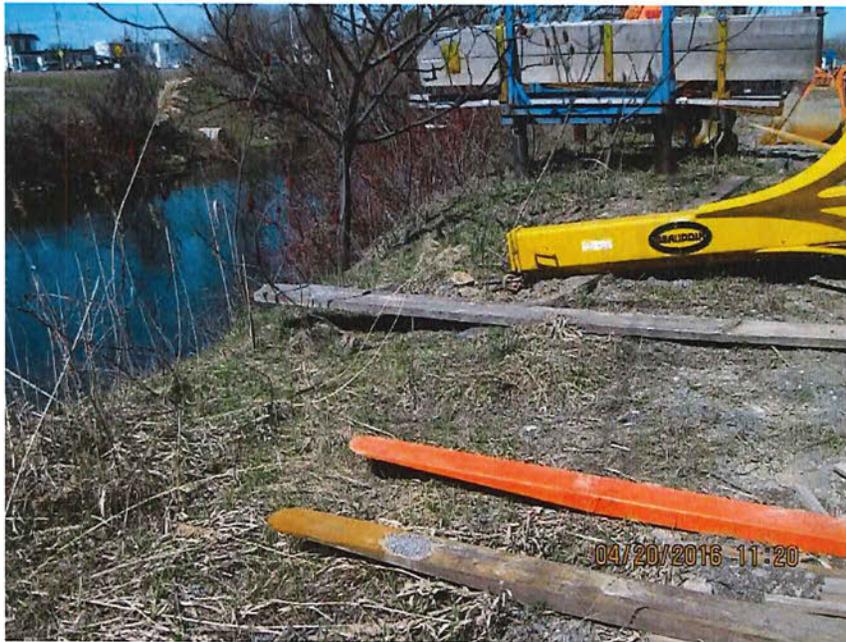
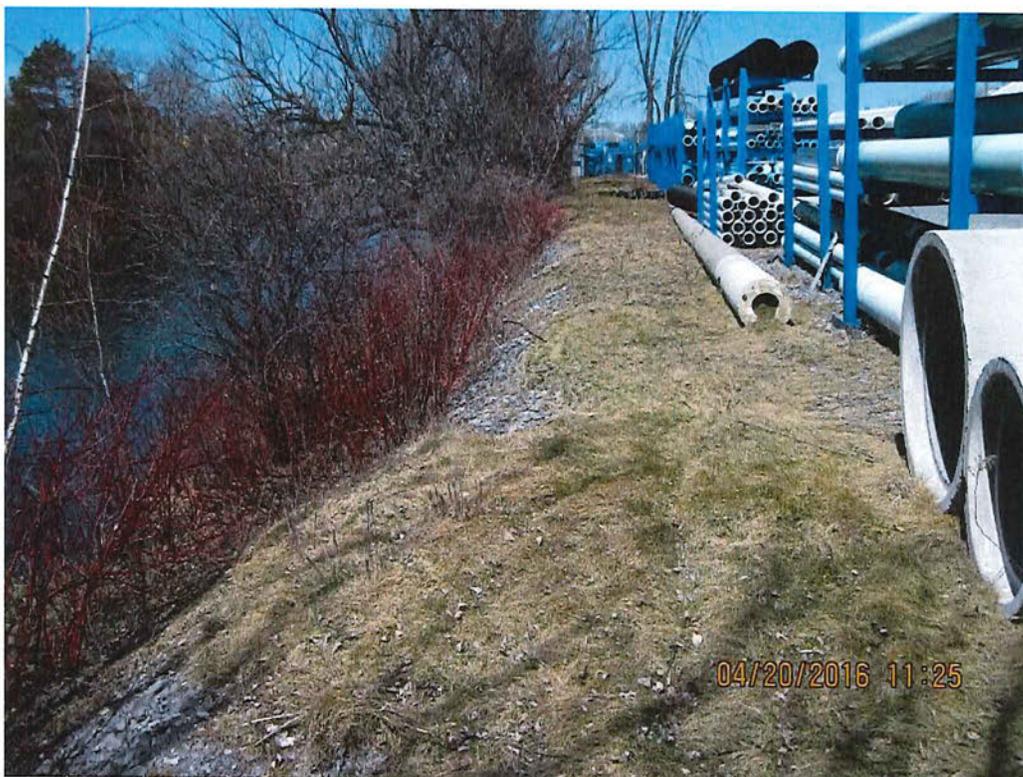
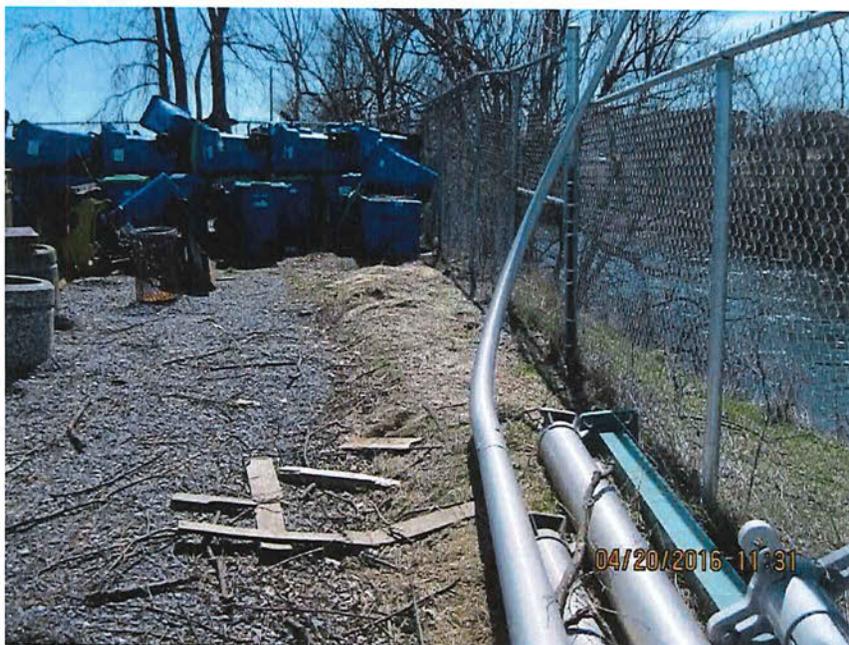
Je vois de l'entreposage en bande riveraine (voir photos 8, 9 et 12). La conseillère me dit que c'est là depuis aussi longtemps que ce site est exploité (depuis environ 1974).

Je recommande que le traitement à apporter à ce dossier soit le suivant : **mineur**
 Ainsi, je recommande d'envoyer un avis de non-conformité sans sanction administrative pécuniaire car il n'y a pas de facteur aggravant, et de retourner faire une inspection de suivi.

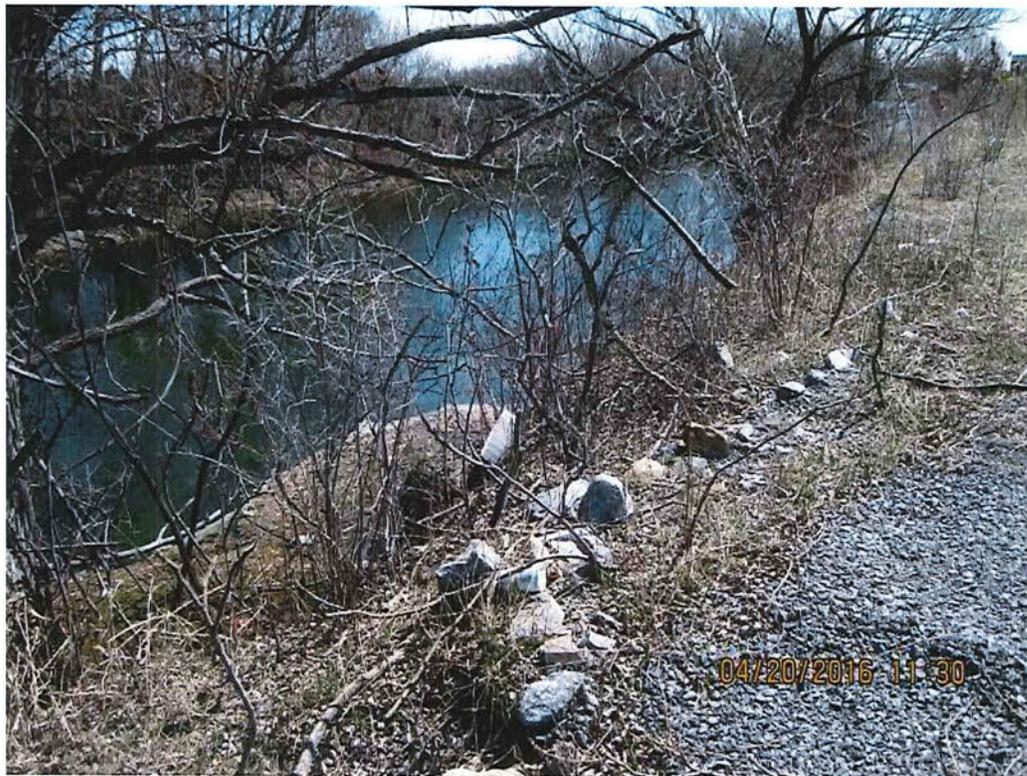
Photo 11 (IMG_5325)

Je remarque un endroit où il y a du gravier dans la rive (voir photo 11).
