Objet : Demande d'accès n° 2005 57463- Réponse

**Objet : Non-conformité des opérations à l'usine de traitement de minerai
située au 206 rang Nord à Sainte-Victoire-de-Sorel**

1 Identification

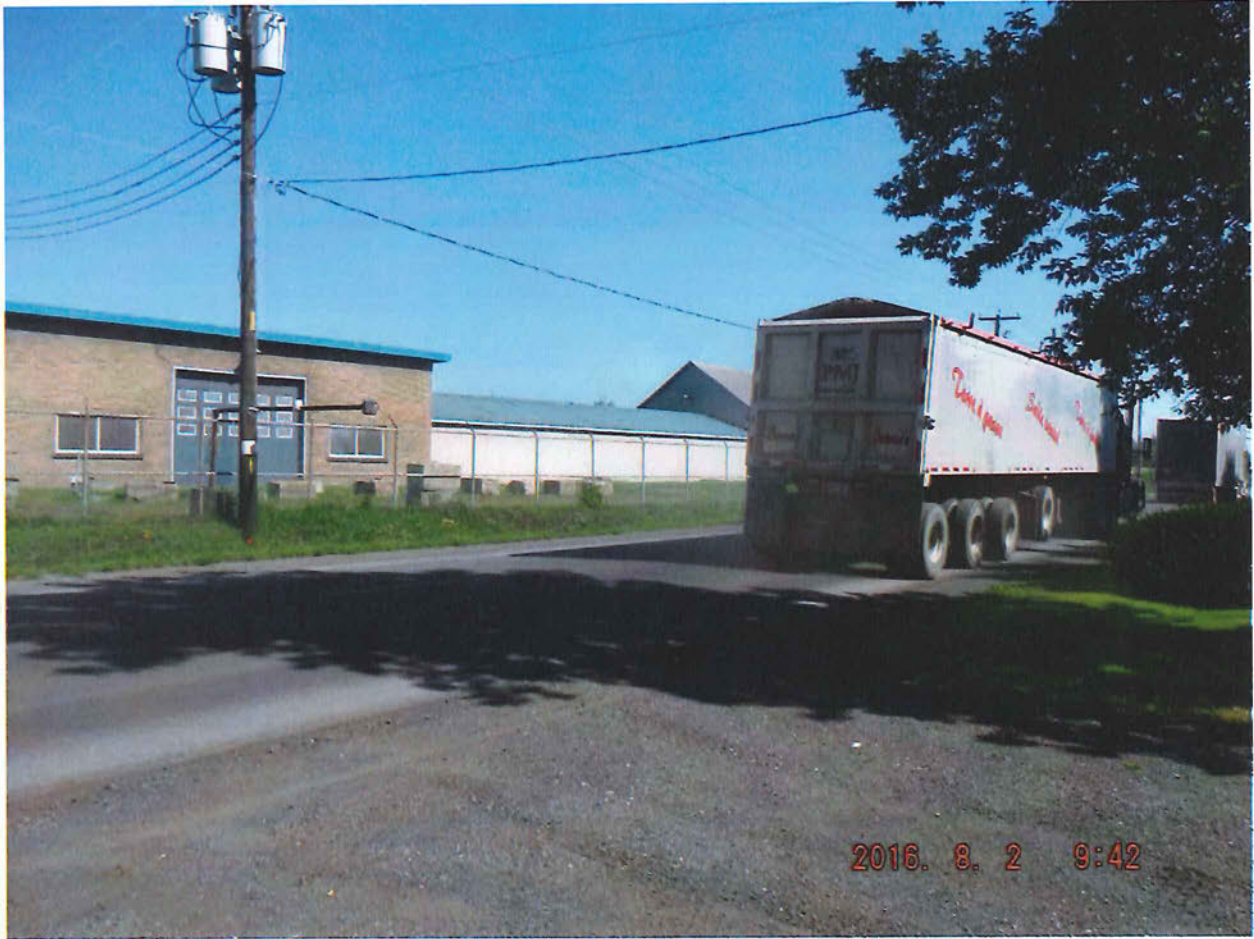
Placée sur le terrain résidentiel face à l'entreprise alors que je changeais les filtres des appareils de mesure de la qualité de l'air, j'ai observé des camions quittant le site de Minéraux Mart, en direction de Sorel, qui soulevaient un nuage de poussières. J'ai donc pris des photos de certaines de ces émissions.

Photo 1 : Poussière lors de la sortie des camions

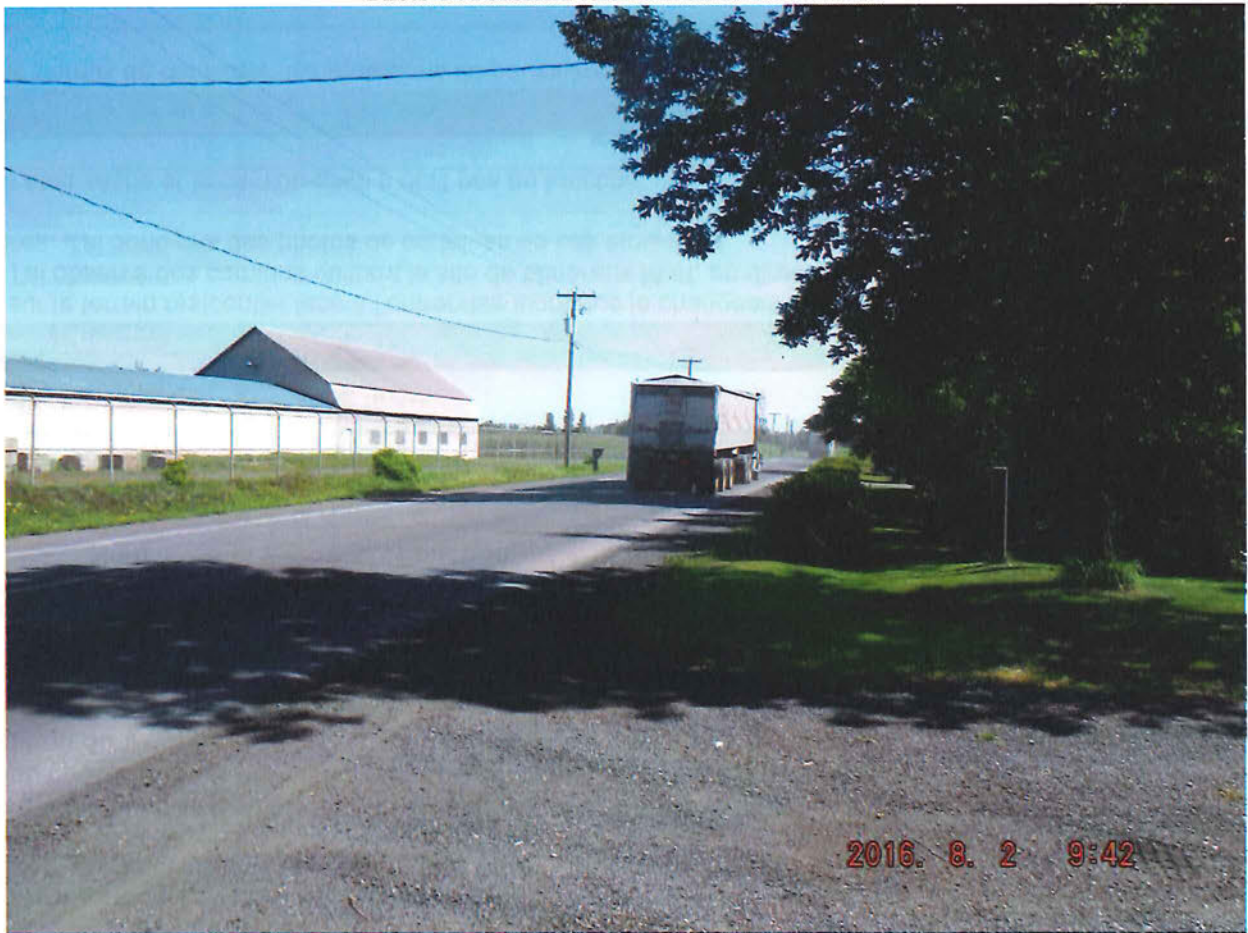
Photo 2 : Poussière lors de la sortie des camions

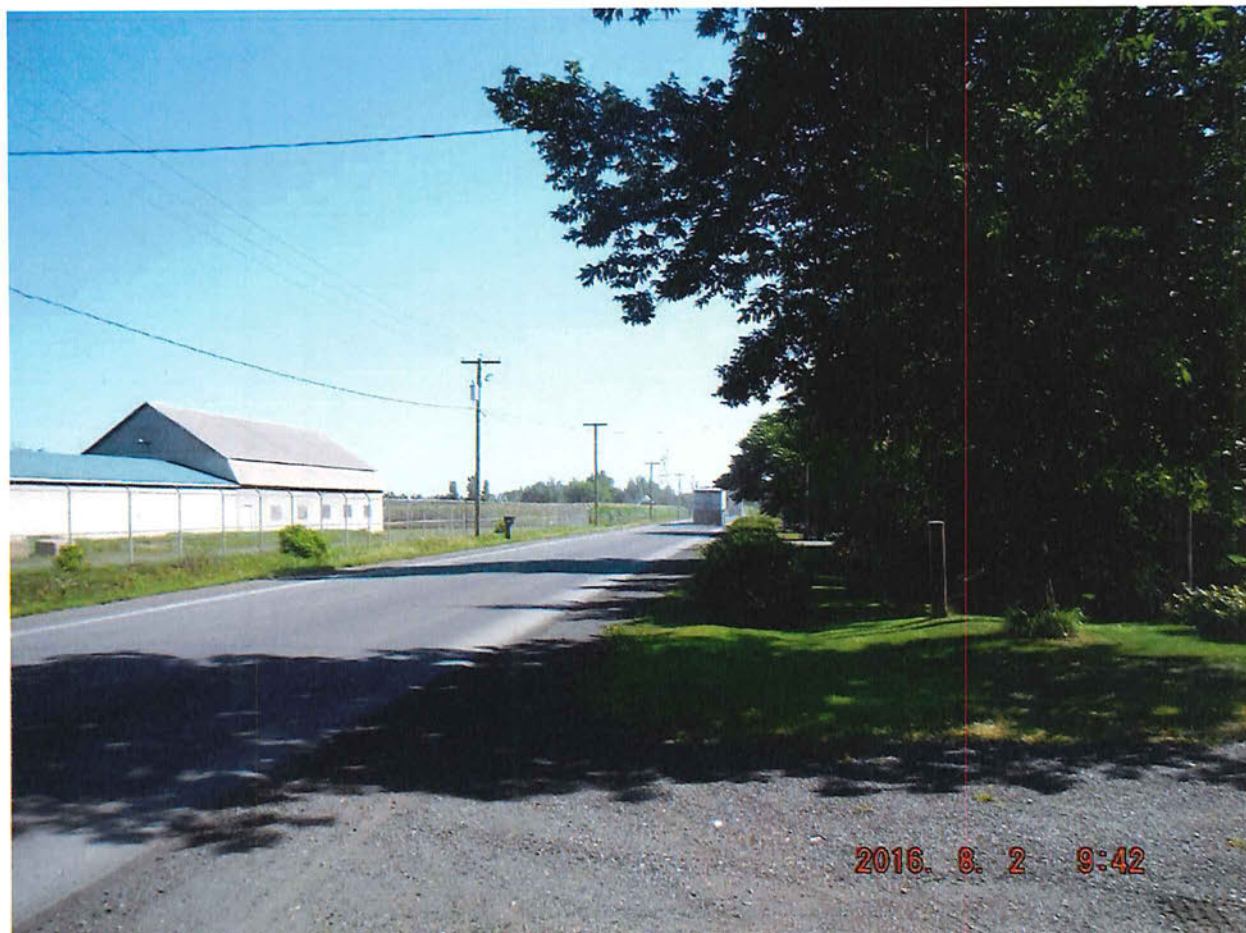
Photo 3 : Poussière lors de la sortie des camions

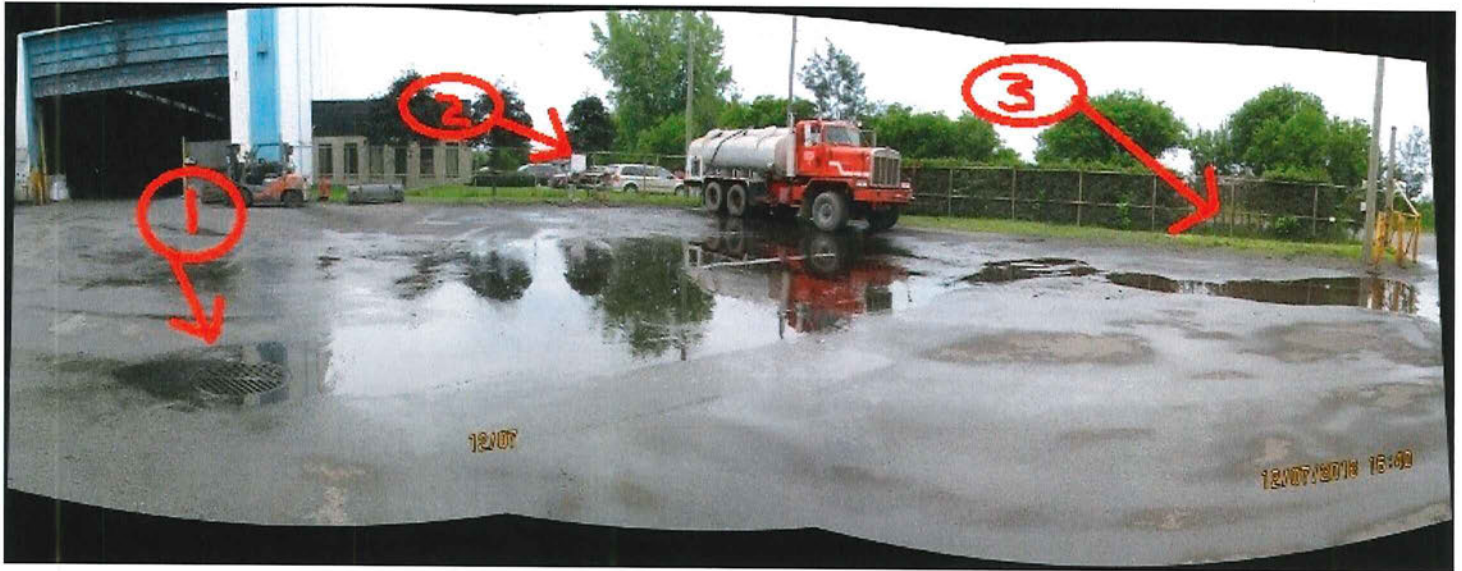
IMG_1893 Panorama (800x311).jpg

Les activités de lavage ont cessé et j'observe au sol des traces d'eau qui se dirigent vers un trou d'homme placé à cet endroit (voir A sur plan à l'annexe 1 pour localisation et panorama # 1895). Le trou d'homme fait environ 10 pieds de profond et une conduite située à environ 3 pieds de profond achemine l'eau vers le fossé qui longe le rang Nord. Le fossé est canalisé face au terrain de l'entreprise. Puisque la compagnie a entrepris l'exercice d'une activité susceptible d'en résulter un rejet de contaminant dans l'environnement et ce, sans avoir obtenu au préalable une autorisation du ministère, il s'agit ici d'un **manquement à l'article 22 de la Loi sur la qualité de l'environnement (LQE)**.

Prendre note que le 18 août 2011, le ministère a signifié par lettre à l'entreprise de cesser toute activité de lavage de camion à l'extérieur car cette dernière était susceptible d'émettre des contaminants dans l'environnement (voir annexe 2 pour copie de la lettre). De plus, lors de l'inspection du 5 novembre 2012, l'entreprise a informé le ministère qu'elle avait cessé les activités de lavage de camion extérieur. Enfin, une affiche est placée à cet endroit sur laquelle on peut lire: « Défense de laver les camions » (voir panorama # 1895).

Aire utilisée pour le lavage des camions. Le point # 1 montre le trou d'homme qui reçoit l'eau et le point # 3 montre le fossé vers lequel se dirige l'eau capté par le trou d'homme. Le point # 2 montre une affiche apposée par la compagnie qui indique : Défense de laver les camions.

Des activités de lavage de camions ont été observées à l'extérieur lors de la visite. Il s'agit d'un **manquement à l'article 22 de la LQE** puisque la compagnie a entrepris l'exercice d'une activité susceptible d'en résulter un rejet de contaminant dans l'environnement et ce, sans avoir obtenu au préalable une autorisation du ministère.

6 Recommandations	
<p>Je recommande que le traitement à apporter à ce dossier soit le suivant : mineur avec facteurs aggravants</p> <p>Ainsi, je recommande de transmettre un avis de non-conformité pour le manquement reproché.</p> <p>La directive sur le traitement des manquements prévoit l'évaluer la possibilité d'imposer une sanction administrative pécuniaire (SAP) pour un manquement mineur avec facteur aggravant, toutefois compte tenu que la qualité de l'eau de lavage rejetée n'est pas connu et que cette activité a eu lieu à cause d'un problème survenu lors du remplissage du camion, je ne recommande pas d'évaluer la possibilité d'émettre une SAP.</p> <p>Enfin, je recommande d'attendre les informations additionnelles de la compagnie.</p>	
Rédigé par : Marie-France Dupuis	
Signature :

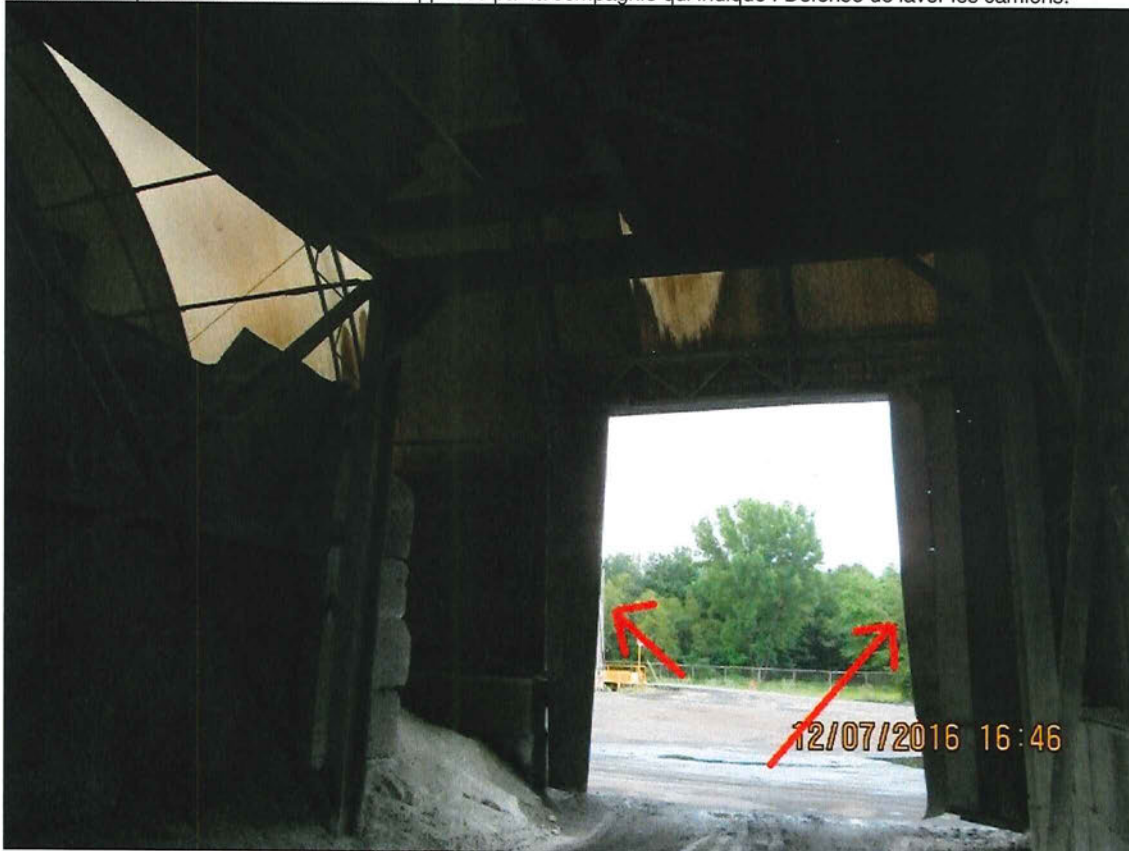
IMG_1896 (800x600).jpg

Par la suite, nous nous dirigeons vers le dôme de chargement des camions. Mes interlocuteurs me montrent les rideaux de caoutchouc qui ont été installés afin de conserver les poussières à l'intérieur lors du chargement des camions. Voir photos # 1896 & 1899 et B sur plan à l'annexe 1 pour localisation. Mes interlocuteurs me mentionnent que pour certains types de camion, une ouverture demeure dans le haut (voir photo # 1899). Je mentionne à messieurs Pagé et Lévis que cette installation me semble insuffisante et que je ne suis pas convaincue de son efficacité par temps venteux.

Les flèches pointent les rideaux ajoutés par la compagnie au dôme de chargement des camions.

Des rideaux de caoutchouc ont été installés au dôme de chargement des camions. L'efficacité de cette installation devra être vérifiée lors d'une journée venteuse. Des renseignements additionnels sont attendus concernant les piles de minerai entreposés à l'extérieur tel que convenu lors de la rencontre du 30 juin 2016.

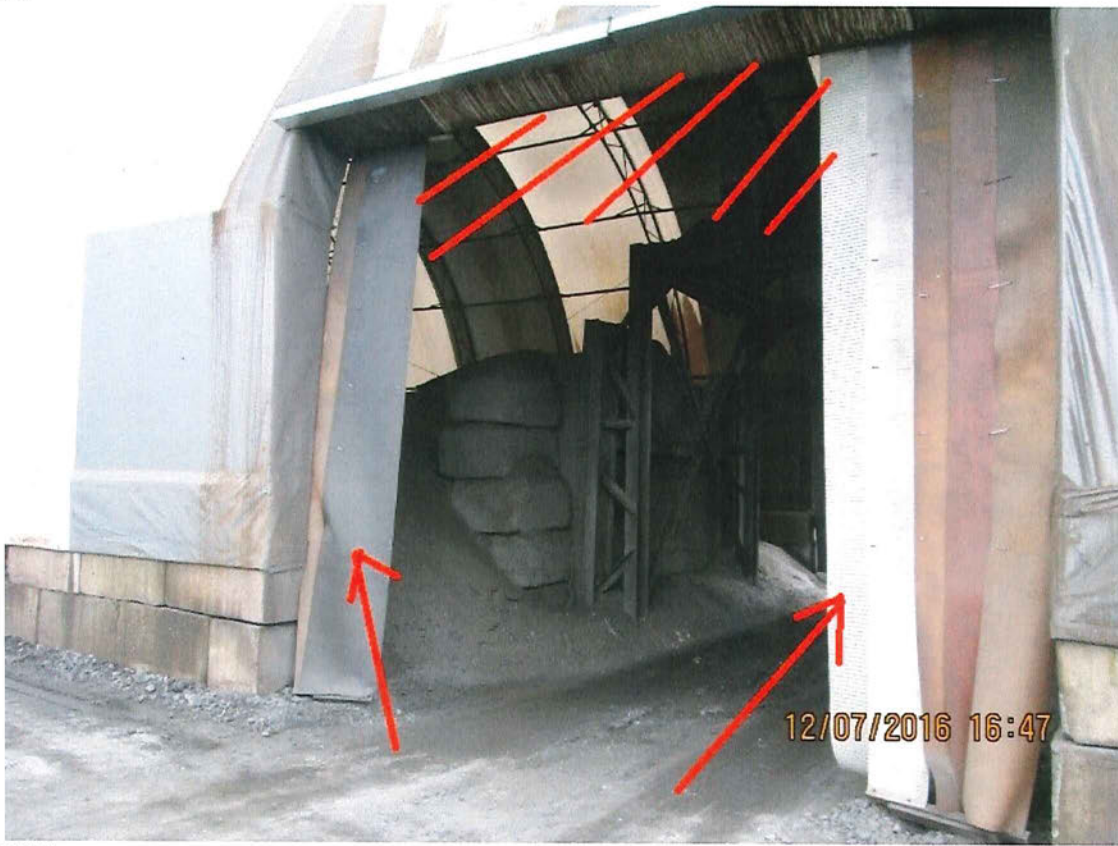
IMG_1899 (800x600).jpg

Les flèches pointent les rideaux ajoutés au dôme de chargement des camions et la partie hachurée montre la zone non protégée lorsqu'il s'agit de camion régulier.

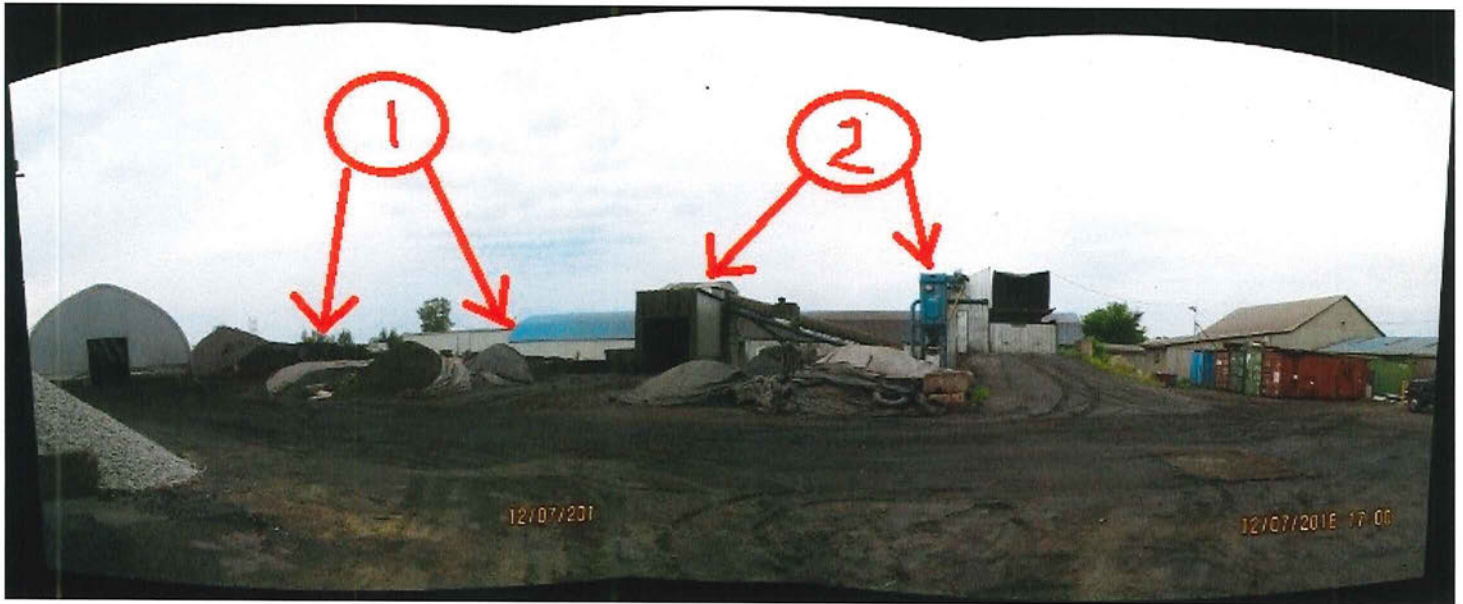
IMG_1900 Panorama (800x330).jpg

Enfin, nous nous rendons à l'endroit où les émissions de poussières ont été captées sur la vidéo soit à proximité du concasseur « Barber Greene ». Voir panorama # 1900 et D sur plan à l'annexe 1 pour localisation. Le concasseur ne fonctionne pas et rien ne me permet de croire qu'il a été mis en fonction.

J'observe des piles de minerai à cet endroit. Je demande à mes interlocuteurs si ce minerai a été déplacé ou chargé dans des camions le 6 juillet 2016 entre 7h30 et 8h00. M. Pagé me dit n'avoir rien vu de spécial sur la bande vidéo, mais qu'il est possible que oui. [Articles 53-54 de la L.A.D.] mentionne à nouveau qu'obtenir une copie de la vidéo leur permettrait de mieux identifier la source. Il espère que la ville acceptera leur demande.

Le point # 1 montre le matériel qui a pu être manipulé et généré de la poussière le 6 juillet 2016. Le point # 2 montre le concasseur extérieur Barber Greene.

L'inspection n'a pas permis d'identifier précisément la source d'émission de poussière captée sur la vidéo prise par un citoyen le 6 juillet 2016 entre 7h30 et 8h00. Le déplacement ou le chargement du minerai semble l'hypothèse la plus probable. L'entreprise a fait une demande par courriel à la ville pour obtenir une copie de la vidéo pour pouvoir mieux identifier la source.
