Objet : Demande d'accès à l'information concernant les lots 3 396 431, 5 590 509,
1 713 317, 1 713 316, 5 590 507, 5 858 723 et 5 853 724 à Saint-Eustache
V/réf. : 111132664-E1

RAPPORT D'INSPECTION

Centre de contrôle environnemental du Québec
Région des Laurentides

Adesa Montreal Corporation (lieu d'élimination de neige)
No. du dossier : 7316-15-01-73120-09

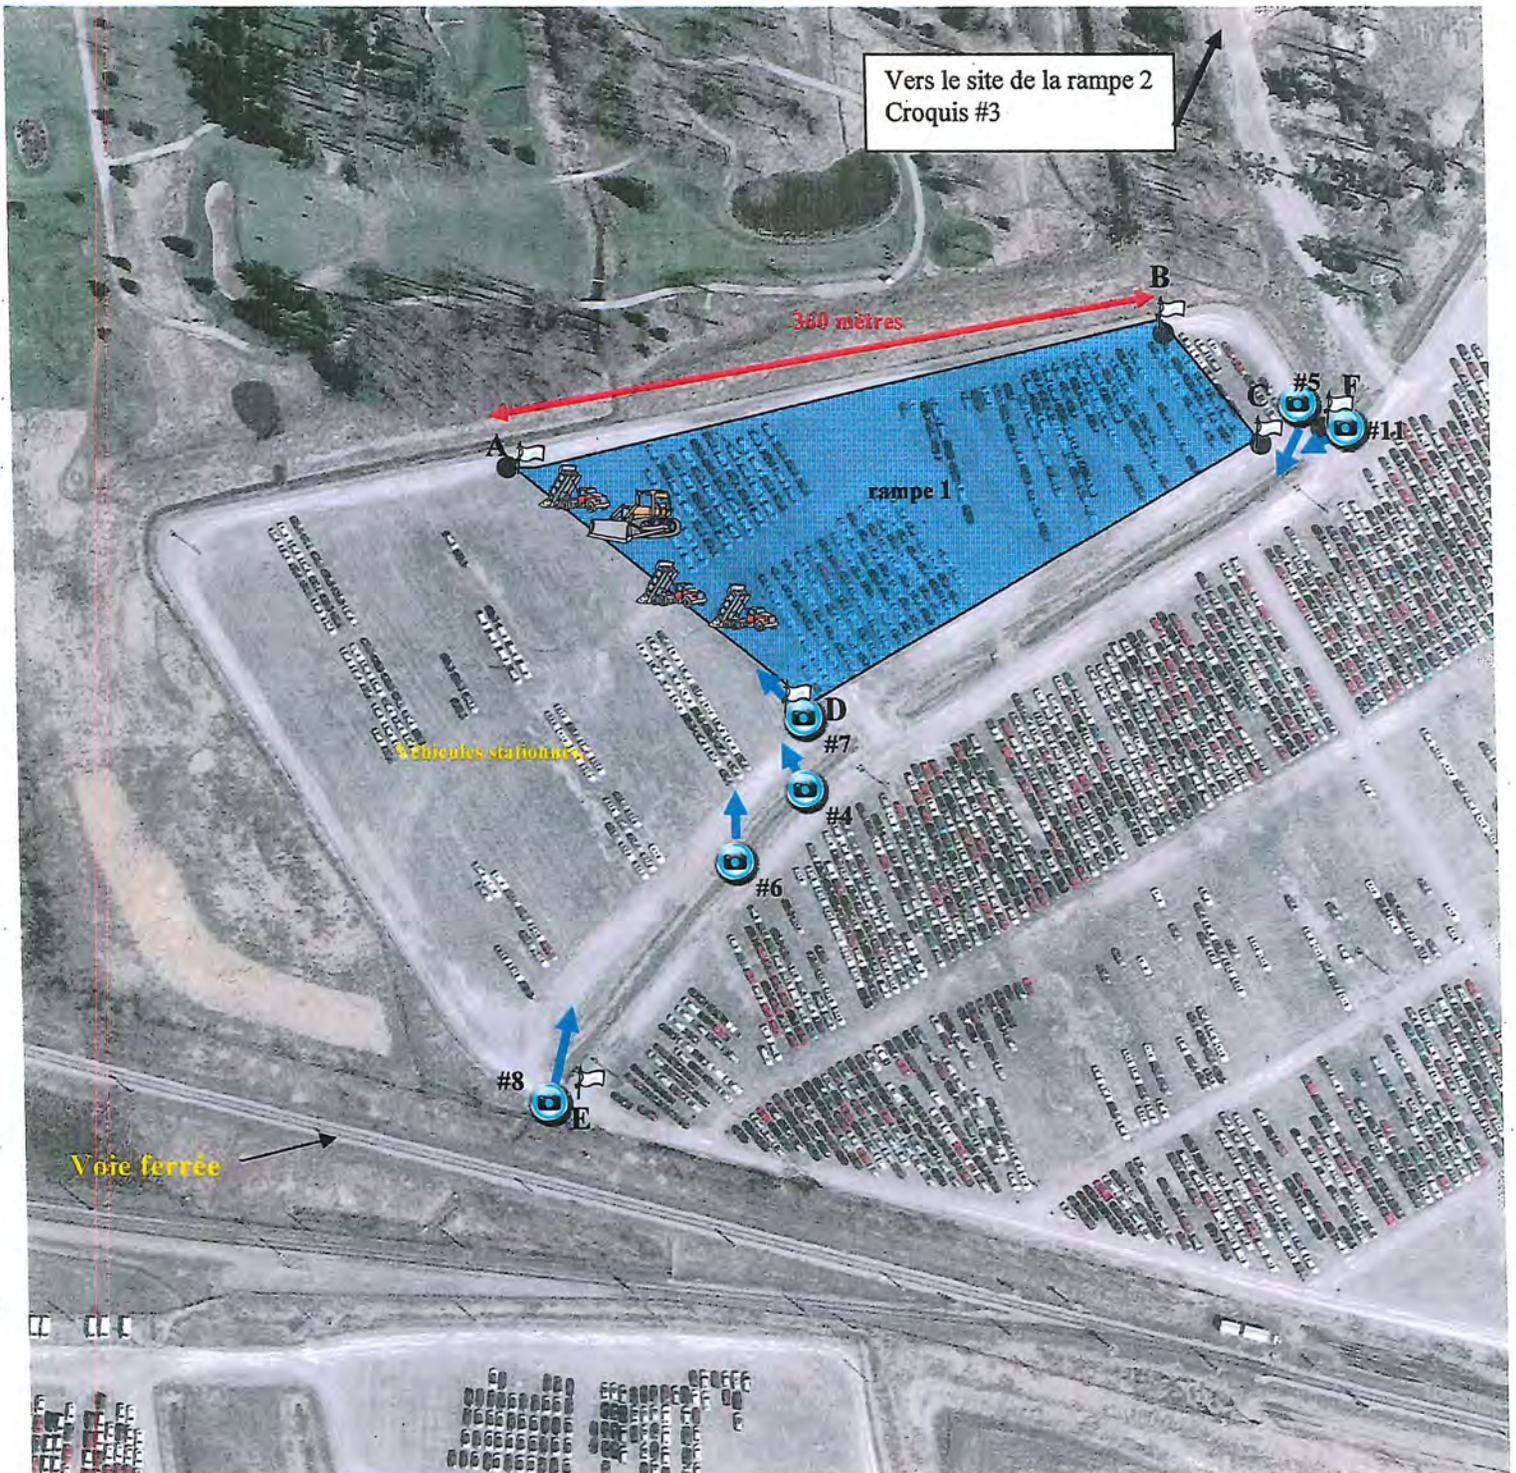
Croquis #2
Rampe de déchargement de la neige – Rampe 1 –
Localisation des photos et localisation des coordonnées Ggps.

Rampe 1 : La neige a été poussée en hauteur à l'aide d'un bulldozer et prend la forme d'une rampe d'environ 25 mètres de hauteur à son point le plus élevé. Sur les lieux, les camions qui vident la neige au sol le font à l'extrémité sud et un petit bulldozer pousse la neige de façon à former une seconde rampe au bout de la précédente (voir photos). La superficie de cette aire de dépôt est de 10 362 mètres carrés. Je prélève les coordonnées gps A, B, C, et D aux quatre coins de cette aire de dépôt de la neige (voir croquis nos. 1 et 2).

= aire de dépôt de neige par camions.

= endroit où les camions déversaient leurs contenus lors de l'inspection.

= bulldozer qui pousse la neige déversée en hauteur.

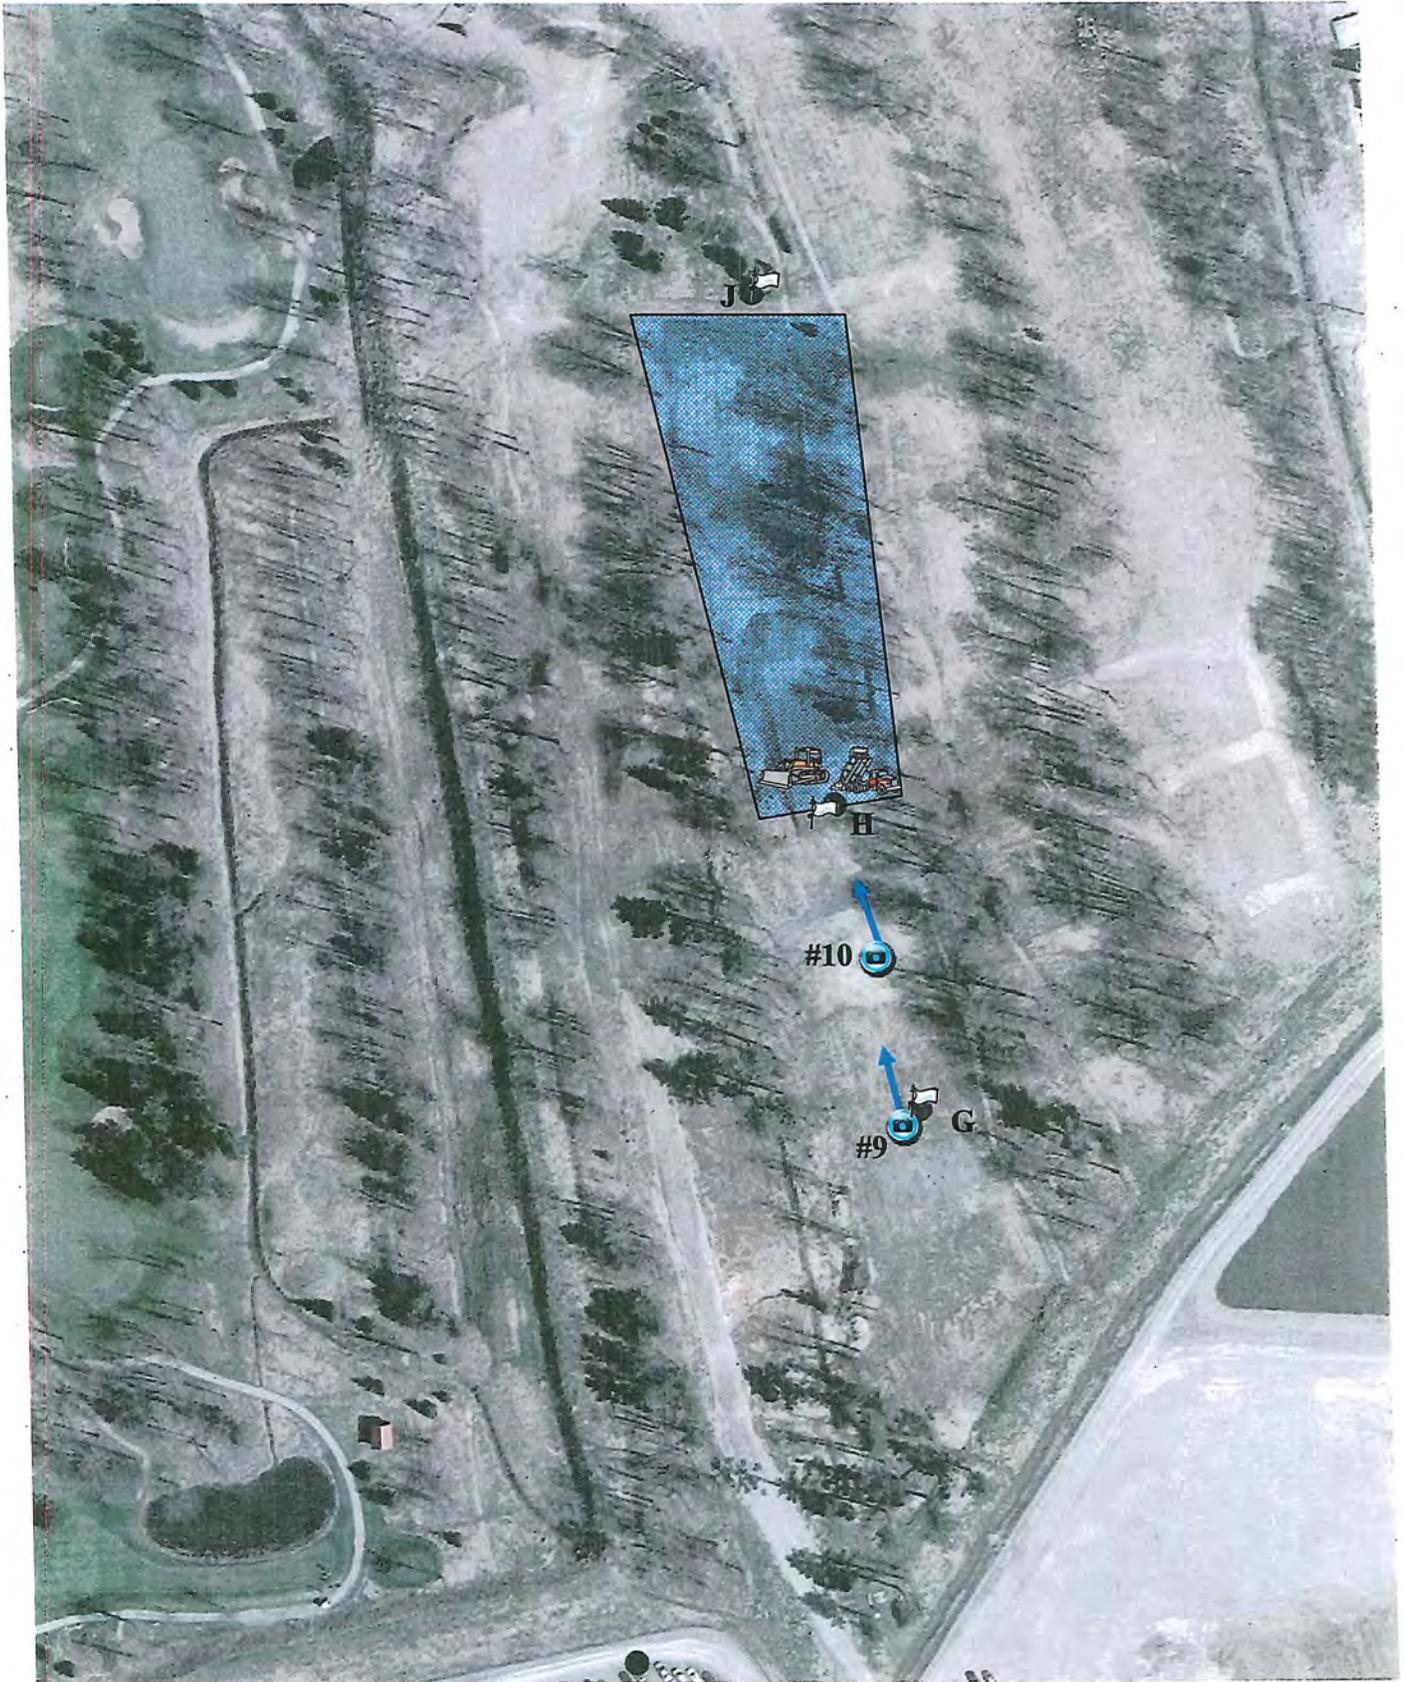
Croquis #3

Rampe 2 : Il s'agit d'une bande rectangulaire située en milieu boisé ceinturé par des chemins. Des corridors sont constitués de neige où les camions reculent pour vider leurs bennes remplies de neige. Un bulldozer pousse la neige au fond de ces corridors formant une rampe d'environ 122 mètres de longueur par 40 mètres de largeurs. La superficie de cette aire de dépôt de la neige est d'environ 5000 mètres carrés. Je prélève les coordonnées gps H et J soit aux deux extrémités de cette aire de dépôt de la neige (voir croquis nos. 1 et 3).

Rampe de déchargement de la neige – Rampe 2 –
Localisation des photos et localisation des coordonnées Ggps.

= aire de déchargement de la neige – rampe 2.
-

= endroit où les camions déversaient leurs contenus lors de l'inspection.

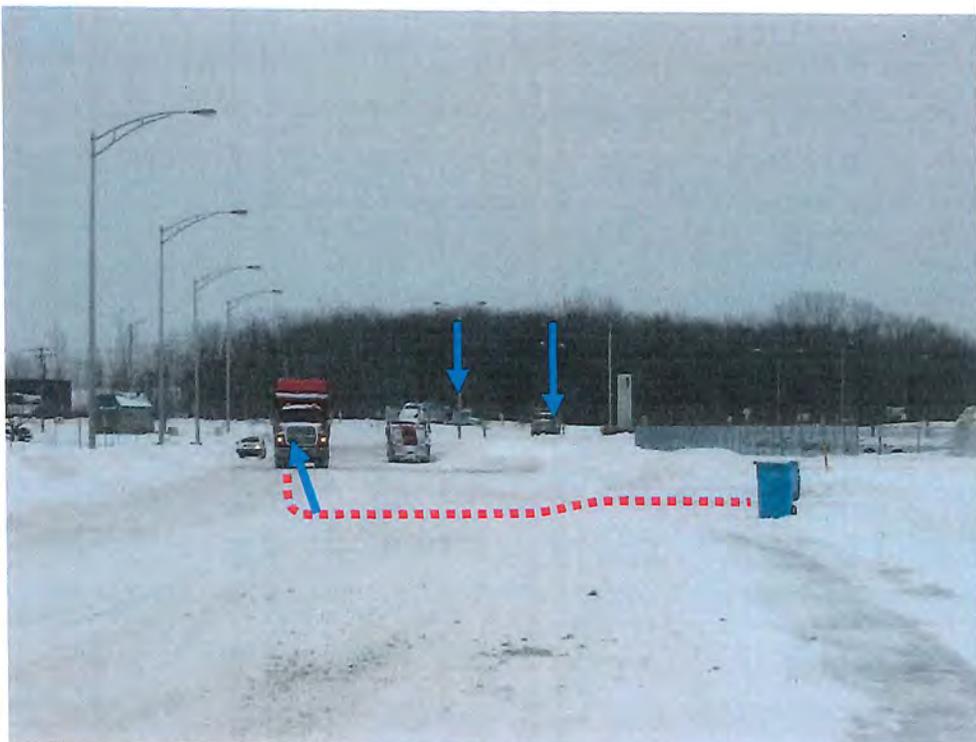
Photo # : 1

Note : je me trouve dans l'emprise de la rue Albert-Mondou où j'observe au loin trois camions de type 10 roues qui tournent du boul. Industriel pour se rendre à droite de la photo soit le stationnement de Adesa. L'entrée se trouve juste derrière la poubelle bleue sur le bord du boulevard. Les camions sont tous vides et proviennent de la zone de déchargement de la neige.

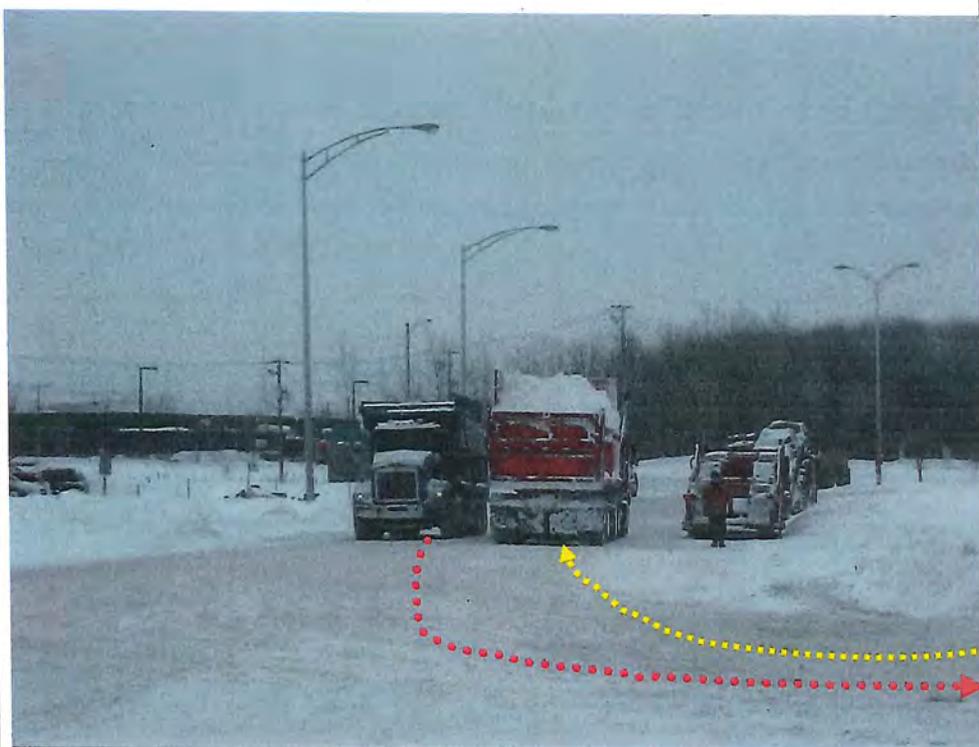
Photo # : 2

Note : Le camion rouge sur la photo vient de quitter l'aire de stationnement de Adesa et je vais le suivre jusqu'à la rampe de déchargement no. 1. On peut voir que la benne est remplie de neige. Un autre camion venant en sens inverse (camion bleu) est vide et s'apprête à tourner dans l'entrée de Adesa.

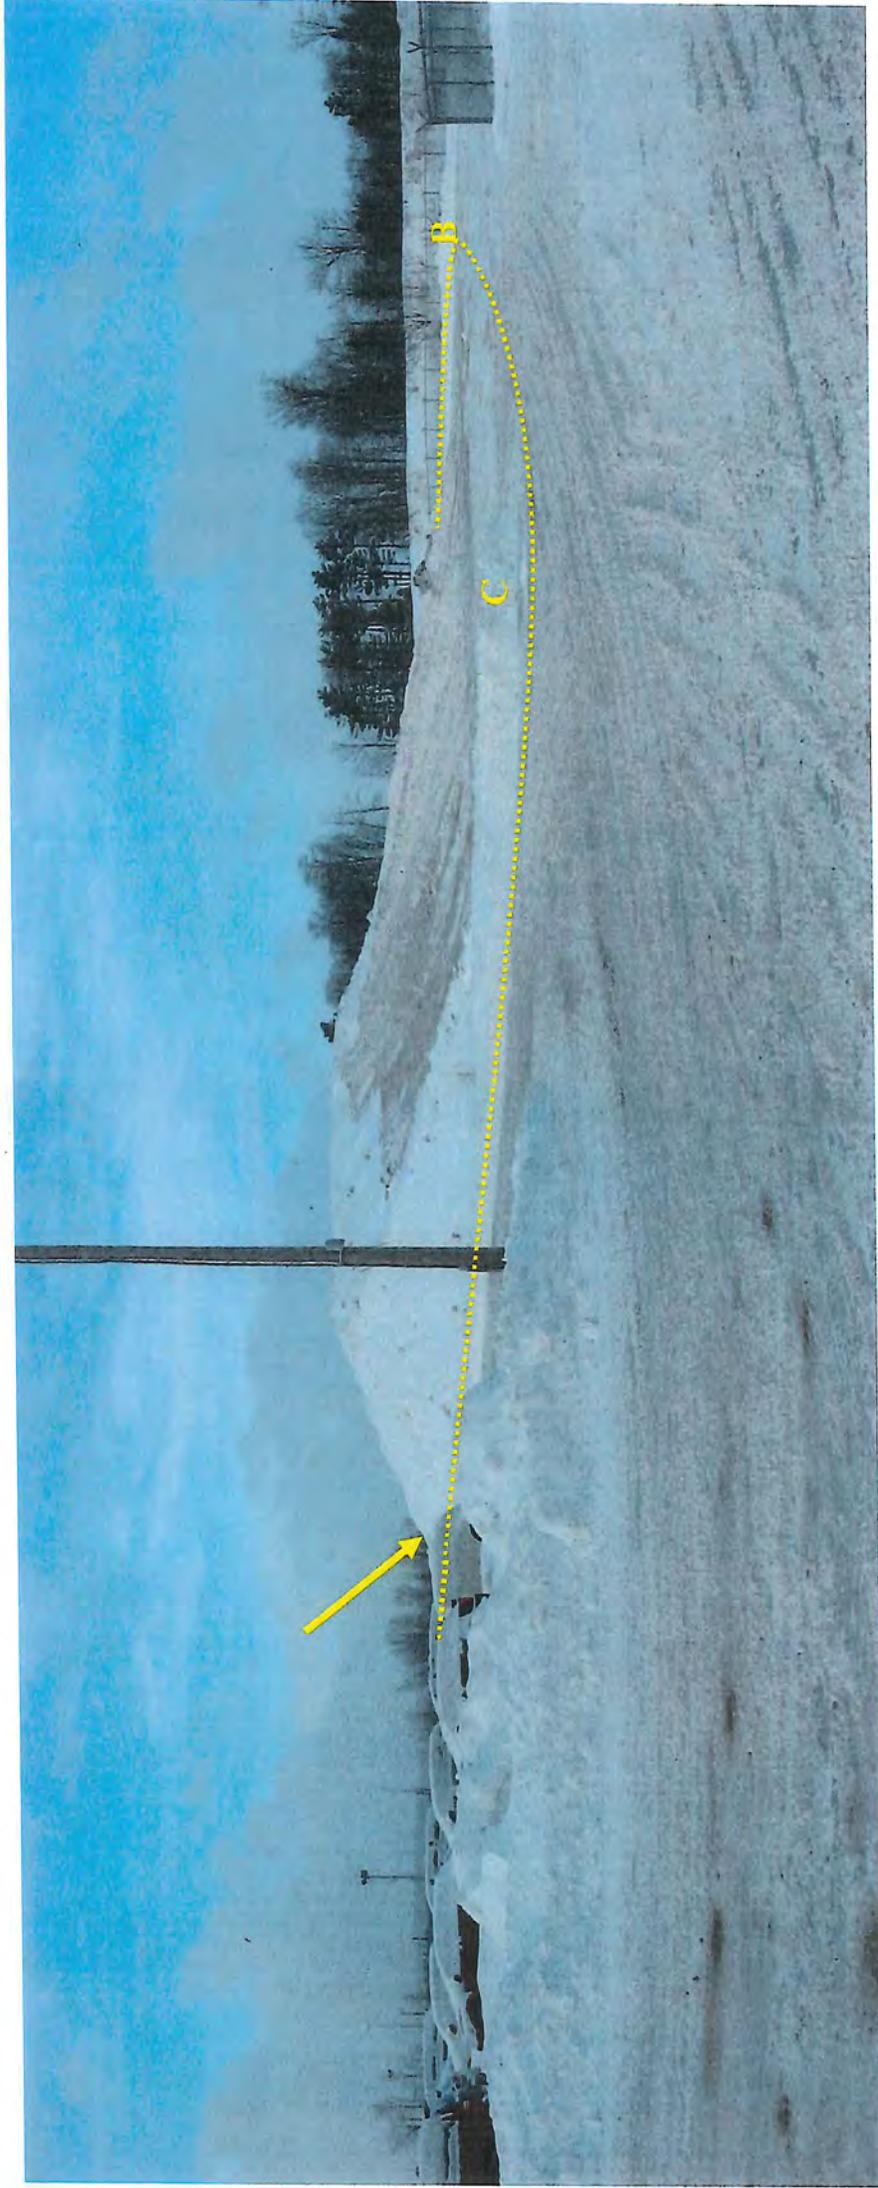
Photo # : 3

Note : Rampe 1 – située sur les terrains de stationnement de Adesa et dont l'entrée se fait via le boulevard Industriel. L'aire de déchargement des camions lors de l'inspection se trouve à l'endroit marquée par la flèche jaune. Les lettres sur la photos localise approximativement l'endroit des coordonnées gps B et C. Le pointillé jaune montre la surface de dépôt de la neige des croquis joints en annexe de ce rapport.

- Transmettre un avis d'infraction à Adesa Montreal Corporation.
- Transmettre un avis d'infraction à Roxboro Excavation inc.
- Transmettre le présent dossier au service des enquêtes.

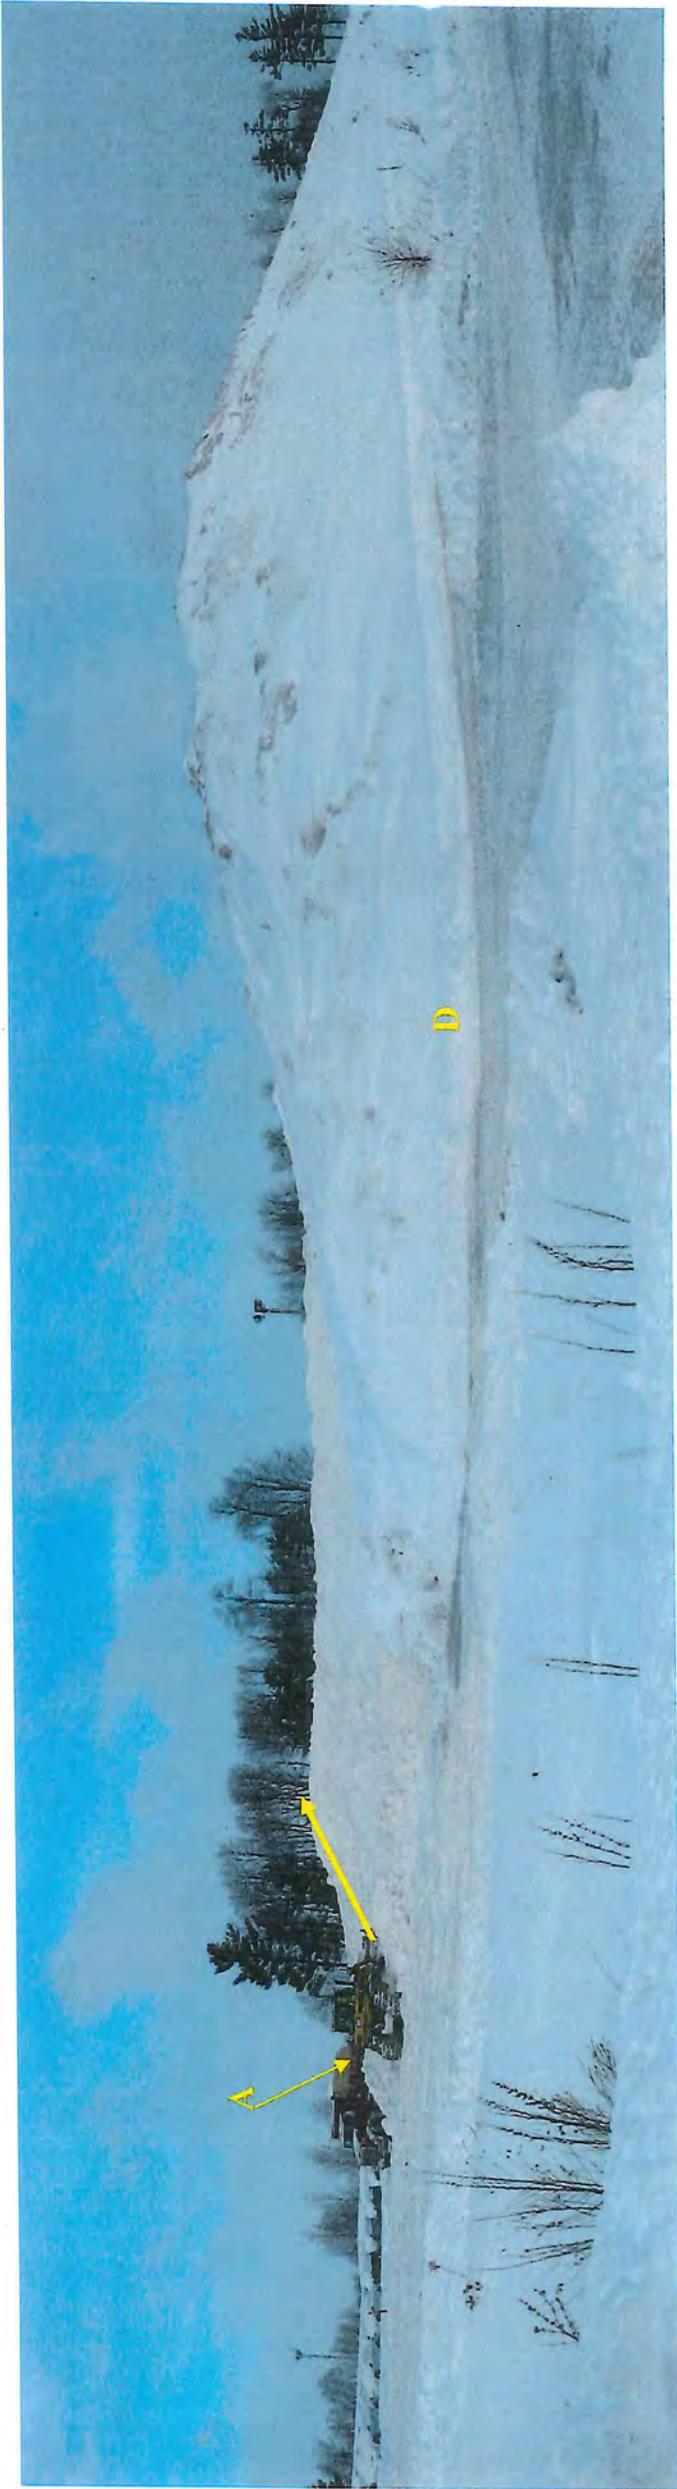
Photo # : 4

Note : Rampe 1 – Autre vue de la rampe et de l'endroit où la neige est déversée par camions au sol. Un bulldozer pousse la neige en hauteur après que les camions aient déversé leurs contenu. Les deux machineries lourdes visibles sur la photo sont en opération : le camion rouge s'apprête à déverser de la neige et le bulldozer pousse la neige dans la direction indiquée par la flèche jaune. Les lettres jaunes marquent la localisation des coordonnées gps prélevées et se rapportant aux croquis mis en annexe de ce rapport.

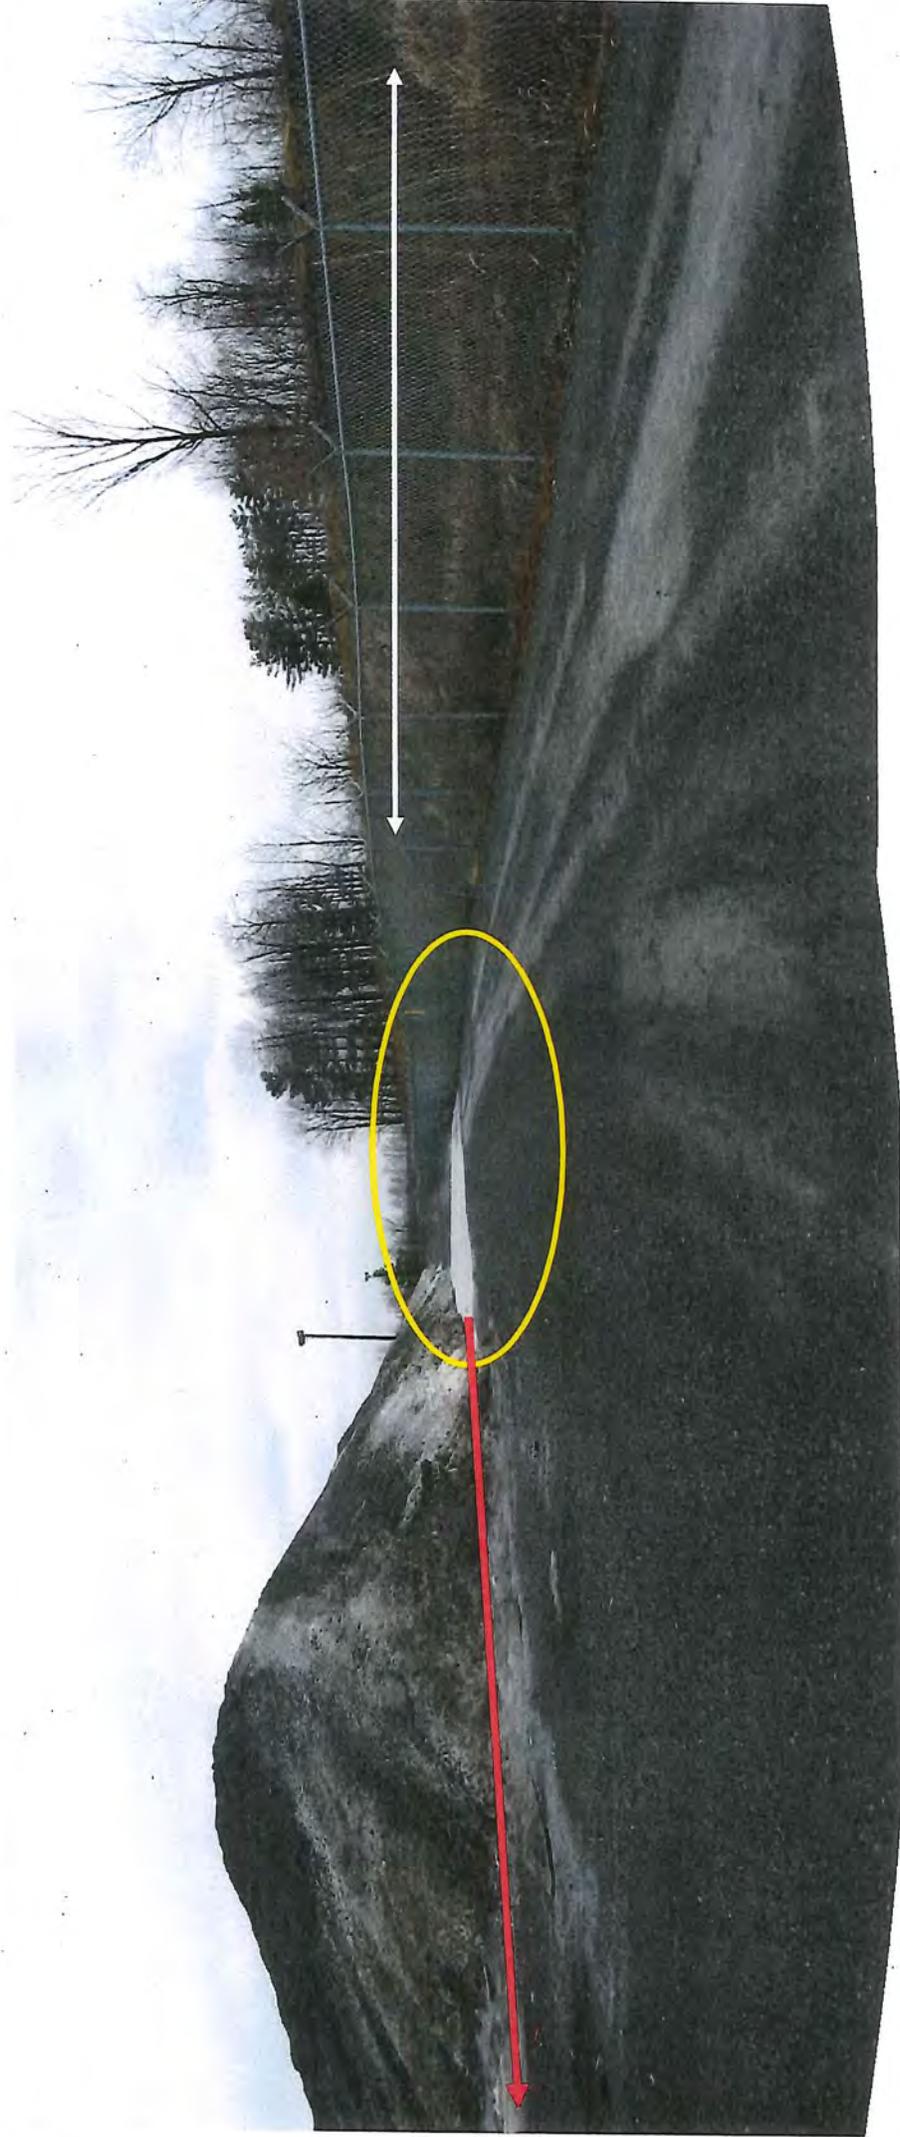
Photo # : 1

Note : Rampe 1 – Le terrain de golf de Deux-Montagnes se trouve à droite et une butte de terre (flèche blanche) qui était déjà présente empêche les eaux de fonte de s'écouler vers le terrain de golf. L'eau de fonte que l'on aperçoit dans le cercle jaune est piégée sur les lieux. La flèche rouge montre la faible pente du site de la rampe 1 qui renvoie les eaux d'écoulement en direction sud (rue Albert-Mondoux).

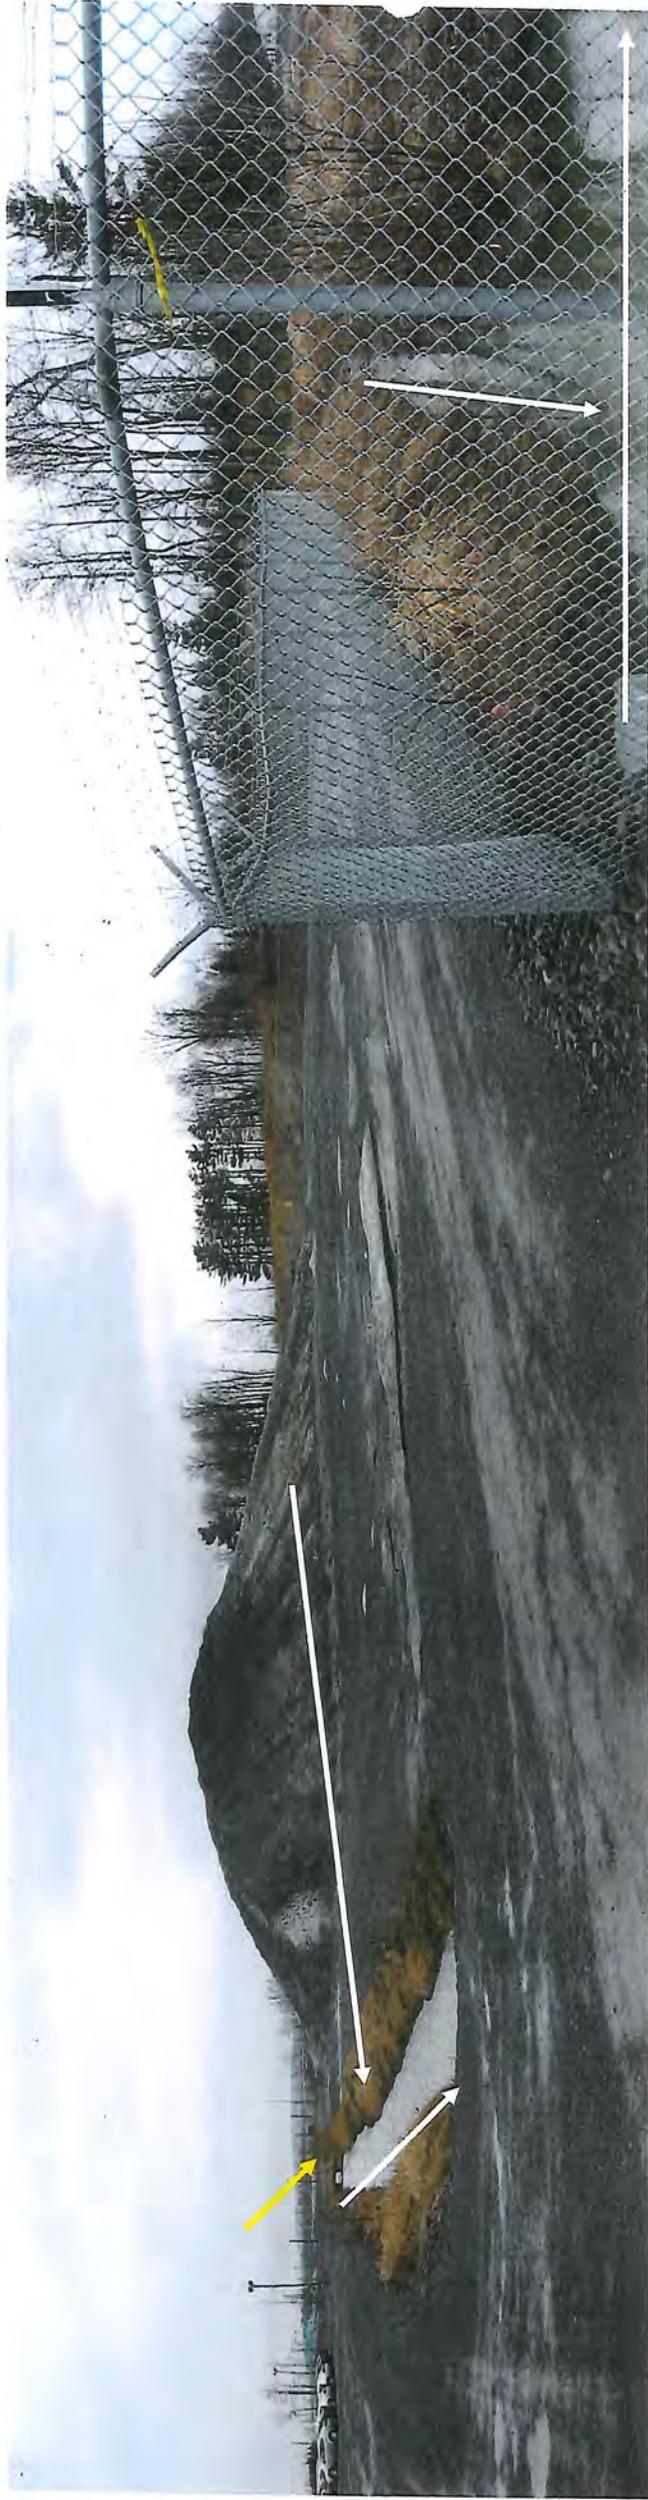
Photo # : 2

Note : Rampe 1 – Les flèches blanches montrent les sens d'écoulement des eaux de fonte en direction du bassin de sédimentation. L'eau de fonte se mélange à des eaux de surface de drainage du secteur de la voie ferrée située au sud (flèche jaune). Le bassin de sédimentation (mesures temporaires) se trouve à droite de la photo.
