**Objet : Demande d'accès concernant impérial tobacco, 289 rue Dugas à Joliette,  
lot 3 328 188**

**1 Identification**

N° intervention : 300926718    Type d'intervention : Inspection  
N° gestion documentaire : 7610-14-01-00469-01    N° du rapport d'inspection : 401221144  
N° demande : 200384057    Type de demande : Programme de contrôle  
But de l'inspection : I-9 BPC / Joliette / Imperial Tobacco Canada Limitée  
Vérifier la conformité environnementale du site dans le cadre du programme de contrôle des BPC

## RAPPORT D'INSPECTION

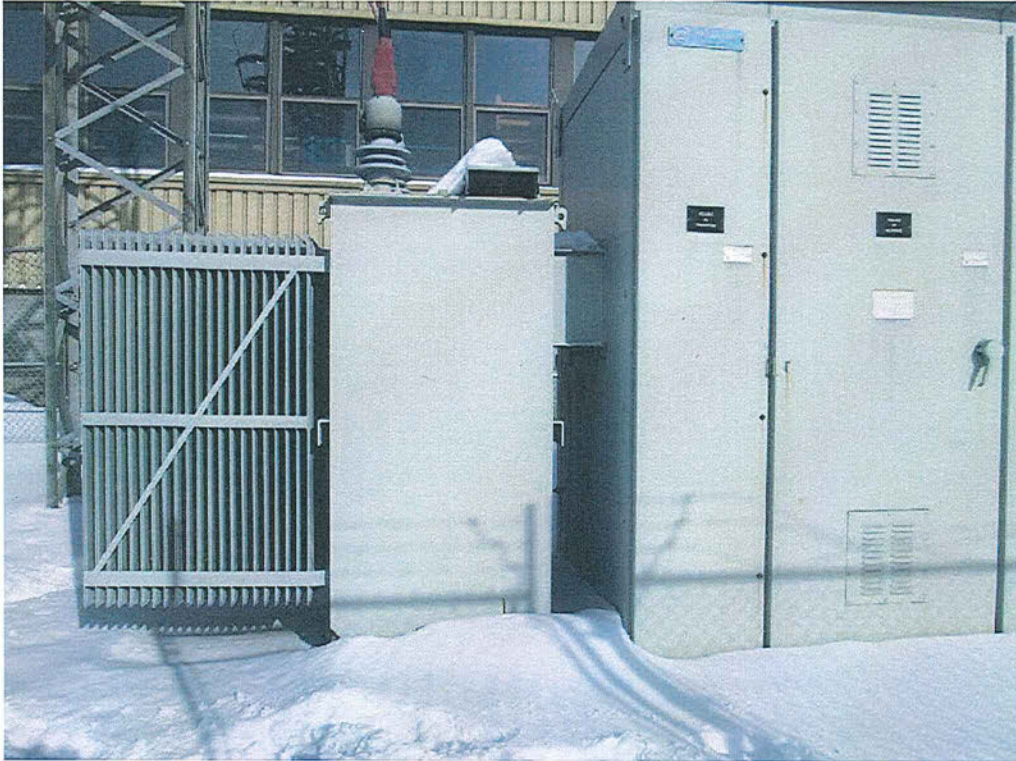
Photo 008.jpg

De retour sur les lieux à 13h00, je rencontre le directeur de l'entretien qui est accompagné d'un employé (Christian). Celui-ci ouvre la porte de l'enclos où est situé le transformateur. Il s'agit d'un transformateur de puissance triphasé fabriqué par la compagnie Westinghouse en 1984 (photos 2, 3, 8). Son numéro de série est A31S2062. Il contient 1373 litres d'huile (302 gal. Imp.) mais rien n'indique que cette huile contient des BPC. Le poids total (13750 livres) est répartie de la façon suivante :

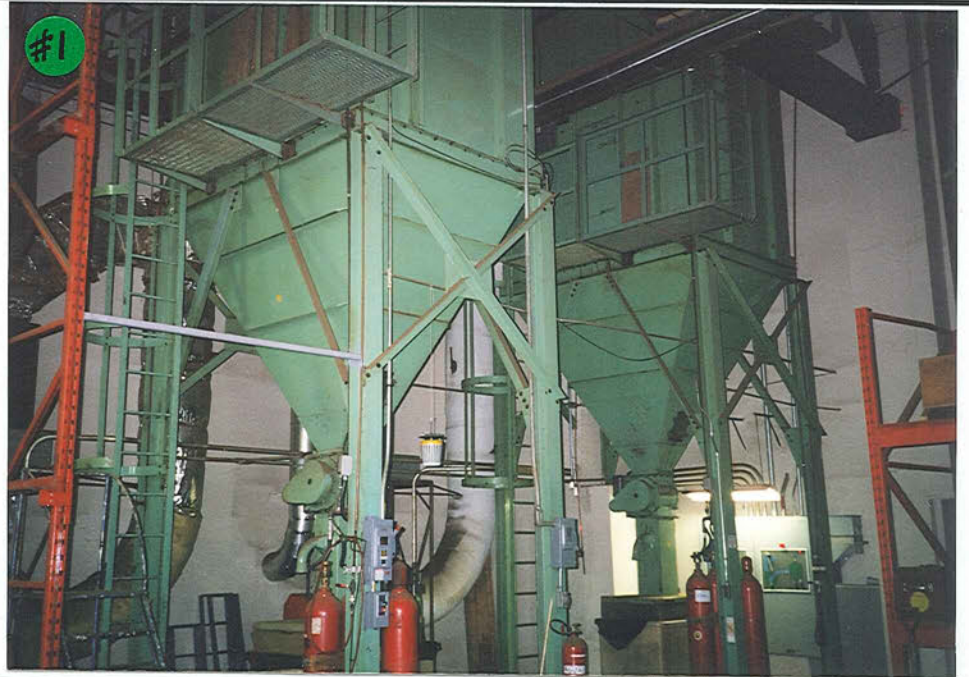
**Photo # 1**

Présence de quatre épurateurs d'air dont deux ont été installés en 1970-71 (photo # 1) et deux en 1989 (photo # 2). Les épurateurs en question sont des dépoussiéreurs à sacs dont l'installation n'a pas été autorisée au préalable. Cependant, le 2 décembre 1998, la compagnie a transmis à la demande du ministère les plans des deux dépoussiéreurs installés en 1989.

Note : Épurateurs d'air installés en 1970-1971.

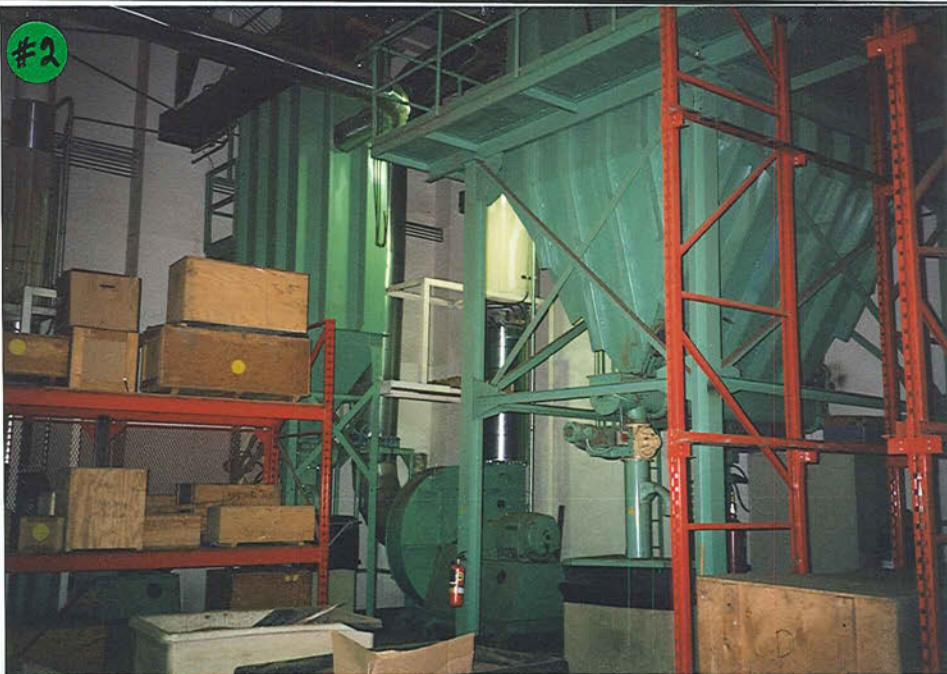
**Photo # 2**

Note : Épurateurs d'air installés en 1989.

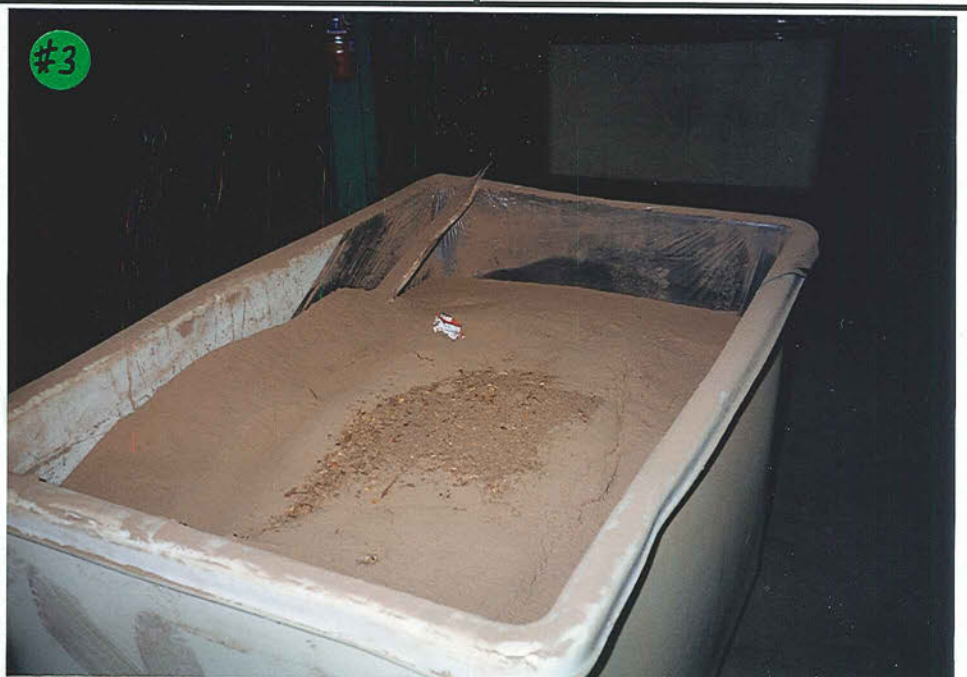
**Photo # 3**

Les poussières sont récupérées dans des bacs roulant placés sous les épurateurs (photos # 3 et # 4) pour être ensuite envoyées à l'enfouissement sanitaire.

Note : Poussières récupérées dans des bacs placés sous les épurateurs d'air.

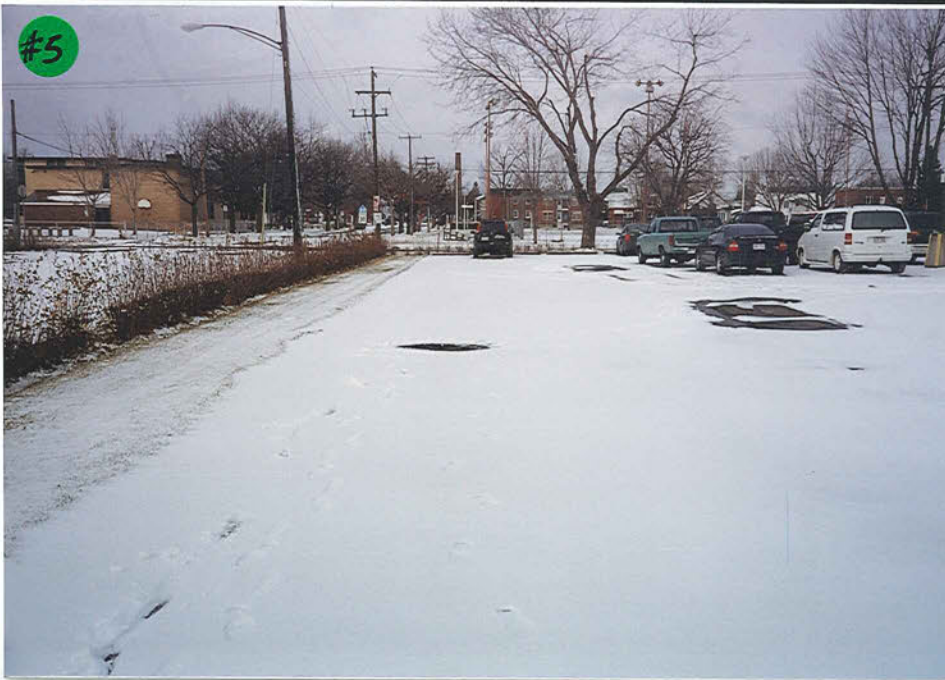
Photo # 5

Un regard d'égout pour les eaux du cylindre de conditionnement et les eaux sanitaires (photos # 5 et # 6).

Note : Aperçu du regard d'égout pouvant servir de point d'échantillonnage des eaux du cylindre de conditionnement et des eaux sanitaires.

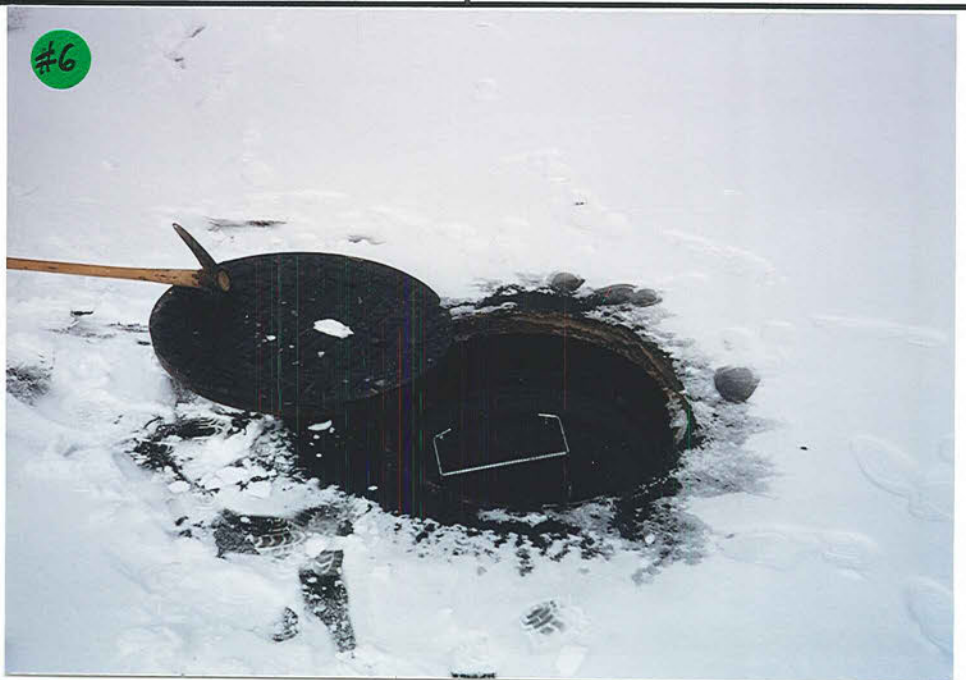
Photo # 6

Note : Idem

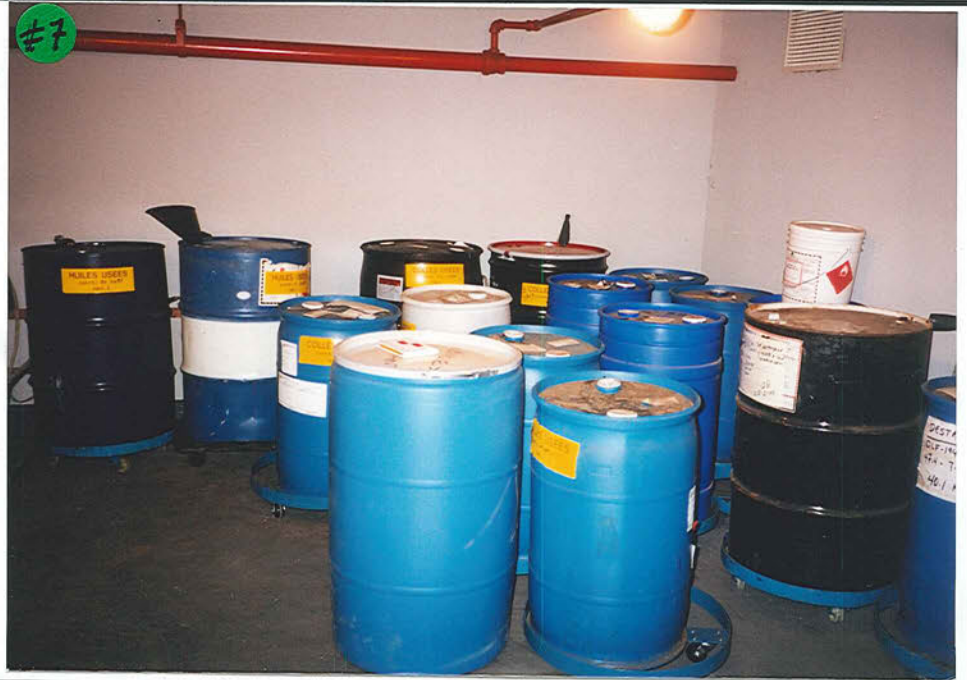
Photo # 7

L'entreprise génère environ 10 barils de matières dangereuses par année qui sont entreposés dans une pièce spécifique située à l'intérieur de l'usine (photo # 7).

Note : Aperçu de la salle d'entreposage des matières dangereuses résiduelles.

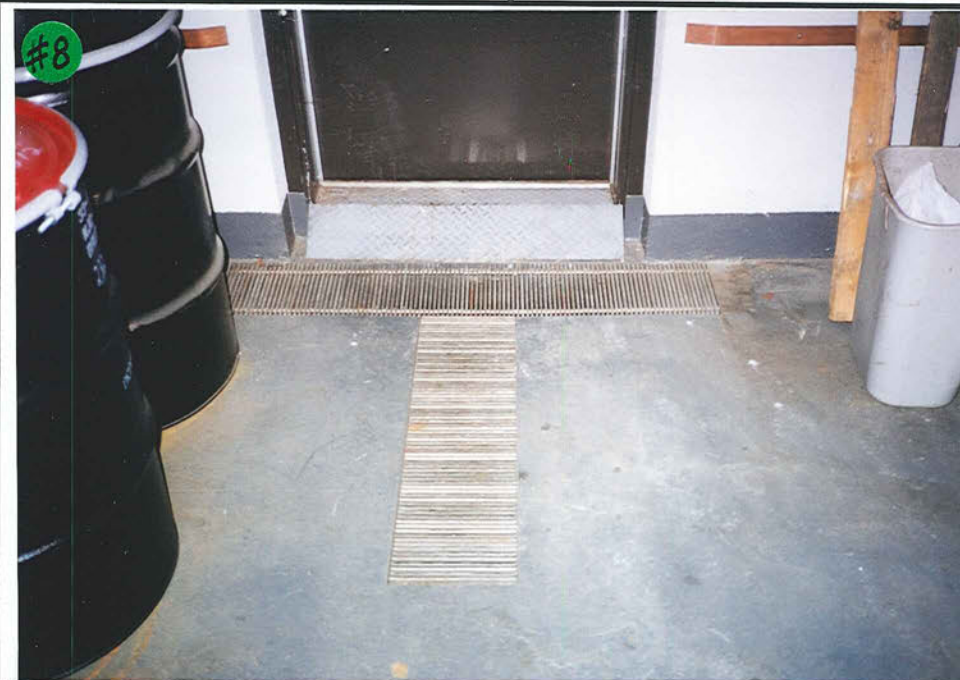
Photo # 8

Présence de deux caniveaux de captage étanche à l'intérieur de l'aire d'entreposage (photo # 8) dont la capacité totale de rétention est d'environ 600 litres (3 barils);

Note : Aperçu des caniveaux étanches de l'aire d'entreposage.
