**Objet : Demande d'accès concernant les lots 1 855 664, 3 087 213, 3 148 207,
3 148 224 et 3 256 118 du cadastre du Québec**

No intervention : 300561667	No gestion documentaire : 7316-13-01-65005-100
Type d'intervention : Inspection	No document : 400890824
Type de demande liée : Plainte à car. environnemental	No demande : 200314585
But de l'inspection : Faire le suivi terrain de l'inspection du 17 février 2011 dans le but de vérifier si il y a un dépôt de neige non-autorisé au 1355 Avenue des Perrons.

Lieu inspecté	
Nom du lieu : Lots 1 855 665 et 3 148 207	
Nom usuel du lieu : 1355 avenue des Perrons	
Localisation du lieu inspecté (adresse civique, cadastre rénové ou lot, rang, cadastre) : Lots 1 855 665 et 3 148 207 1355 et 1355A avenue des Perrons	
No du lieu : X2126600	Type de lieu : Terrain sans usage précis
Coordonnées géographiques (deg. déc. NAD83): 45,6357150218; -73,7418160755

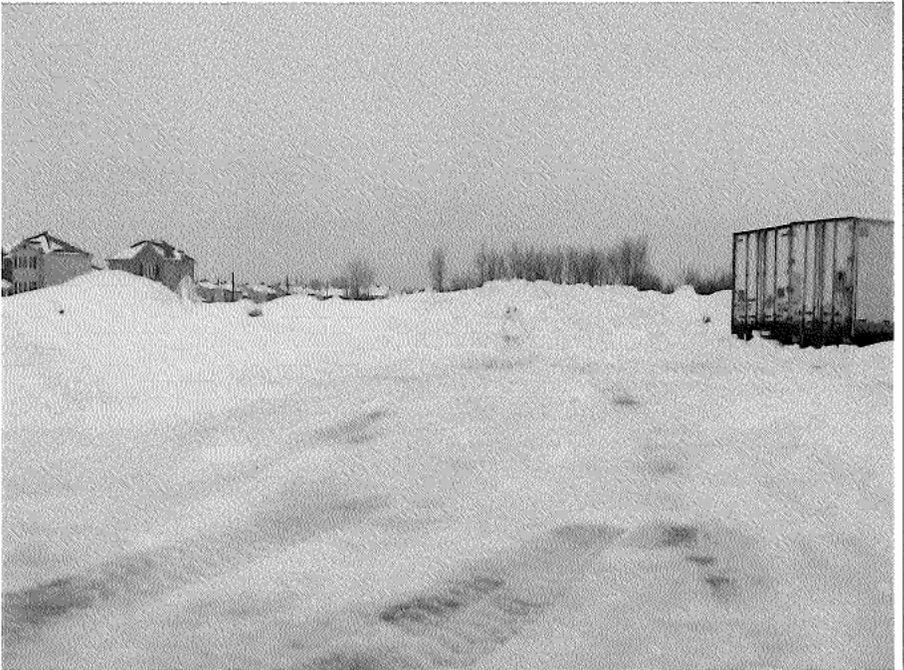
Photo no : 05

Description :
1355 avenue des perrons.
Tas de neige situé sur le lot 3 148 207
tout près du lot 1 855 665. Vue en
direction Nord-ouest.

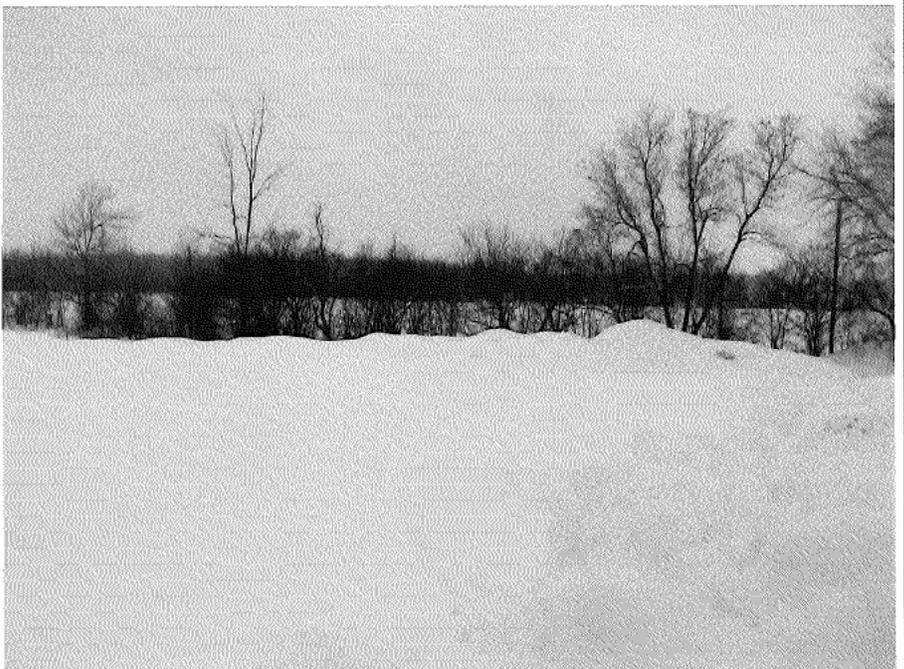
Photo no : 06

Description :
Photo prise à partir du sommet du tas
que l'on voit sur la photo 05. Le tas que
l'on voit ici n'a pas augmenté de
volume depuis la dernière inspection.

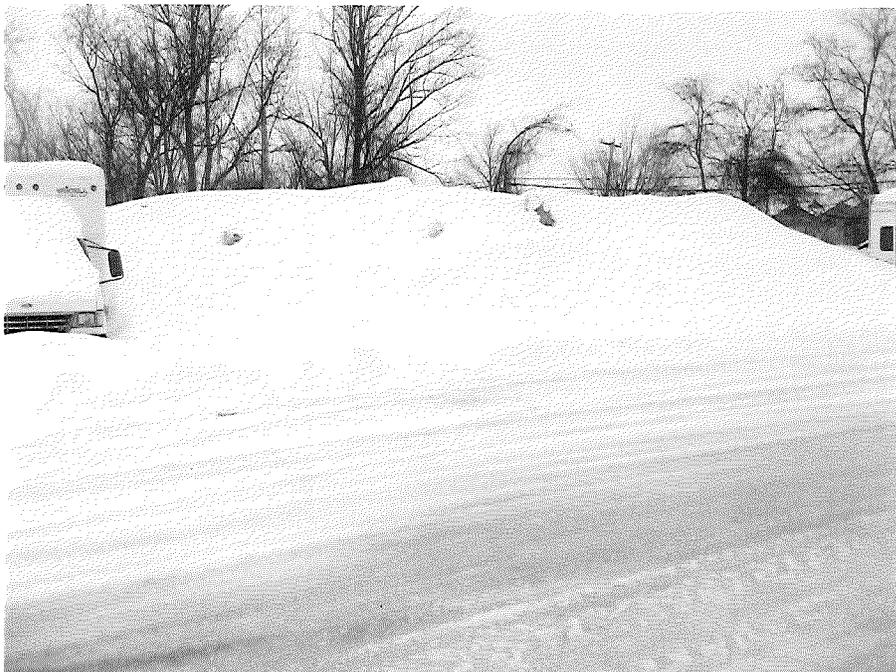
Photo no : 07

Un tas situé sur le lot 1 855 665. Le tas est près de l'entrée identifiée 1355 des Perrons. Quand on entre sur le site il est à notre droite après le premier bâtiment.

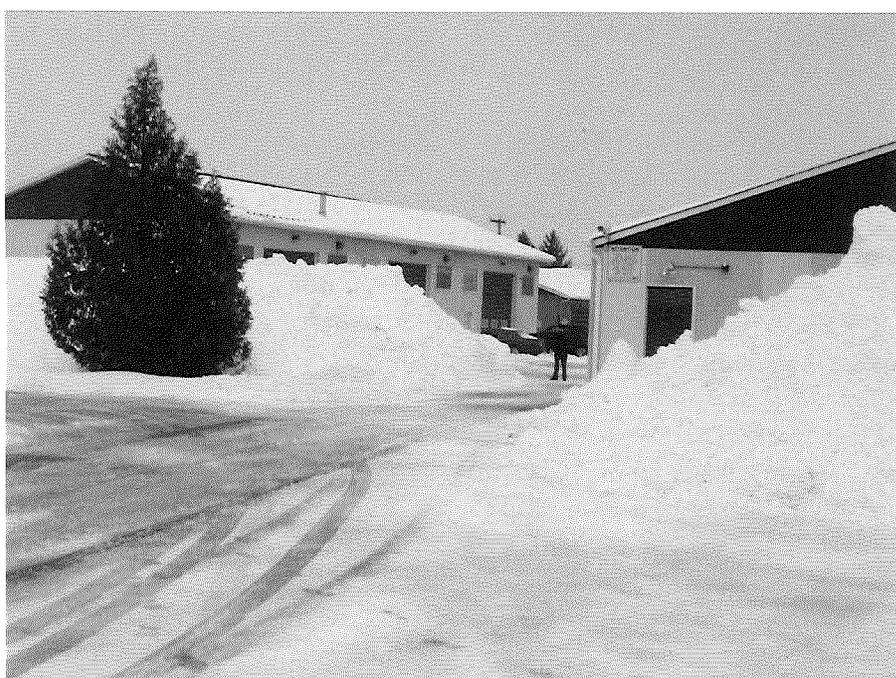
Photo no : 08

Le tas complètement à droite de la photo est celui situé sur le lot 1 855 665 près du côté nord-est du bâtiment le plus long sur le lot. À gauche on voit également un tas de neige.

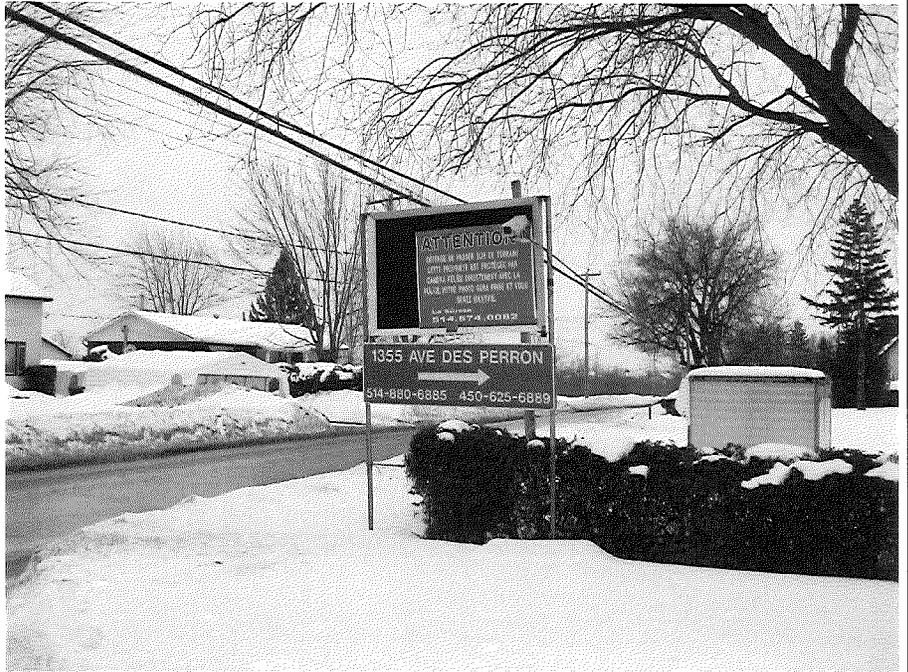
Photo no : 01

Description :
Entrée du site.

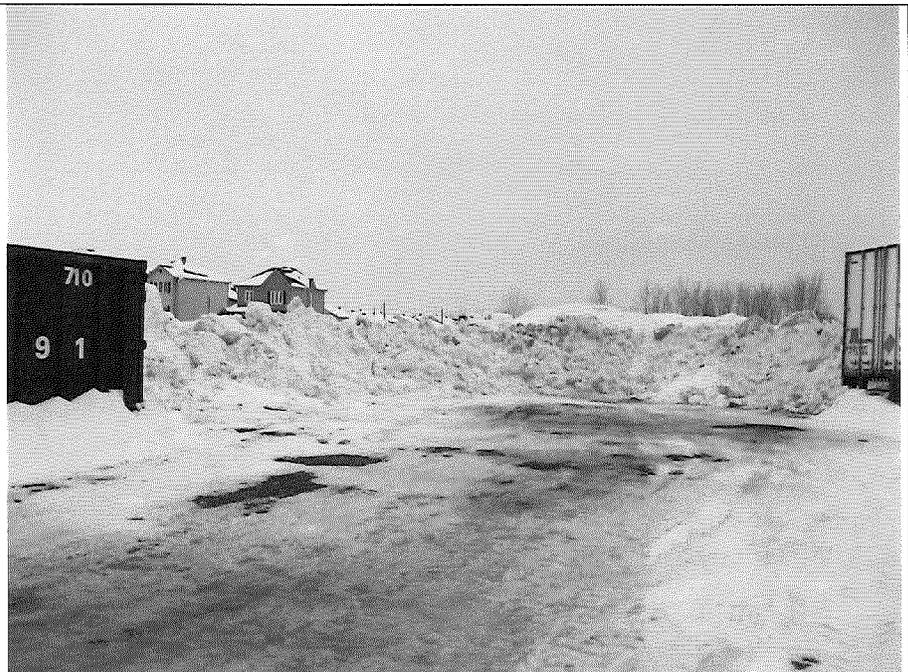
Photo no : 02

Description :
Tas de neige situé sur le lot 3 148 207
tout près du lot 1 855 665. Vue en
direction Nord-ouest.

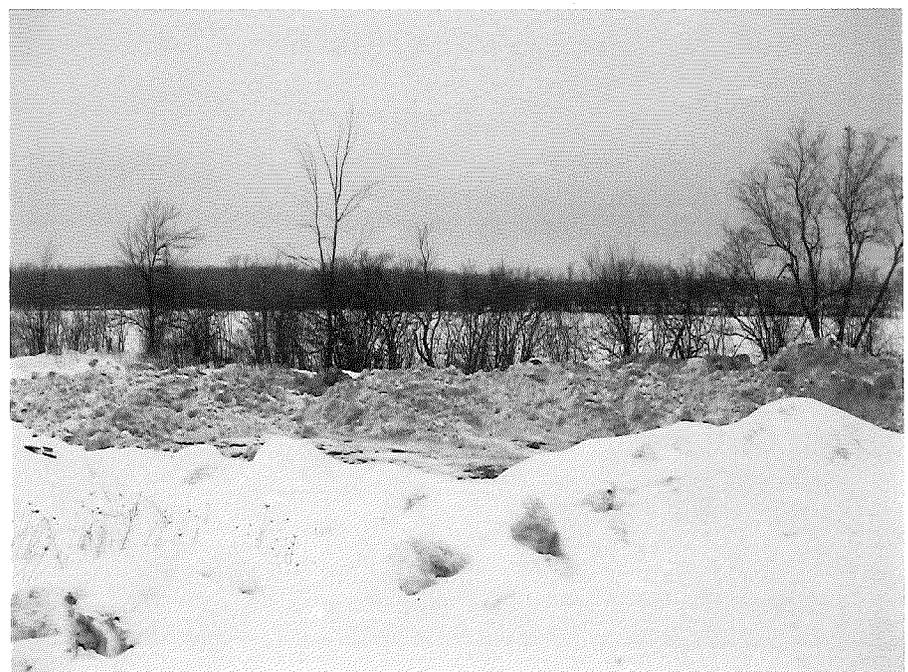
Photo no : 03

Description :
Photo prise à partir du sommet du tas
que l'on voit sur la photo 2. Le tas de la
photo 3 est caché par les remorques de
camion et le tas figurant sur la photo 2
pour quelqu'un qui arrive par l'entrée
du 1355 des Perrons.

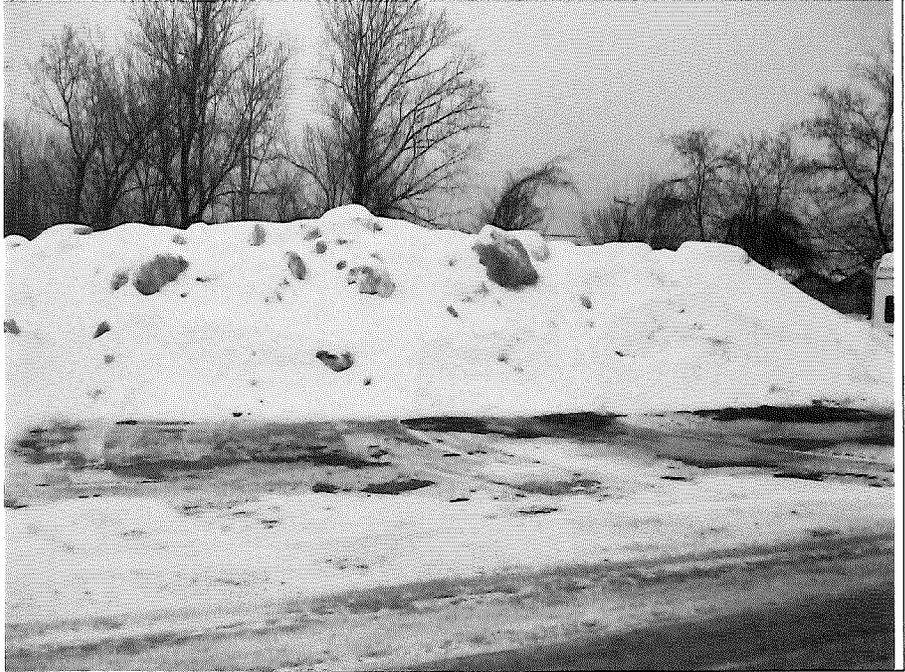
Photo no : 04

Un tas situé sur le lot 1 855 665. Le tas est près de l'entrée identifiée 1355 des Perrons. Quand on entre sur le site il est à notre droite après le premier bâtiment.

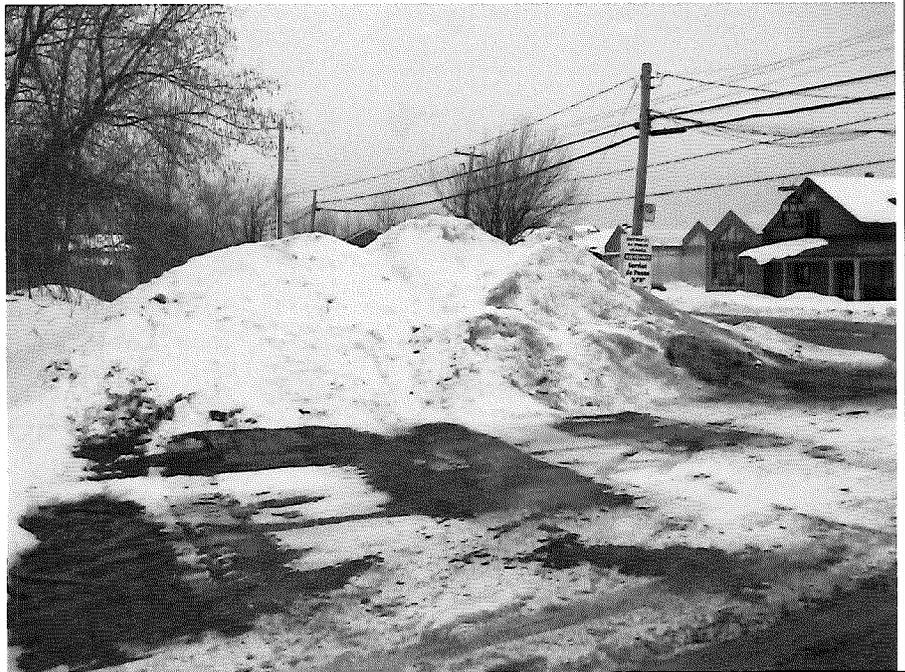
Photo no : 05

Tas situé à l'entrée du 1355 des Perrons.

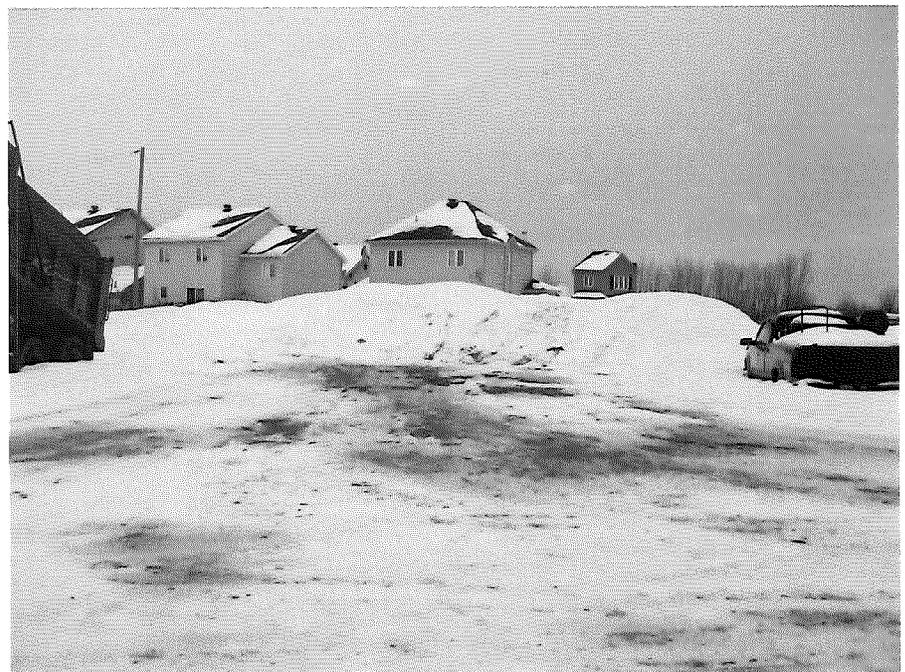
Photo no : 06

Tas de neige situé sur le lot 3 148 207 tout près du lot 1 855 665. Ce tas est à l'ouest du tas observé sur la photo no 02 et a peu près en ligne avec ce dernier.

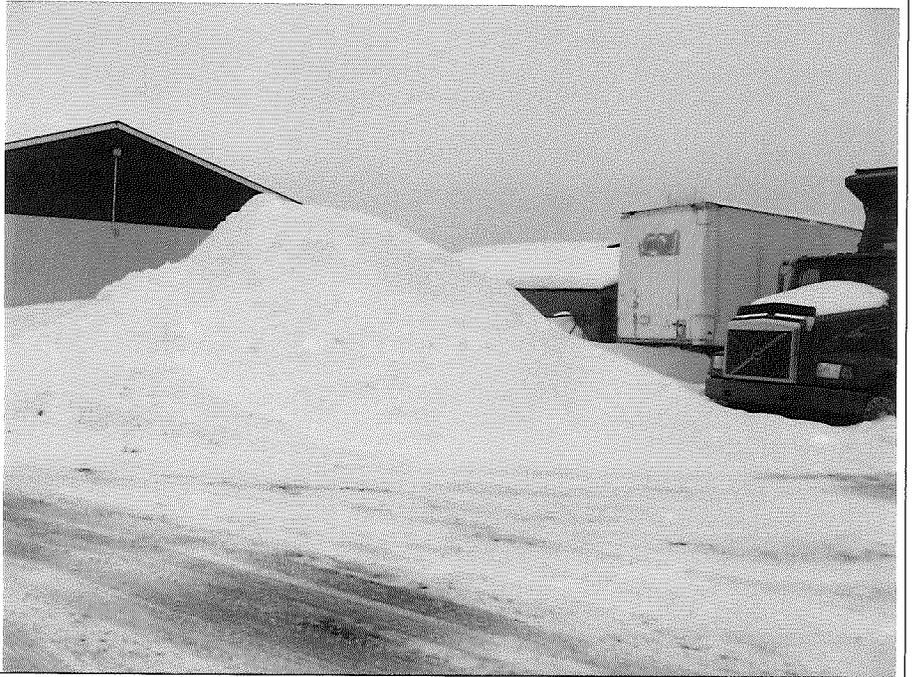
Photo no : 07

Tas situé sur le lot 1 855 665 près du côté nord-est du bâtiment le plus long sur le lot.

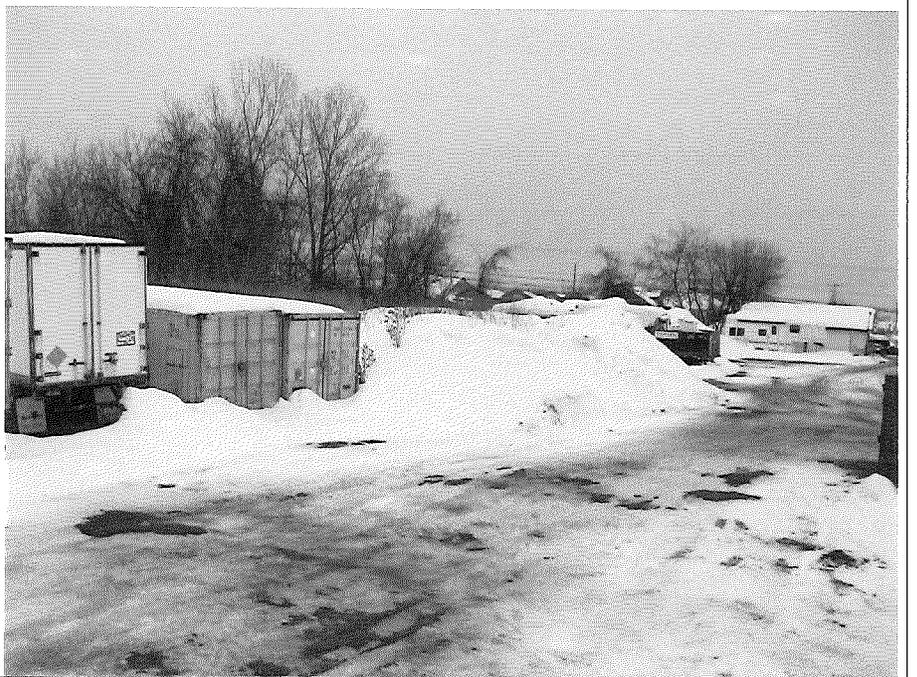
Photo no : 08

Le tas à droite des conteneurs semble composé principalement de terre, comme en témoigne la végétation que l'on voit à travers la neige. Ce tas contribue à donner l'impression qu'il y a un grand volume de neige stockée sur le site alors que ce n'est pas formé principalement par le déblaiement du site. On aperçoit la même remorque de camion que sur la photo 02 mais la vue est en direction sud-est.
