Sainte-Thérèse, le 10 janvier 2017

Objet : Remblayage de milieux humides

RAPPORT D'INSPECTION
Centre de contrôle environnemental du Québec

Nom du lieu : Place du Patrimoine
Nom usuel du lieu :
N° du lieu : X2138667 Type de lieu : milieu hydrique
Localisation du lieu inspecté :
Cadastre du Québec : 2 082 061, 5 027 191, 5 027 193 et 5 027 194, municipalité de Sainte-Anne-des-Plaines
Coordonnées géographiques du lieu (GEO NAD 83 degrés décimaux) : 45,759833333300;-73,805333333300

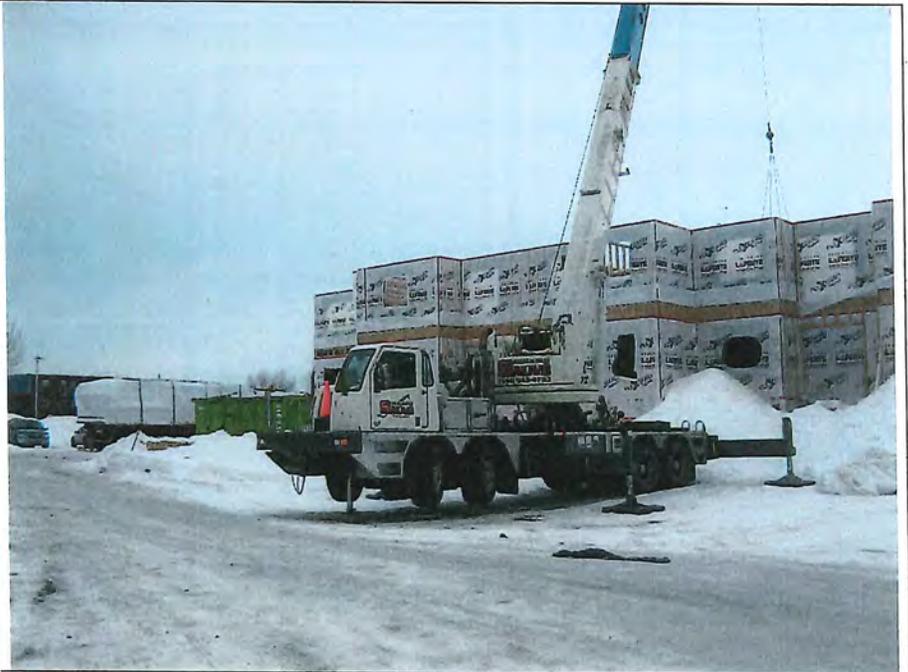
Photo no : 1

À notre arrivée, je constate qu'une bâtisse est en construction (Photo 1). Une grue déplace des matériaux à l'intérieur de la bâtisse et un homme juché en hauteur surveille. Nous nous dirigeons vers deux hommes qui s'affairent à proximité de deux camions identifiés à la compagnie Structure Laferté. Nous nous présentons et demandons s'ils peuvent nous indiquer le responsable. Il ne sont que des livreurs, mais connaissent le responsable. Un des hommes affirme que celui-ci est à l'intérieur au deuxième étage et que nous pouvons s'y rendre par une échelle. Il ajoute qu'il peut lui téléphoner. Nous lui demandons de le faire. Il entre en communication avec quelqu'un et lui dit que deux personnes du Ministère de l'Environnement voudraient le voir. Il raccroche et nous dit que le responsable s'en vient et il ajoute qu'il n'était pas content. Nous attendons plusieurs minutes (environ 15 minutes) et décidons de prendre quelques photos et points GPS en attendant. À proximité, il y a une remorque identifiée à Gérard Racine Construction, entrepreneur général (Photo 2). Une pelle mécanique est stationnée dans un coin de l'aire du chantier (déneigée) (Photo 3). Elle est identifiée à la compagnie Les excavations Lampron. Nous nous dirigeons vers le début du chantier à savoir à proximité du chemin d'accès. La grue est identifiée à la compagnie Services de grues Sauvé (Photo 4). Je prends des coordonnées GPS au coin de la bâtisse. Cependant, sur le GPS Panasonic, la grue ainsi qu'une grande partie de la bâtisse, se trouve dans le milieu humide identifié sur le plan de la firme Horizon Multiressource. Pendant, ma prise de données, un véhicule arrive et se stationne à côté de notre véhicule. Il y a une femme à bord. Après quelques minutes, le véhicule de la dame se déplace à proximité de la bâtisse à l'endroit où j'ai rencontré les camionneurs.

Vue du bâtiment en construction
Travaux en cours

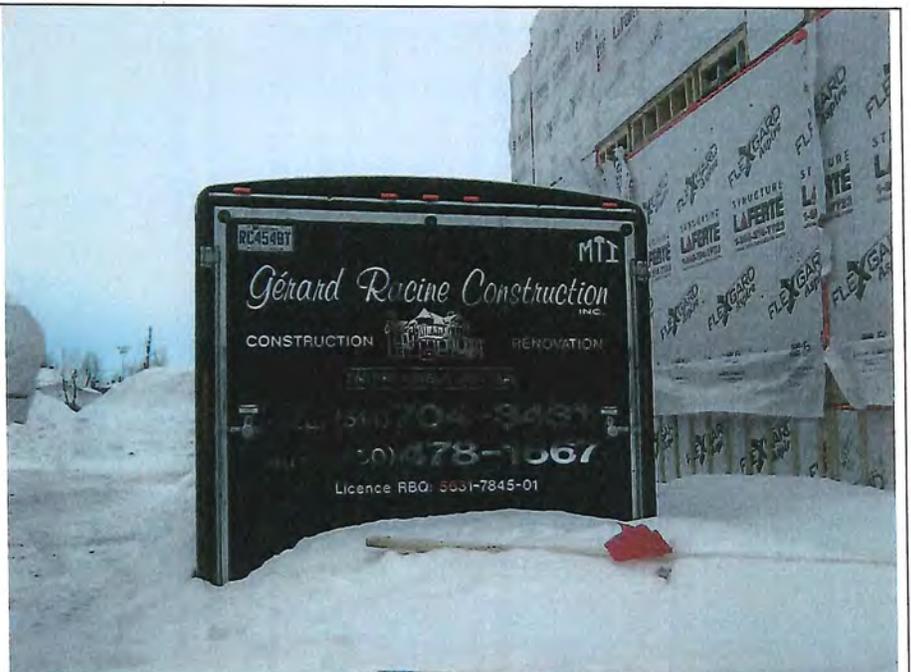
Photo no : 2

Remorque du sous contractant

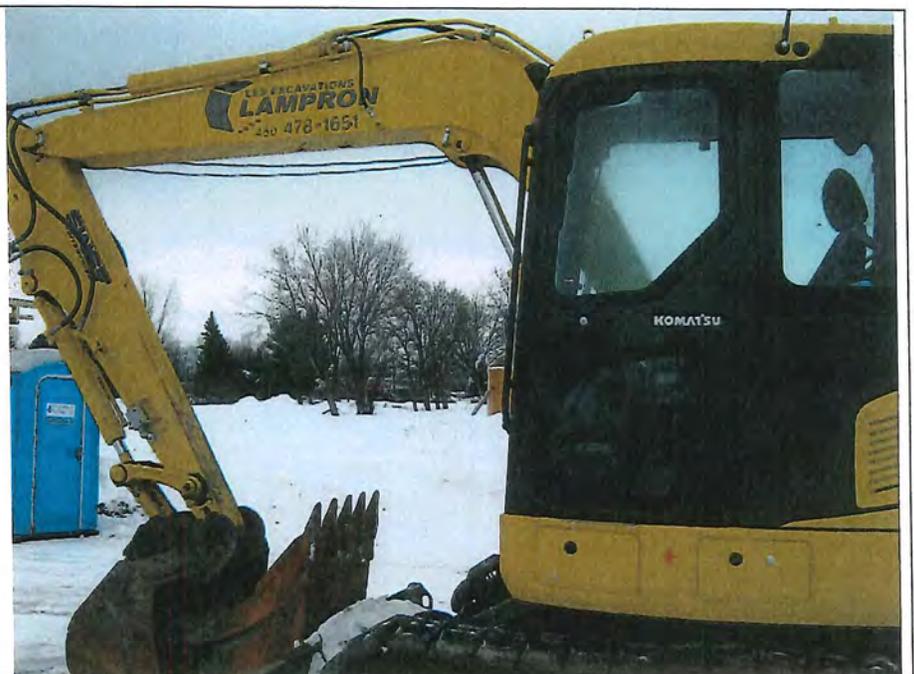
Photo no : 3

Machinerie identifiée à Les excavations
Lampron stationné dans un coin du site

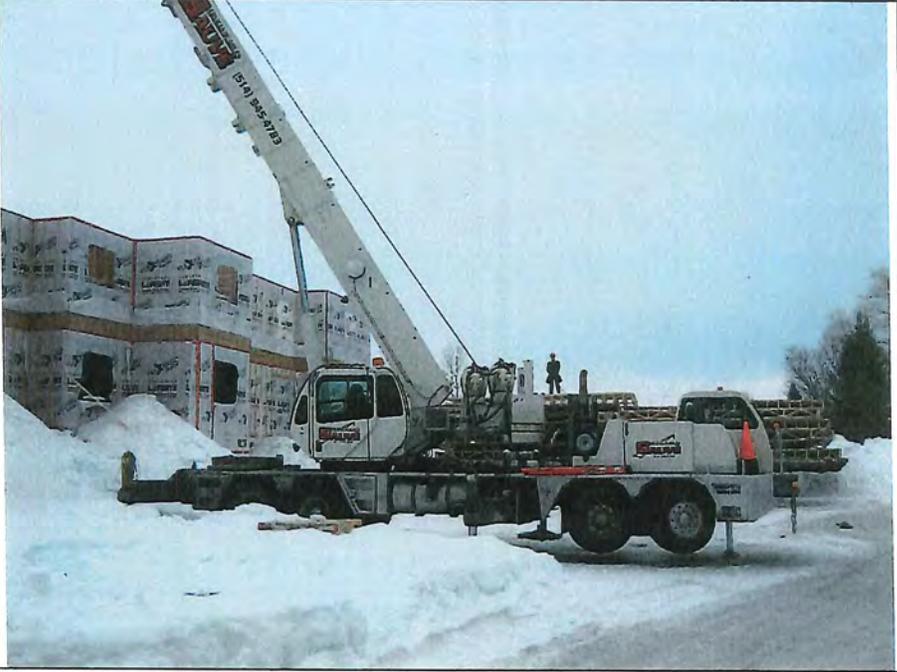
| <p>Photo no : 4</p> | |

| <p>Description : Grue identifiée à la compagnie Services de grues Sauvé – En activité</p> | |

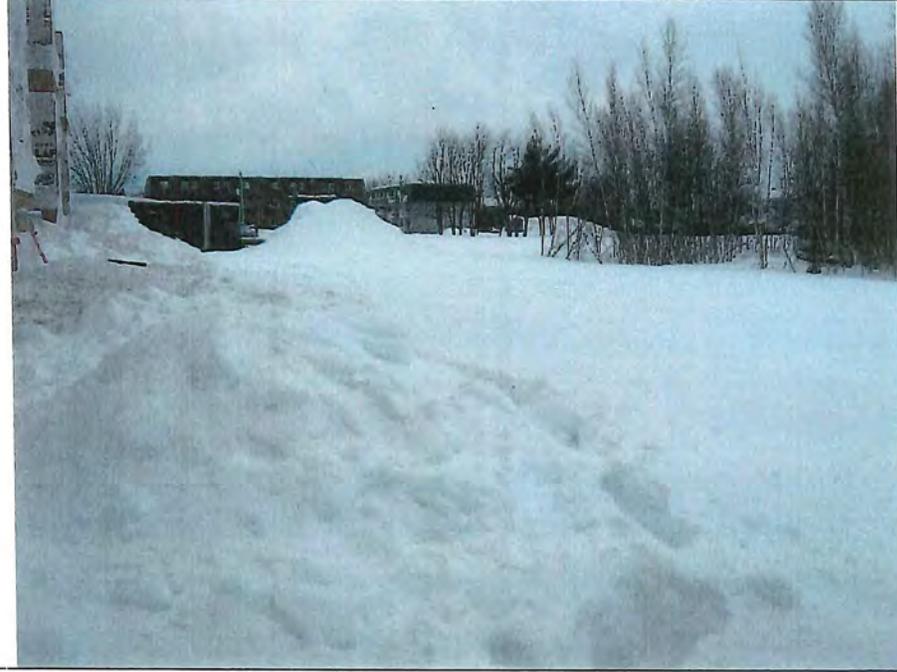
| <p>Photo no : 5</p> | |

Le marécage identifié a, selon la firme Horizon Multiresource, une superficie de 4 460 mètres carré. J'ai évalué (approximatif) que la superficie du milieu touché par les travaux est de 1 680 mètres carré, soit 38 % du milieu.

- Atteinte réelle significative puisque le milieu a été déboisé et excavé (Mo)

- Milieu récepteur sensible puisqu'il s'agit d'un marécage* dont 38 % de la superficie est perturbée (Gr)

| <p>Description : Vue derrière le bâtiment Zone déboisée</p> | |

- Je recommande l'envoi d'un avis de non-conformité pour le manquement à l'article 22,2^e alinéa de la Loi sur la qualité de l'environnement.
- Conformément à la directive sur le traitement des manquements, je recommande d'évaluer la possibilité d'imposer une sanction administrative pécuniaire pour le manquement à l'article 22, 2^e alinéa de la LQE (article 115.25- 5 000\$ pour une personne morale) afin d'inciter la ville à ne pas récidiver. Le justiciable démontre jusqu'à maintenant une bonne volonté à vouloir se conformer et offre une bonne collaboration avec le MDDEFP. L'émission d'un certificat d'autorisation est toujours envisagée.
- Je recommande de planifier une vérification (autre qu'inspection) d'ici 23 février 2013 afin de s'assurer de recevoir un plan des mesures correctrices.

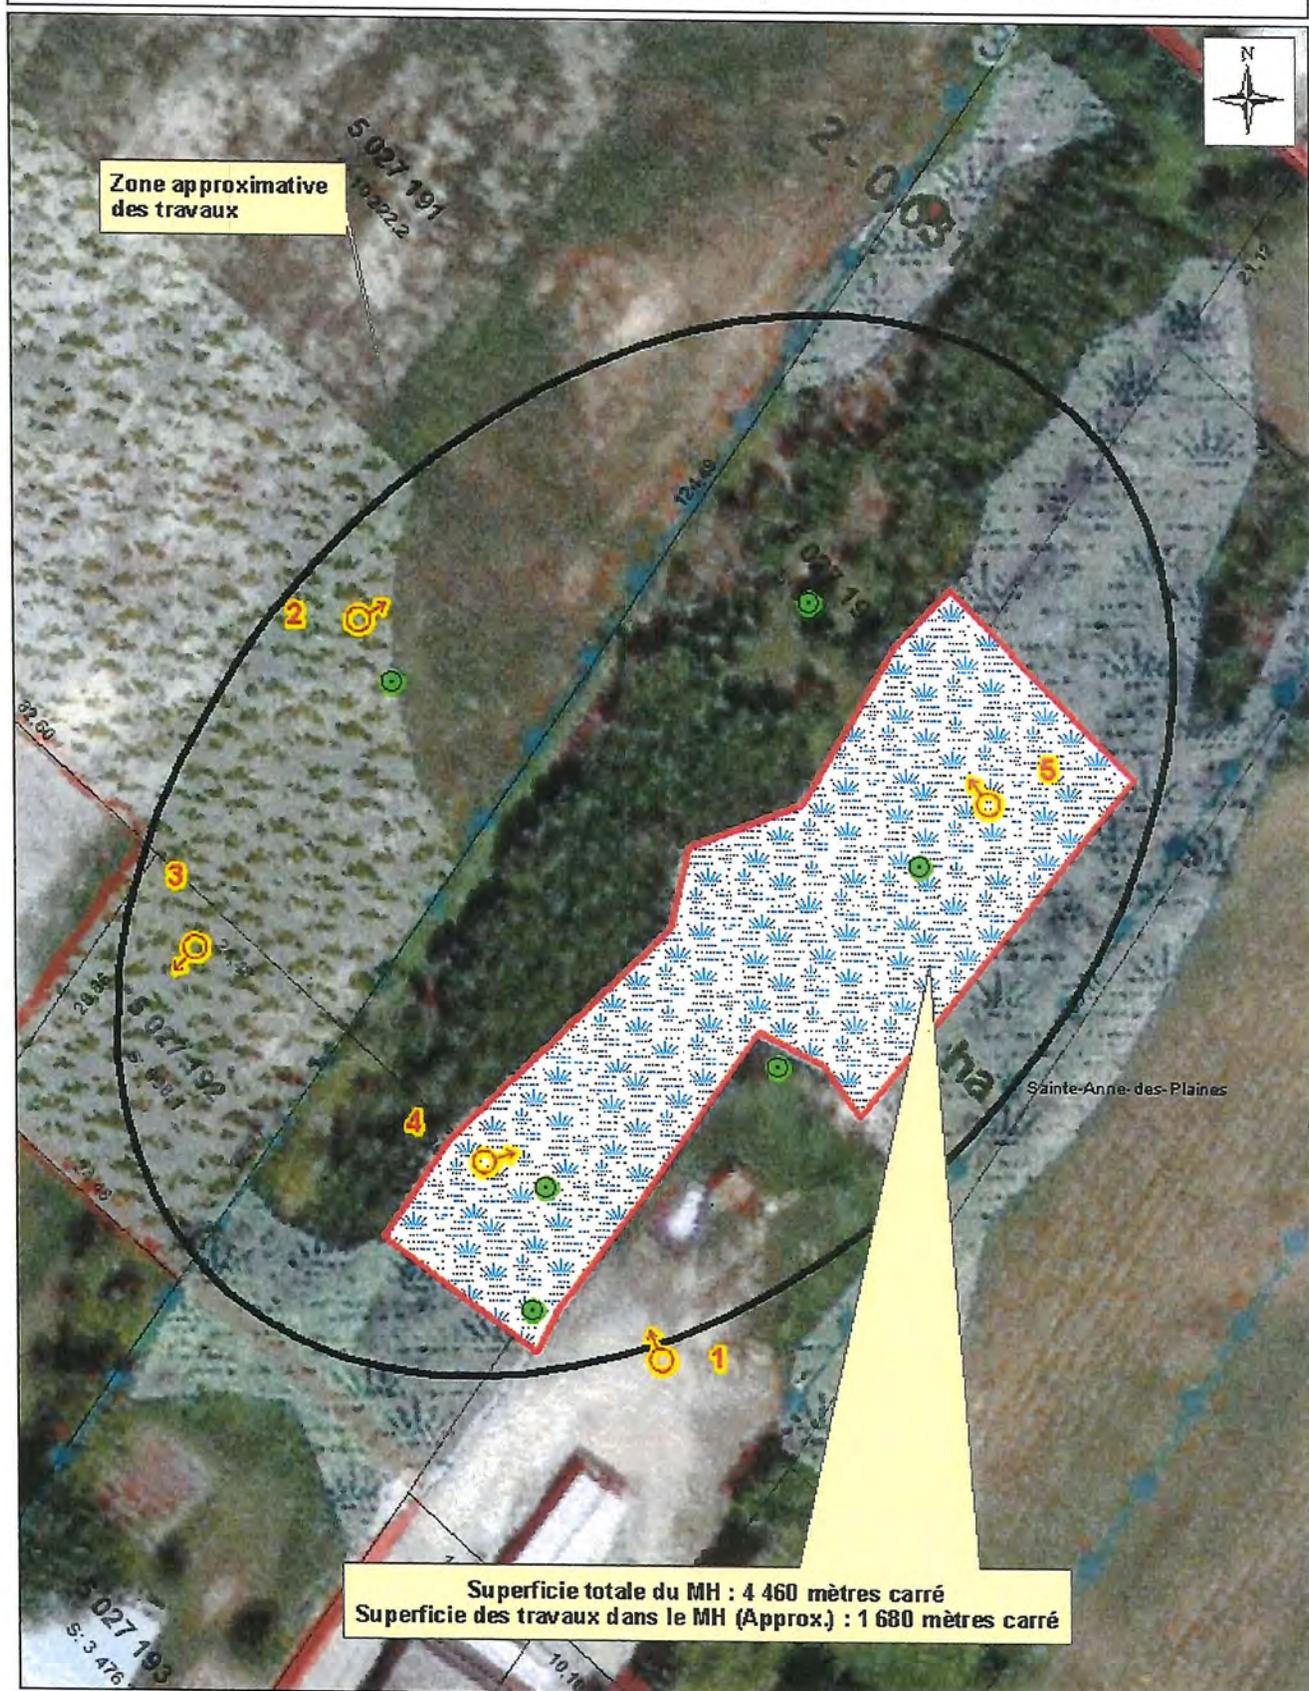
Localisation de la prise des photos lors de l'inspection du 11 janvier 2013 à la Place du Patrimoine à Sainte-Anne-des-Plaines.

Sur le terrain, le GPS Panasonic nous a permis de conclure que les travaux se déroulaient dans un des milieux humides identifiés par Horizon Multiresource. Cependant, pour confirmer cet état de fait, j'ai transféré mes coordonnées GPS prises sur le terrain avec mon GPS Garmin. Sur 6 coordonnées, 4 se trouvent dans le milieu humide principal (A-2).

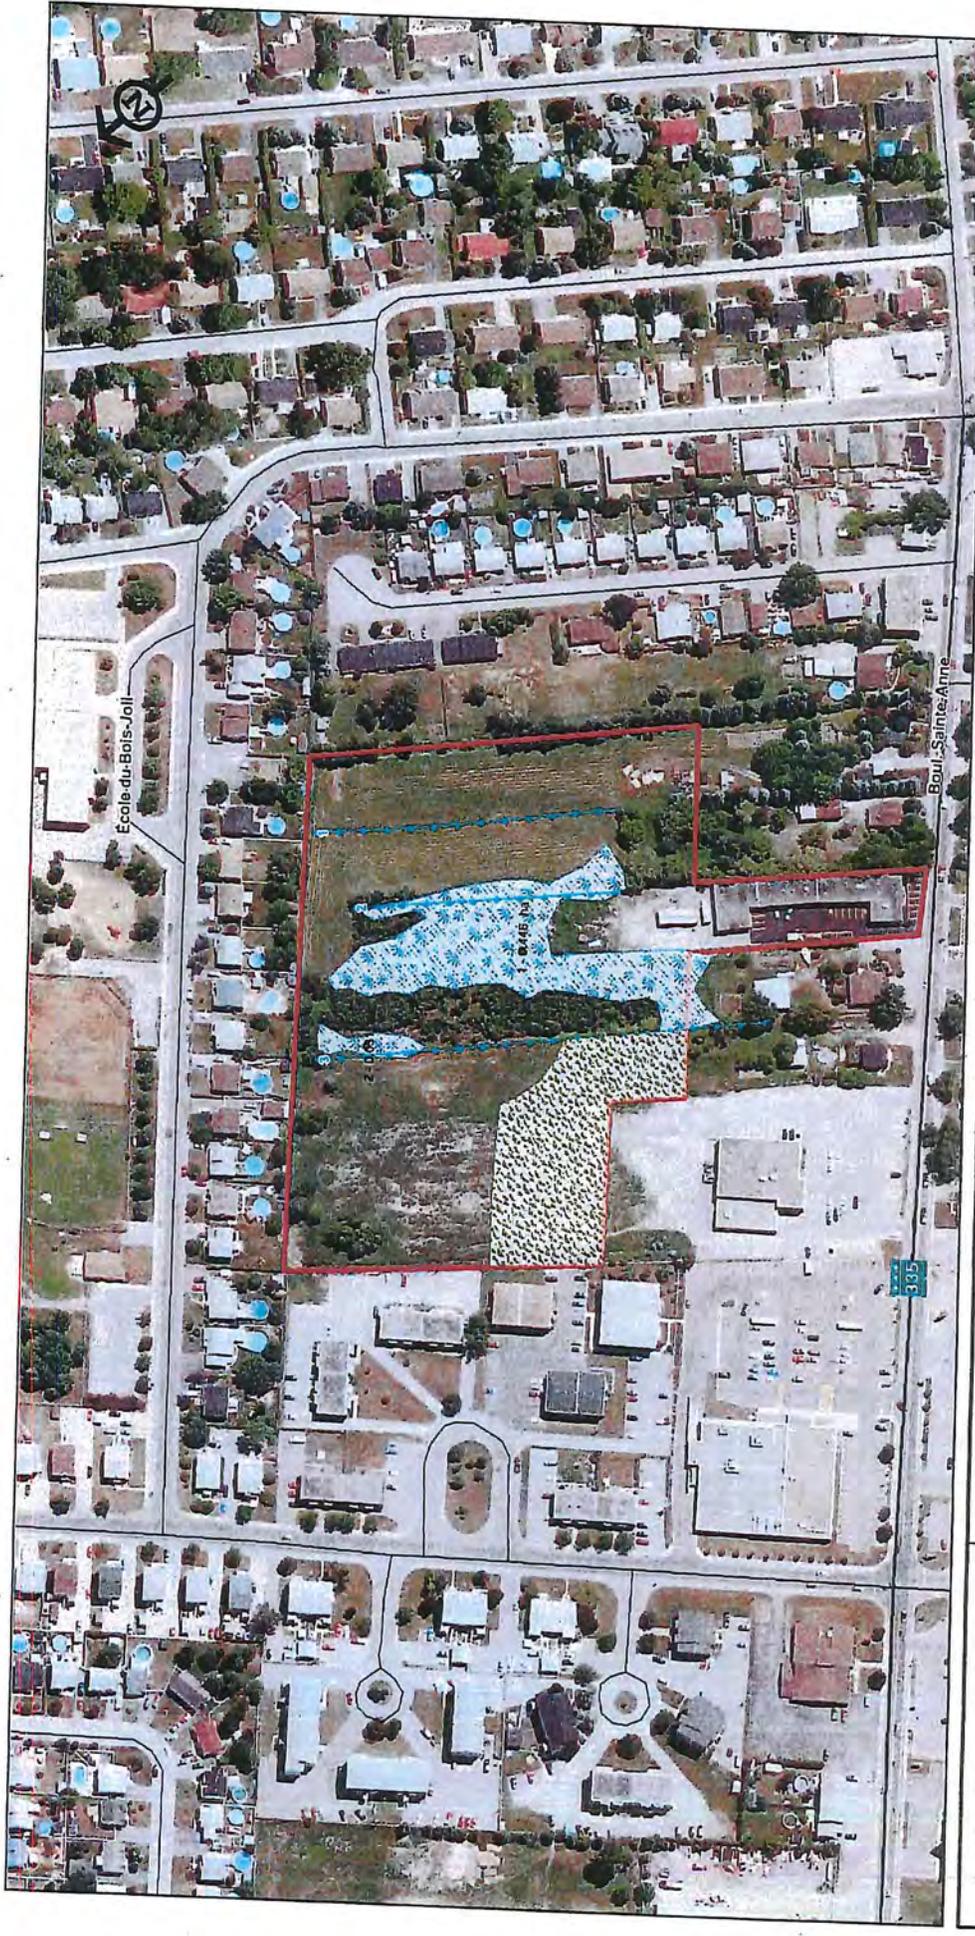
Ville de Sainte-Anne-des-Plaines
 Place du Patrimoine
 Sainte-Anne-des-Plaines
 Localisation des contraintes naturelles
 Dossier K INVE 3-1-8 Figure 2 Révision 1.0

Une demande de certificat d'autorisation a été déposée à notre Ministère le 28 septembre 2012 pour des travaux de remblayage de milieux humides pour l'aménagement de la Place du patrimoine à Sainte-Anne-des-Plaines. Le demandeur est la ville qui est propriétaire du terrain. La firme Horizon Multiressource a été mandatée par la ville de Sainte-Anne-des-Plaines pour effectuer une caractérisation du terrain. Elle a identifié deux milieux humides pour une superficie totale de 0,447 ha. Un plan de localisation de ceux-ci a été annexé à cette demande (A-3).

La firme a identifiée le milieu comme étant un marécage avec des zones de prairies humides possédant une faible valeur écologique.

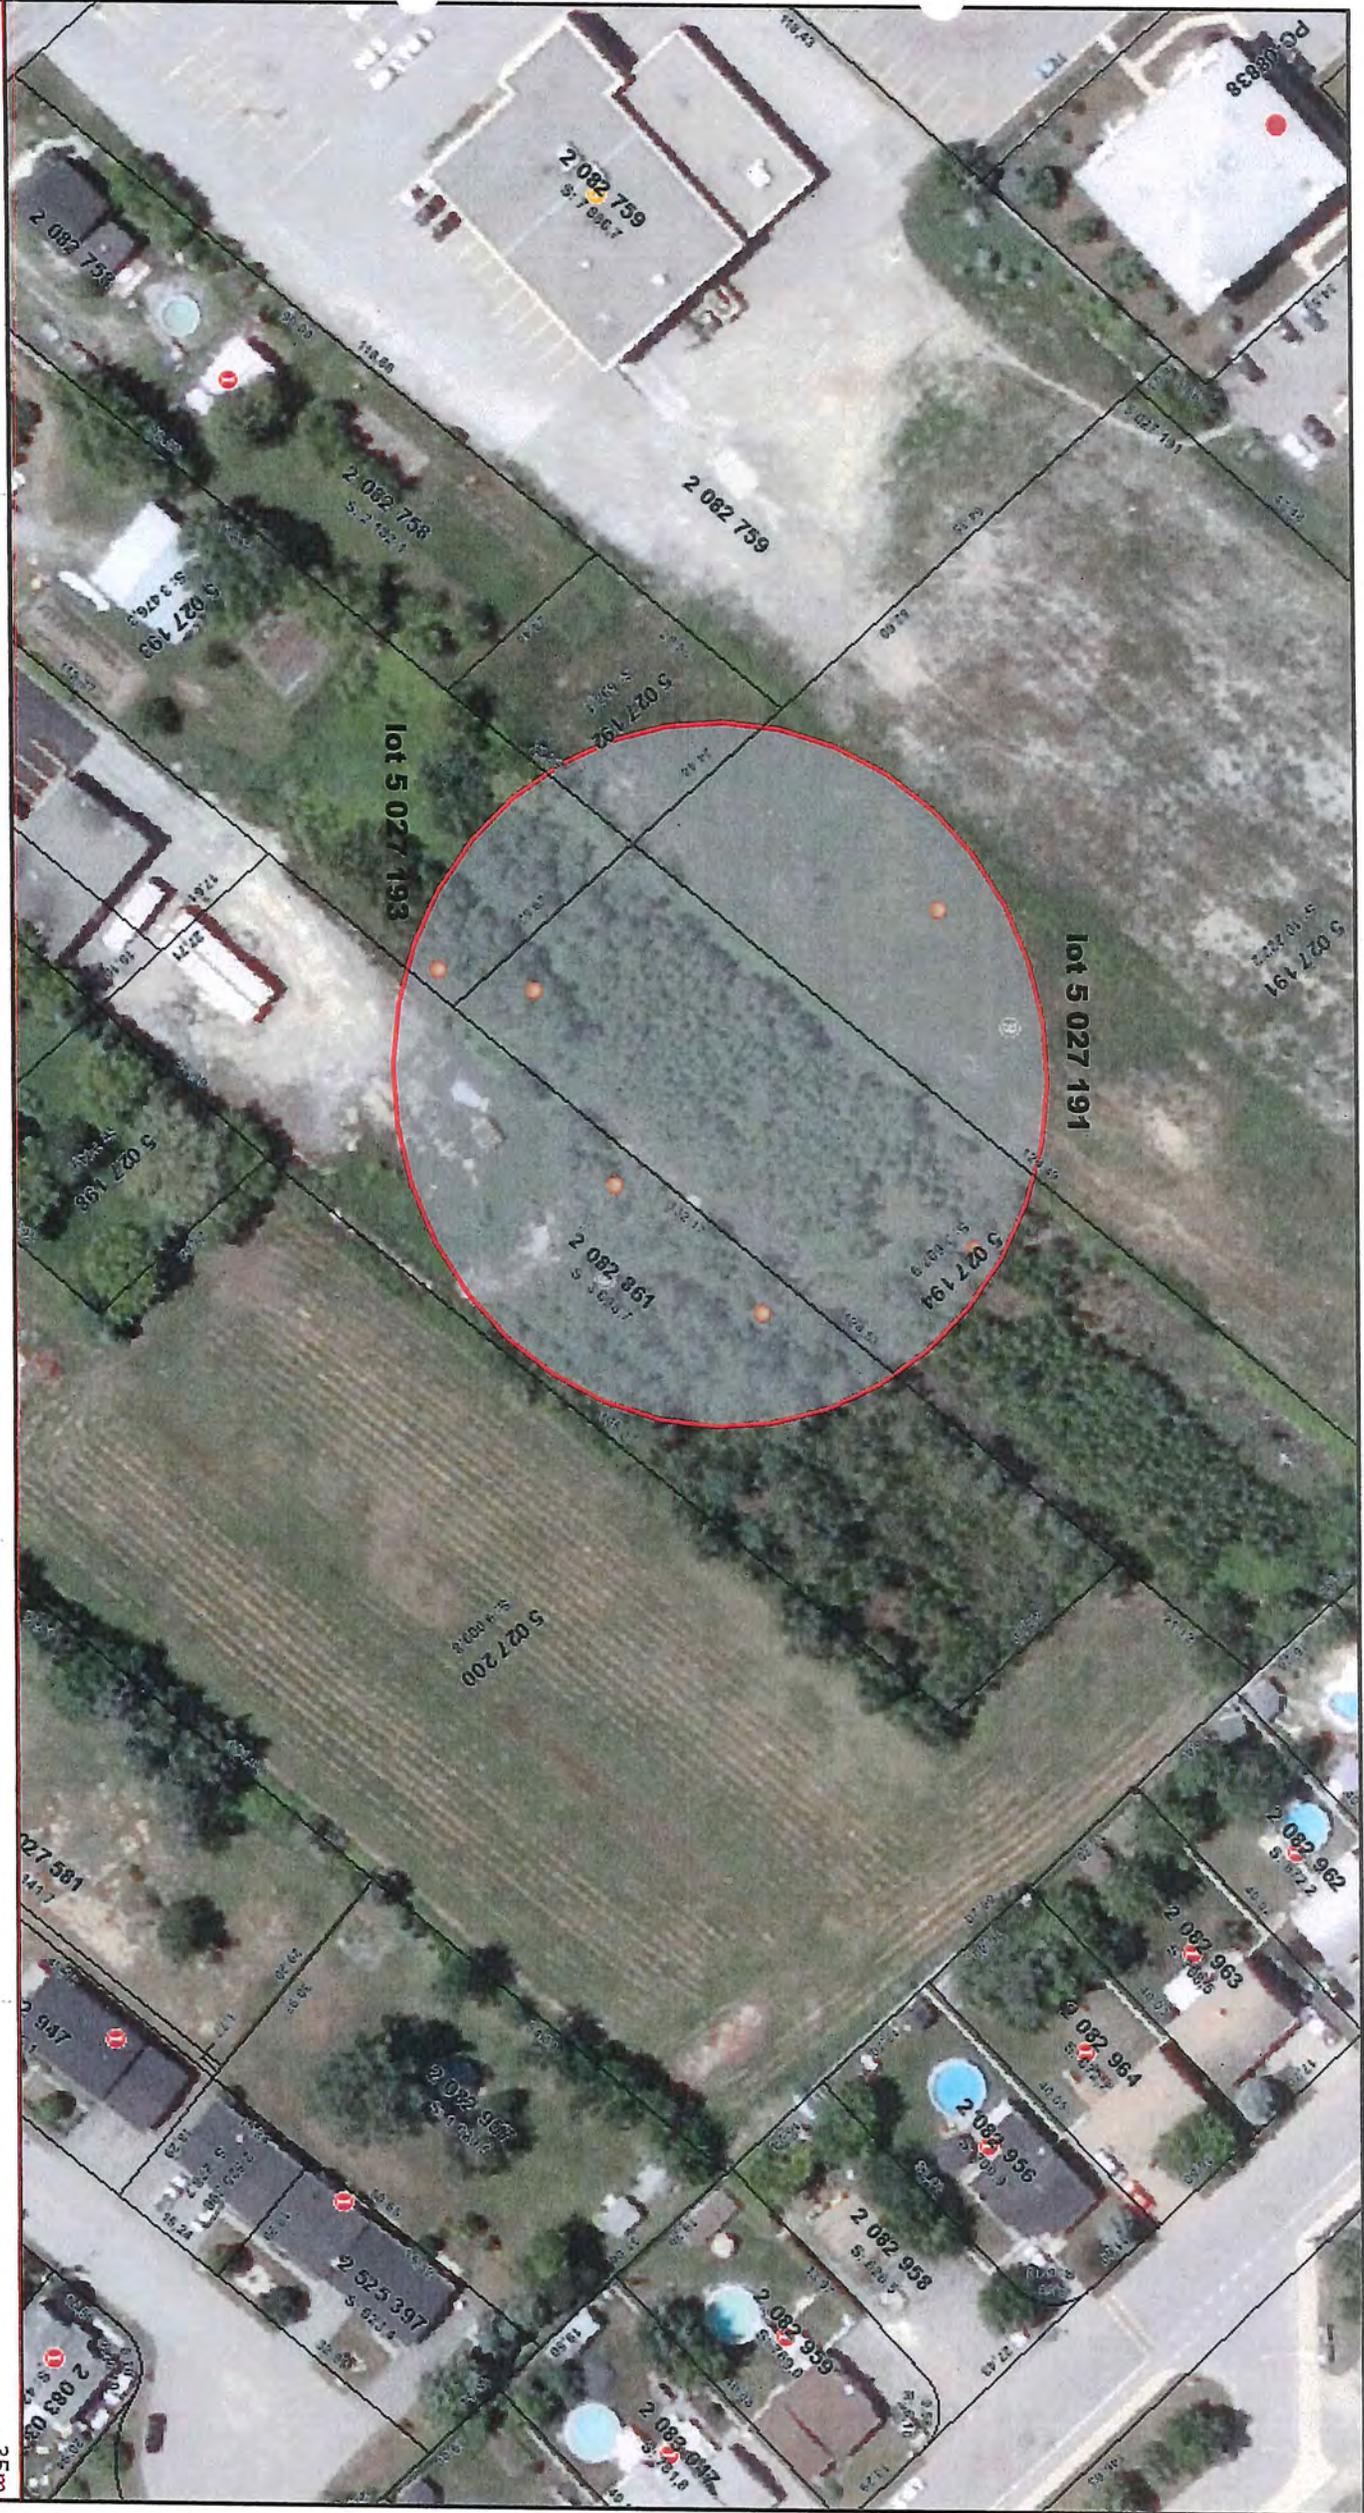
139, boul. Sainte-Anne
 Sainte-Anne-des-Plaines, Qc, J0M 1H0
 Echelle : 1: 750
 Date : 14 mai 2012

HORIZON
 MULTIRÉSOURCE INC.
 387, rue Labeur
 Lachute (Québec)
 J8H 1R2
 Préparé par : Vincent Larocque, M.Sc. biot
 Vérifiés par : Anne Keough, B.Sc. biot
