Objet : Demande d'accès n° 200606807 – Lettre réponse

### RAPPORT D'INSPECTION

Objet : Exploitation d'une sablière

Objet : Sablière sur le lot 485, rang III, cadastre de la paroisse Saint-Alphonse, La Baie

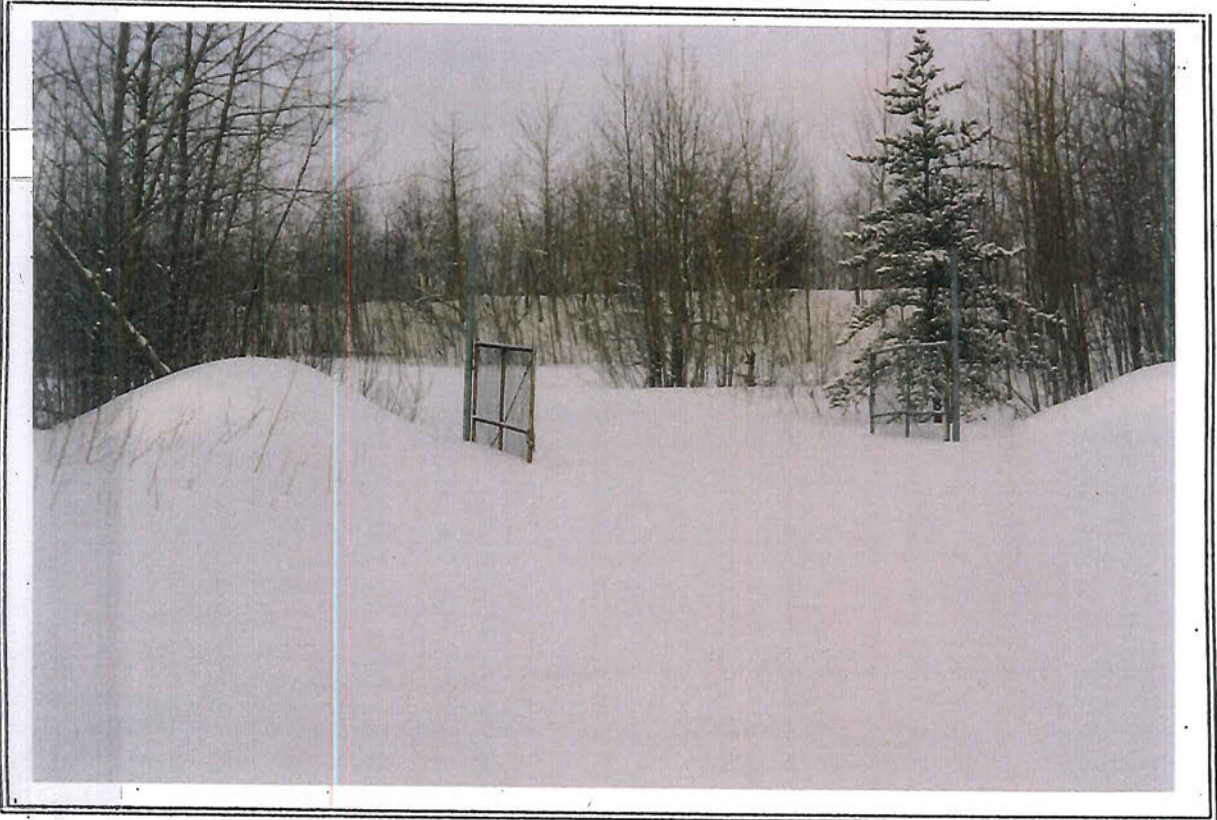
No de la photo: 01 Par: Christian Meris

Endroit: Lot 435 Rang III cadastre Paroisse ST-Alfonse.  
Début du Chemin d'accès.

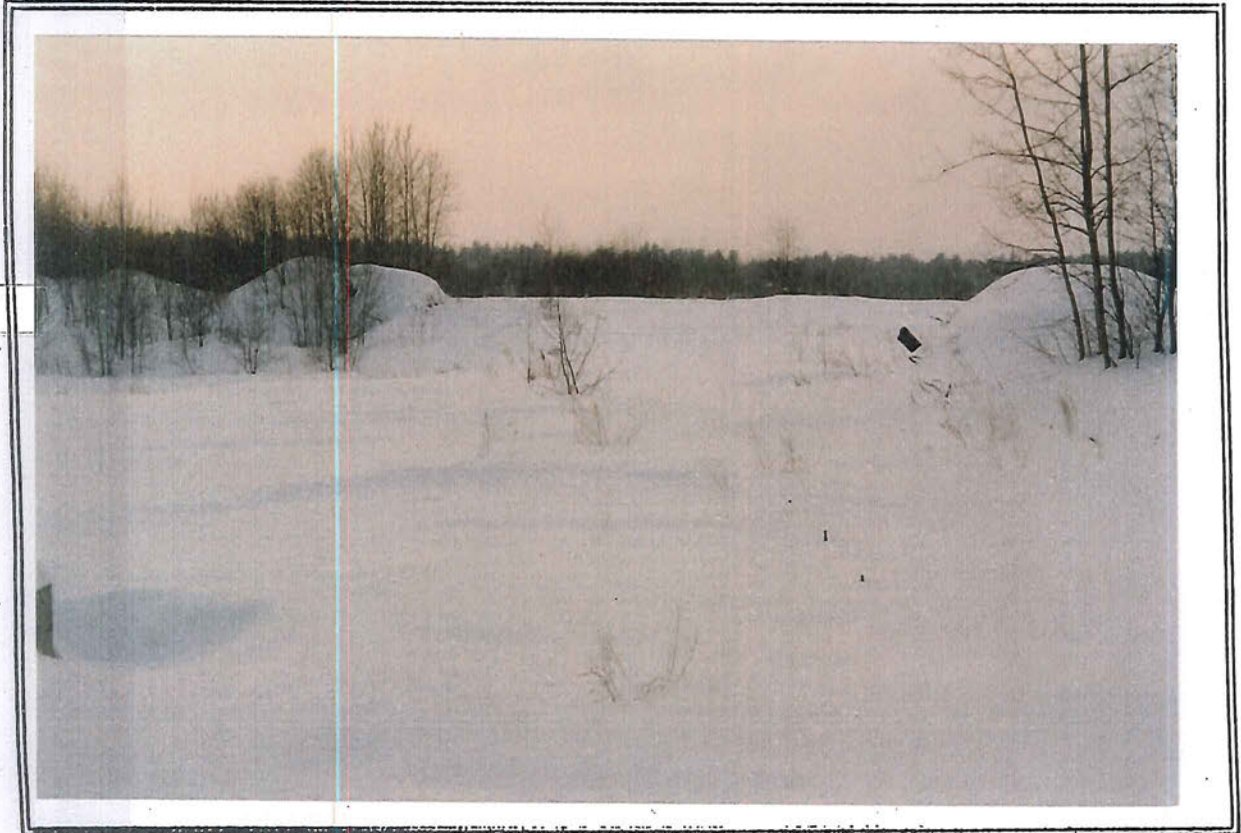
No de la photo: 02 Par: Christian Meris

Endroit: Lot 435 Rang III cadastre Paroisse ST-Alfonse.  
Site de la balance.

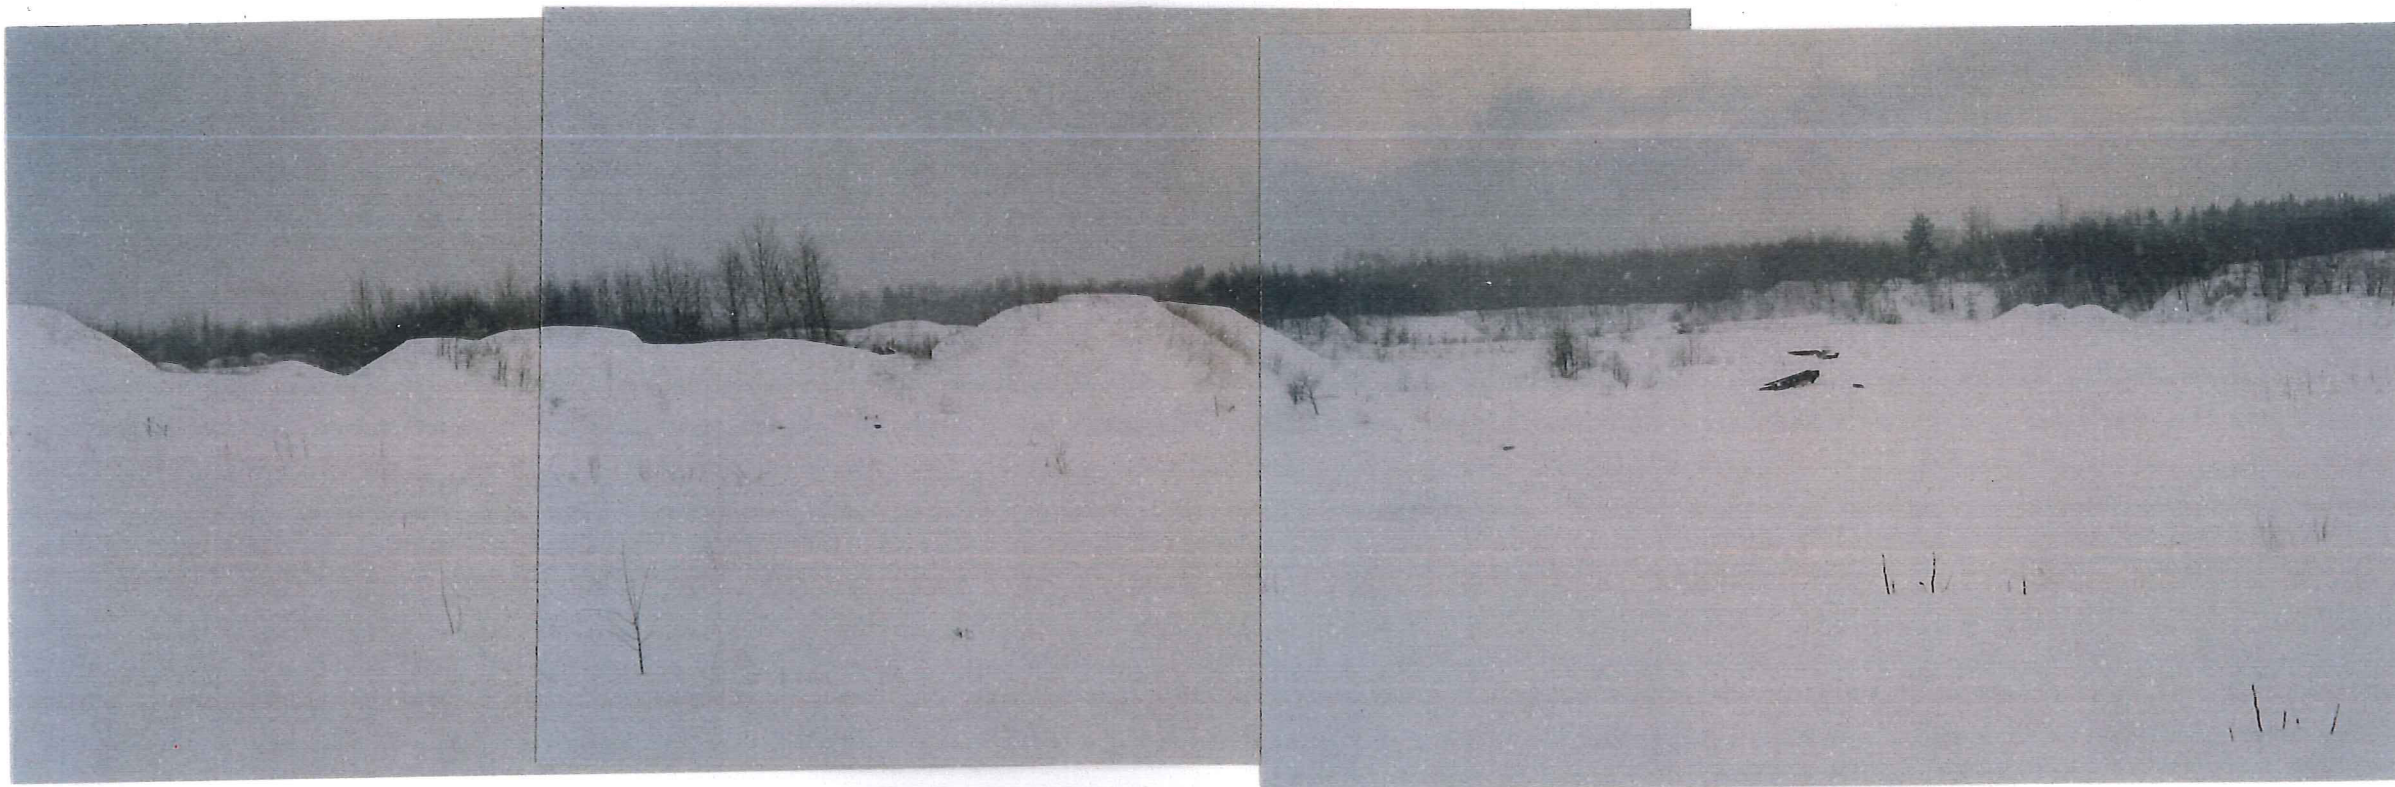
Photo : 03

Endroit : Lot 485 Rang III Cadastre de la paroisse St-Alfonse  
Limite nord Ouest.

Description : Vue d'ensemble de la sablière.

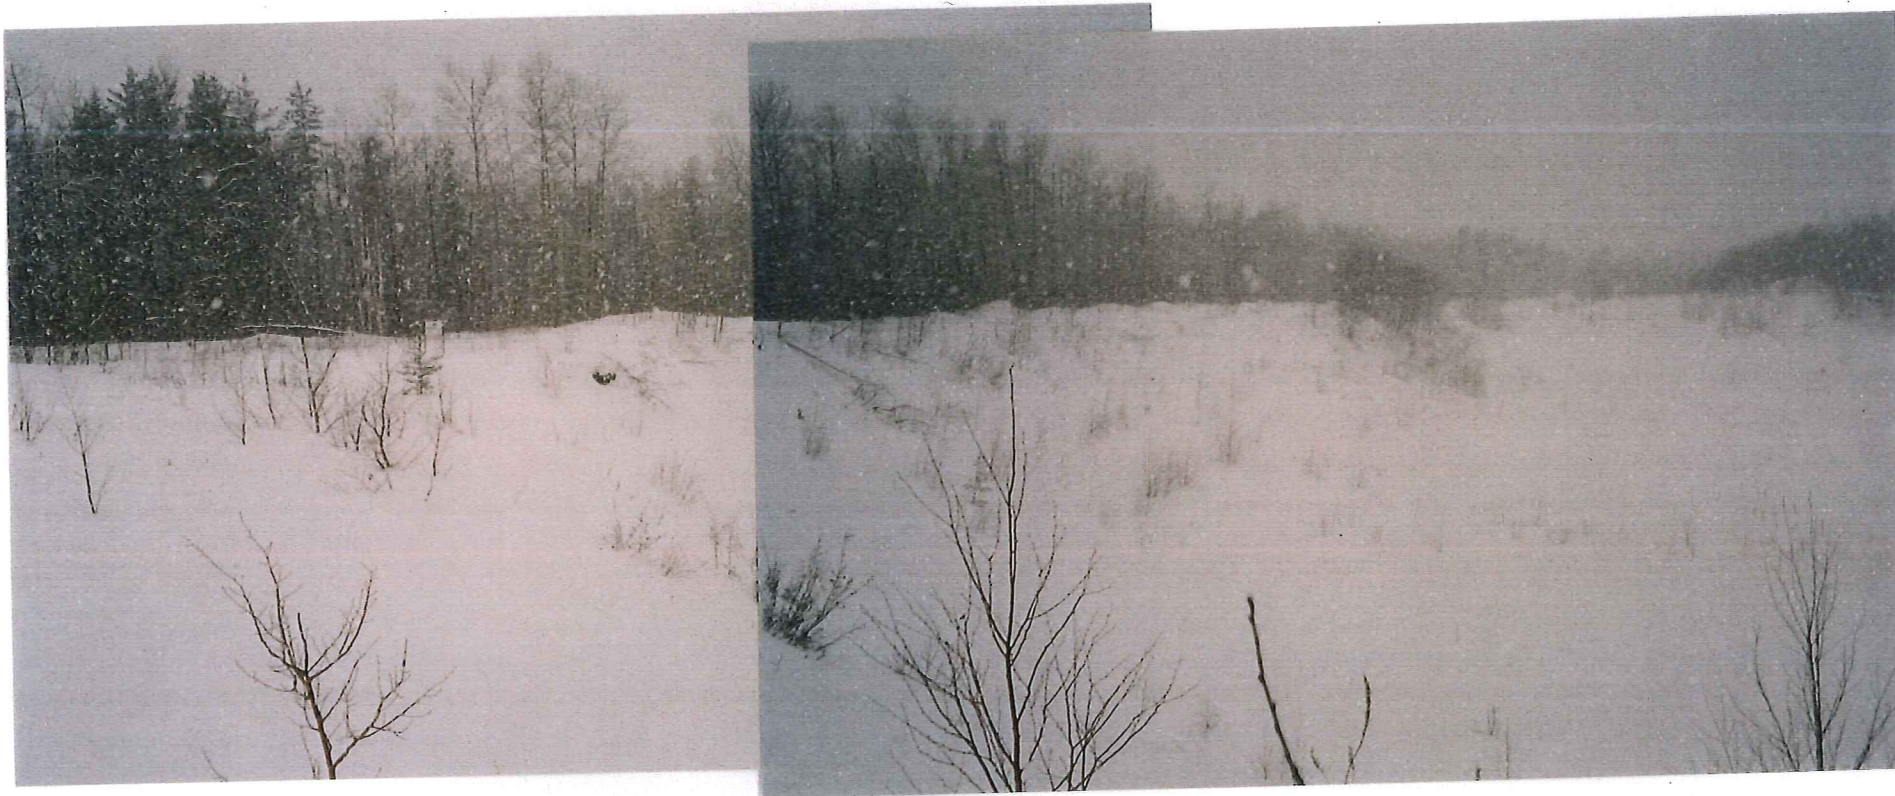
Photo : 04

Endroit : Lot 485 Rang III Cabestre de la paroisse SV-Alliance  
Limite Sud ouest

Description : Vue d'ensemble de la limite de la  
sablière pente restauré et végétation en place.

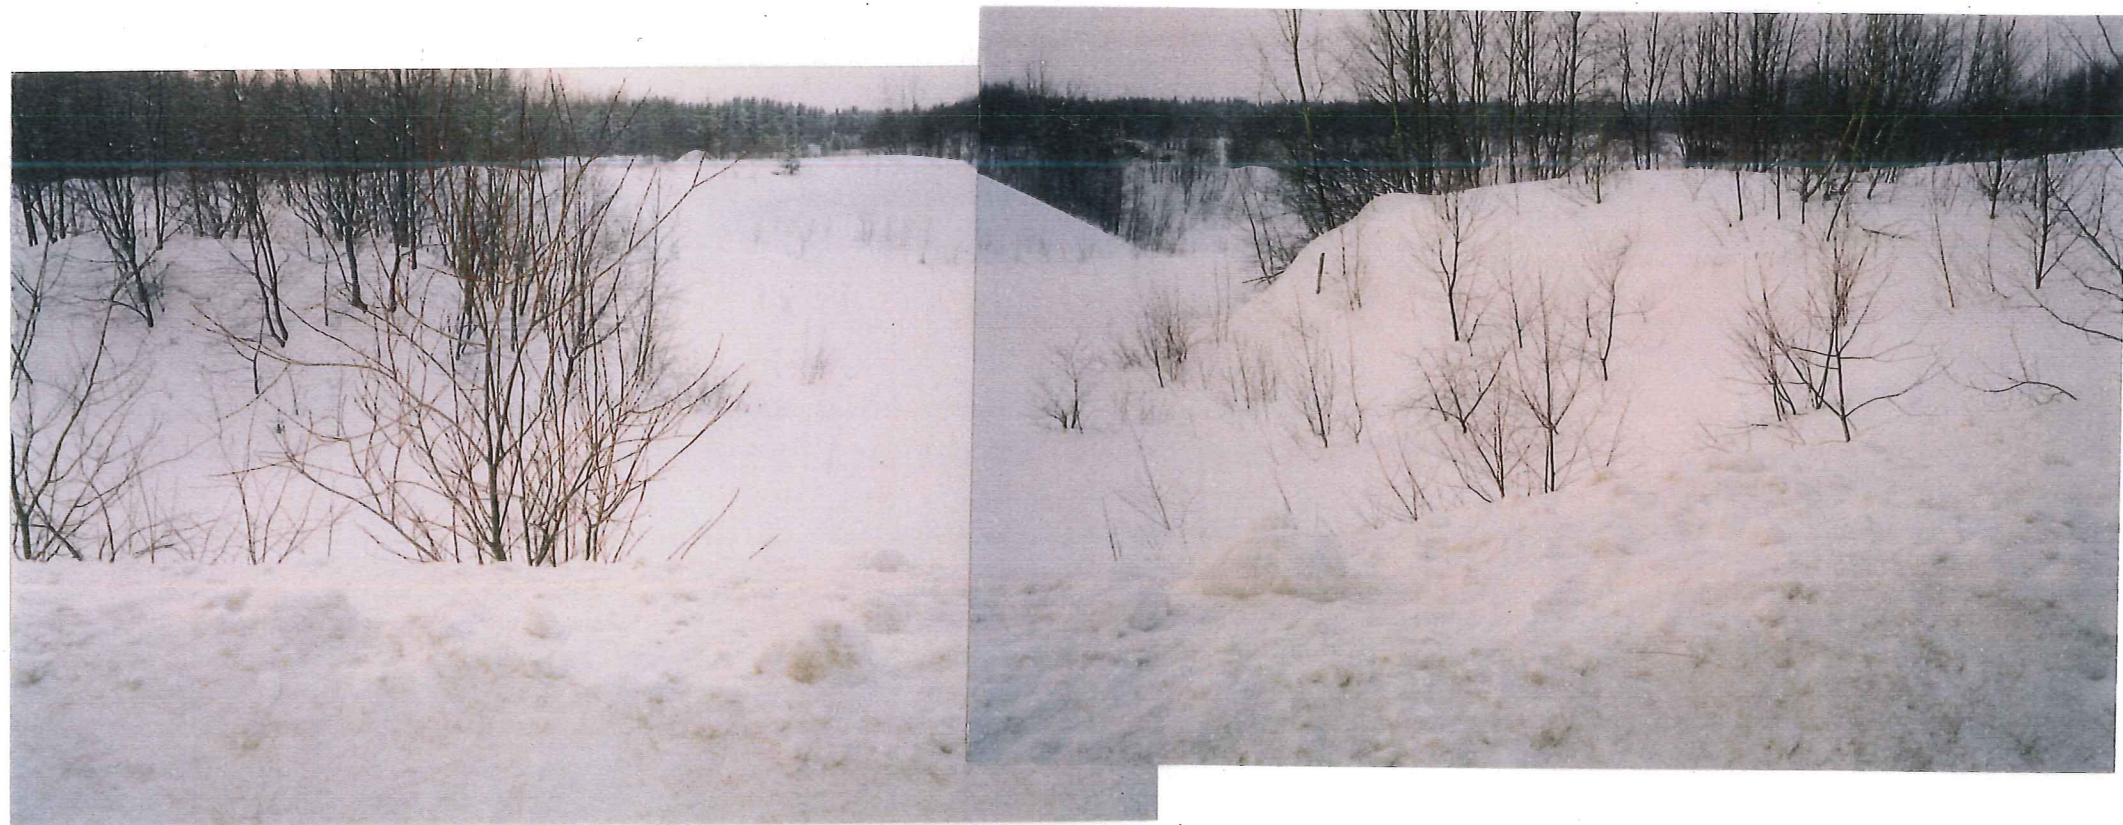
Photo : 05  
Endroit : Lots 4 et 5 Rang III Cabestre de la paroisse St-Affrice  
Limite Sud Est  
Description : Partie de la sablière à moins de 35  
mètres d'un chemin public.  
Prise par : Christian Mercier Date : 20-02-2001

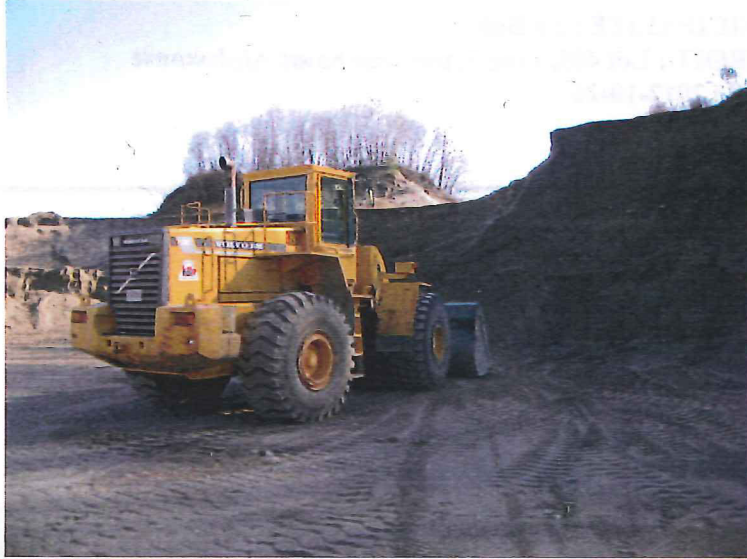
**Photo no : 2**  
**Date : 2012-10-26**

**Identification : Chargeur sur roue utilisé pour le chargement de matériel**

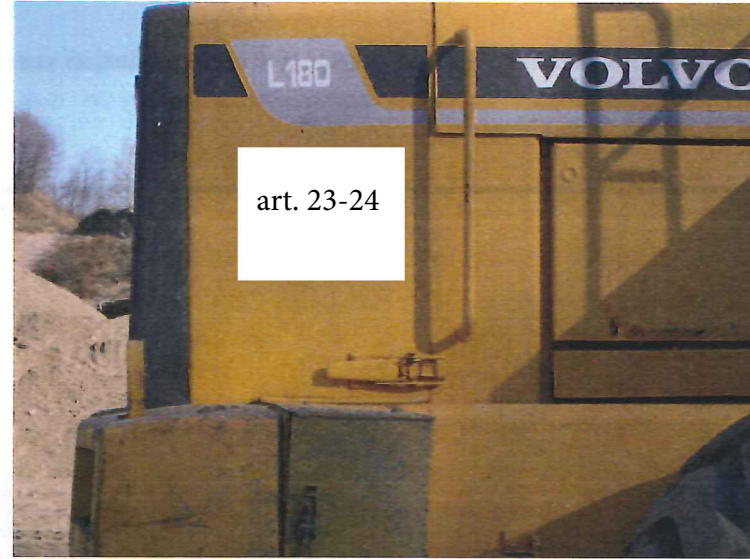
**Photo no : 3**  
**Date : 2012-10-26**

**Identification : Identification de la compagnie du chargeur sur roue**

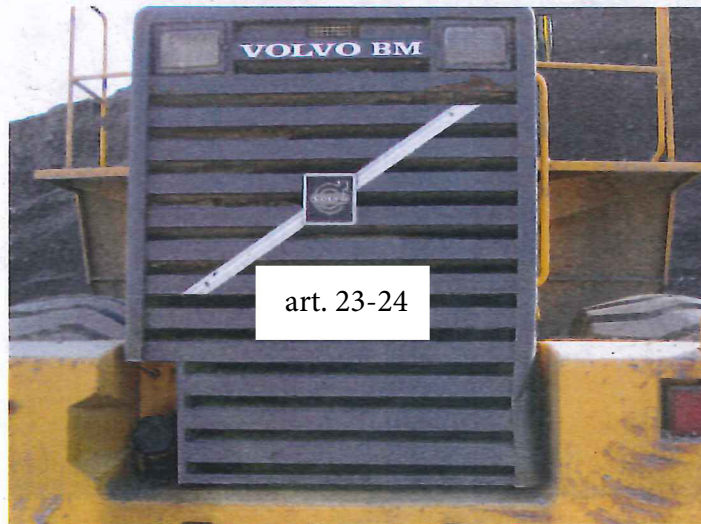
**Photo no : 4**  
**Date : 2012-10-26**

**Identification : Immatriculation du chargeur sur roue**

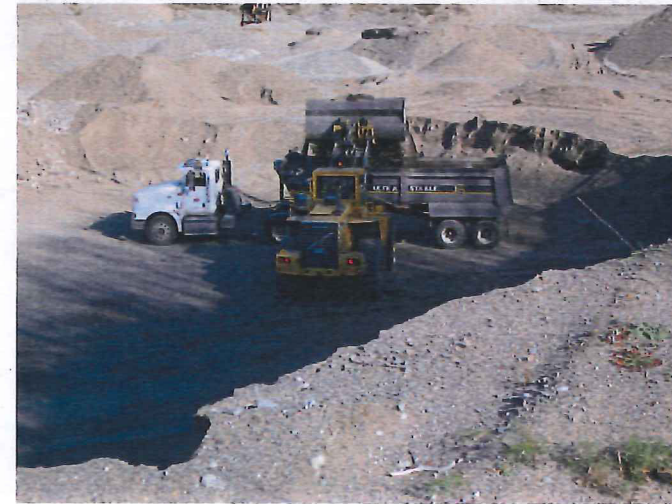
**Photo no : 5**  
**Date : 2012-10-26**

**Identification : Camion remorque appartenant à excavation LMR qui se fait charger**

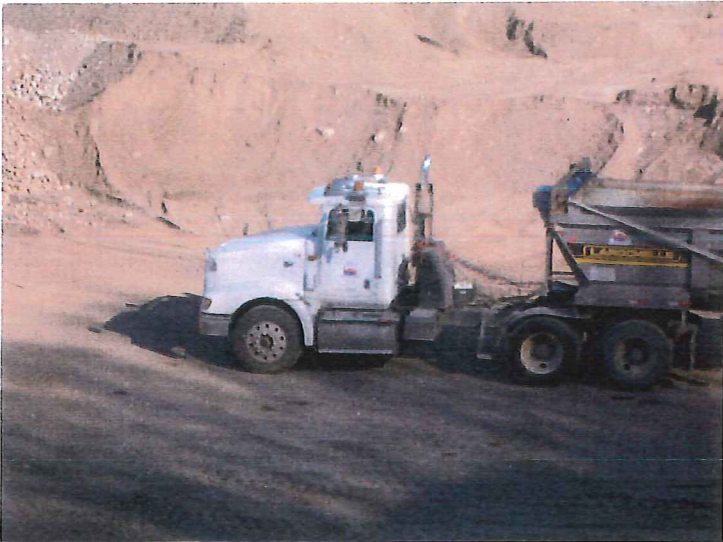
**Photo no : 6**  
**Date : 2012-10-26**

**Identification : Vu rapproché du camion remorque**

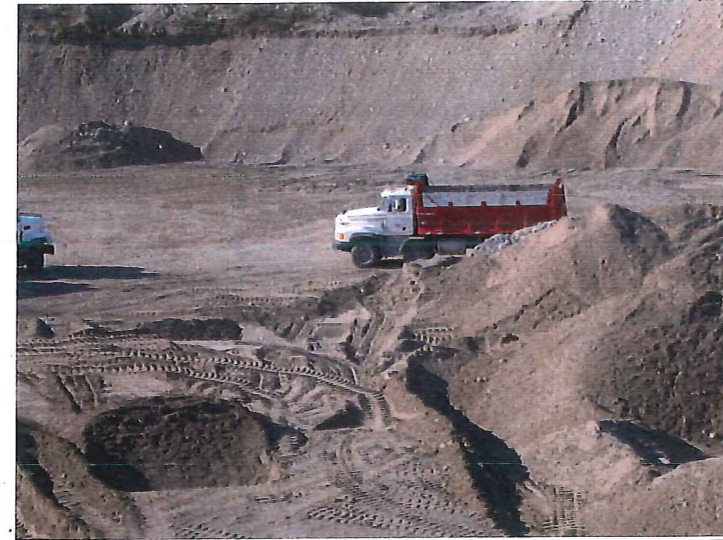
**Photo no : 7**  
**Date : 2012-10-26**

**Identification : Camion benne qui entre dans la sablière pour se faire charger**

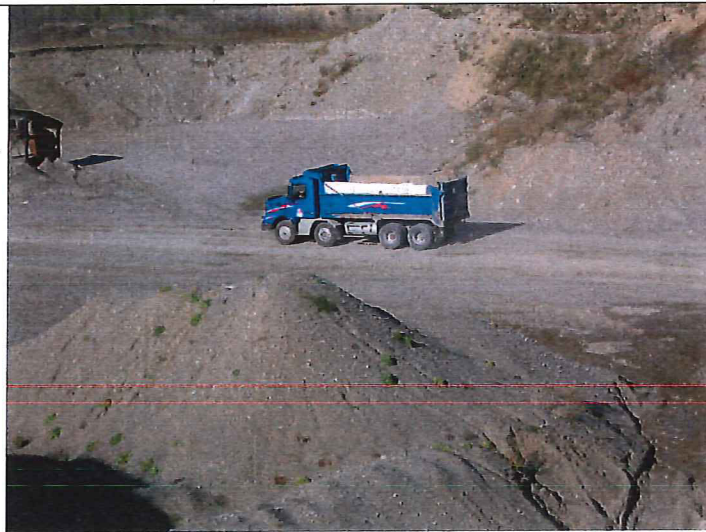
**Photo no : 8**  
**Date : 2012-10-26**

**Identification : Autre camion benne qui entre dans la sablière pour le chargement**

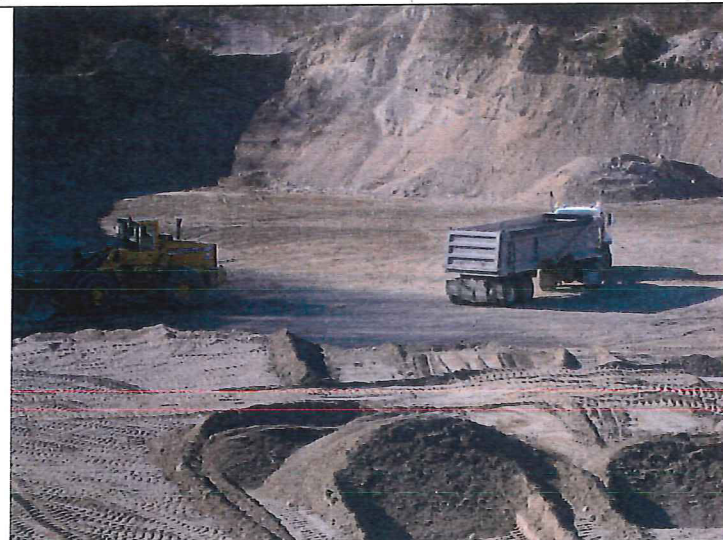
**Photo no : 9**  
**Date : 2012-10-26**

**Identification : Autre camion remorque qui recule pour le chargement**
