Objet : Entreposage et gestion non conformes de matières dangereuses résiduelles au 2777
Grande Allée à Saint-Hubert

RAPPORT D'INSPECTION

N/DOSSIER : 7610-16-01-0995200
DATE INSPECTION : 15 novembre 2006

Ref Plus inc.
2777, Grande Allée
Saint Hubert (Québec)
J4T 2R4

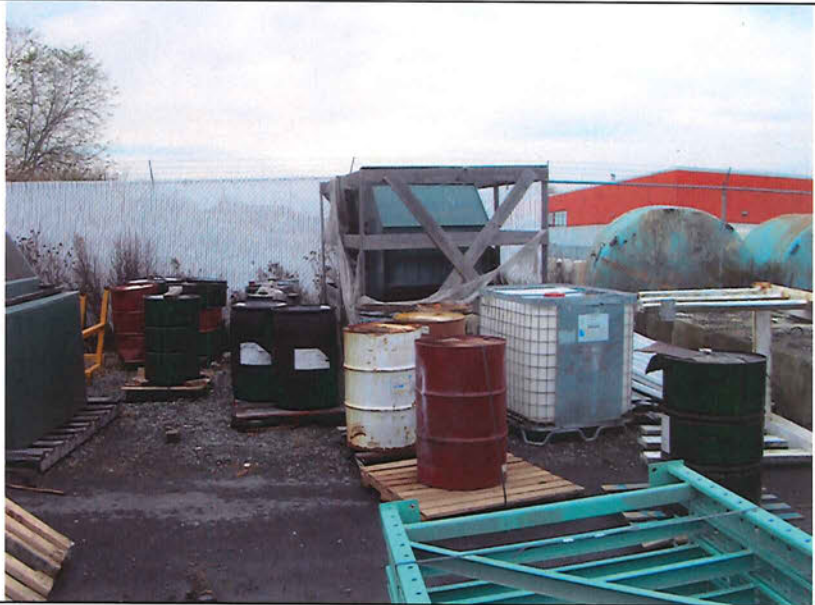
Photo # : 1
Réf. Numérique : 001
Date : 15 novembre 2006

M. **Articles 53-54 de la L.A.D.** et moi avons fait le tour de l'extérieur et de l'intérieur de l'usine. À l'extérieur, au fond du terrain arrière, j'ai constaté 4 barils 205L d'huiles de coupe usées entreposés sur des palettes (photo #1). Il n'y avait aucun abri, ni cuve de rétention (**RMD, article 34**). Les barils n'étaient pas identifiés, ni datés (**RMD, article 46**). Un des barils n'était pas bien fermé (**RMD, article 45**). À proximité de ces barils, j'ai aussi constaté une palette sur laquelle reposaient des batteries 12V ainsi qu'une batterie de chariot élévateur (photo #3) (**RMD, article 34**).

- Ces huiles de coupe usées étaient expédiées vers un lieu non autorisé, soit vers un particulier (**RMD, article 11**).
- Au moment de l'inspection, les huiles de coupe usées étaient entreposées à l'extérieur, sans abri (**RMD, article 34**) dans des barils non identifiés, ni datés (**RMD, article 46**). Un de ces barils n'était pas bien fermé (**RMD, article 45**).

4 barils 205L renfermant des huiles de coupe usées ainsi que quelques barils de matière première. Aussi, tote tank vide.

J'ai avisé **Articles 53-54 de la L.A.D.** de faire entrer les matières dangereuses résiduelles dans un bâtiment le plus rapidement possible. Je lui ai aussi indiqué qu'il faudra acheminer au ministère une preuve comme quoi la prochaine disposition sera effectuée vers un lieu autorisé.

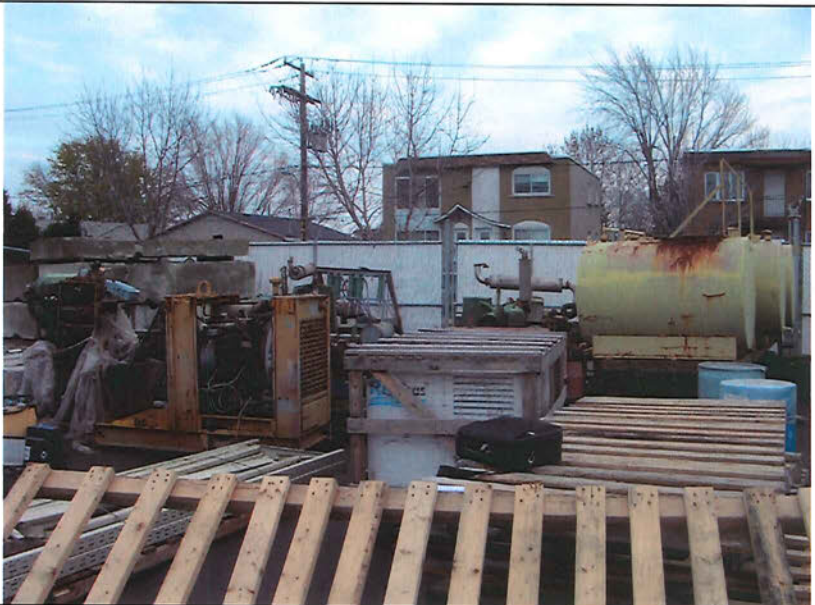
Photo # : 2
Réf. Numérique : 002
Date : 15 novembre 2006

Toujours au même endroit qu'étaient entreposées les batteries usées ainsi que les huiles de coupe usées, on retrouve de vieux équipements qui avaient appartenu à Provincial Diesel. Parmi ceux-ci, il y avait des génératrices et des réservoirs mobiles. **Articles 53-54 de la L.A.D.** m'informe alors que ces appareils ne seront plus présents

Vieux équipements provenant de l'ancienne entreprise Provincial Diesel.

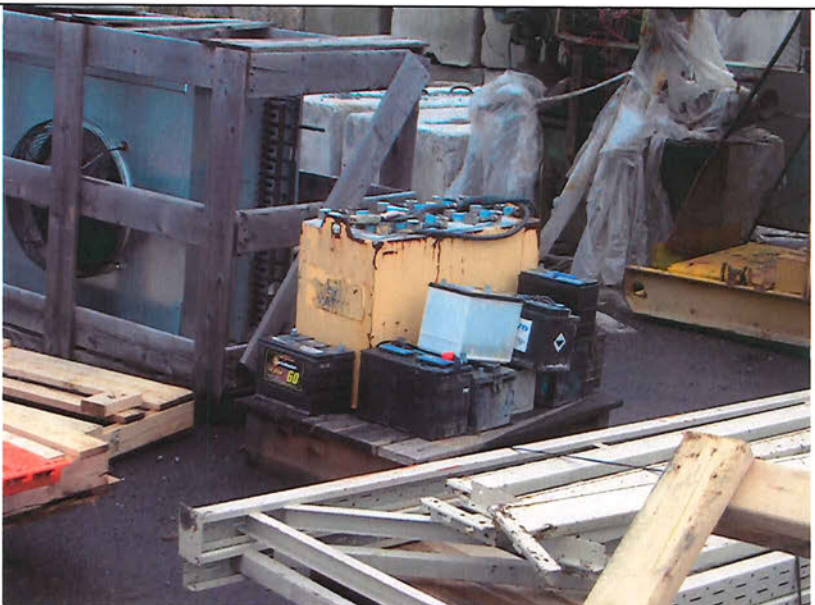
Photo # : 3
Réf. Numérique : 003
Date : 15 novembre 2006

Palette, située à l'extérieur, de batteries 12V usées et d'une batterie de chariot élévateur.

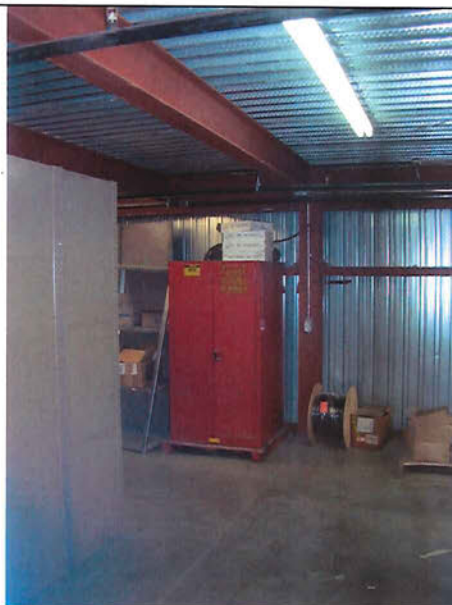
Photo # : 4
Réf. Numérique : 004
Date : 15 novembre 2006

Armoire de produits dangereux
(matières premières).

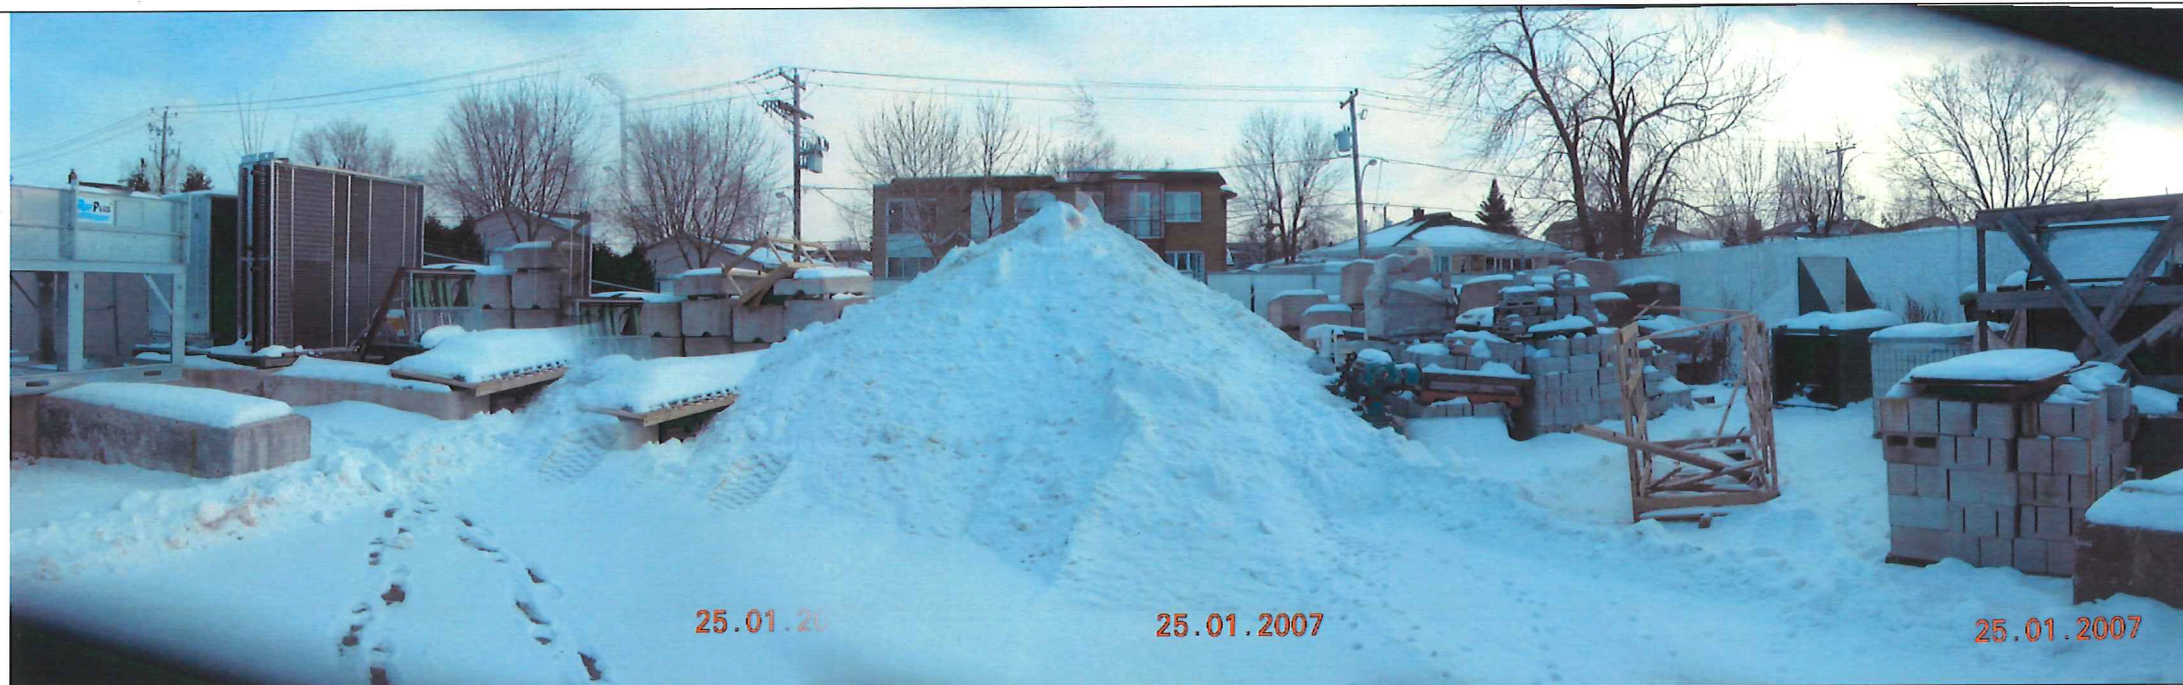
Photo # : 1

Photo panoramique du fond du terrain, maintenant libéré des résidus et des MDR qui s'y trouvaient lors de l'inspection du 15 novembre 2006.

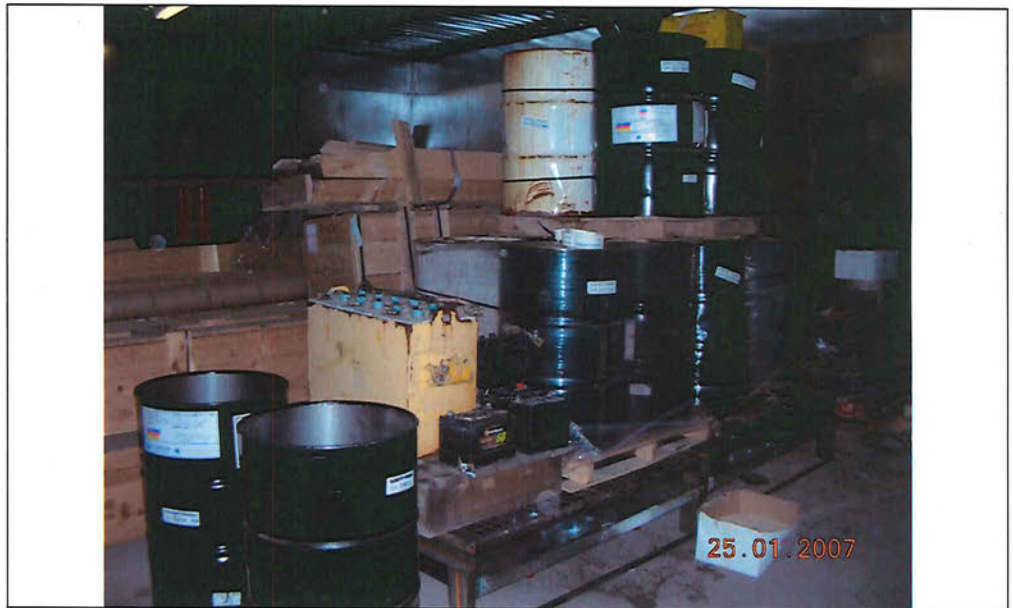
Photo # : 2
Réf. Numérique : 006
Date : 25 janvier 2006

2 - Entreposage de barils d'huiles de coupe usées à l'extérieur, sans abri (Q-2, r.15.5).

Des barils qui étaient entreposés antérieurement à l'extérieur se retrouvent maintenant sous un abri, dans une cuve de rétention et sont identifiés et datés.

CORRECTION : Les barils furent placés sur une cuve de rétention, dans un abri (sans la présence d'un drain) situé à l'intérieur (photo #2).
