**Objet : Demande d'accès concernant les lots 2 056 934, 2 056 936, 2 056 937,  
2 056 691, 2 056 962 et 3 909 447 Boulevard Le Carrefour à Laval**

1 Identification

N° d'intervention : 301244822	Type d'intervention : Inspection
N° de gestion doc. : 7430-13-01-01492-00	N° de document : 401600865
But de l'intervention : H-PL/ H-PL/ Sud du Bd le Carrefour entre le Bd Chomedey et le prolongement de la rue Jean-Picard/ Vérifier le bien-fondé de la plainte concernant des travaux dans des milieux humides avec perturbation de la faune

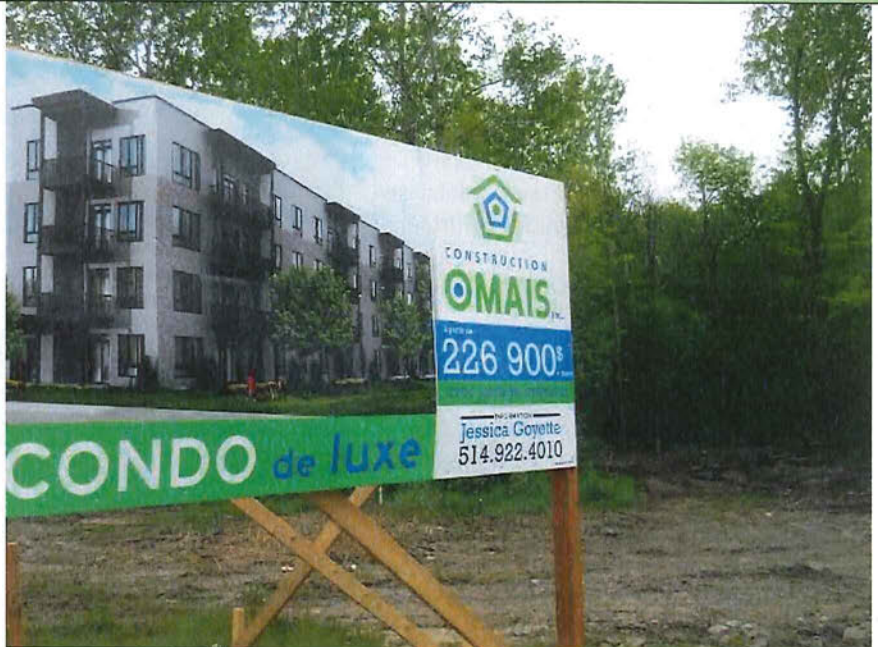
Photo no : 1

- Une pancarte annonçant des condos de luxe est installée en bordure du boulevard le Carrefour.

**13 Description de l'intervention**  
 Une première visite est effectuée le 25 mai 2017. Sur les lieux, je constate :  
 • Une pancarte annonçant des condos de luxe est installée en bordure du boulevard le Carrefour (photo 1).

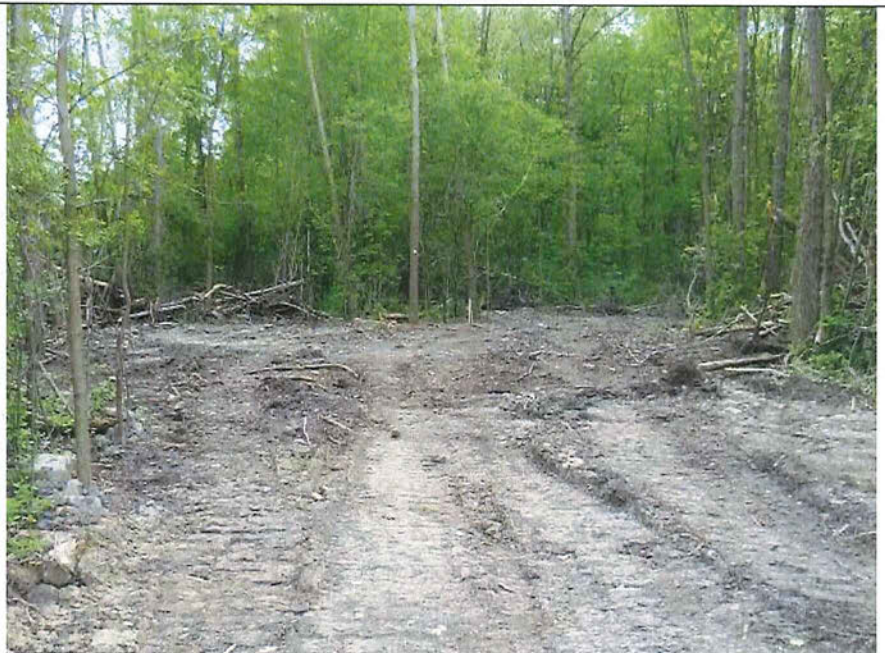
Photo no : 2

- Zone déboisée en forme de corridor.

• Une petite zone de forêt est déboisée.  
 • Une zone déboisée en forme de corridor (photo 2).  
 • Des andains de troncs et de branches sont situés à la limite de la zone déboisée (photo 3).

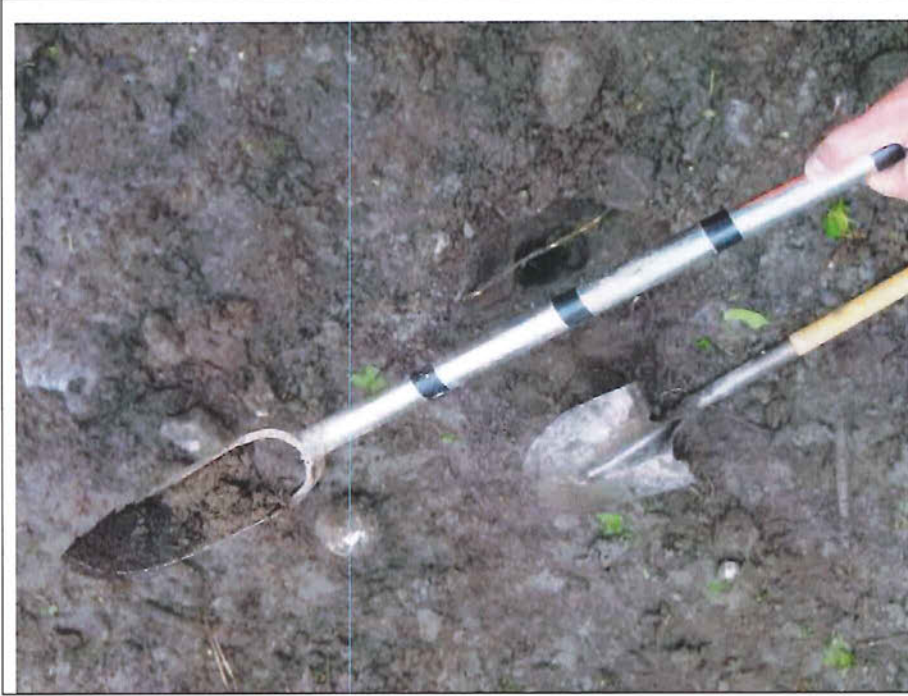
Photo no : 5

- Une station pédologique est installée dans la zone déboisée et remblayée. Nous creusons dans 45 cm de remblais avant d'atteindre une couche de plus de 30 cm de tourbe.

• Une station pédologique est installée dans la zone déboisée. Nous creusons dans 45 cm de remblais avant d'atteindre une couche de plus de 30cm de tourbe (photo 5).
