Objet : Travaux de remblai de milieux humides et construction d'un réseau d'aqueduc et égout sans autorisation sur une partie des lots 356, 357 et 358 du cadastre de la municipalité de Mascouche

RAPPORT D'INSPECTION

Nom : Cité de la Gare

Municipalité : Mascouche

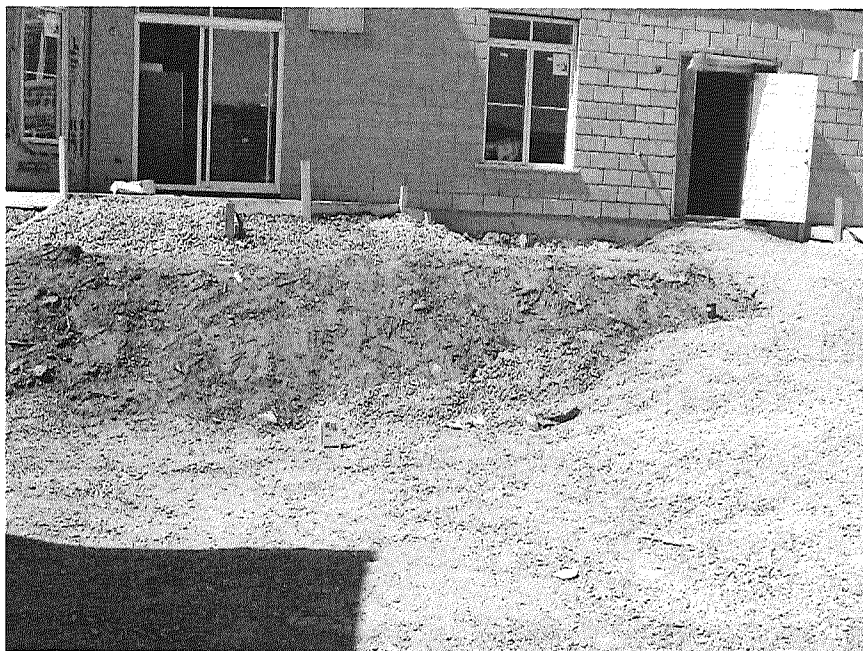
Photo # : 1

Aux coordonnées de ce milieu humide, un édifice de logements ou de condos a été construit partiellement ou complètement sur la superficie du milieu humide #1. Pour situer l'emplacement, un carnet terrain a été placé à l'emplacement des coordonnées.

Note : Emplacement du milieu humide #1. On remarque qu'un immeuble a été construit sur l'emplacement.

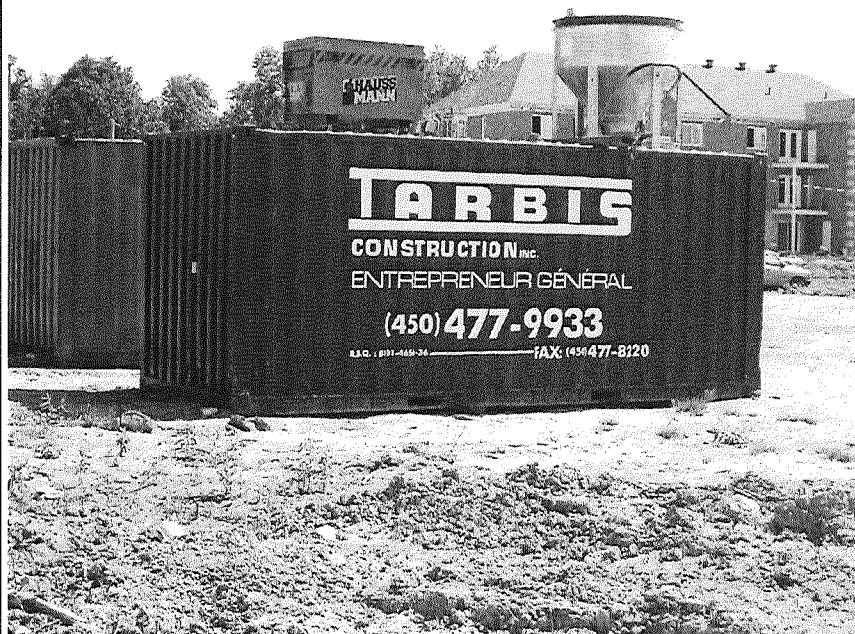
Photo # : 2

Sur le site nous avons remarqué un conteneur appartenant à la compagnie Tarbis Construction, entrepreneur Général, 450-477-9933. (photo #2)

Note : Conteneur de la compagnie Tarbis construction présent sur le site.

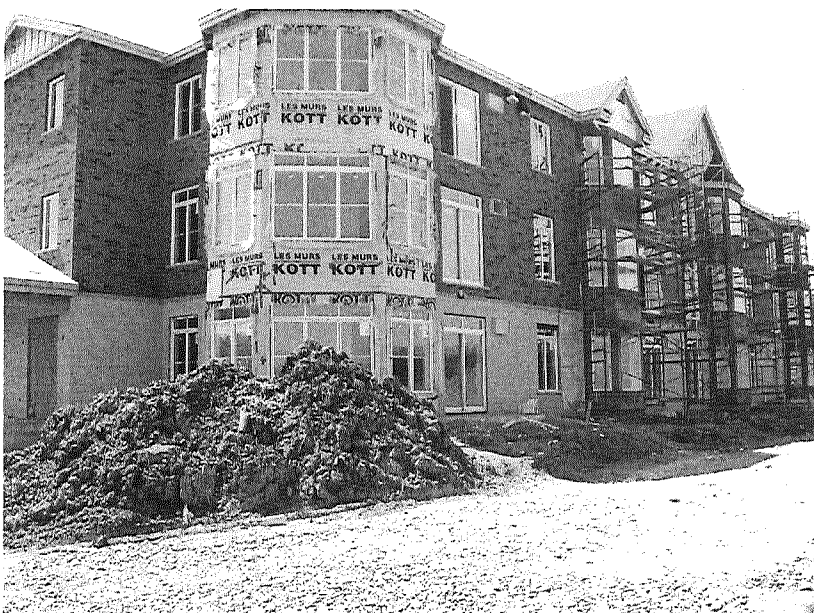
Photo # : 3

Aux coordonnées de ce milieu humide, un édifice de logements ou de condos a été construit partiellement ou complètement sur la superficie du milieu humide #2.

Note : Emplacement du milieu humide #2. On remarque qu'un immeuble a été construit sur l'emplacement.

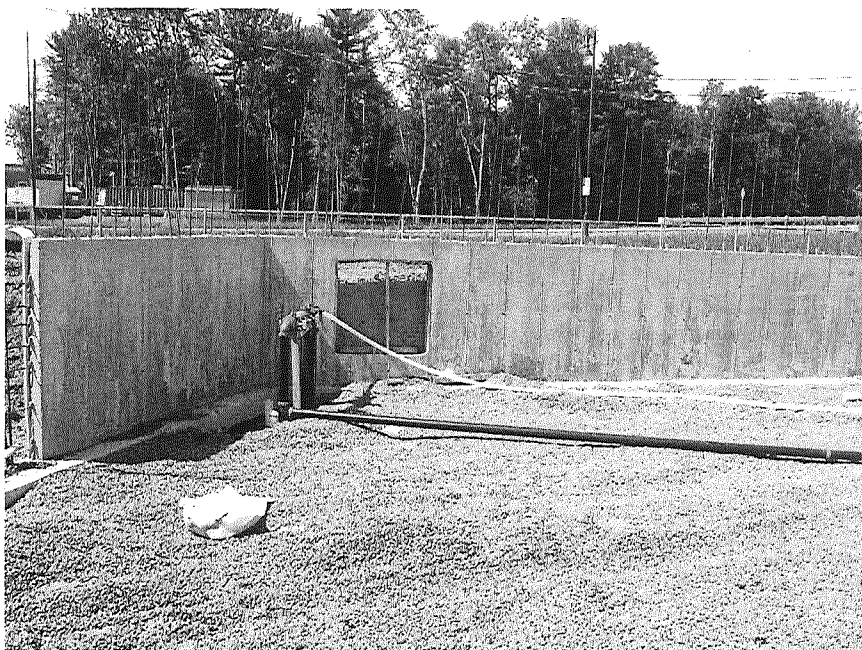
Photo # : 4

Aux abords d'un des édifices en construction nous remarquons que des tuyaux temporaires sont reliés à une arrivée d'eau située dans un futur stationnement souterrain. (photos #4 et 5)

Note : Conduites d'eau et raccords temporaires visibles dans un stationnement sous terrain en construction.

Concernant l'installation de réseaux d'aqueducs et égouts, nous vous demandons de **cesser les travaux immédiatement** et de nous soumettre les plans et devis tel que construits. De plus, nous vous rappelons que dans l'éventualité où d'autres travaux sont prévus, vous devez préalablement obtenir une autorisation du ministre avant de débiter la construction des réseaux.

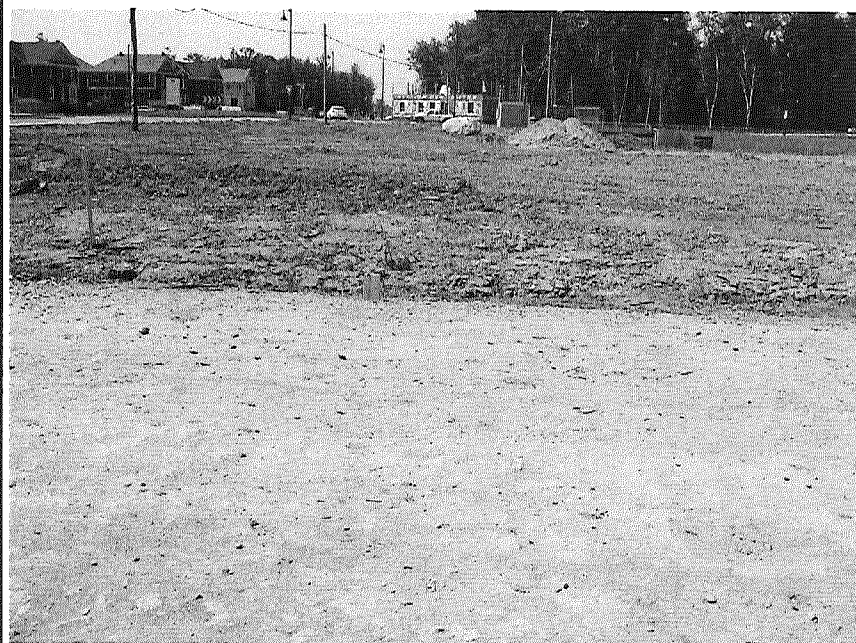
Photo # : 5

Aux coordonnées de ce milieu humide, le terrain a été remblayé et un chemin d'accès au chantier a été aménagé partiellement ou complètement sur la superficie du milieu humide #5. Pour situer l'emplacement, un carnet terrain a été placé à l'emplacement des coordonnées.

Note : Emplacement du milieu humide #3, on remarque que le site a été remblayé.

Concernant les travaux en milieu humides, nous vous demandons de cesser tous les travaux qui ont lieu dans les milieux humides présents sur les sites visés et de nous soumettre un plan des correctifs d'ici au 16 juillet 2010.

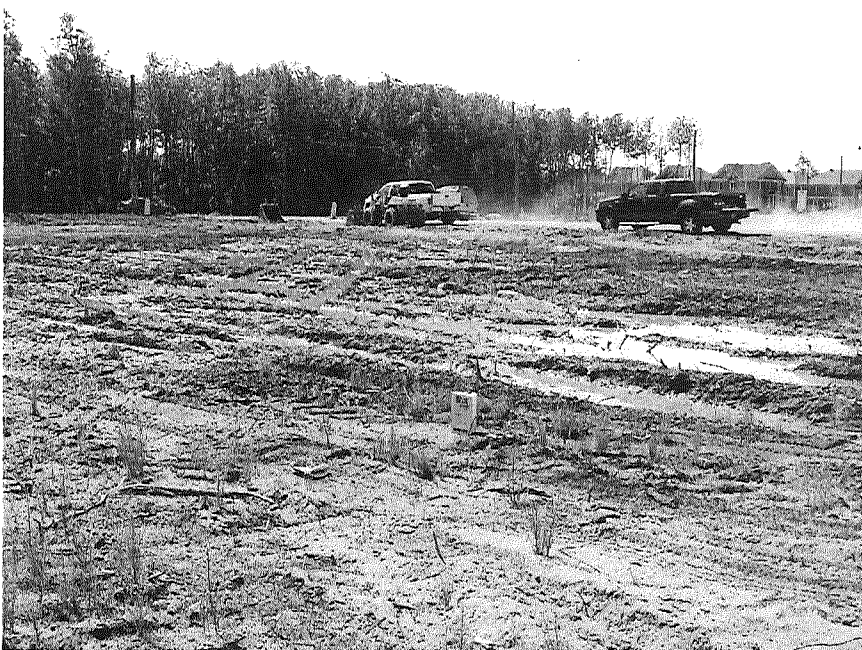
Photo # : 6

Aux coordonnées de ce milieu humide, le terrain a été remblayé avec de la terre partiellement ou complètement sur la superficie du milieu humide #5. Nous observons que des traces de véhicules qui ont circulé sur le remblai. Au moment de l'inspection, de l'eau était visible à la surface du sol et le terrain était boueux. Pour situer l'emplacement, un carnet terrain a été placé à l'emplacement des coordonnées.

Note : Emplacement du milieu humide #4, on remarque que le site a été remblayé mais que de l'eau est visible à la surface du sol.

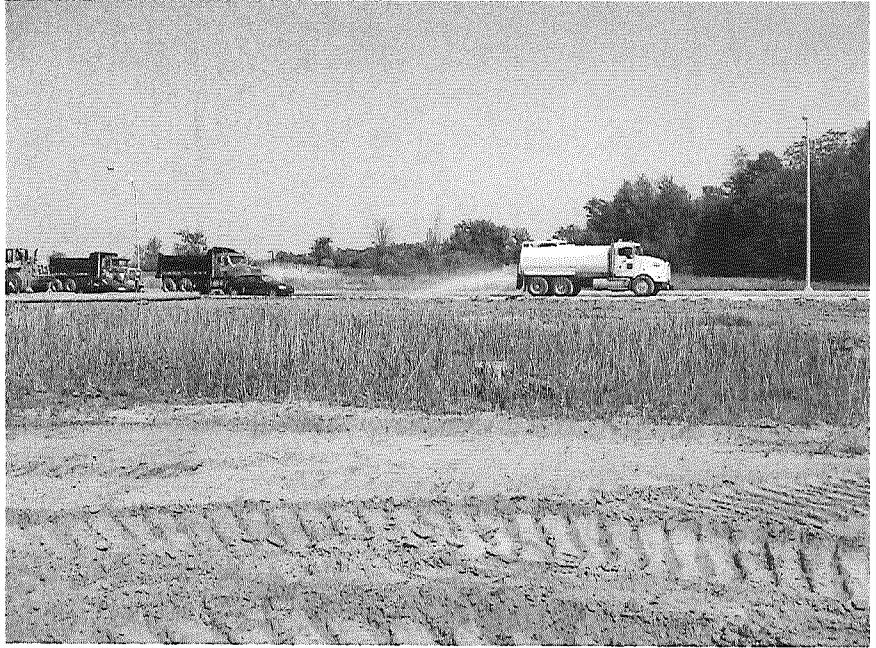
Photo # : 7

Ce milieu humide a été remblayé avec du sable ce qui avait été constaté lors de la visite de la biologiste de la DRAE qui s'occupe du dossier, voir la photo de cette visite (photo #8)

Note : Milieu humide #1, on remarque que le site est presque entièrement remblayé.

Photo prise par Mme. Marie-Noel Morissette, biologiste de la DRAE du MDDEP durant une visite sur le site le 25 mai 2010.

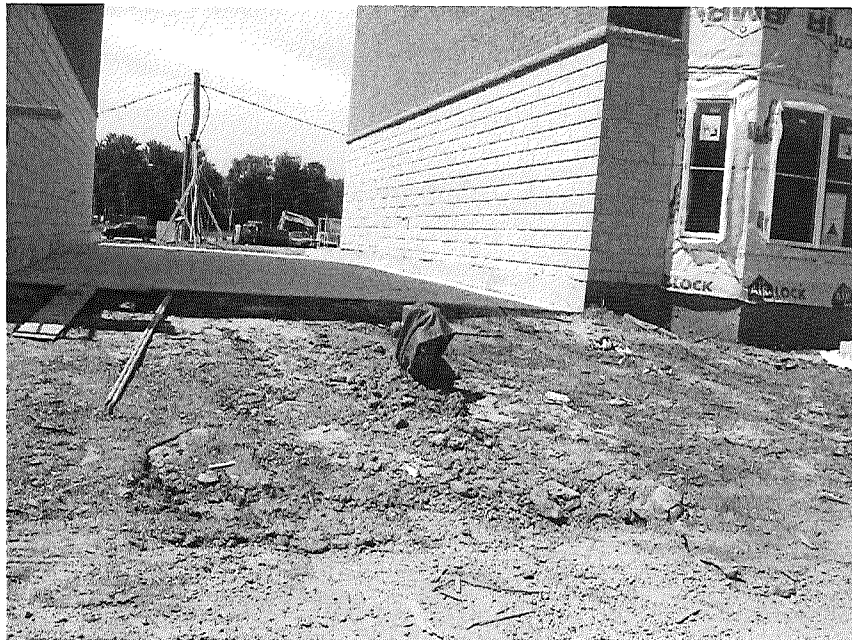
Photo # : 8

Avant de quitter le site, nous avons remarqué de des bornes fontaines étaient installées de façon dispersées un peu partout sur le site. (photo #9)

Également, au moment de l'inspection, des bornes fontaines et des tuyaux d'alimentation sont installés sur le site des travaux sans qu'une autorisation en vertu de l'article 32 de la loi sur la qualité de l'environnement n'ait été délivrée.

Note : Borne fontaine située entre deux immeubles sur le chantier.
