Objet : Demande d'accès à l'information

Objet : Installation d'un système de traitement des eaux usées

Objet : Omission de procéder à une étude de caractérisation du terrain situé sur les lots 4 888 975 et 4 971 571

RAPPORT D'INSPECTION
Centre de contrôle environnemental du Québec

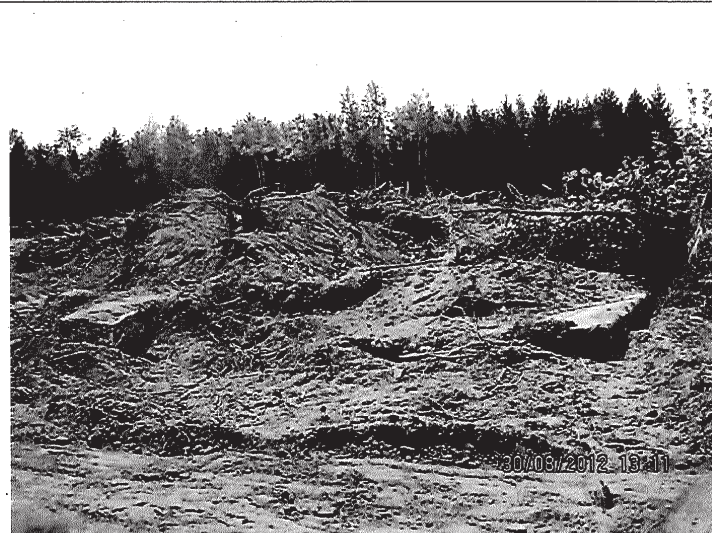
Photo no : 2

Sur place, je constate des structures de bétons (photo 1) ainsi que des débris de béton semi-enfouis dans de la terre végétale (photo 2).

Je lui demande comment il gère le béton. M.Plourde dit qu'il prévoyait l'enfouir, mais qu'il va se conformer à nos demandes. Il espère juste que ça ne coûtera pas trop cher. Je lui explique que son camping a déjà été le site d'une usine de produits chimiques. De ce fait, il est possible qu'on lui demande de faire caractériser le béton avant de l'envoyer vers un site autorisé.

Description : Morceaux de béton dans un tas de terre végétale.

Envoi d'un avis de non-conformité pour le manquement à l'article 31.53 al.2

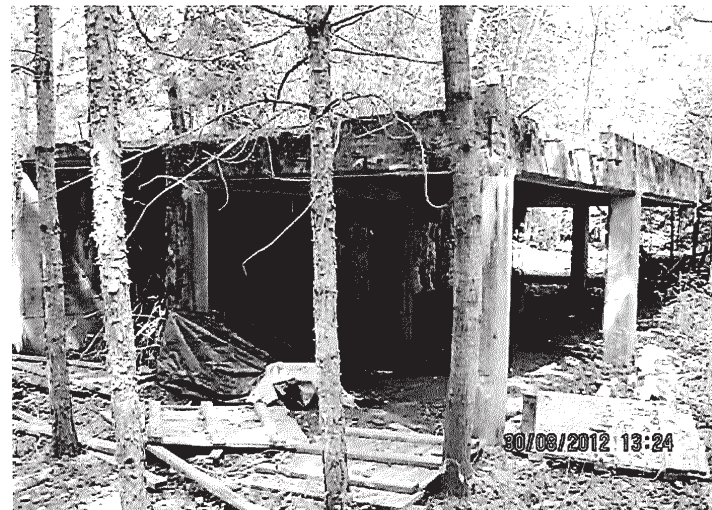
Photo no : 3

Je me rends sur les lots voisins où je constate qu'il y a aussi des structures de béton (photos 3-4).

Description : Structure de béton sur un lot voisin.

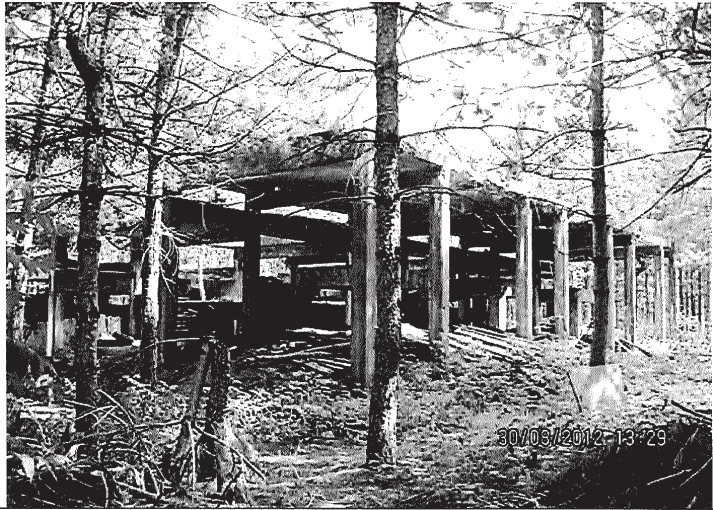
Photo no : 4

Description : Structure de béton sur un lot voisin
