**Objet : Demande d'accès concernant le 100 rue du parc industriel à Lanoraie, lot 4
164 713**

RAPPORT D'INSPECTION

But de l'inspection : Vérifier si les activités de l'entreprise nécessite l'obtention d'un certificat d'autorisation

Nom usuel du lieu : Sawquip International Inc.

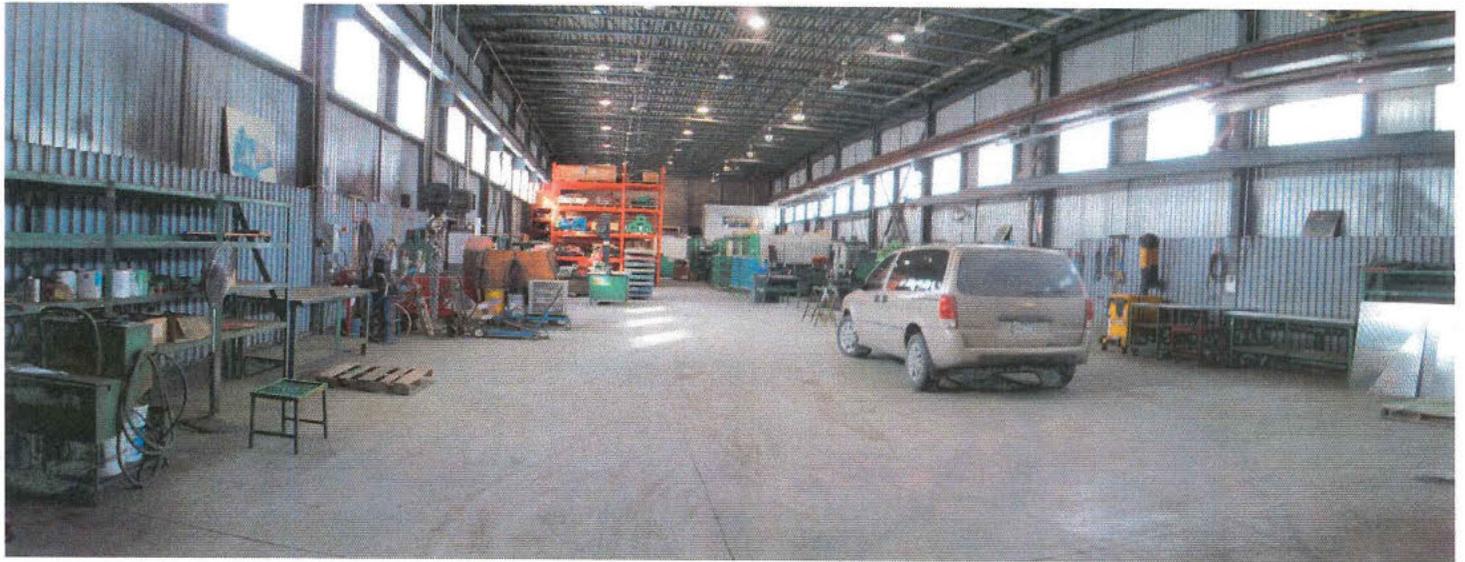
Fusion 0014.jpg et 0015.jpg

Photo 1. Vue de l'intérieur du bâtiment, aucune production n'est réalisée.

Le président m'informe qu'ils sont installés à Lanoraie depuis 2010. Actuellement, il n'y a aucune production; ils font de la conception ainsi que le commerce de pièces de rechange pour des machineries déjà en fonction (voir photo no. 1). L'usinage de pièces est réalisée en sous-traitance, ils font affaire avec **art 23-24** Sur place, seuls quatre appareil sont présents dans l'atelier d'usinage : une perceuse, une surfaceuse, un tour et une presse (voir photo no. 2). Un appareil de captage portatif de marque **art 23-24** est utilisé lorsqu'il y a des opérations de soudures (voir photo no. 3).

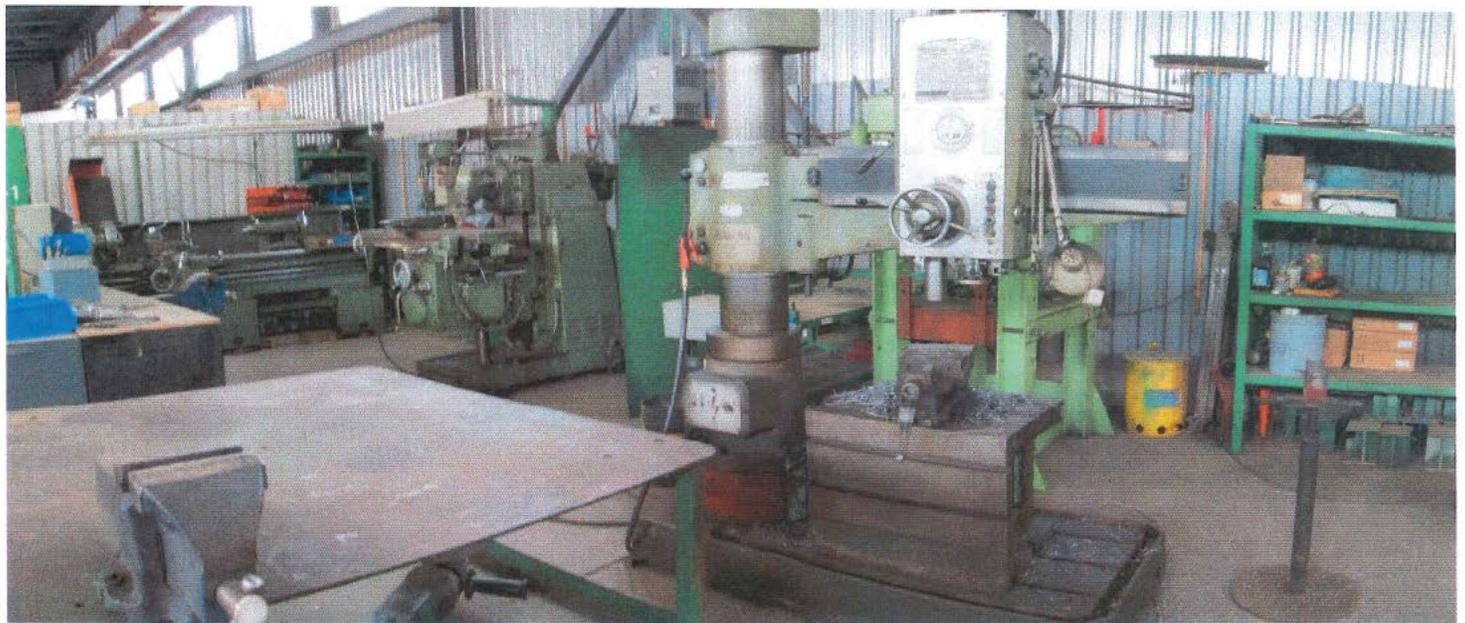
fusion 0017.jpg et 0018.jpg

Photo 2. Atelier d'usinage comprenant quatre machinerie (perceuse, surfaceuse, tour et presse)

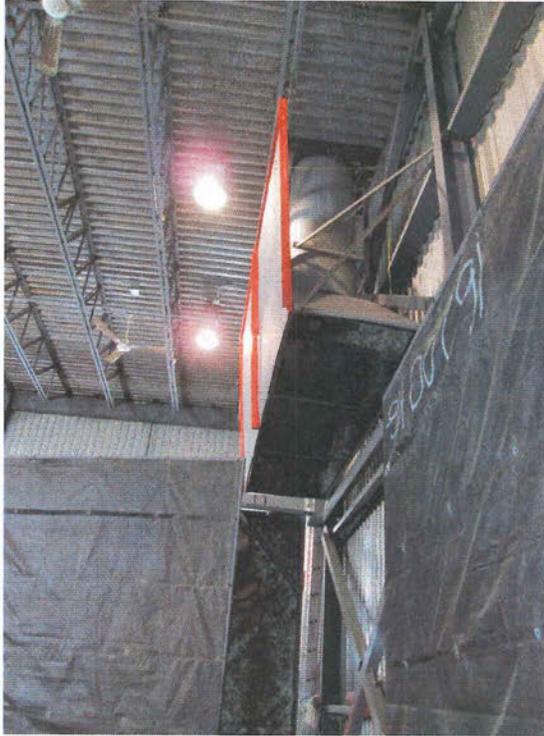
IMG_0012.jpg

Photo 4. Système de captage de la cheminée

La peinture est aussi réalisée en sous-traitance, mais le président m'informe que parfois, il leur arrive de faire des retouches de peintures sur les lieux. Le bâtiment ne comprend aucune chambre à peinture. Un système d'aspiration, sans filtre, est installé au bout de la cheminée, à l'extrémité sud du bâtiment (voir photos no. 4 et no. 5) et la cheminée mesure moins de cinq mètres (voir photo no. 6) J'informe le président qu'aucune activité de peinture ne peut être réalisée sans installation conforme au règlement sur l'assainissement de l'atmosphère. Le président m'informe qu'ils ne procéderont pas à l'installation d'une chambre à peinture, mais feront plutôt affaire avec une entreprise spécialisée en peinture telle que son voisin Atelier Pro-Gun.

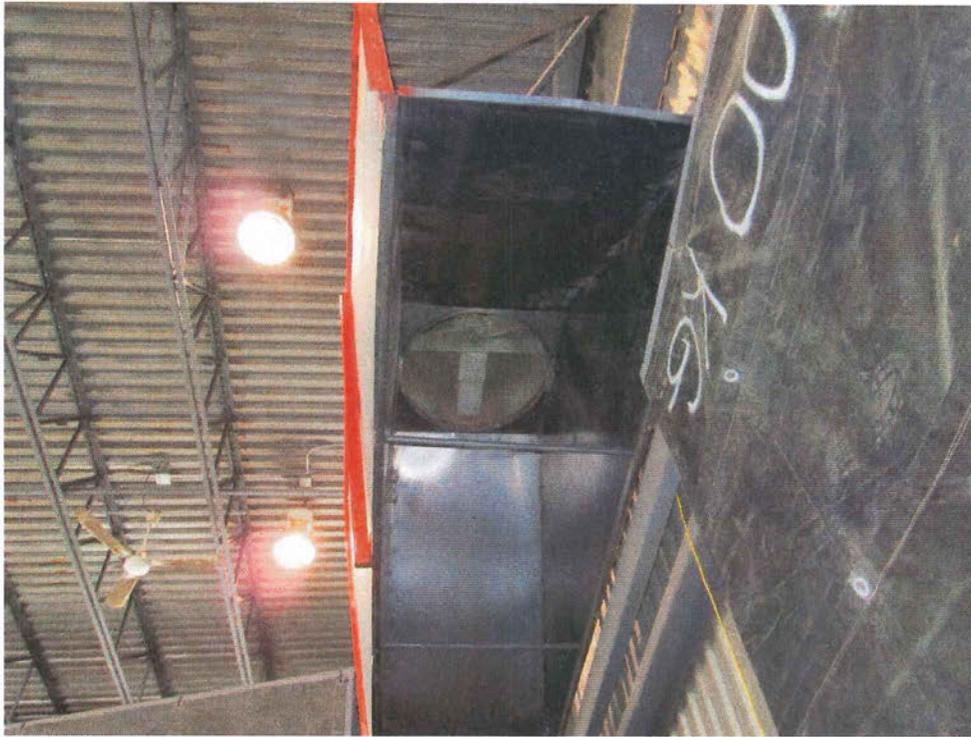
IMG_0013.jpg

Photo 5. Ventilateur du système de captage de la cheminée, aucun filtre n'est en place

Ainsi, je recommande de faire parvenir une lettre au propriétaire l'informant que s'il désire procéder à l'application de peinture, il doit nous faire parvenir une demande de certificat d'autorisation en vertu de l'article 22 de la Loi sur la qualité de l'environnement et de lui demander ses intentions par écrit à cet égard :

- Soit, il cesse l'application de peinture sur les lieux de l'entreprise;
- Soit, il procède à l'installation d'une salle d'application de peinture conforme et demande de certificat d'autorisation

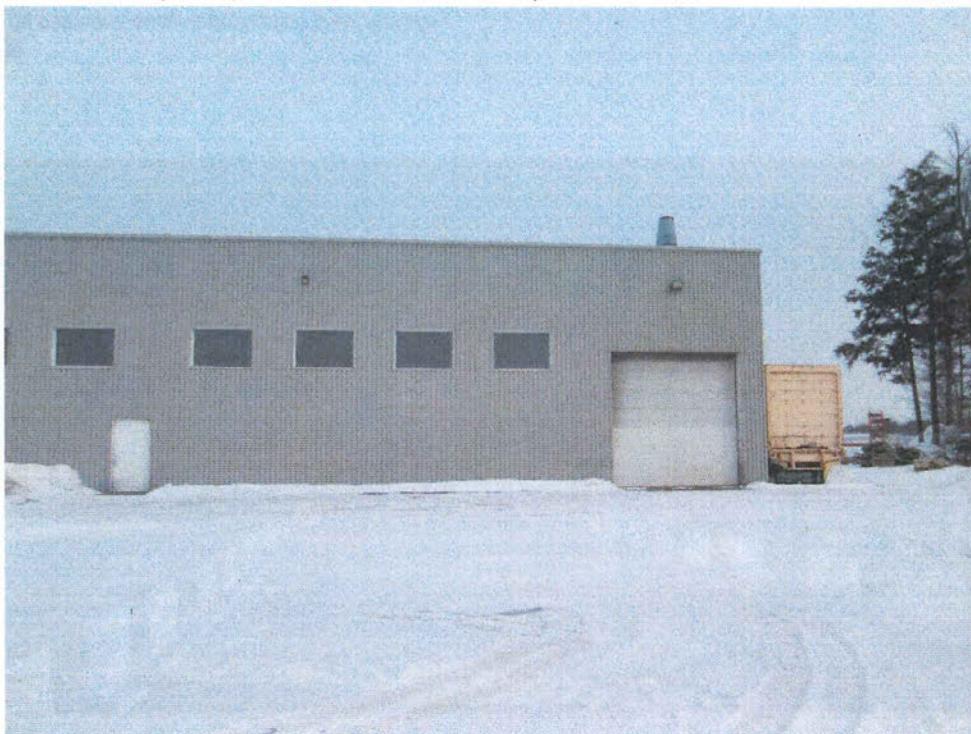
IMG_0021.jpg

Photo 6. Cheminée de moins de cinq mètres
